KÖZLEKEDÉSBIZTONSÁGI  
SZERVEZET

## **ZÁRÓJELENTÉS**

**2012-067-5  
vasúti baleset**

**Budapest, Nagykőrösi út  
2012. február 1.**

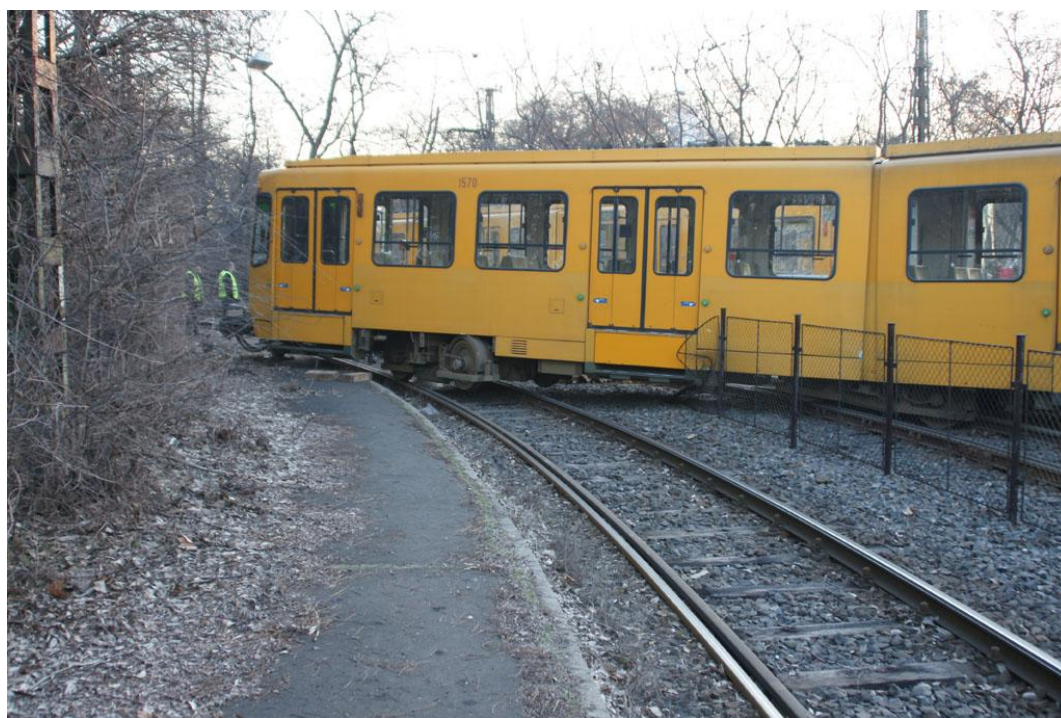
Amikor az elől haladó jármű három forgóváza már áthaladt a váltón, a váltó áállt, majd a szerelvény negyedik és harmadik forgóvázaival kisiklott. A villamoson utasok nem tartózkodtak, személyi sérülés nem történt.

3. ábra: a kisiklott szerelvény

A kisiklott jármű burkolólemezei megsérültek.

Az esemény során kisiklott szerelvény négy forgóvázából a 3. és 4. siklott ki. Azok elhelyezkedése utal arra, hogy aláváltás történt, méghozzá az állítás a 4. forgóváz előtt következett be. A 3. forgóváz már a jármű végének elterelődése miatt hagyta el a pályát (3. ábra).

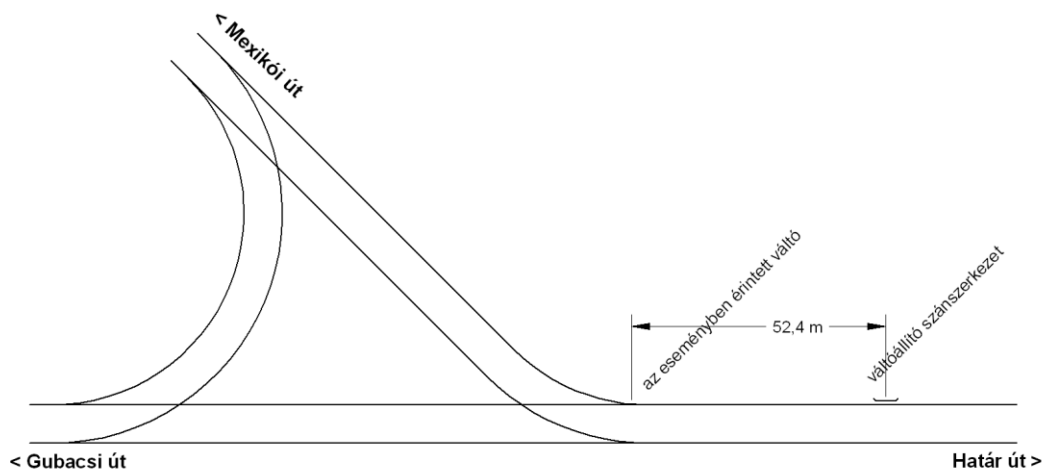
A balesetben érintett váltó állítása az előtte 54,2 méterrel elhelyezett ún. szánszerkezettel történik (5. ábra): ha ezen a ponton az elhaladó jármű áramfelvétele kellően nagy (pl. vonóerőt kapcsol), akkor a váltó az aktuális állásból a másik állásába átáll. A szánszerkezet helyét – üzemzerű működés esetén – folyamatosan látható kék fény jelzi. A váltó pillanatnyi állását a váltó közelében elhelyezett váltójelző mutatja.

Az eseménykor a váltójelző és a szánszerkezet helyét jelző kék fény izzókiégés miatt nem működött. E két fény izzói sorba vannak kötve; a hibáról az eseményt megelőzően bejelentés nem érkezett.

Az esemény helyszíne a 3-as és 52-es villamosviszonylatok delta-elágazása. Minden irányban két vágányon lehet közlekedni (5. ábra). A megengedett sebesség 50 km/h, mely az érintett váltón, csúcsirányban 10 km/h.

5. ábra: az esemény helye

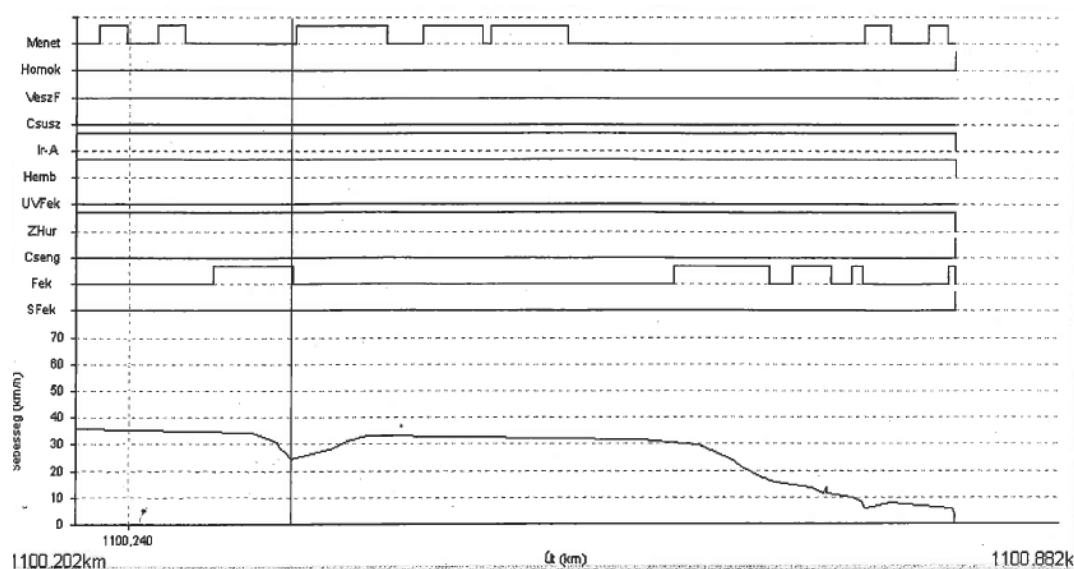
6. ábra: a 1576 psz. villamos menetíró regisztrátuma

A 1576 psz. (követő) jármű menetíró regisztrátuma alapján (1.10) megállapítható, hogy a jármű egyenletes, kb. 30 km/h sebességgel haladt, majd a sebességet a váltó előtt kb. 200 m-rel üzemi fékezéssel csökkenteni kezdte. A fékezést többször megszakítva a jármű kb. 8-10 km/h sebességre lassult. Itt két egymást követő gyorsítás látható, a sebesség tartása céljából. A második gyorsítás a váltó előtt kb. 67 m-re kezdődik, s a váltó előtt kb. 50 m-re fejeződik be: ebbe a szakaszba esik a váltóállító szánszerkezet is – amelyen tehát vontatási üzemállapotban halad a jármű. Ezt követően a jármű kb. 46 méterrel a váltó előtt intenzív fékezéssel megállt.
