**KÖZLEKEDÉSBIZTONSÁGI  
SZERVEZET**

## **ZÁRÓJELENTÉS 2012-354-5**

**Vasúti baleset**

**Lakitelek – Kiskunfélegyháza  
624+80 sz. szelvény  
2012. május 26.**

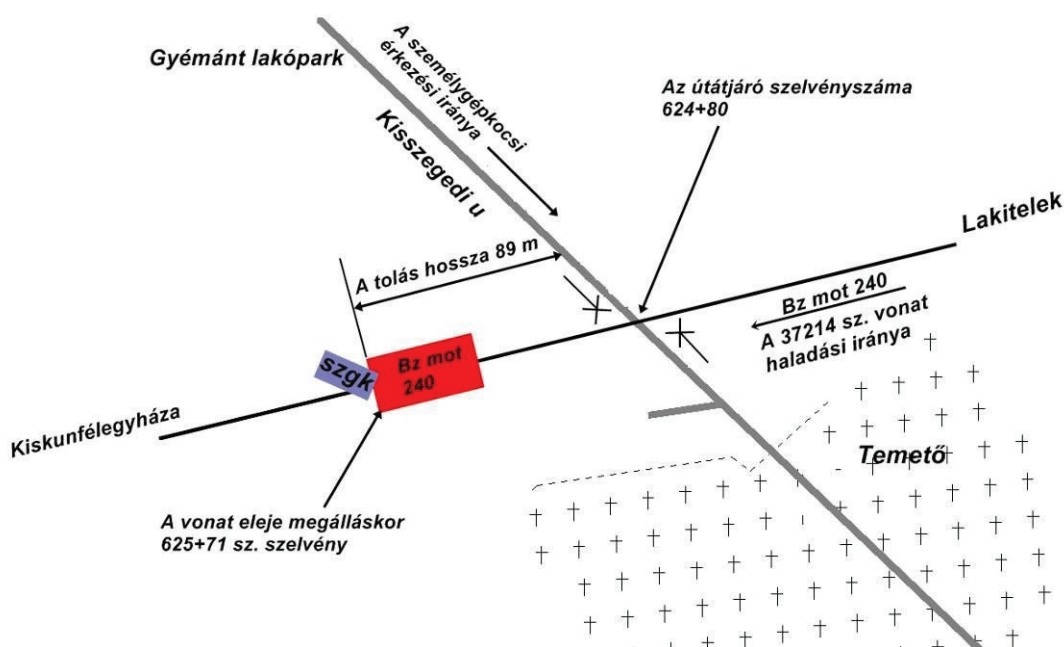
3. ábra: A baleset helyszínének torzított helyszínrajza

2012. május 26-án 16 óra 14 perckor Lakitelek és Kiskunfélegyháza állomások között a menetrend szerint közlekedő 37214 sz. vonat 90 55 54 29 240-9 psz. Bz mot sorozatú motorkocsija a 624+80 sz. szelvényben lévő nyíltvonali, nem biztosított útátjáróban személygépkocsival ütközött (3. ábra).

A vonat a személygépkocsit a motorkocsi alá szorulva maga előtt tolta a 625+71 sz. szelvényig, miközben a személygépkocsi 2 db távközlési oszlopot is kidöntött.

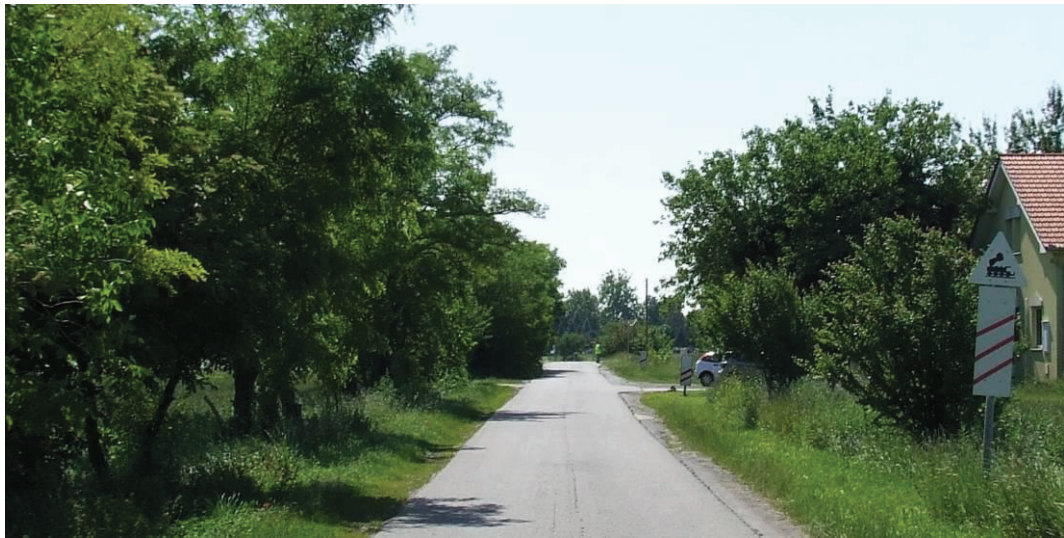
5. ábra: a közút vonalvezetése a balesetet szenvedett személygépkocsi érkezési iránya felől, valamint az elhelyezett jelzőtáblák

A Kisszegedi úton a „korlátozott sebességű övezet” (40 km/h) tilalmi jelzőtábla, valamint a vasúti átjáróra figyelmeztető táblák mindkét irány felől sérülésmentesek, hiánytalanok (lásd 5. ábra).

A KRESZ 11. számú jelzőtábla „Állj! Elsőbbség adás kötelező” kihelyezésre került. A jelzőtáblát a „Vasúti átjáró kezdete” jelzőtábla árbocára, a jelzőtábla alá szerelték fel.

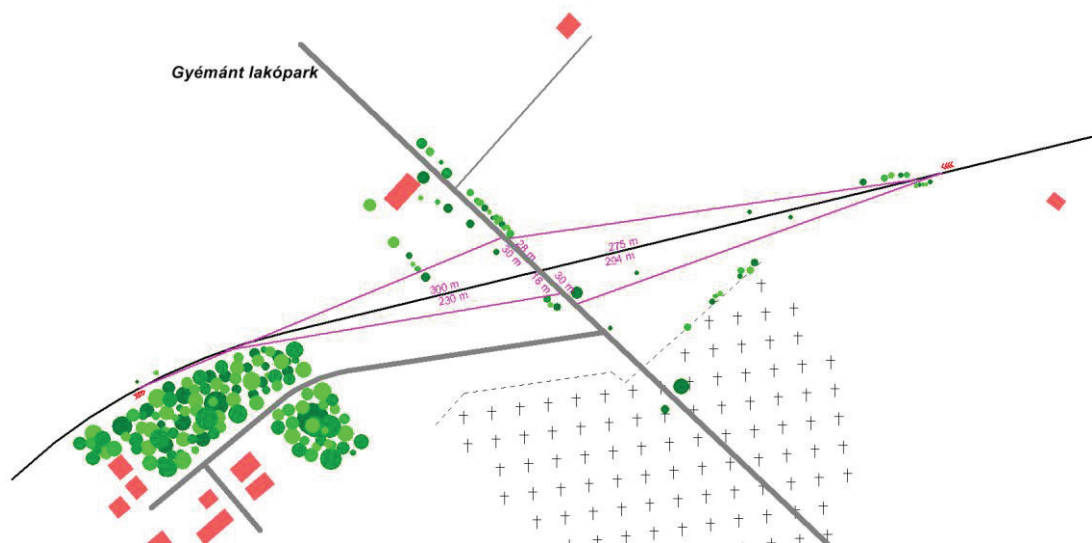
6. ábra: a rálátási háromszögek

Az útátjáróra rávezető út szélessége az útátjáróban 7 méter, aszfalt burkolatú. A csökkentett rálátási háromszög biztosítva van, a teljes rálátási háromszögek azonban nem, a rálátás csak a 6. ábra szerinti mértékben szabad.

Az ilyen útátjárókban előírt teljes rálátási háromszög a vonat érkezési irányából fás, bokros terület miatt nem volt szabad. (A csökkentett rálátási háromszög biztosítva volt.)

Az út egyenes vonalvezetése és a hiánytalanul kitűzött közúti jelzőtáblák az érkező vonat megfigyelhetőségét lehetővé tették. A vasúti pályán a vonat a szükséges 300 m helyett csak 275 m távolságban volt látható az úton közlekedők számára, az útátjárótól 30 m helyett 28 m távolságból.

A teljes rálátási háromszögek nem voltak szabadok.

A rálátási háromszögek biztosítása érdekében a fás, bokros terület gyérítése megtörtént.

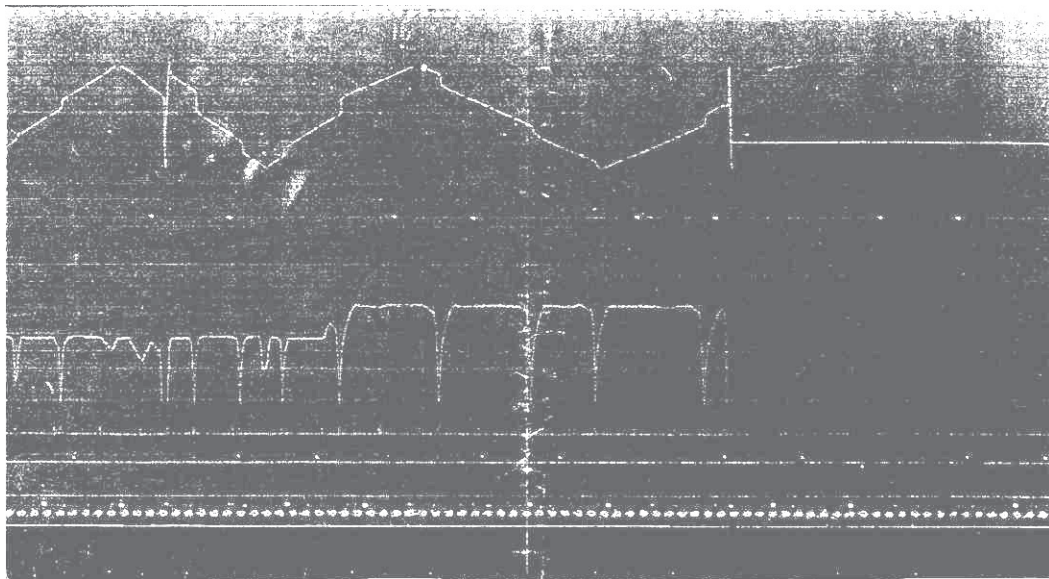
7. ábra: a Bzmot 90 55 5429 240-9 psz. motorkrocsi menetíró regisztrátuma

A Bzmot 90 55 5429 240-9 psz. motorkocsin TELOC RT 12 adatrögzítő van, méréshatára 120 km/h. A benne lévő szalag méréshatára szintén 120 km/h.

A mozdonyvezető a vonatra engedélyezett sebességet nem lépte túl.

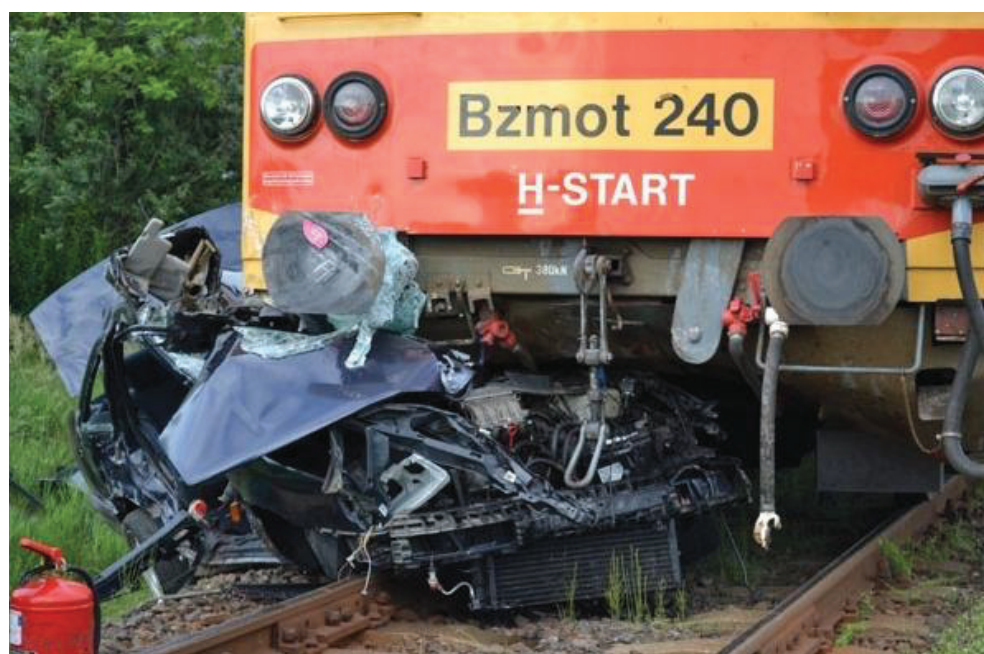
8. sz. ábra: A személygépkocsi sérülése (forrás: baon.hu)

A 37214 sz. személyvonat Petőfiváros megállóhelyről menetrend szerint 16 óra 11 perckor indult. Elindulás után a mozdonyvezető a vonat sebességét fokozatosan 60 km/h sebességre növelte. A vasúti pályára engedélyezett sebességet (60 km/h) és a vonatra engedélyezett sebességet (60 km/h) nem lépte túl. A mozdonyvezető – elmondása szerint – az útátjárótól kb. 60-70 méterrel észlelte, hogy neki jobbról egy személygépkocsi közelít a 624+80 sz. szelvényben levő közút-vasút szintbeli kereszteződés felé, ezért hangjelzést adott. Mivel a személygépkocsi sebessége változatlan maradt, a mozdonyvezető az útátjáró előtt kb. 30-40 méterrel gyorsfékezést kezdeményezett és folyamatosan hangjelzést adott. Az ütközést azonban a kis távolság és az alkalmazott sebesség miatt elkerülni nem tudta. A vonat az ütközést követően a 625+71 sz. szelvényben állt meg. A személygépkocsit a Bz motorkocsi maga alá gyűrve, a menetirány szerinti jobb oldalon 89 méter hosszan toltá. (A személygépkocsi sérülése 8. ábra)
