KÖZLEKEDÉSBIZTONSÁGI  
SZERVEZET

## **ZÁRÓJELENTÉS**

**2012-471-5 és 2012-475-5  
vasúti balesetek**

**Budapest, Szalay utca  
2012. július 17. és 18.**

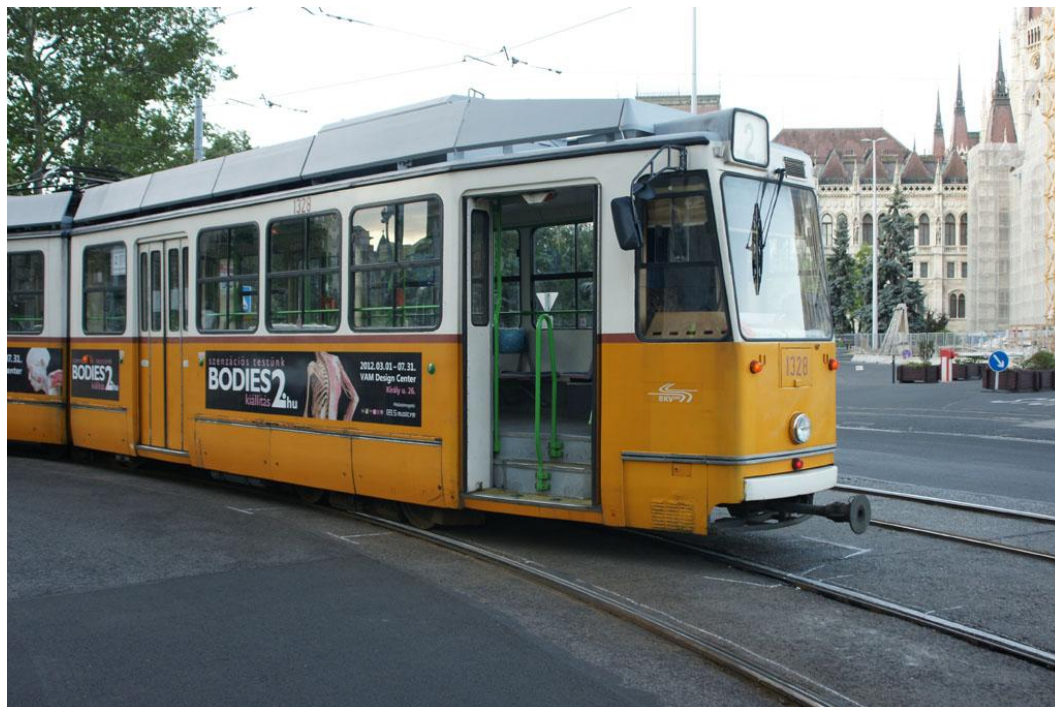
Július 17-én 8:55-kor a Vágóhídról Jászai Mari térre közlekedő 1452 psz. villamos a Szalay utca megállóhelyről indulva ebben az ívben, az éjjel felhegesztett szakaszon – az ott megengedett 5 km/h sebességre tekintettel lassan haladva – kisiklott. A kerék a sínkoronára felkapott, és néhány métert a nyomkarimán haladt, majd elhagyta a sínt.

A szerelvény harmadik forgóvázának első tengelye az ív közepén, a második tengely az ív végén siklott ki, amit csak ezt követően észlelt a járművezető, és az ív utáni egyenes vágányrészen állította meg a járművet.

3. ábra: a kisiklott villamos

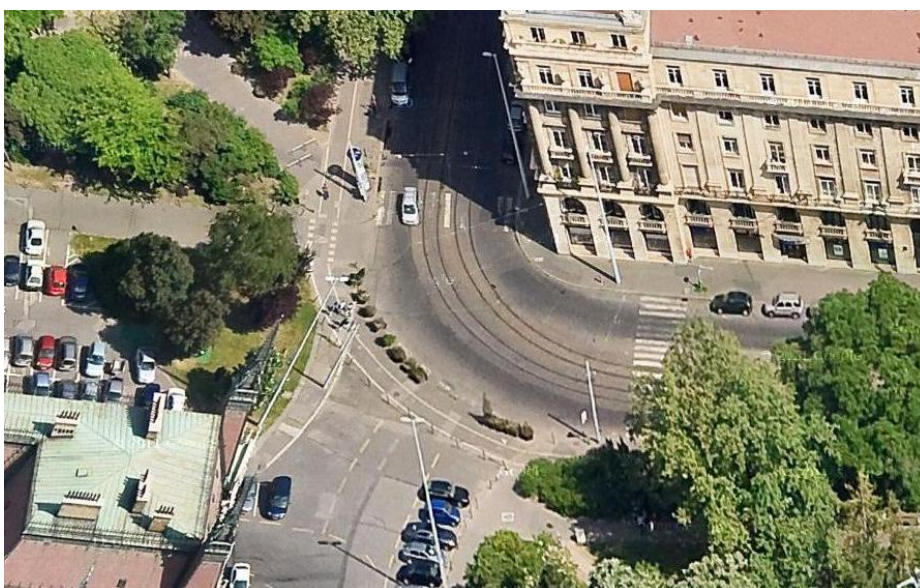
A Szalay utcáról a Balassi Bálint utcába bekanyarodó nagyobb közúti járművek részben érintik a villamosvágány úrszelvényét, illetve kerekeikkel érintik a szélső villamossínt is (5. ábra).

5. ábra: a közúti és közúti vasúti úrszelvény találkozási pontja

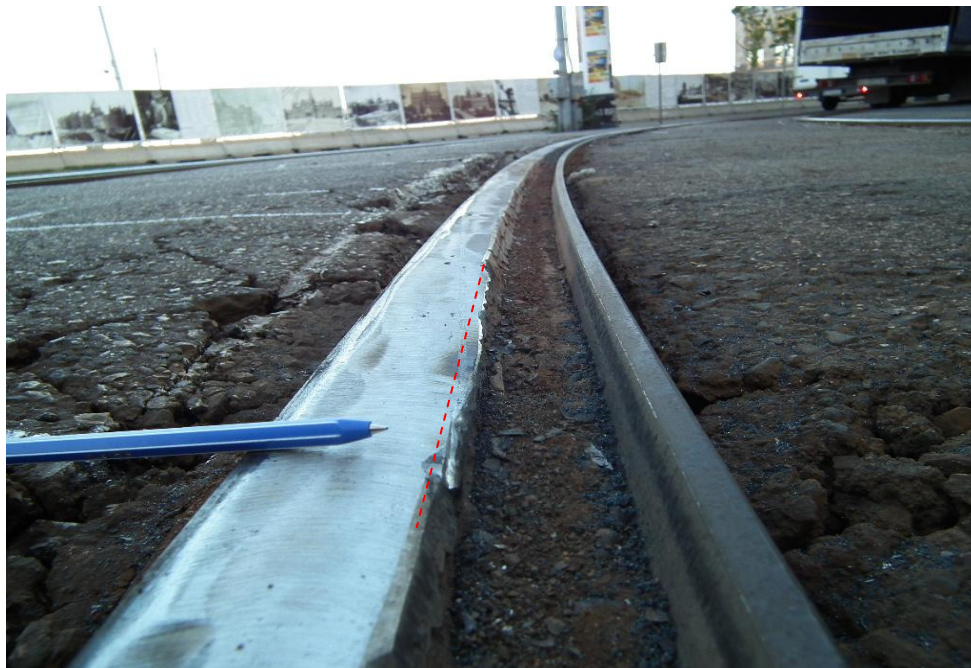
Az „A” hegesztés szakszán a hegesztési folyások oldalán – a 18-án tartott helyszíni szemlekor – lapultság, kopás volt látható. A felkapási nyomot azonban egy 27 cm hosszú szakaszon oldalra kidomborodó hegesztés követi (6. ábra), melyen ilyen kopásnyom nincs.

6. ábra: kidomborodás a sínen és felkapás helye a toll hegyénél, a második kisiklás után

A második balesetet követő estén végzett helyszíni szemle idején a domborulat már nem volt a sínen.

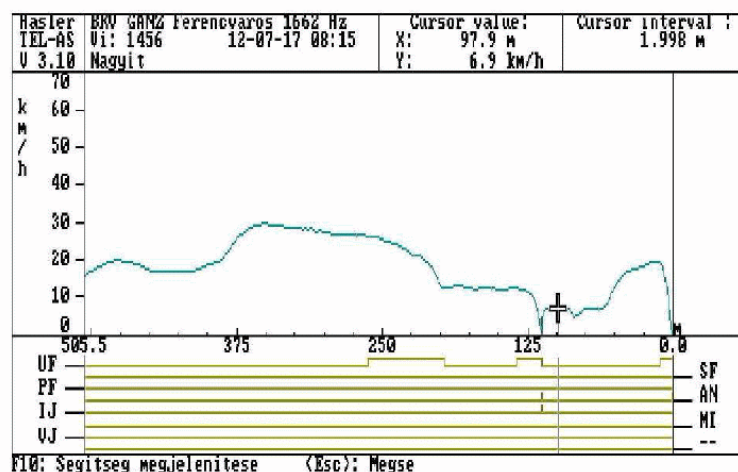
7. ábra: a 1456 psz. villamos regisztráuma

Július 17-én a 1456 psz. villamos a menetíró regisztrátuma (lásd 9. ábra) szerint a Szalay utca megállóból [-111,9 m] indulva kb. 6-7 km/h-ra gyorsított és ezzel a sebességgel haladt a -59,9 m-es pontig, azaz 52 méter úton. Csak a 85,9-79,9 méteres szakaszon lassult meg átmenetileg a szerelvény 4,4 km/h-ra. Ezután felgyorsított 19,2 km/h sebességre, majd 8 méter úton megállt.

- A megállóhely után kezdődő 46 méter hosszú ívben, ahol 5 km/h sebességkorlátozás van, a megengedett sebességet a regisztrátum szerint 20-40%-kal túllépte a jármű, azonban a kis sebesség miatt ez a mozgás szabályozhatóságának határán van.

- Figyelemre méltó azonban, hogy a jármű eleje a fenti adatokból következően 6 méterrel volt túl az ív végén, amikor a gyorsítás megkezdődött. A szerelvény nagyobb része (20 m hossz) így a megengedett sebességet túllépve haladt a lassan bejárando pályarészen.

- Az ívben haladás során a kis mértékű lassulás a megállóhely után 26-32 méterrel volt. Tekintve, hogy ez a jármű elejének a helye, amittől a kisiklott 3. forgóváz hátrébb van, a 3. forgóváz ekkor járt a kisiklás helyén. Feltehető ebből, hogy a meglassulás oka a kisiklás keltette menetellenállás volt.

- A kisiklás felismerése utáni, fentebbi adatokkal leírt megállás  $1,7 \text{ m/s}^2$  átlagos lassulást jelent, ami egyértelműen vészfékezésre utal.

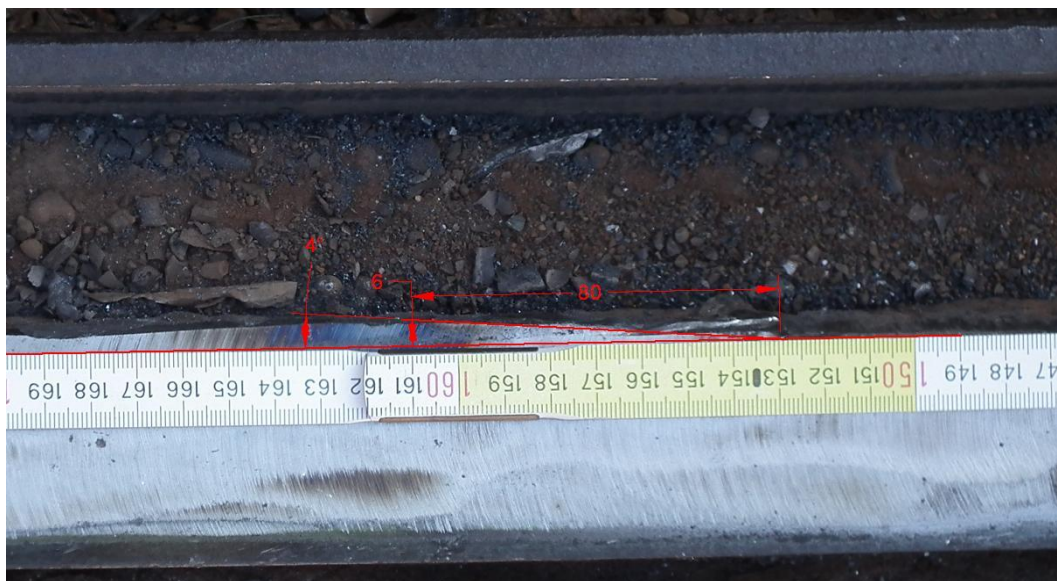
- a domborulat kezdetén a nekifutási szög 4 fokkal nagyobb, mint az ív addigi részén;
- továbbá az ívben haladás miatt a terelőerő is eleve ezen az oldalon fokozza a kerék-sín közti tapadóerőt;
- ezen a helyen a belső sínszál orr-része is hiányzott (12. ábra), ezért annak a kisiklást megakadályozó, vezető hatása sem érvényesülhetett.

11. ábra: a domborulat és méretei

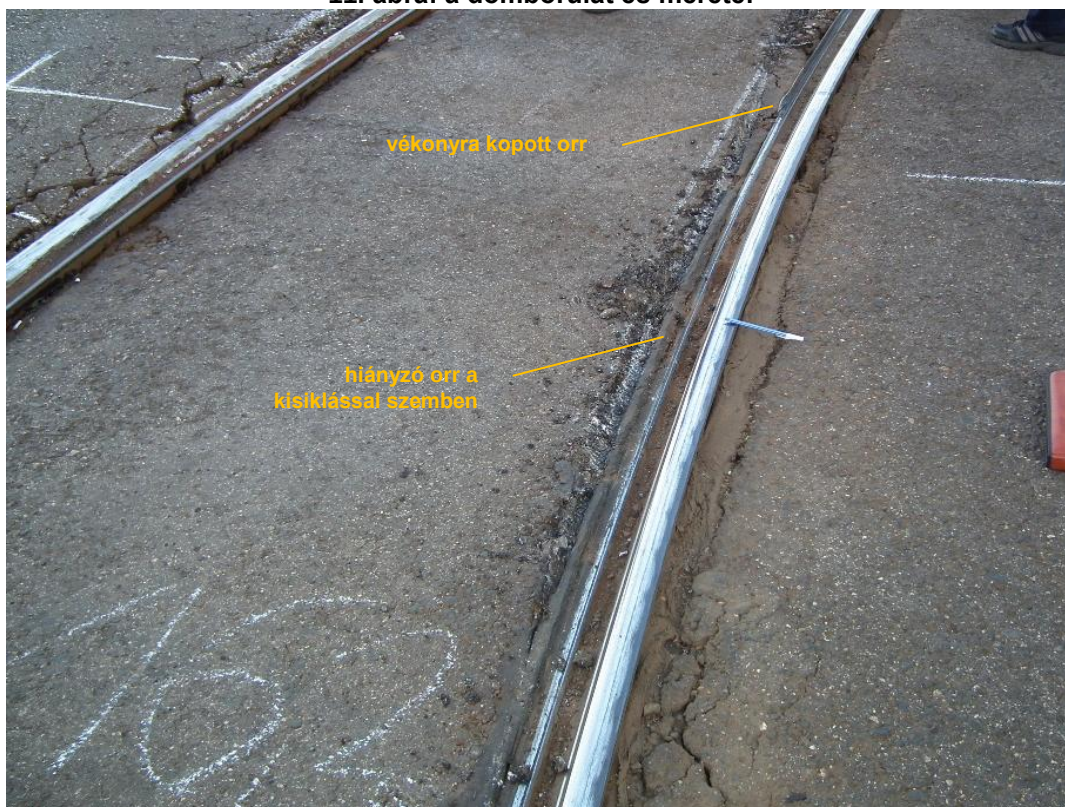
- a belső sínszál orr-része erősen kopott, egy kb. 2,8 m hosszú szakaszon hiányzik, illetve lehajlott (12. ábra). Ennek egyik végén – a 18-án tartott helyszíni szemle idején – rozsdás törési felület volt, a másik végén friss törés;
- a külső sínszálban a sín futófelülete erősen oldalkopott, melyet annak egy szakaszán a balesetek előtti éjjeleken már kijavítottak felhegesztéssel.

12. ábra: a hiányzó vezetés

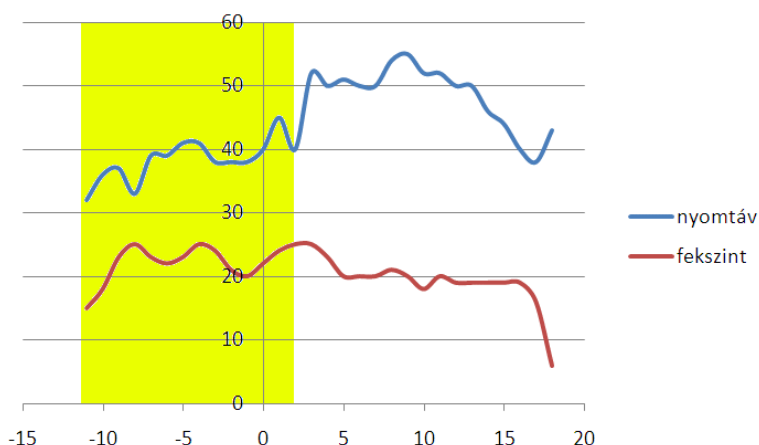
A vágány mért adatai (1.8.3 fejezet, 14. ábra és 15. ábra) szerint az ívben a nyomtáv értéke a felhegesztett szakaszon (a diagramok sárga mezői) 1440 mm alatt, a felhegesztésre váró szakaszon – a sínek erős oldalkopottsága miatt – 1450 mm fölött ingadozik. A kiegyenlítéshez kb. 15 mm-es rétegben szükséges a feltöltő hegesztés.

A túlemelés értéke a kijavított részen 20-25 mm körül, és kb. 5 mm-rel kevesebb a még kopott részen.

14. ábra: vágánymérési adatok 07.17-én

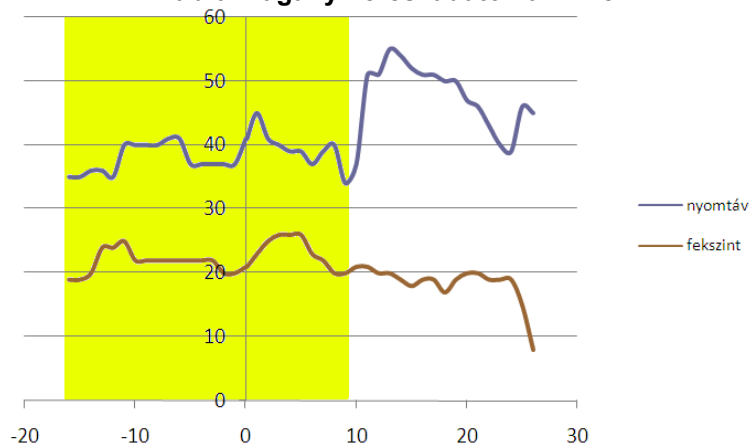
15. ábra: vágánymérési adatok 07.18-án
