KÖZLEKEDÉSBIZTONSÁGI  
SZERVEZET

## **ZÁRÓJELENTÉS**

**2012-538-5  
vasúti baleset**

**Lukácsháza  
2012. augusztus 7.**

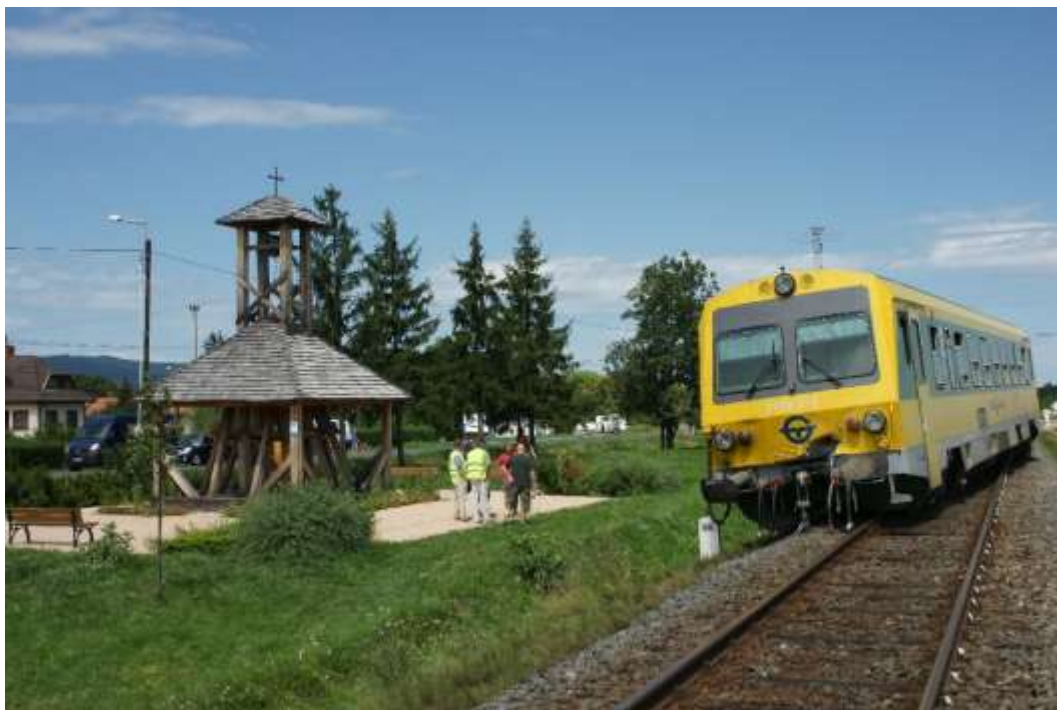
Az ütközés következtében a gép az út menti árokba borult, a leszakadt tolólapja a vasúti jármű alá került, amely kisiklott, és a kisiklás következtében a vasúti pálya is súlyosan megrongálódott.

3. ábra: a kisiklott személyvonat

Az iker-motorkocsi első egységének alváz alatti berendezései súlyosan megsérültek, motorja kiszakadt.

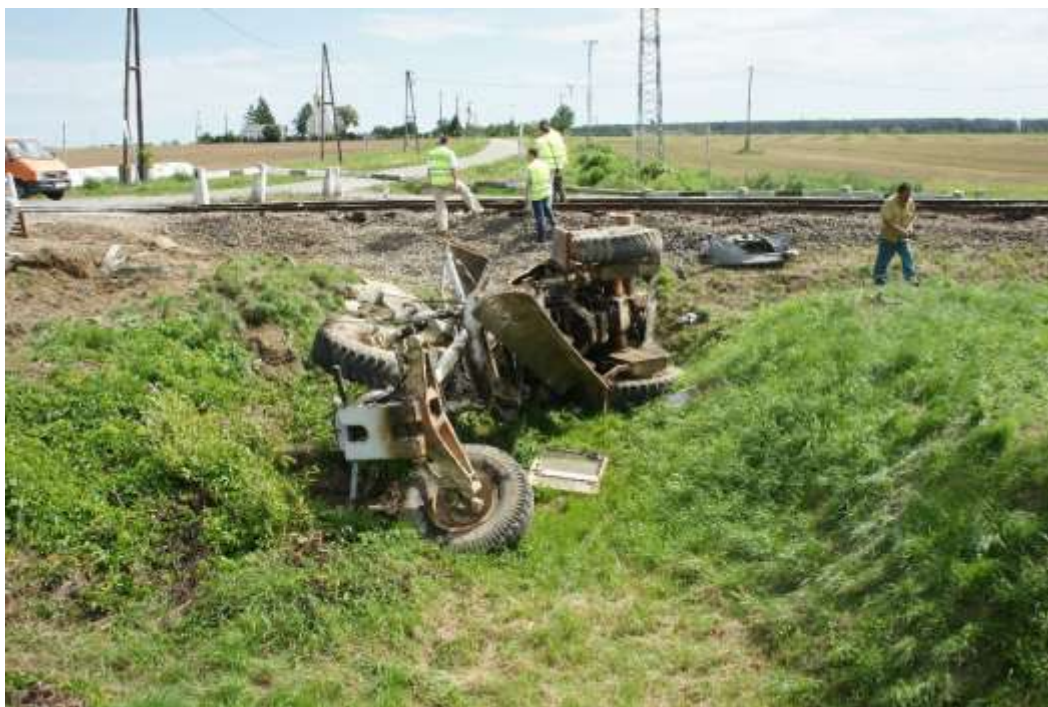
A munkagép javíthatatlan lett (4. ábra).

4. ábra: a munkagép roncsa

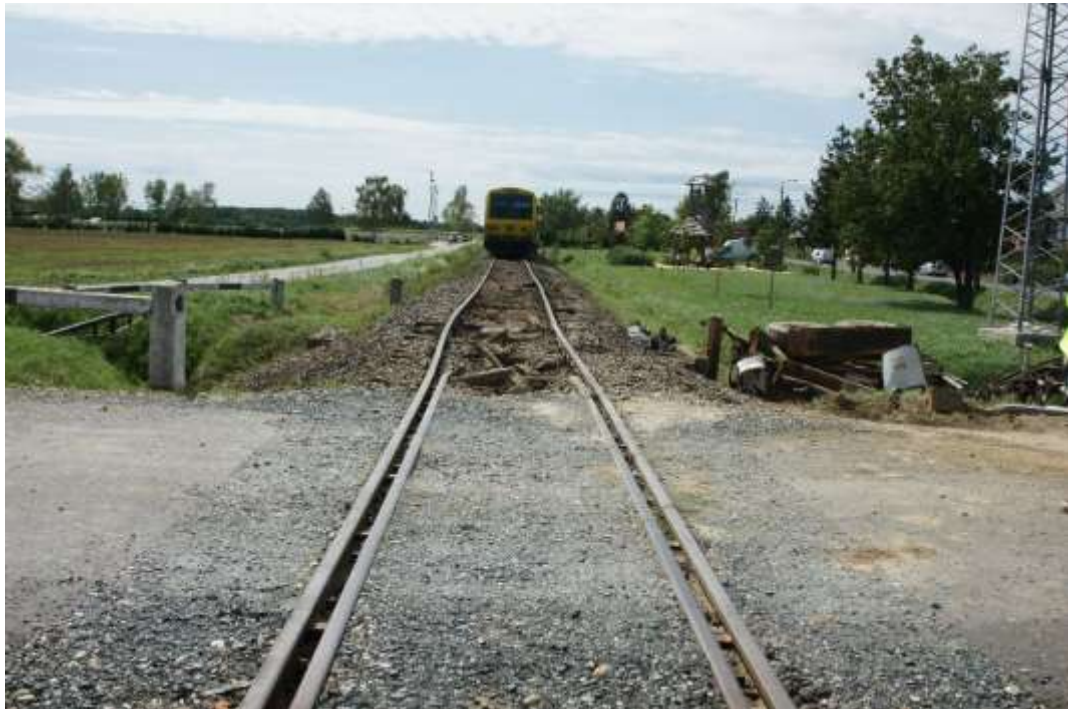
Az út vonalvezetése egyenes, a keresztezés a vasúti pályával merőleges. A rajta megengedett sebesség 50 km/h. Burkolata újszerű aszfalt, csak az útátjáróban aprószemű zúzottkő.

**5. ábra: az útburkolat**

Az út maga aszfaltburkolatú, de útátjáróban az út burkolata aprószemű zúzottkő. Ez nem felel meg annak az előírásnak, hogy az útátjáróban az út burkolata nem lehet rosszabb minőségű, mint a rávezető aszfaltúté (1.16.2).

Az útátjáróban az út burkolata rosszabb minőségű, mint a rávezető aszfaltúté.

**BA2012-538-5-01:** A vizsgálat során megállapítást nyert, hogy a Kőszeg és Szombathely állomások között a 64+80 sz. szelvényben lévő, műszakilag nem biztosított útátjáróban az útburkolat minősége rosszabb minőségű, mint a rávezető aszfaltúté, így az útátjáró nem felel meg a 20/1984. (XII. 21.) KM rendelet 9.§ (5) pontjában foglaltaknak.

**A Közlekedésbiztonsági Szervezet javasolja a Vas Megyei Kormányhivatal Közlekedési Felügyelőségének, hogy vizsgálja meg az átjáró kialakítását, és szükség esetén kötelezze az érintetteket a jogszabályban meghatározott állapot biztosítására.**

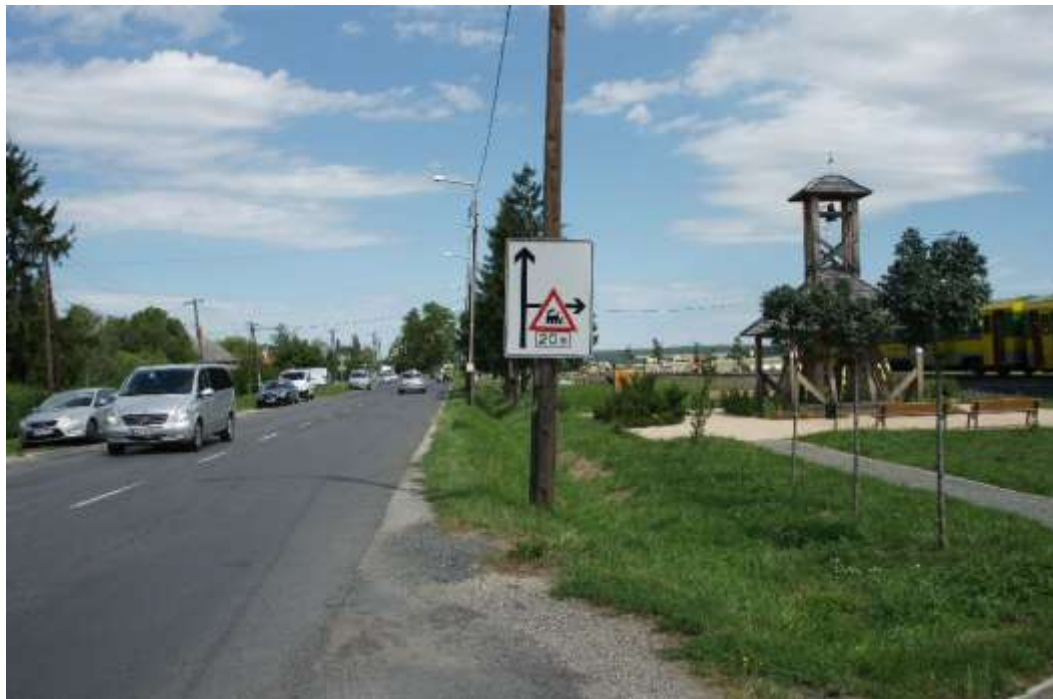
Az átjáróhoz vezető út torkolata előtt a munkagép haladási iránya felől „Útirány előjelző tábla” van kitűzve, melyen „Sorompó nélküli vasúti átjáró” tábla van, kiegészítve a veszélyes hely távolságát jelző táblával. (6. ábra)

**6. ábra előjelző tábla**

Az úton a főút-mellékút torkolattól az átjáró 20 méterre van, így a sávos előjelző táblák kitűzésére a főút felől nincs lehetőség, ebben az esetben elegendő az útirány előjelző táblán elhelyezni a veszélyt jelző táblát. A helyszíni kitáblázás (1.8.2) ennek megfelelő.
