KÖZLEKEDÉSBIZTONSÁGI  
SZERVEZET

## **ZÁRÓJELENTÉS**

**2012-578-5  
Vasúti baleset**

**Tápiószele és Tápiógyörgye  
2012. augusztus 27.  
3341 sz. vonat és TVG-pótkocsik ütközése**

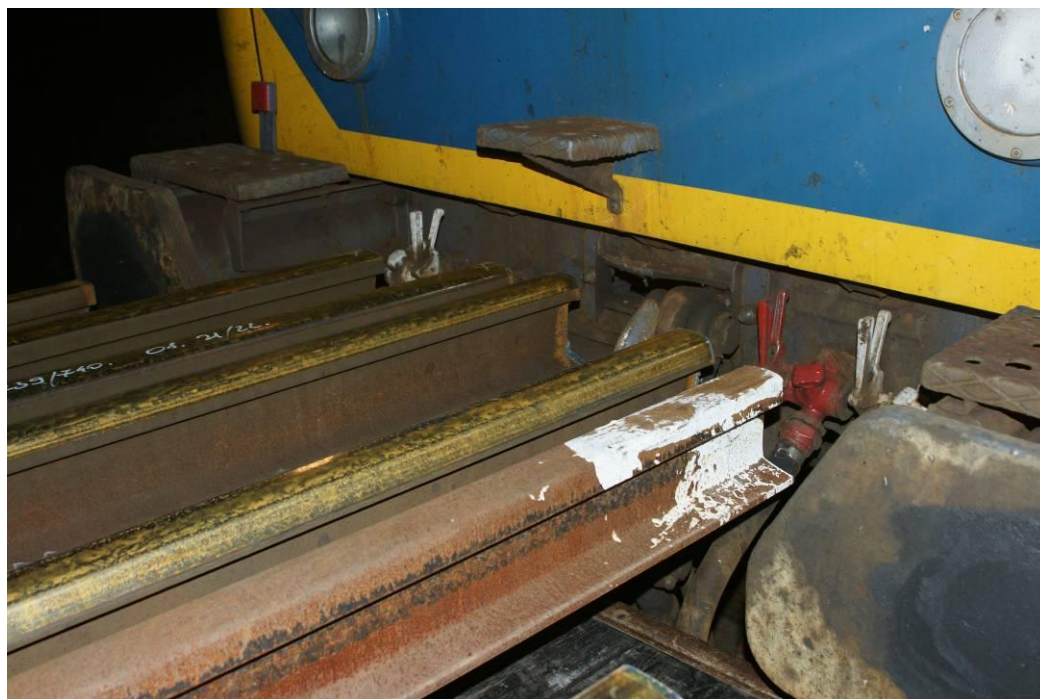
3.sz.ábra:a 3341 sz. vonat és a TVG-pótkocsik ütközése közelről

A TVG-pótkocsik tovább gurulva, egészen minimális sebességgel ráütköztek a 3341 sz. vonatra. Az alacsony ütközési sebesség miatt sem anyagi kár, sem személyi sérülés nem következett be.

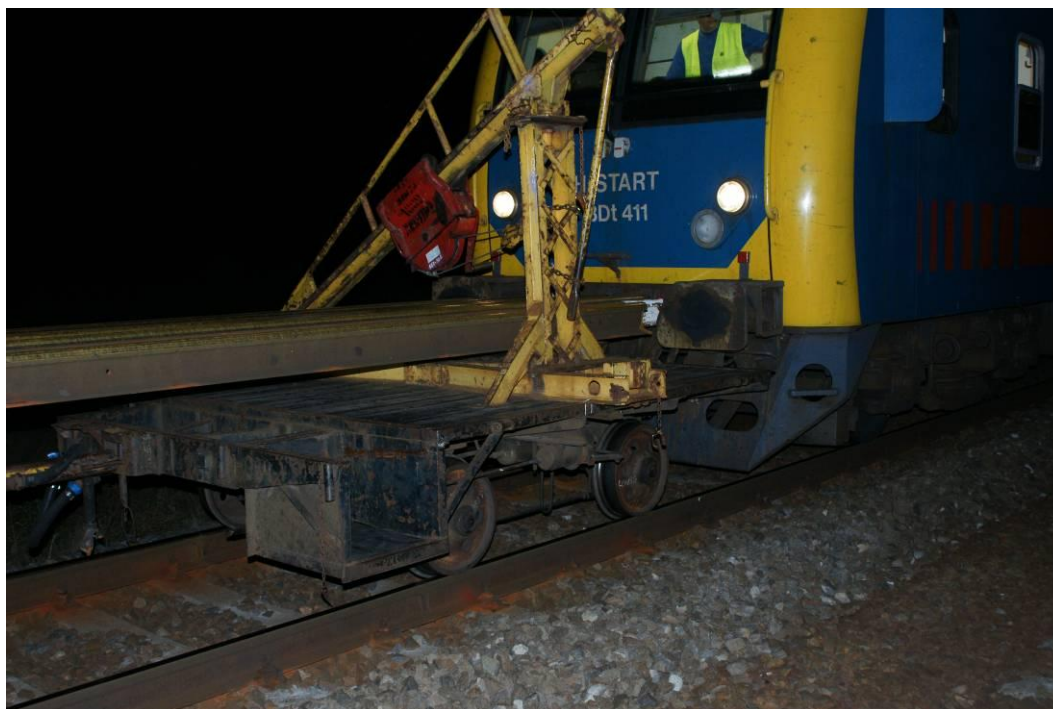
4.sz.ábra:a 3341 sz. vonat és a TVG-pótkocsik ütközése

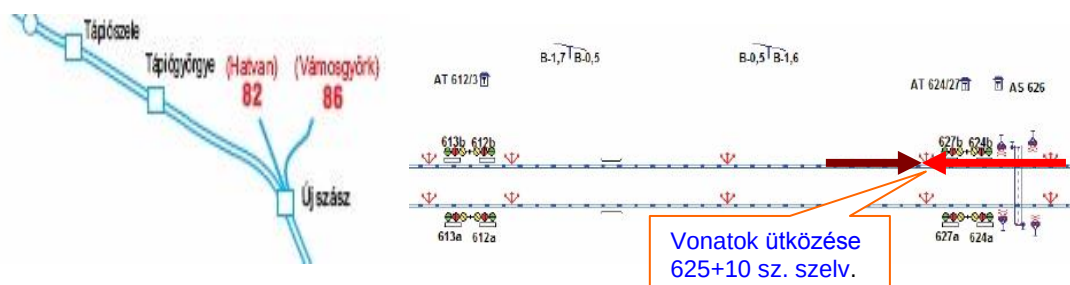
5.sz.ábra:a vonat közlekedési útvonala és az ütközés

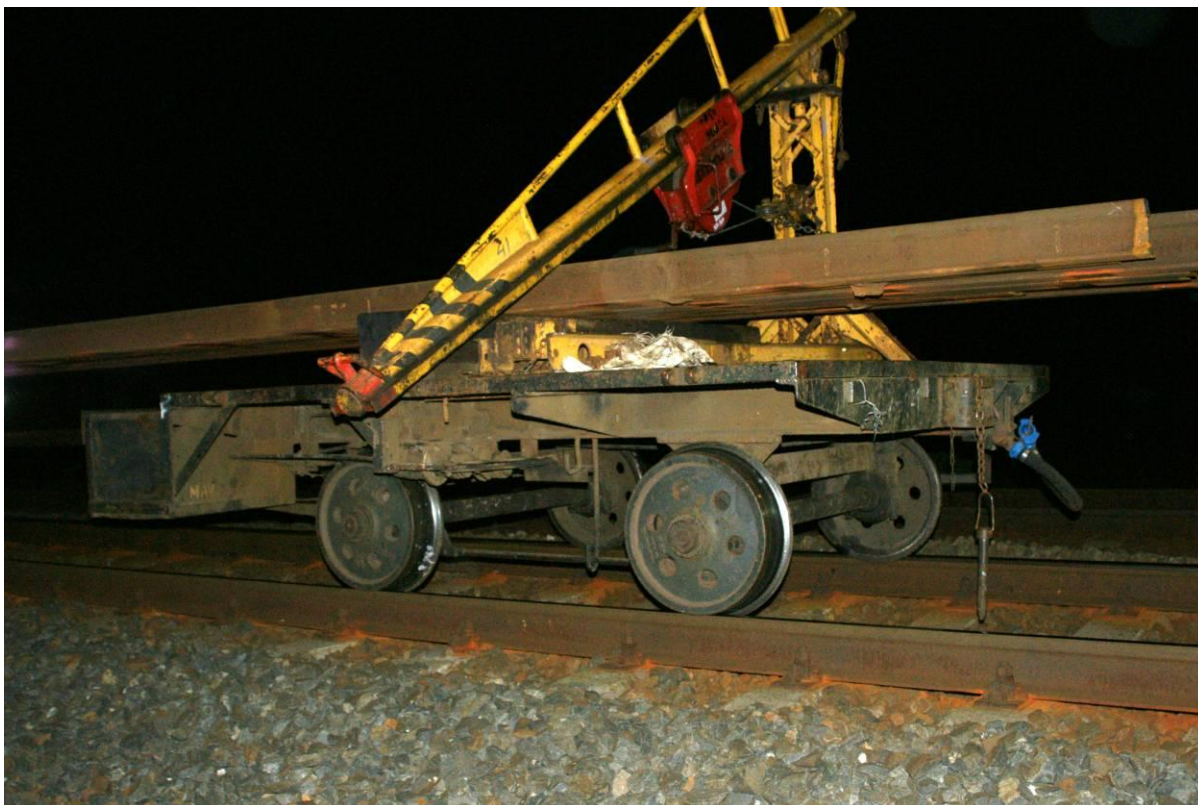
6.sz.ábra:a 23399 sz.vonat az ütközés után a TVG-1224 nélkül

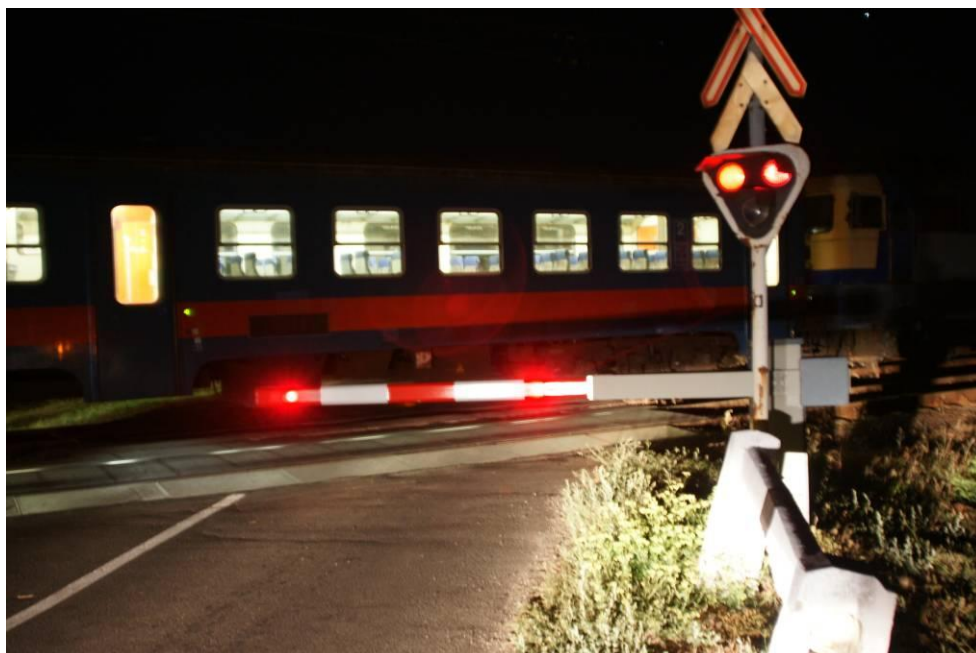
7. ábra: A kézzel lezárt AS626 és a 3341 sz. vonat

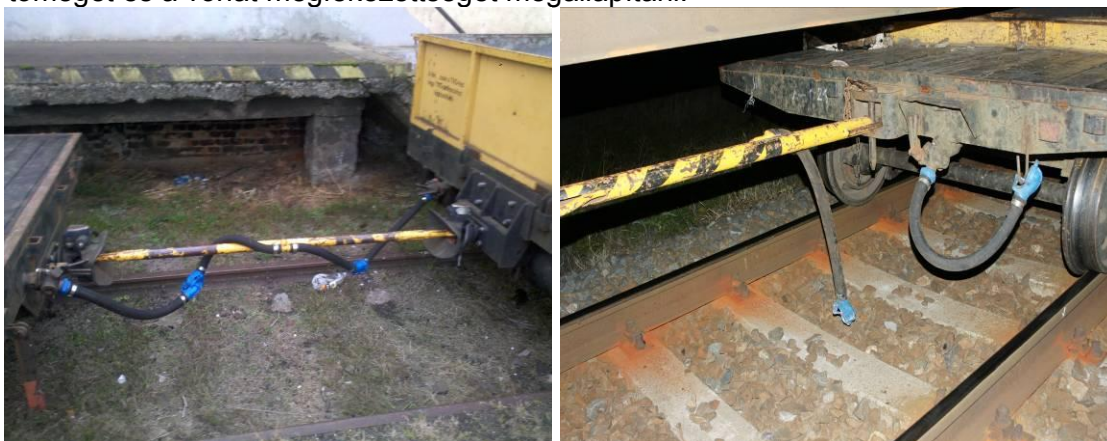
8. ábra: A szabályos és hiányos kapcsolás

- A TVG és pótkocsija között a levegőkapcsolat nem lett összetéve,
- A rögzítő csapszegeken furat nem volt, így elvesztés ellen azt biztosítani nem lehetett,
- A vonat indulása előtt a vontatójármű és az első kocsi levegőkapcsolata nem került ellenőrzésre.

A 8 sz. ábra bal oldalán a szabályosan végrehajtott kapcsolás, a bal oldalán az össze nem kapcsolt fővezeték tömlő az űrkapcsolatba nincs elhelyezve, a rögzítő csapszeg kiesés ellen nincs biztosítva.

A TVG és az első jármű kapcsolatának állapota indulás előtt nem került megállapításra, így a rögzítő csapszeg helyzete, esetleges szabálytalan behelyezése, rögzítetlensége nem került feltárásra. A vizsgálat során megállapította a Vb, hogy amennyiben a csapszeg a vonóhorog szembe ütközésig benyomásra kerül, akkor az kb. 25 cm-el átnyúlik a vonóhorog szemén, ebben az esetben nagy valószínűséggel a csapszeg még biztosítatlansága esetén sem tud kiesni.

A fenti állapot miatt következhetett be, hogy a nem teljesen behelyezett csapszeg menetközben a rázkódástól kihajtódott, vagy az űrkapcsolatba fel nem helyezett féktömlő kiütötte a csapszeget, amit a fentiekben leírt biztosítás lett volna hivatott megakadályozni.

Az eseményt követően a TVG 1224 és az általa vonatott pótkocsik műszaki felülvizsgálatra kerültek. A megállapított hibákat, tömörtelen fékberendezést és a kapcsolórúd csapszeg biztosítási lehetőségét a MÁV FKG. Kft. üzemeltetési üzletág mozgó szerviz csoportja kijavította. A MÁV FKG Kft.-től kapott tájékoztatás szerint a rendkívüli eseményt megelőzően a hibás fékberendezésről, illetve egyéb hibáról nem érkezett bejelentés.

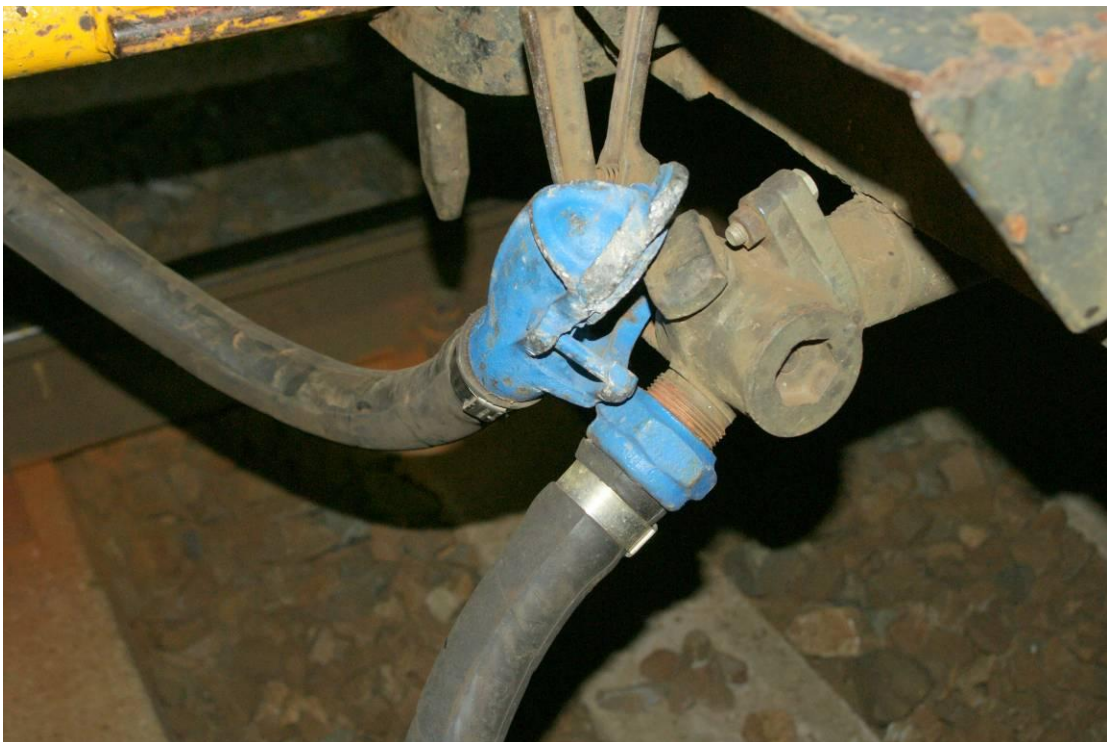
9. ábra: A lógó fővezeték tömlőn ütésnyomok

Mivel a TVG és a pótkocsi között nem volt levegőkapcsolat, így a vonatszakadás után nem következett be légvesztés, majd automatikus befékezés, a vonatszemélyzet észre sem vette, hogy a pótkocsik leszakadtak a vonatról.
