KÖZLEKEDÉSBIZTONSÁGI  
SZERVEZET

# **ZÁRÓJELENTÉS**

**2012-579-5  
Vasúti baleset**

**95 55 5342 010-5 psz. motorvonat tűzesete**

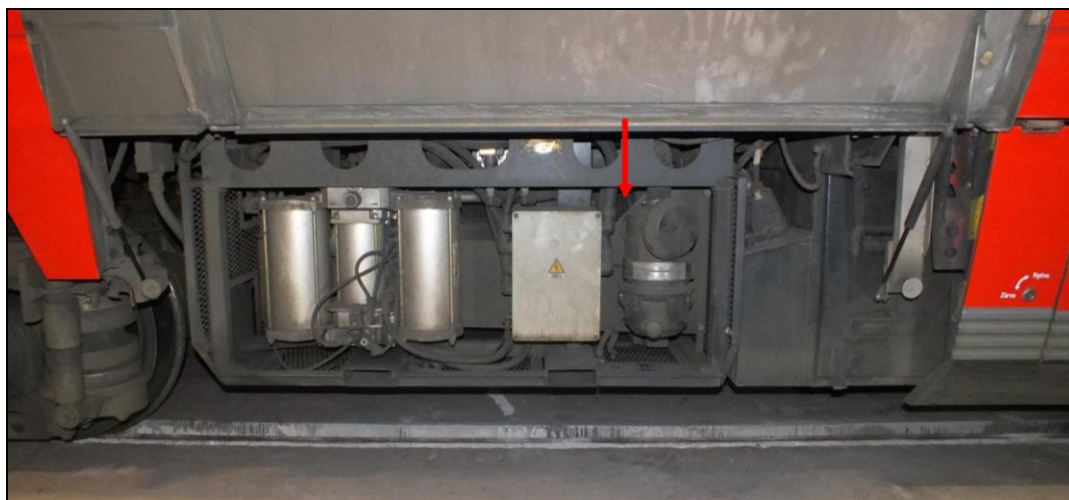
A Vb a vizsgálat során megállapította, hogy a tüzeset bekövetkezését a bizonyossággal határos valószínűséggel elsődlegesen a kompresszor részegységének (ventilátor lapátkerék) hiánya okozta. A Vb arra a következtetésre jutott, hogy a lapátkerék megléte, és a többi tényező együttes fennállása esetén a tüzeset nagy valószínűséggel nem következik be.

2012. október 02-án, az üzembentartó által elvégzett újabb tűzvizsgálat során megállapításra került, hogy a kompresszor egységben lévő ventilátor lapátkerék a baleset bekövetkezésekor a berendezésből hiányzott.

**5. ábra** Az 1-es kompresszor egység, és a hiányzó lapátkerék helye (piros nyíl)  
(nem a balesetben érintett jármű képe)

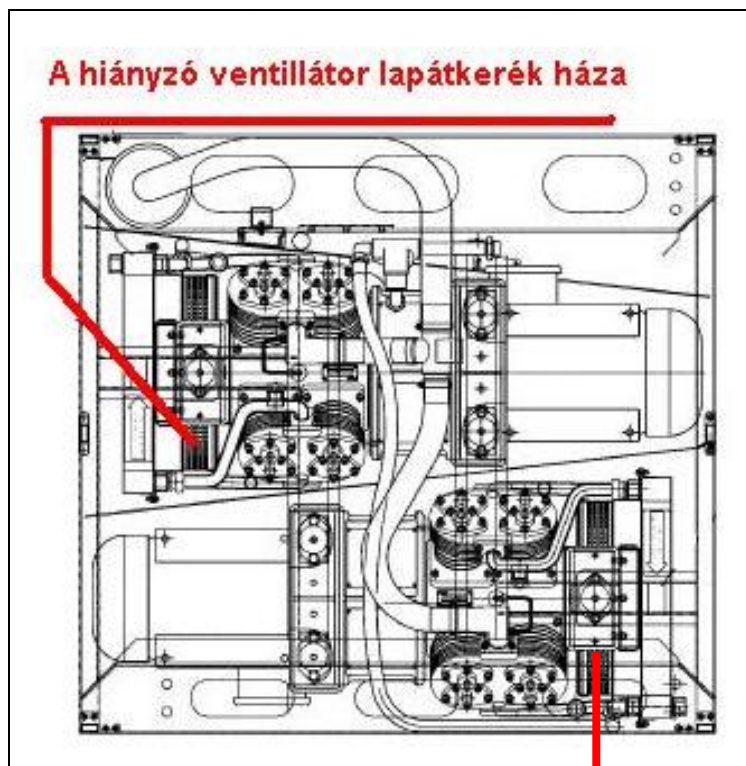
6. ábra A sűrített levegő előállító egység<sup>1</sup>

A sűrített levegő előállító berendezés egy olyan kétmotoros egység, amely kétfokozatú, 241-es típusú, V-elrendezésű függőleges dugattyús sűrítőt foglal magába közbenső hűtővel (túlnyomás szeleppel), illetve egy utánhűtővel (túlnyomás szeleppel). A légsűrítőt egy váltakozó áramú indukciós motor hajtja rugalmas tengelykapcsolón keresztül. A közbenső hűtő és az utánhűtő számára a hűtőlevegőt egy axiális ventilátor szállítja, amely mindkét sűrítőnél a forgattyús tengely meghosszabbítására van felszerelve. A sárga színű ventilátor egy ventilátor házban került elhelyezésre (6., 7. ábra).

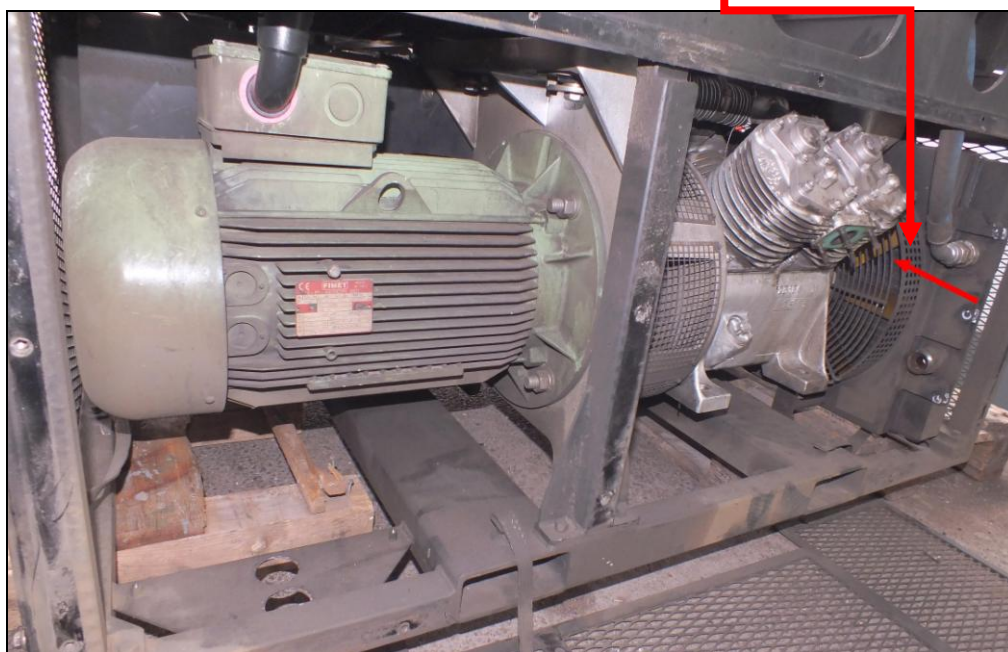
7. ábra A kompresszor egység kiszerelt állapotban  
(a kép a lapátkerék színét, méretét, elhelyezkedését szemlélteti a balesetben érintett egység hátsó nézetéből)
