KÖZLEKEDÉSBIZTONSÁGI  
SZERVEZET

## **ZÁRÓJELENTÉS**

### **2012-638-5**

## **VASÚTI BALESET**

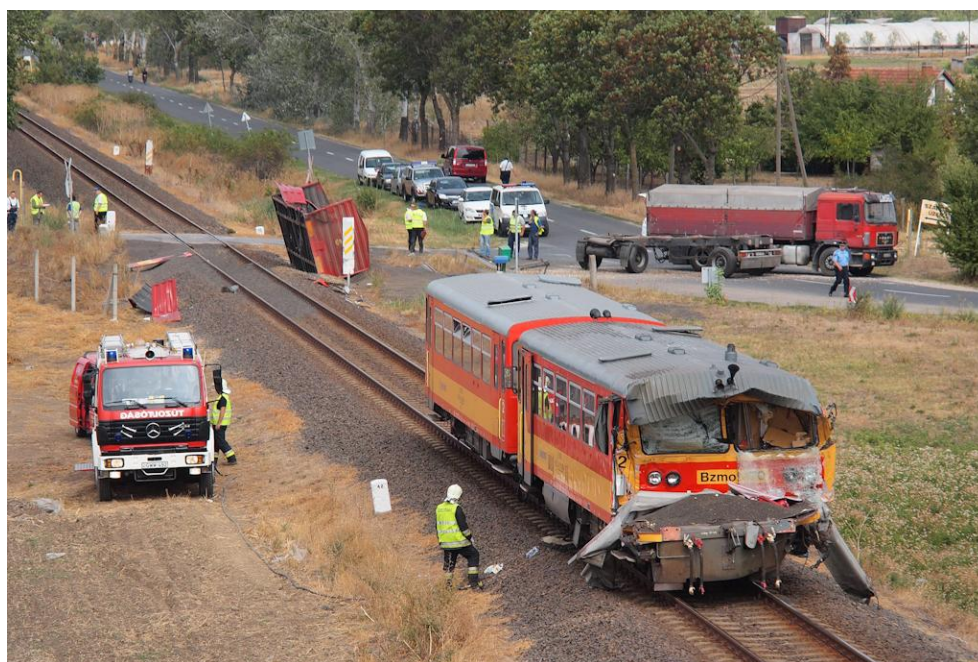
Az ütközés következtében a teherautó pótkocsijának alváza és annak felépítménye szétszakadt, a felépítmény az oldalára borult, rakománya (napraforgó) a földre szóródott. A vonatot továbbító motorkocsi eleje súlyosan rongálódott. A mozdonyvezető a gyorsfékezést követően a motorkocsi utasterébe menekült. A vonat mellékcocsijában a vezető jegyvizsgáló és 3 fő utas könnyű sérülést szenvedett. Az ütközés következtében a mellékcocsi 2 ablaka a hozzá csapódó pótkocsitól betört.

3. ábra: a baleset közelebbi helyszíne (Fotó: MTI)

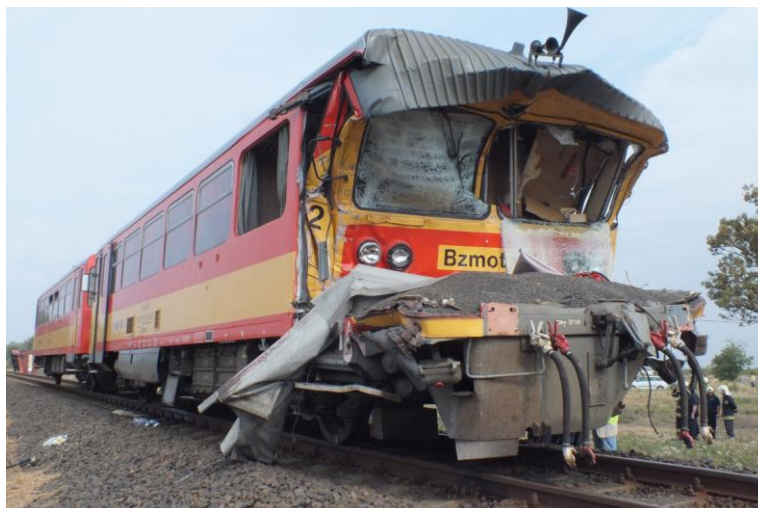
A vonatot továbbító 90 55 5429 170-8 psz. motorkocsi eleje az ütközés következtében kb. 2,5-3 méter hosszban, változó mélységben (4. ábra) benyomódott, a vezetőállás gyakorlatilag megsemmisült, a gázolajtartály két helyen megsérült, a homokolócső leszakadt.

4. ábra: a rongálódott motorkocsi

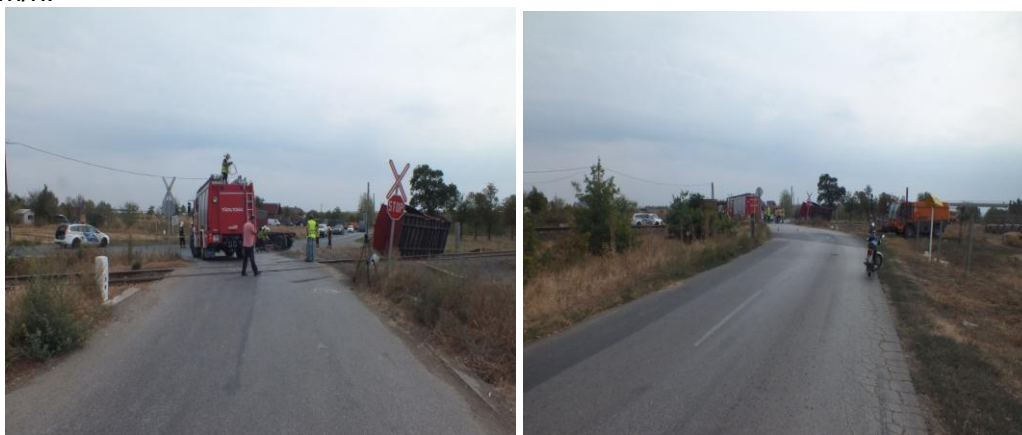
A balesetben részes pótkocsis teherautó számnélküli „ipari” úton közeledett a vasúti átjáró felé. A haladási iránya felől a közúti jelzőtáblák elhelyezése a szabályoknak megfelel, azok jól láthatók. A közútra engedélyezett sebesség 90 km/h.

5. ábra: a közút a teherautó közlekedése felől

A közút-vasút keresztezés szöge kb. 75°-os. A közút felől a vasúti átjáróra figyelmeztető táblák mindkét irány felől sérülésmentesek, hiánytalanok (5. ábra, mely a közúti jármű haladási irányából készült):

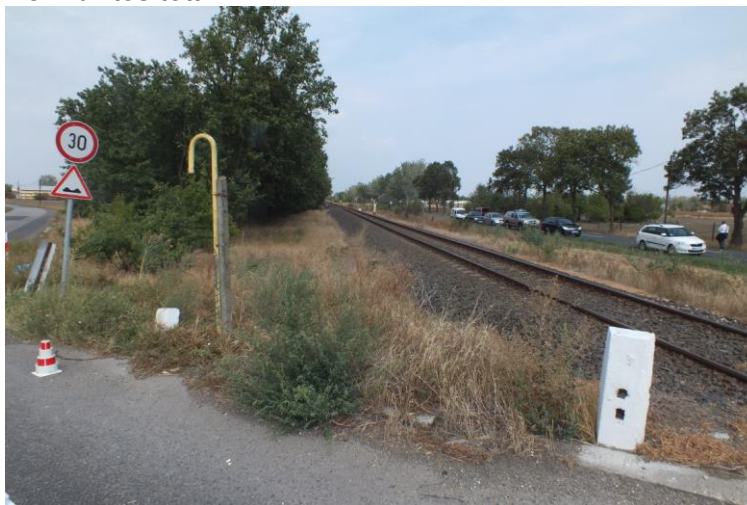
**6. ábra: a csökkentett rálátási háromszög**

Az átjáróban a csökkentett rálátási háromszög a balesetben érintett irányból biztosított, mely jelen esetben a vasúti pályára engedélyezett sebesség x 5 méterben kifejezve:  $80 \text{ km/h} \times 5 = 400 \text{ m}$ .

A vasúti átjáróban a csökkentett rálátási háromszög biztosítva volt, de csak az előírt, annál nem nagyobb. Az áthaladás veszélytelenségéről emiatt csak a STOP táblánál való tényleges megállás esetén lehet meggyőződni, amit a járművezető elmulasztott. A rálátás javítása, a fás-bokros terület egy részének kitakarítása növelné az áthaladás biztonságát.

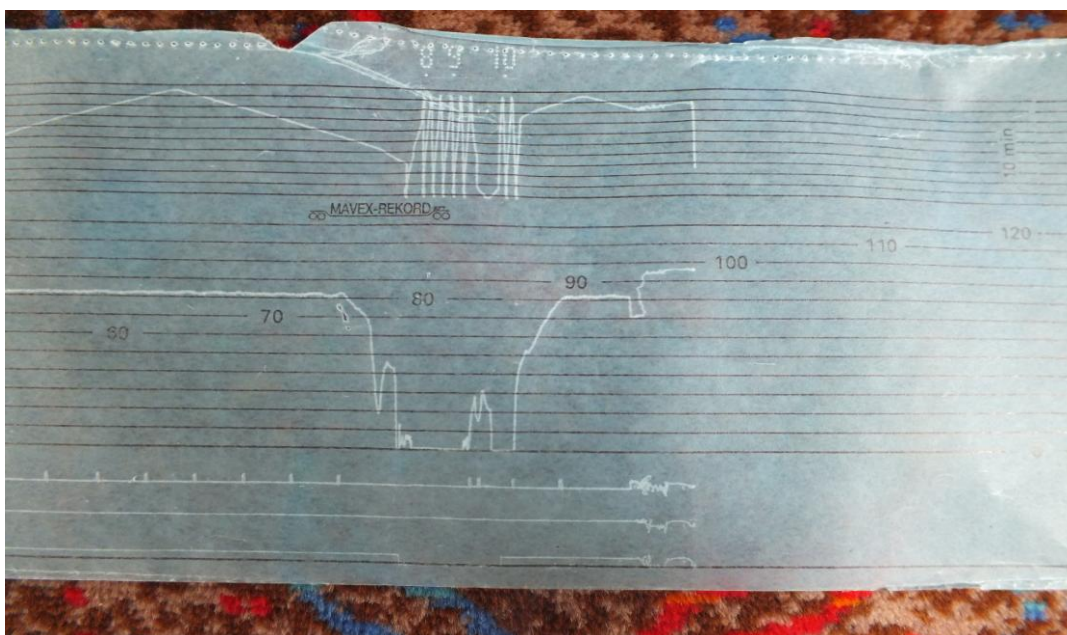
Az 90 55 5429 170-8 psz. motorkocsin TELOC RT 12 típusú adatrögzítő van. A sebességmérő 120 km/h méréshatárú, melybe ennek megfelelő szalag lett befűzve. A Vb az adatok kiértékelése során megállapította, hogy a mozdonyvezető a vasúti pályára engedélyezett 80 km/h sebességet nem lépte túl.

**7. ábra: a 7252 sz. vonat sebességmérő szalagja**
