## Redegørelse

### Personbil ramt af tog i overkørsel 115 – Stokholmvej ved Vinderup

| HCLJ619-106 | Alvorlig ulykke | Overkørsel | Togkørsel |
| Sted: | Overkørsel 115 | | |

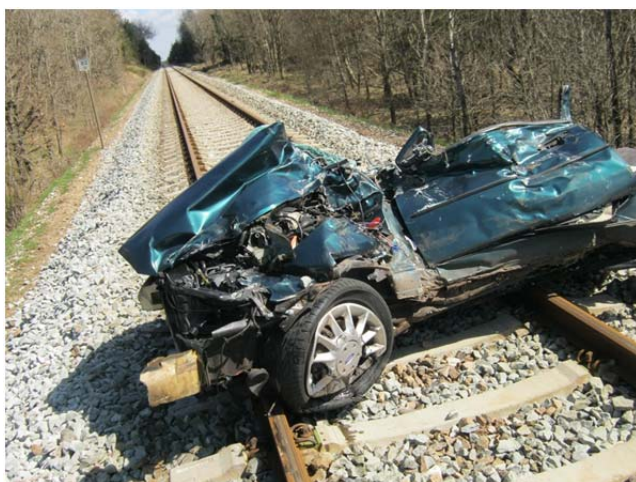
**3 Personbilens forende efter frigørelse fra toget**

Personbilen blev delt i to – forreste del blev hængende på togets frontkobling og bageste del blev kastet til højre for sporet.

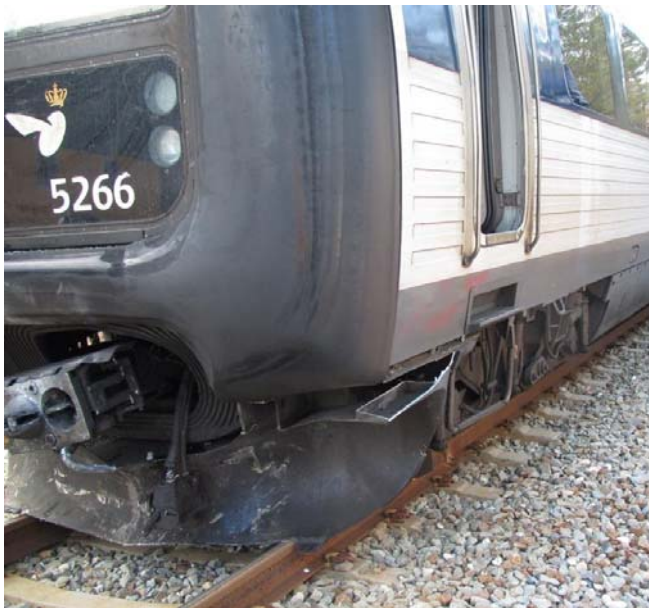
Der skete skader på togsættets front og undervogn.

4 Nogle af skaderne på togsættets front

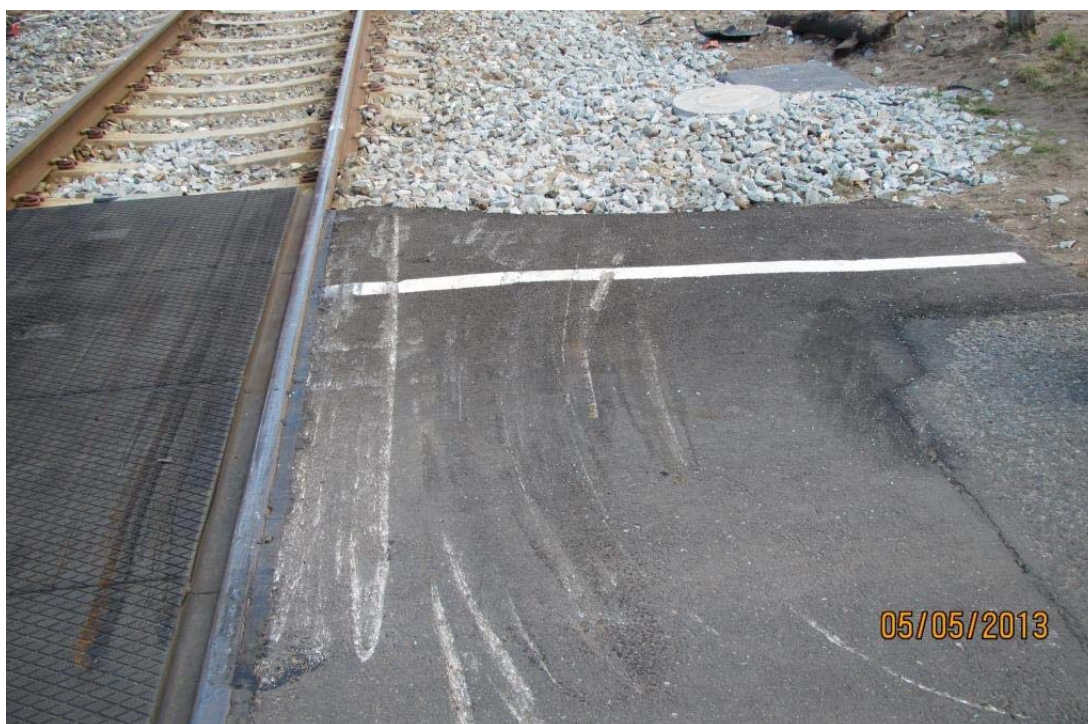
På stedet kunne desuden konstateres skrabemærker fra to sæt hjul i overkørselsbelægningens højre side samt til højre for højre skinne. Der sås ingen bremsespor på kørebanen.

5 Skrabemærker på kørebanen i overkørslen

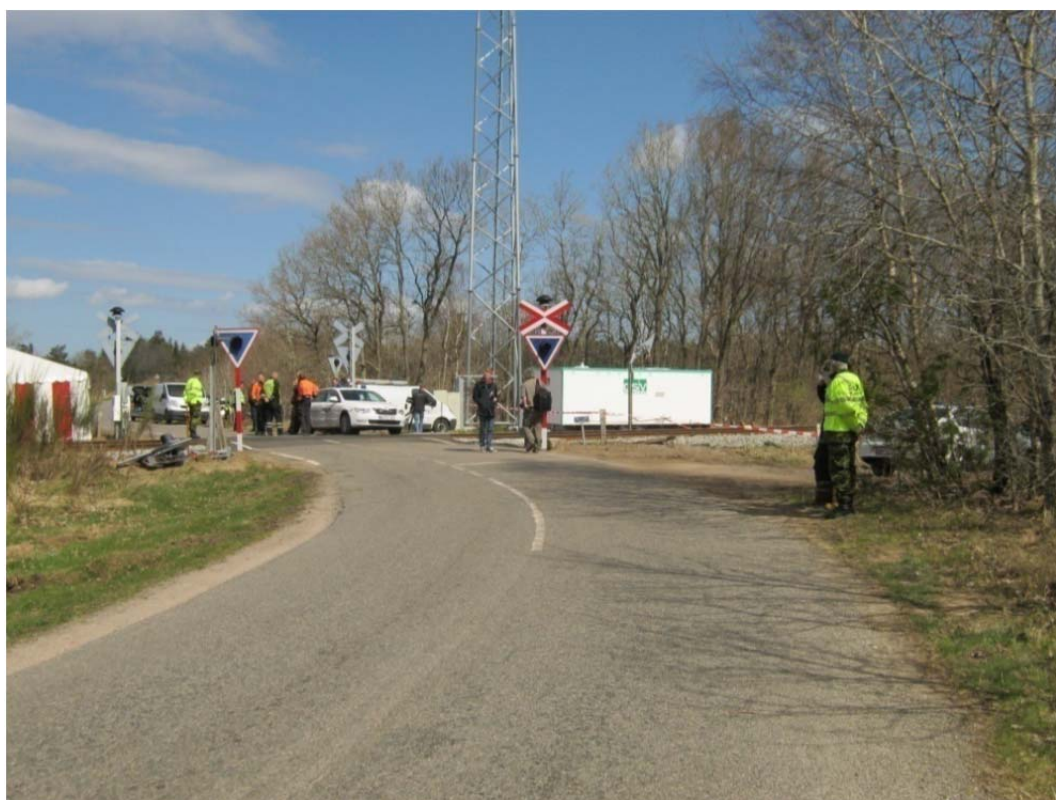
I forbindelse med ændringen skulle vejforløbene på begge sider tilpasses, bl.a. således at vejsignalerne V5 og V6 kunne undværes, fordi sidevejene fik en anden udmundning i Stokholmvej hhv. Hvidemosevej. Det højre vejsignal for bilisten, vejsignal V1, var erstattet med det nye signal og dette drejede en smule mod højre (set fra vej) og havde derfor dårligere synlighed for bilister ad Stokholmvej end det gamle signal.

7 Overkørslen set fra Stokholmvej efter ulykken.
