KÖZLEKEDÉSBIZTONSÁGI  
SZERVEZET

# **ZÁRÓJELENTÉS**

**2013-309-5  
VASÚTI BALESET**

**Sározd  
2013. április 22.**

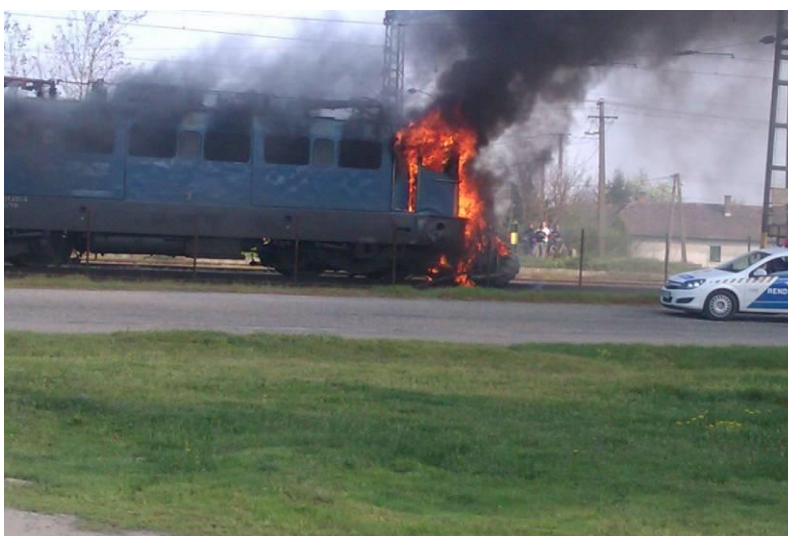
2. ábra Az égő mozdony (forrás: internet)

A vonatot továbbító 91 55 0431 231-4 psz. mozdony menetirány szerinti első vezetőállása kiégett, a mozdony főkerete elgörbült, ezért a mozdony javíthatatlanná vált.

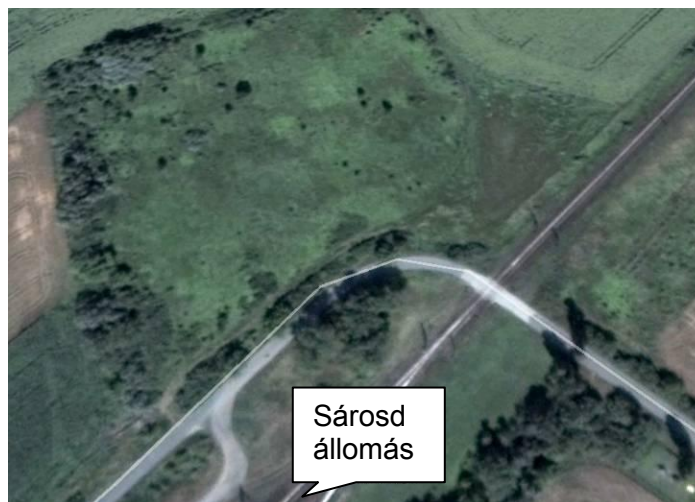
Az útátjáró Sárosd belterületén található. A vasúti pálya vonalvezetése egyenes, a pályára engedélyezett legnagyobb sebesség 120 km/h. A közút az állomásépület felől párhuzamosan halad a vasúti pályával, majd az útátjáróra 90°-os kanyarral fordul. Az útátjárót fénysorompók fedezik, a közút mindkét irányából megkettőzve.

3. ábra Az útátjáró kialakítása (forrás: Google)

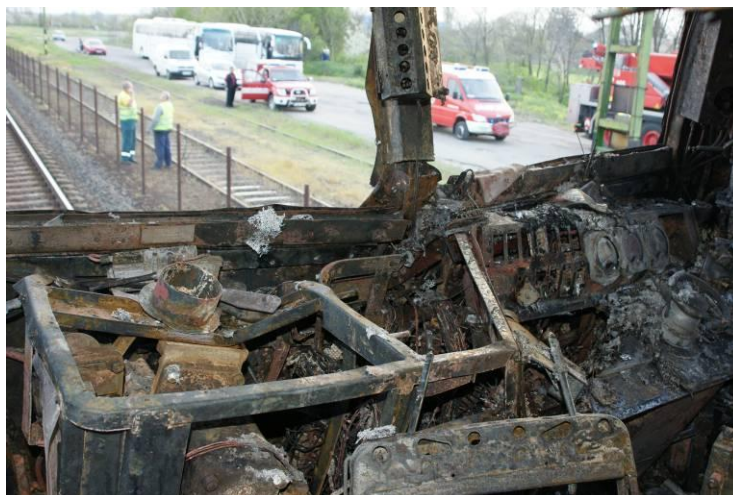
A mozdonyvezető az ütközést követően a vezetőálláson tartózkodva kezével igyekezett magát védeni. A mozdony szélvédője betört, a vezetőállásra rengeteg üvegdarab és felvert por szállt be. A megállást követően a mozdonyt megkísérelte kiüzemelni, de a kapcsolók az ütközés következtében használhatatlanná váltak, ezért a géptérbe indult, hogy az akkumulátor főkapcsolóval feszültség mentesítse a mozdonyt. Ezt követően, a vezetőállásra visszatérve megkísérelte elhagyni a mozdonyt, de az ajtókat nem tudta kinyitni, ezért a géptéren keresztül a hátsó vezetőállásról szállt le. A vonat elejéhez érve sérültet nem látott, mert a baleset áldozata az ütközés helyszínén, a 700 m-rel hátrébb lévő roncsban maradt. Észlelte azonban, hogy a mozdony eleje lángol. A mozdonyra visszasietett és a géptér ajtajában állva porral oltóval megkísérelte eloltani a vezetőállásra áttérjedt tüzet, miközben odasiető helybeliek szintén megkezdtek kívülről az oltást, de a tüzet nem sikerült megfékezniük. A vezetőálláson egyre nagyobb füst keletkezett, ezért a mozdonyvezető a mozdonyt elhagyta.

4. ábra A kiégett vezetőállás

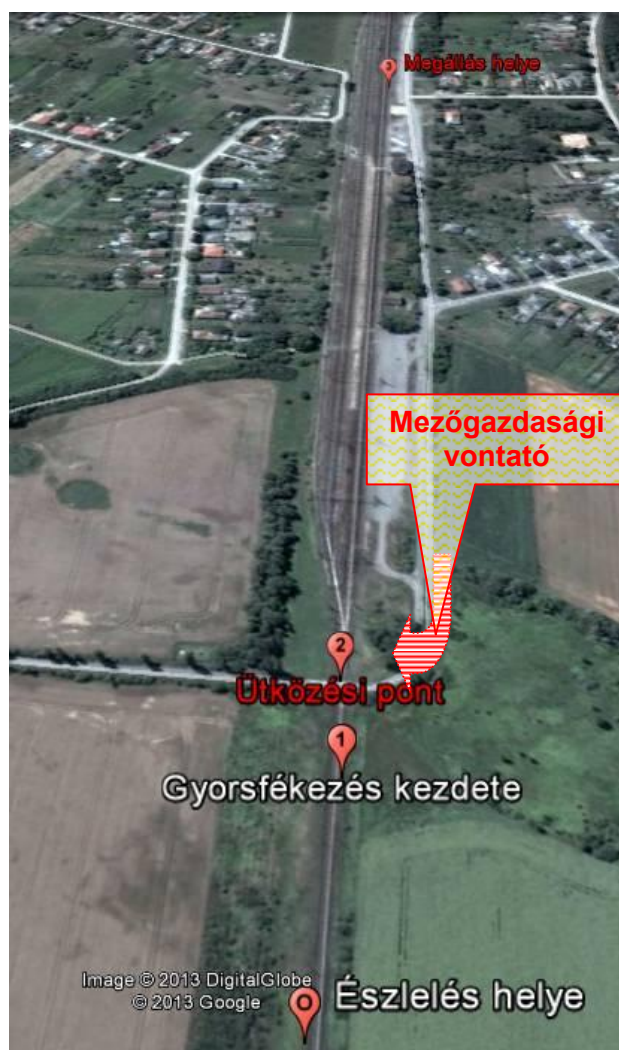
Az állomás bejáratí és kijáratí jelzőin a mozdonyvezető egyaránt egy zöld fényt látott, ezért az engedélyezett 120 km/h sebességgel közelített az áttjáró felé. Az úttátjáró előtt kb. 200 m-re észlelte, hogy a menetirány szerint jobb oldalon a vasúti pályával párhuzamosan, a vonat menetirányával szemben egy mezőgazdasági vontató közeledik az úttátjáróhoz és befordul az áttjáró felé. A mezőgazdasági vontató kis távolságra volt az úttátjárótól, ezért a mozdonyvezető „Figyely!” hangjelzést adott. Ennek ellenére a mezőgazdasági vonatató az úttátjáróba behajtott.

5. ábra Az esemény helyszíne a vonat érkezési perspektívájából

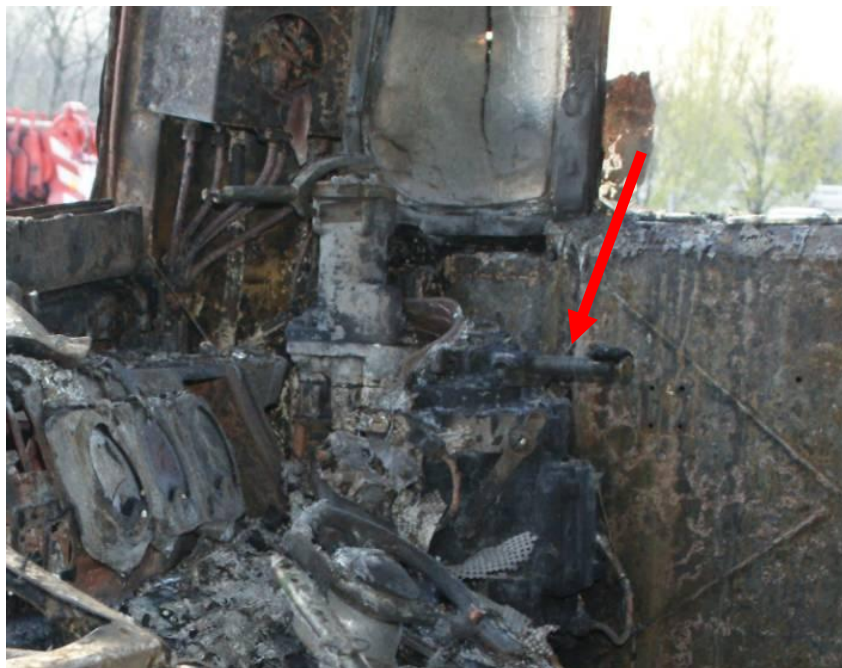
A mozdonyvezető gyorsfékezést kezdeményezett, majd ezzel közel azonos időben az ütközés bekövetkezett, ezért érzékelhető fékhatás csak az ütközést követően tudott kialakulni. A vonat az ütközés helyétől számítva kb. 670 m-re állt meg.

6. ábra A D12 fékezőszelep "gyorsfék" állása

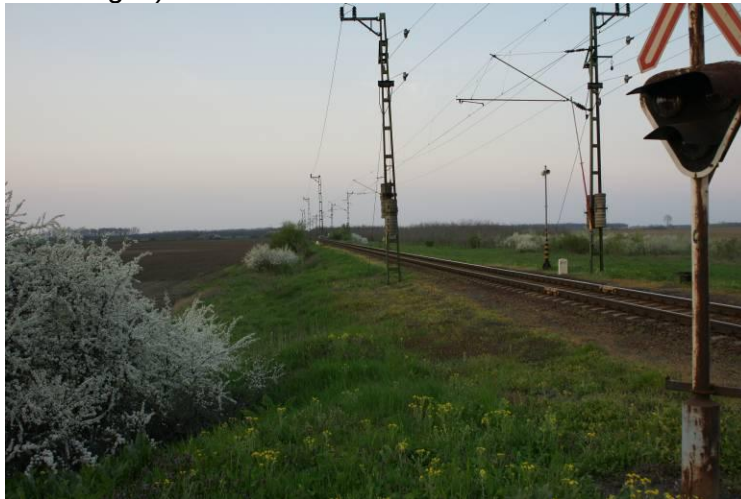
Az útátjáró kialakítását a Vb megfelelőnek ítélte, valamennyi irányból a csökkentett rálátási háromszöget szabadon találta (ezeknek a fénysorompó üzemzavara esetén van jelentőségük).

7. ábra A szabad rálátási háromszög
