# Untersuchungsbericht

Bundesanstalt für Verkehr  
Sicherheitsuntersuchungsstelle des Bundes  
GZ: BMVIT-795.357-IV/BAV/UUB/SCH/2014

**Zusammenprall Z 4382 mit PKW auf einer  
Eisenbahnkreuzung in Hollenegg am  
12. Februar 2014**

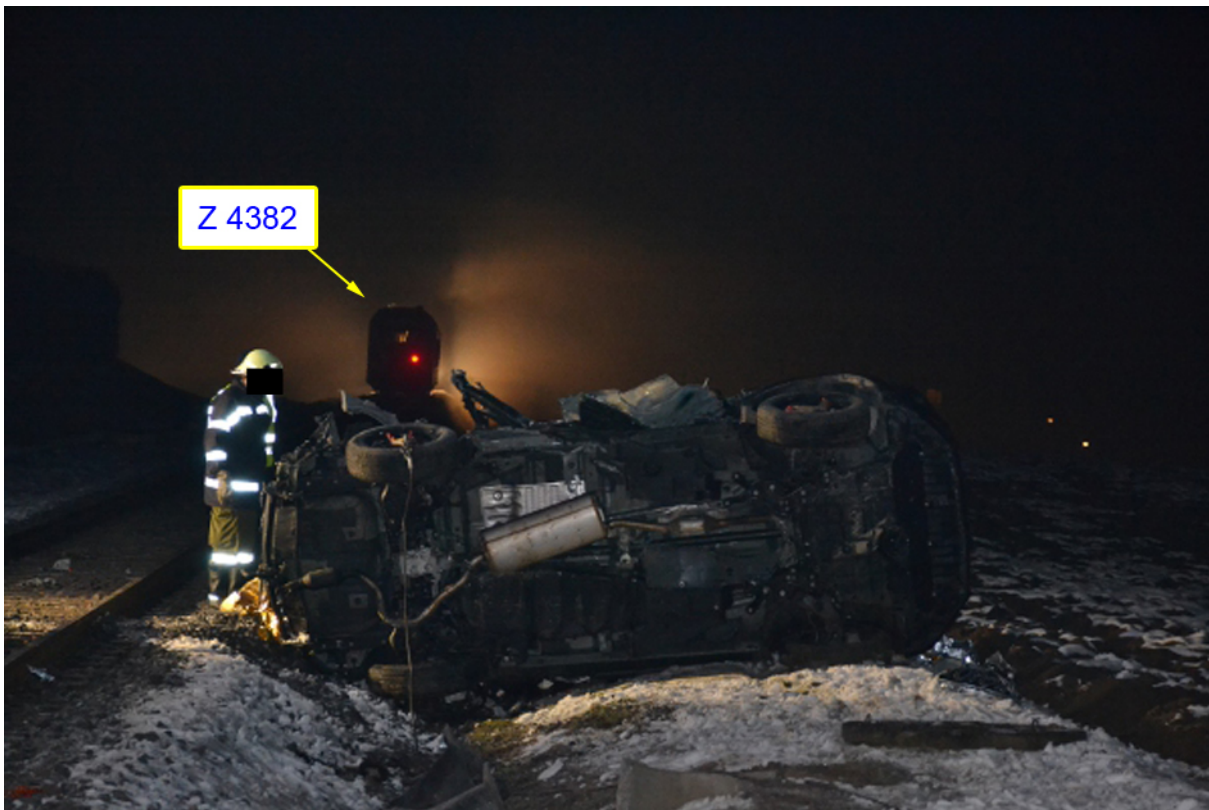
**Abbildung 7: PKW und Z 4382 im Hintergrund (Quelle © Thomas Stopper Landesfeuerwehr Stmk)**

Der PKW wurde von der Stirnseite des Zuges an der rechten Seite (B-Säule) erfasst und kam etwa 36 m [1] nach der Kollisionsstelle rechts neben dem Gleis auf der Fahrerseite liegend zum Stillstand. Der Zug erreichte durch die Schnellbremsung und die Verzögerung durch den Zusammenprall etwa 289 m [1] nach dem Aufprall den Stillstand.

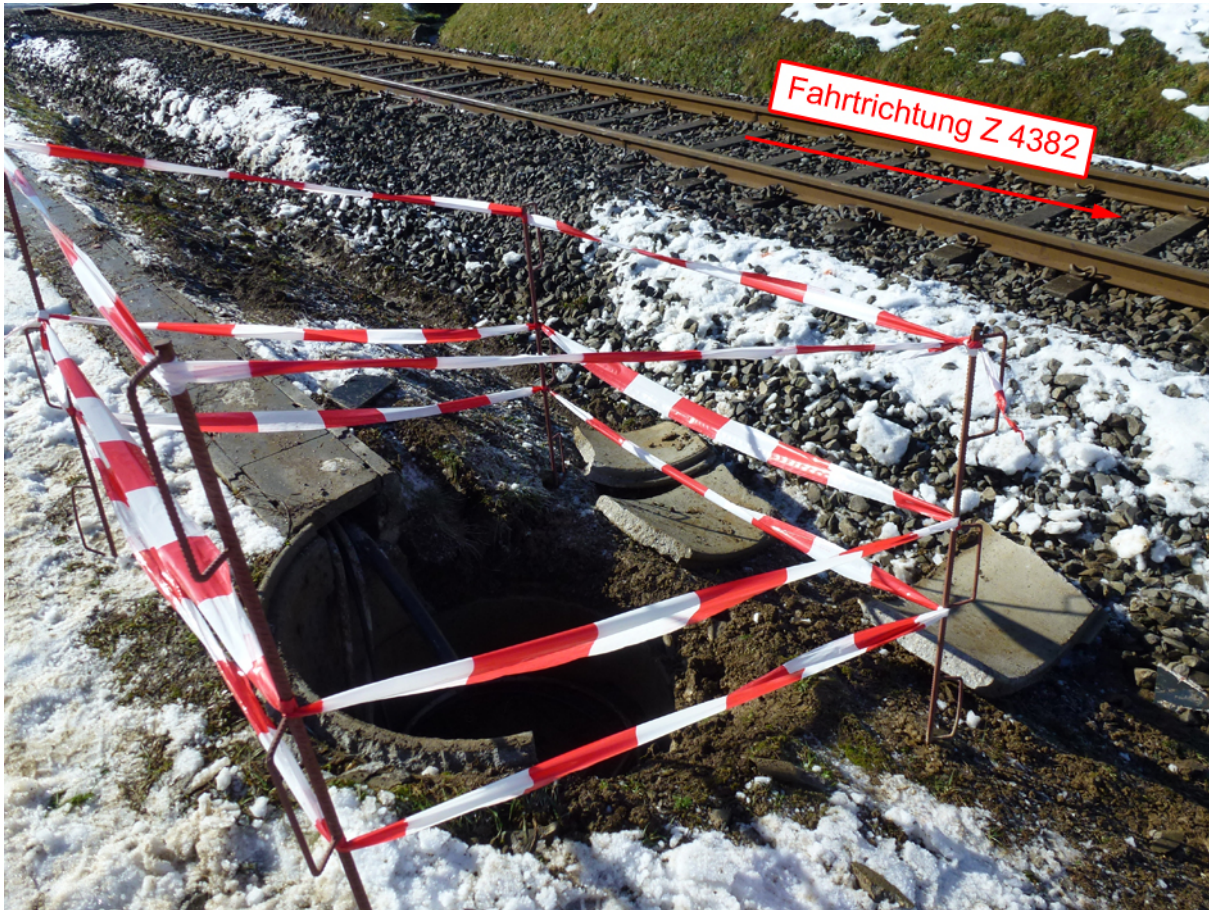
**Abbildung 8:** Beschädigter Leitungsschacht nach der Absicherung (Quelle SUB)

An der Infrastruktur entstanden nur geringe Schäden.

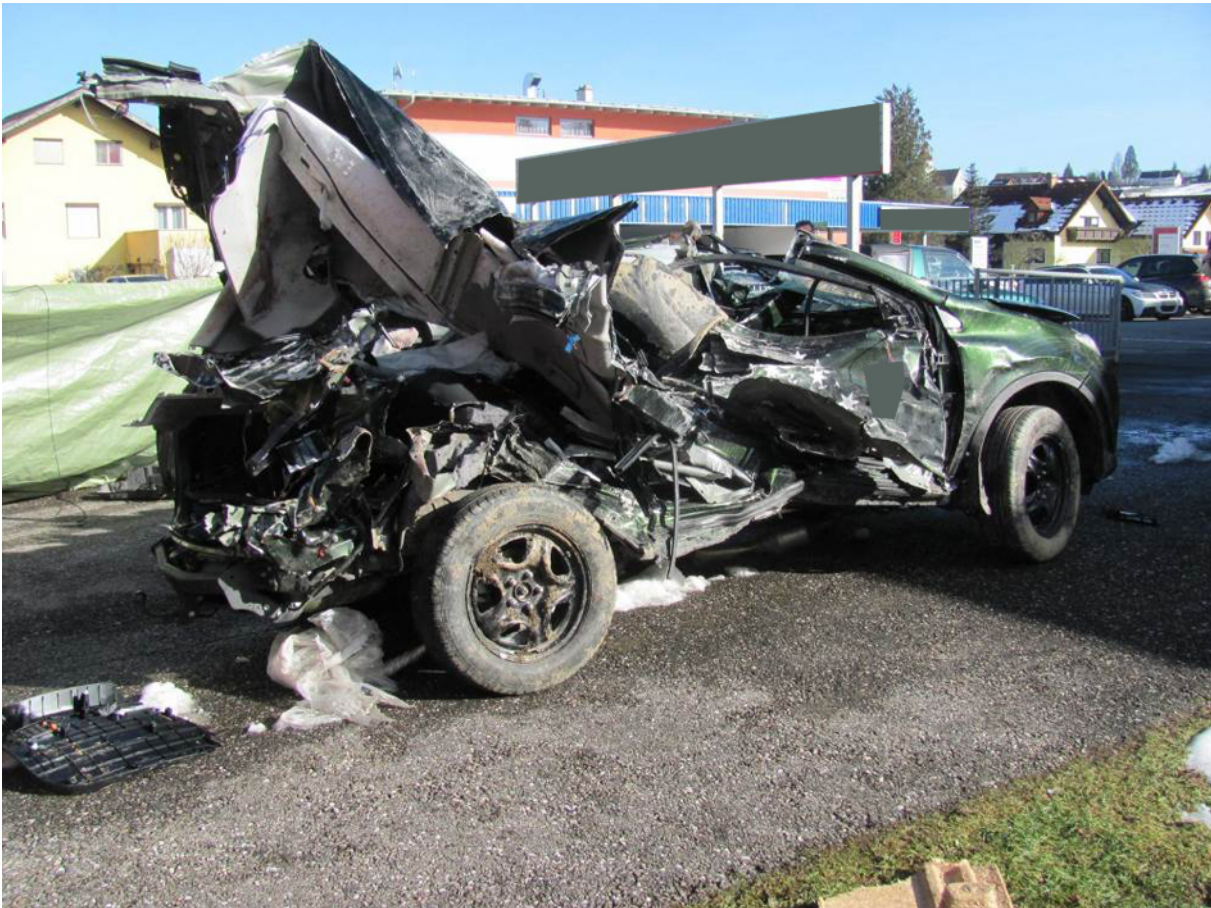
Abbildung 9: Impactseite des sichergestellten PKWs (Quelle LPD)

Der PKW wurde bei dem Zusammenprall schwer beschädigt und bei den Bergungsarbeiten teilweise zerlegt und aufgeschnitten.

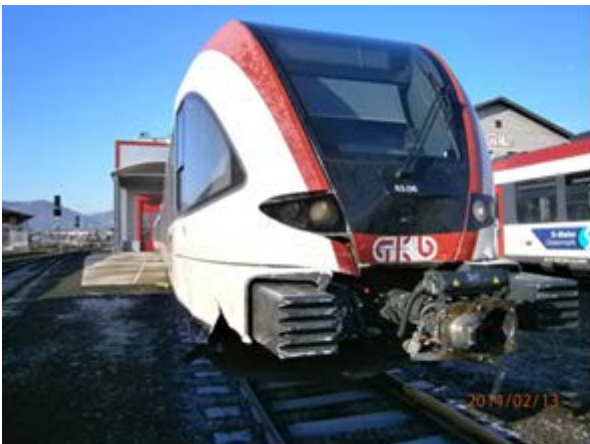
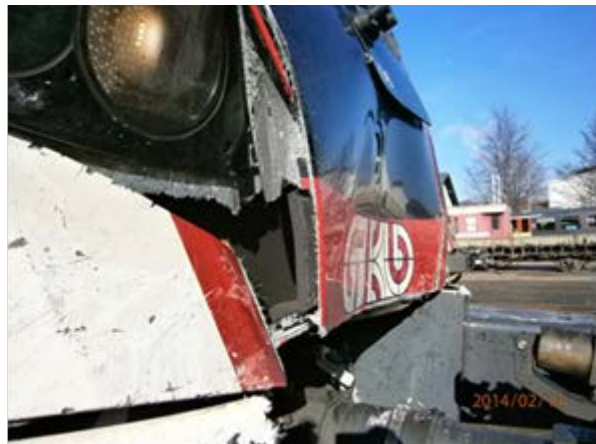
Abbildung 10: Schäden an Z 4382 im Frontbereich (Quelle IM)

Z 4382 wurde schwer beschädigt: Mittelpufferkupplung (Typ Scharfenberg), Kabine, Seitenverkleidungen, Scheinwerfer, elektrische und pneumatische Leitungen, Bahnräumer.

Die Höhe der Sachschäden an den Eisenbahnfahrzeugen wurde mit € 100.000,- [1] geschätzt.

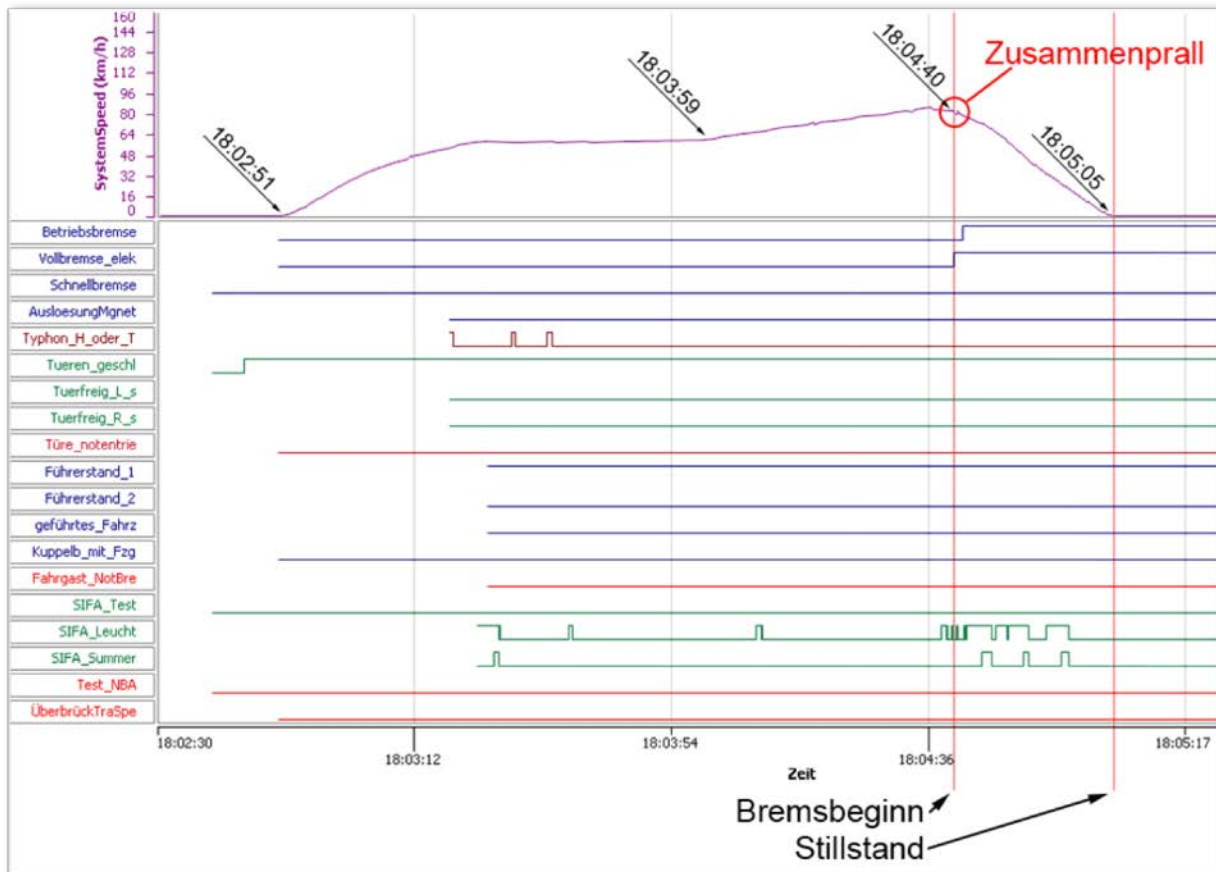
Abbildung 14: Registriereinrichtung von Z 4382 (Quelle IM)

Über eine Zeitdifferenz zwischen UTC+1 (MEZ) und der internen Zeit der Registriereinrichtung von Z 4382 liegen der SUB keine Angaben vor. Die folgenden Zeitangaben beziehen sich immer auf die Angaben aus der zeitbezogenen Aufzeichnung der Registriereinrichtung von Z 4382 (siehe Abbildung 14).

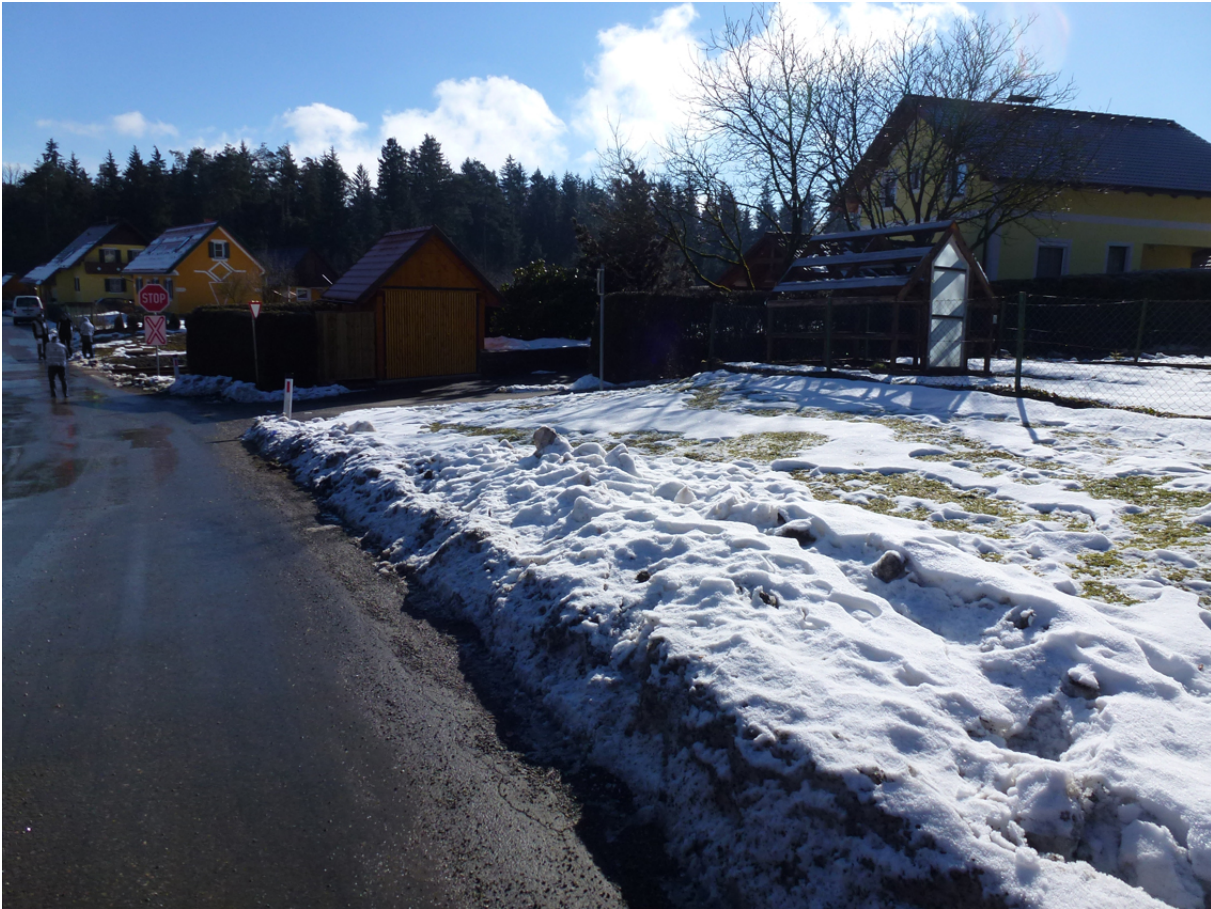
Die EK km 36,438 ist aus der Sicht des ankommenden PKW-Lenkers nicht durch Straßenverkehrszeichen „Bahnübergang ohne Schranken“ oder Bahnbaken angekündigt. Vor der EK verhindern Gebäude und Pflanzenbewuchs (Bäume, Hecken) die Sicht auf ein von rechts herannahendes Schienenfahrzeug. Etwa

14 m vor der EK mündet von rechts kommend eine Seitenstraße mit dem Straßenverkehrszeichen „Vorrang geben“ ein.

**Abbildung 15: Blick nach rechts vor der EK (Quelle SUB)**

Auf der Fahrbahn sind keine Bodenmarkierungen ausgeführt.

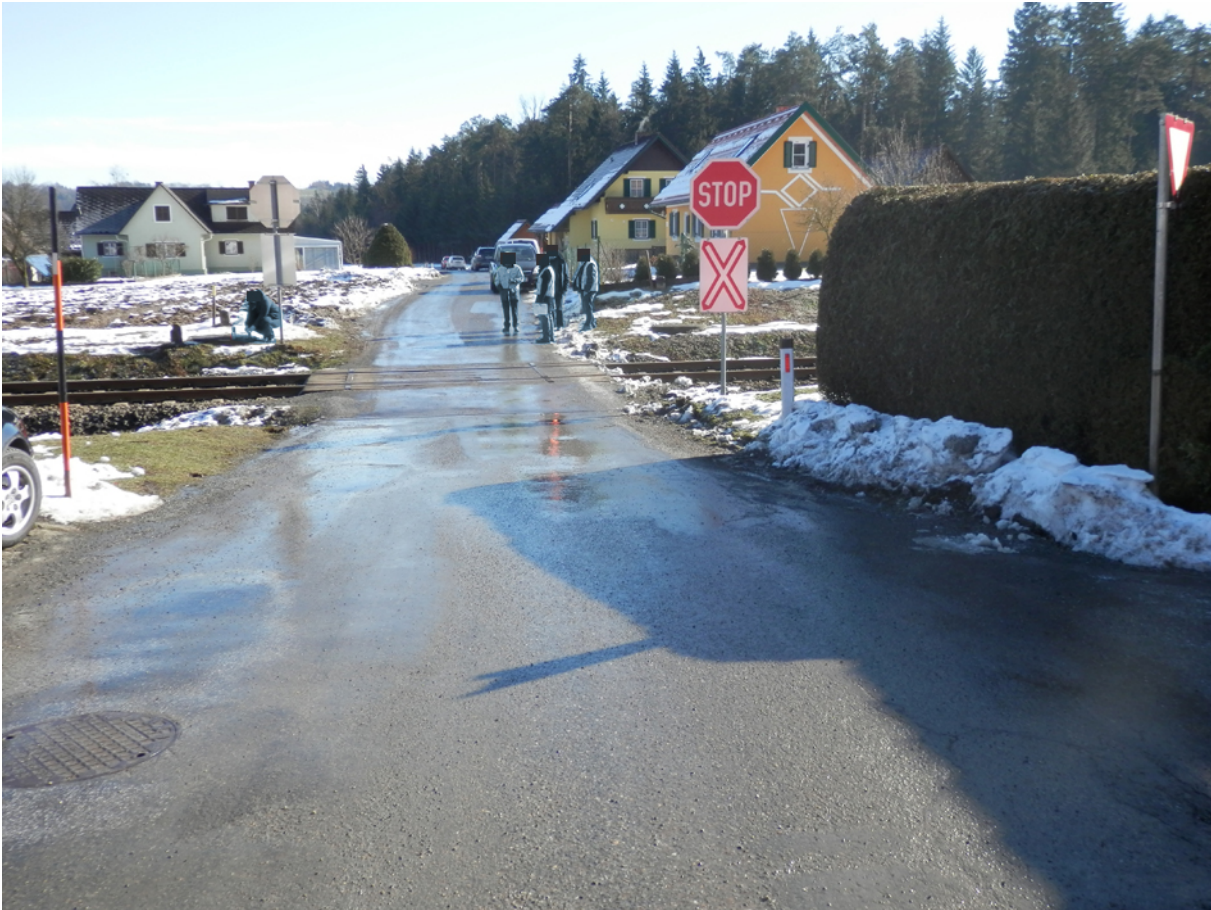
Das rechts der Fahrbahn befindliche, stehende, einfache Andreaskreuz auf weißem Grund ist direkt unterhalb des Straßenverkehrszeichens „Halt“ auf demselben Steher montiert. Beide Straßenverkehrszeichen sind bei der Annäherung gut sichtbar.

**Abbildung 16: EK mit Straßenverkehrszeichen "Halt" und Andreaskreuz (Quelle SUB)**

Über mögliche Sichteinschränkungen auf die Straßenverkehrszeichen durch fahrende oder haltende Fahrzeuge liegen der SUB keine Angaben vor.

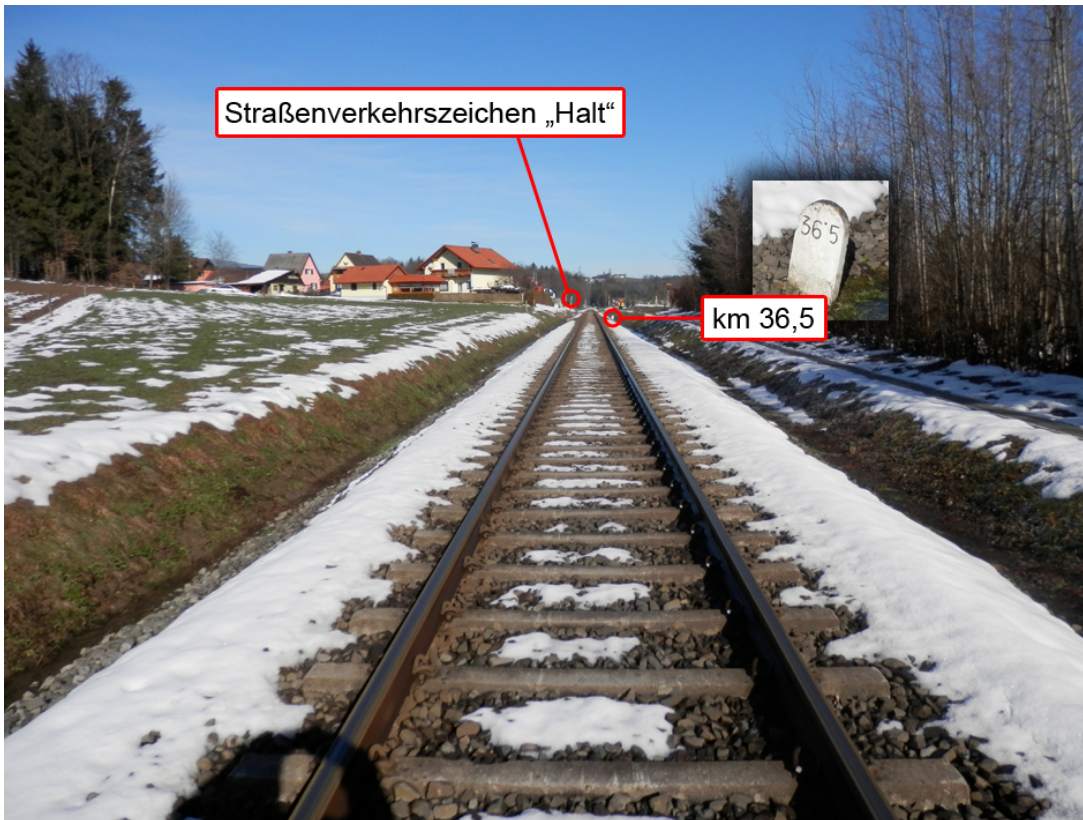
Abbildung 17: Blick in Fahrtrichtung von Z 4382 bei ca. km 36,6 (Quelle SUB)

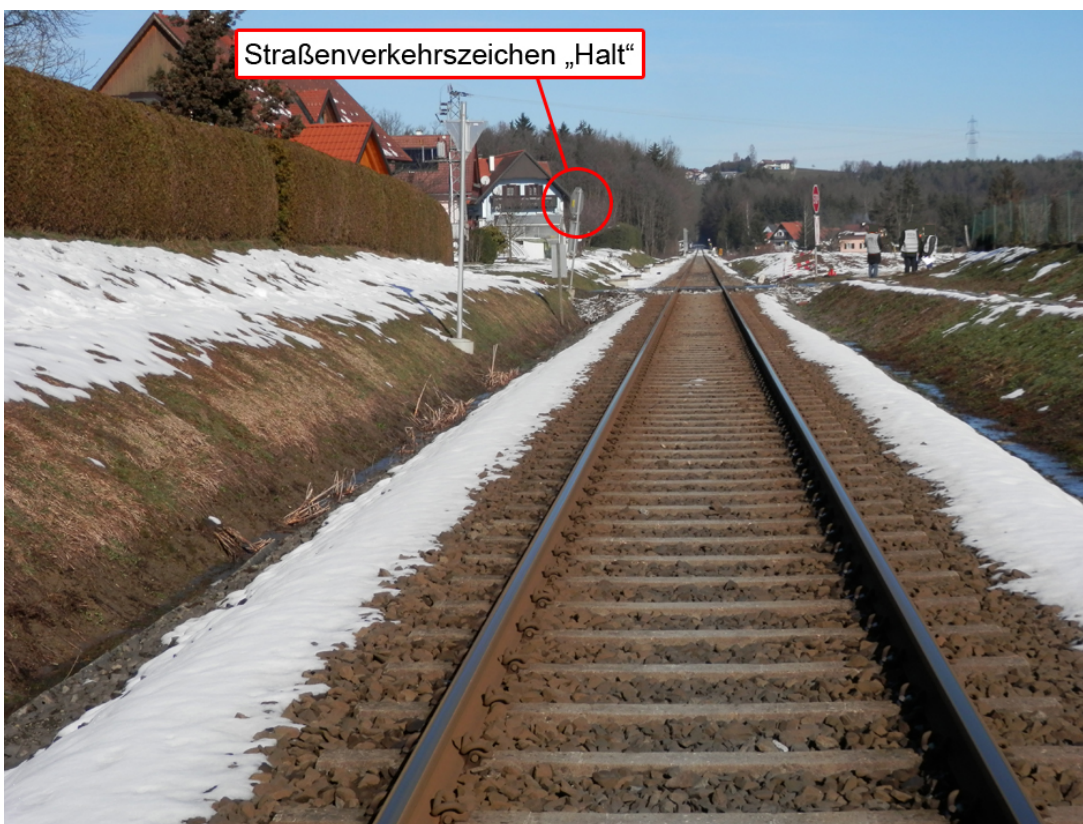
Abbildung 18: Blick in Fahrtrichtung von Z 4382 bei ca. km 36,5 (Quelle SUB)
