# Untersuchungsbericht

Bundesanstalt für Verkehr  
Sicherheitsuntersuchungsstelle des Bundes  
GZ: BMVIT-795.368-IV/BAV/UUB/SCH/2015

**Kollision Z 35438 mit Z 48071  
im Bahnhof Leopoldau  
am 15. Juli 2015**

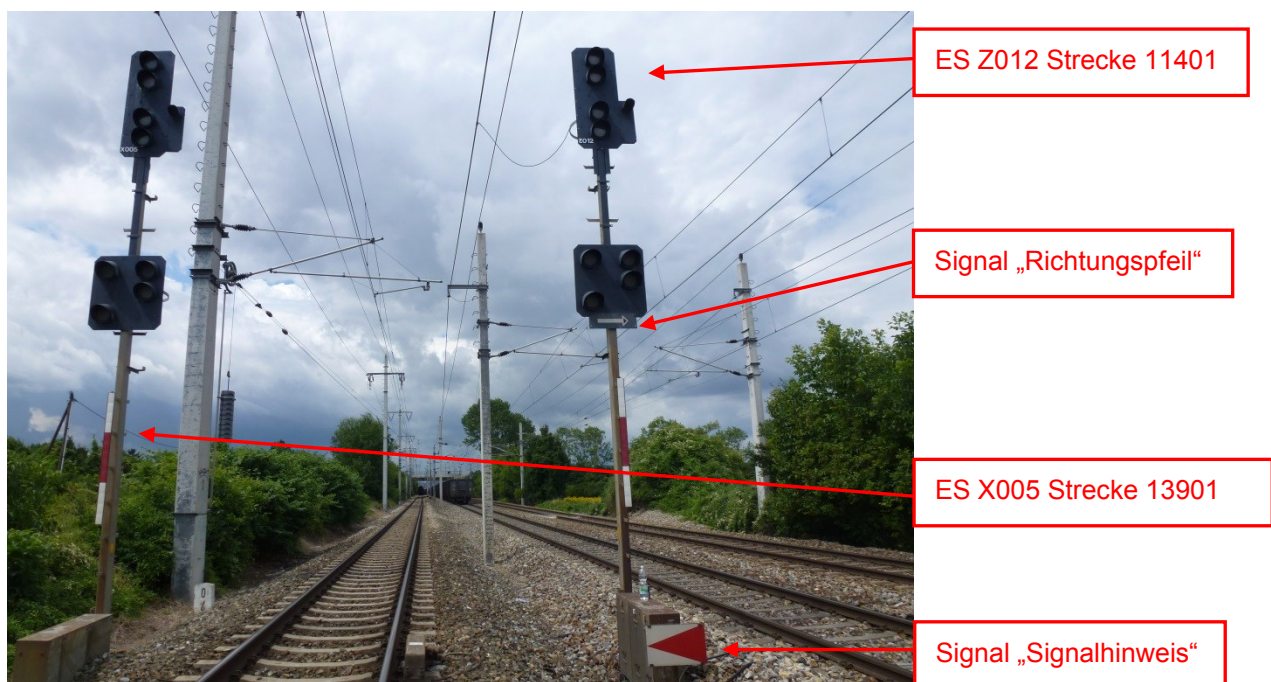
Abbildung 3: ES X005 und ES Z012 (Quelle SUB)

Das ES X005 der eingleisigen Strecke 13901 befindet sich auf gleicher Höhe mit den ES Z012 und Y011 der Strecke 11401 im km 10,365. Das ES X005 ist nicht rechts sondern links vom Streckengleis der Strecke 13901 aufgestellt. Diese Abweichung wird mit dem Signal „Signalhinweis“ rechts vom Gleis angezeigt. Zur eindeutigen Anzeige der Gleiszugehörigkeit des ES Z012 ist das Signal „Richtungspfeil“ am Signal angebracht. Die Bezeichnungen rechts und links sind im Sinn der Fahrtrichtung zu verstehen.

Die ES Z012 und X005 befinden sich auf gleicher Höhe im km 10,365 der Strecke 11401 (siehe Abb. 3 Seite 9). Z 35438 bezog das „Frei mit 40 km/h“ zeigende ES Z012, gültig für Z 48071, auf sich und überfuhr unerlaubt das „Halt“ zeigende ES X005. Durch das unerlaubte Überfahren wurde vom Zugssicherungssystem PZB eine Zwangsbremmung (2000 Hz) bei Z 35438 ausgelöst. Z 35438 kam ca. 60 m nach dem ES X005 zum Stillstand. Ohne Zustimmung zur Weiterfahrt durch den zuständigen FdI setzte Z 35438 nach der PZB-Zwangsbremmung die Fahrt in Richtung Bf Leopoldau fort.

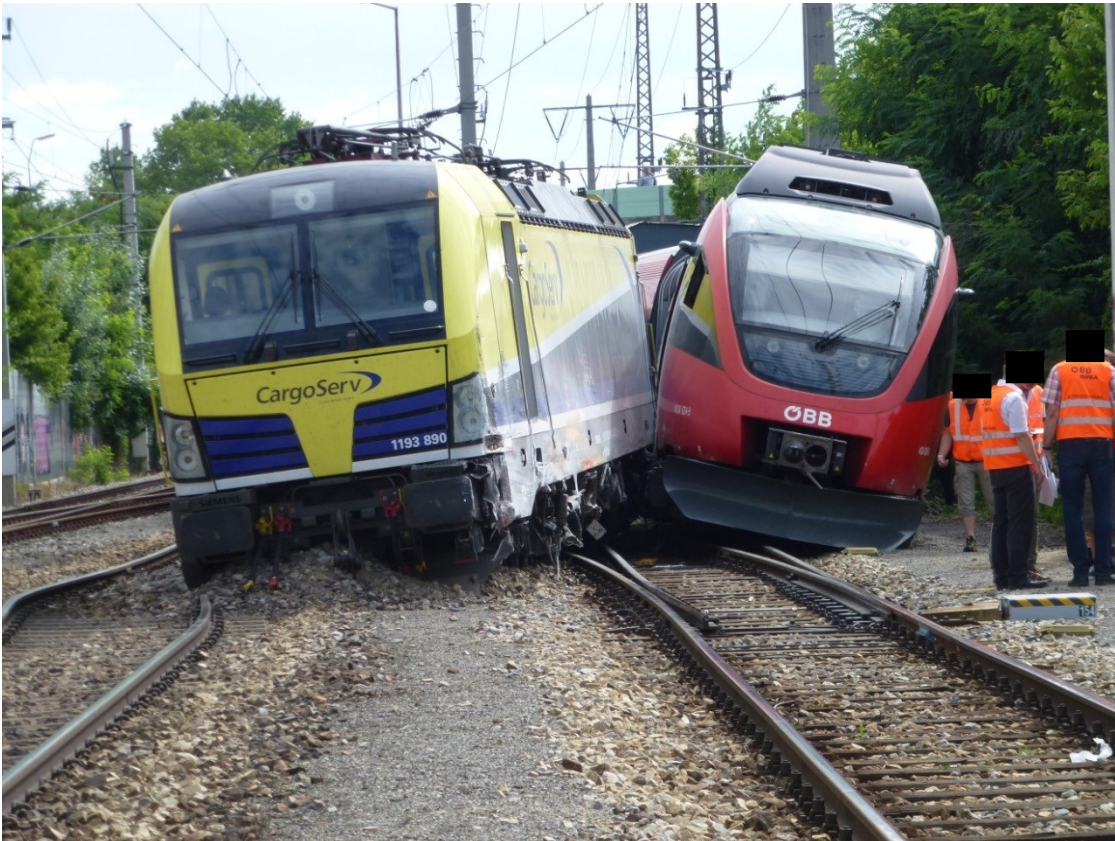
Abbildung 9: Endposition der entgleisten Fahrzeuge (Quelle SUB)

In weiterer Folge ereignete sich auf der Weiche 154 eine seitliche Kollision (Flankenfahrt) mit dem auf Gleis 4 einfahrenden Z 48071. Durch die Kollision entgleisten bei Z 35438 die ersten zwei Drehgestelle des Triebzuges 4124 024-3 mit allen Radsätzen in Fahrtrichtung nach links. Durch die daraus resultierende Schräglage wurden beim dritten Drehgestell beide Radsätze mit den in Fahrtrichtung rechten Rädern von der Schienenkante abgehoben.

Bei Z 48071 entgleiste das Triebfahrzeug 1193 890-1 mit allen Radsätzen in Fahrtrichtung nach rechts. Der nachlaufende erste Wagen 3356 5301 233-6 überpufferte mit dem zweiten Wagen 3354 59459 124-7 und entgleiste mit beiden Radsätzen des nachlaufenden Drehgestells.

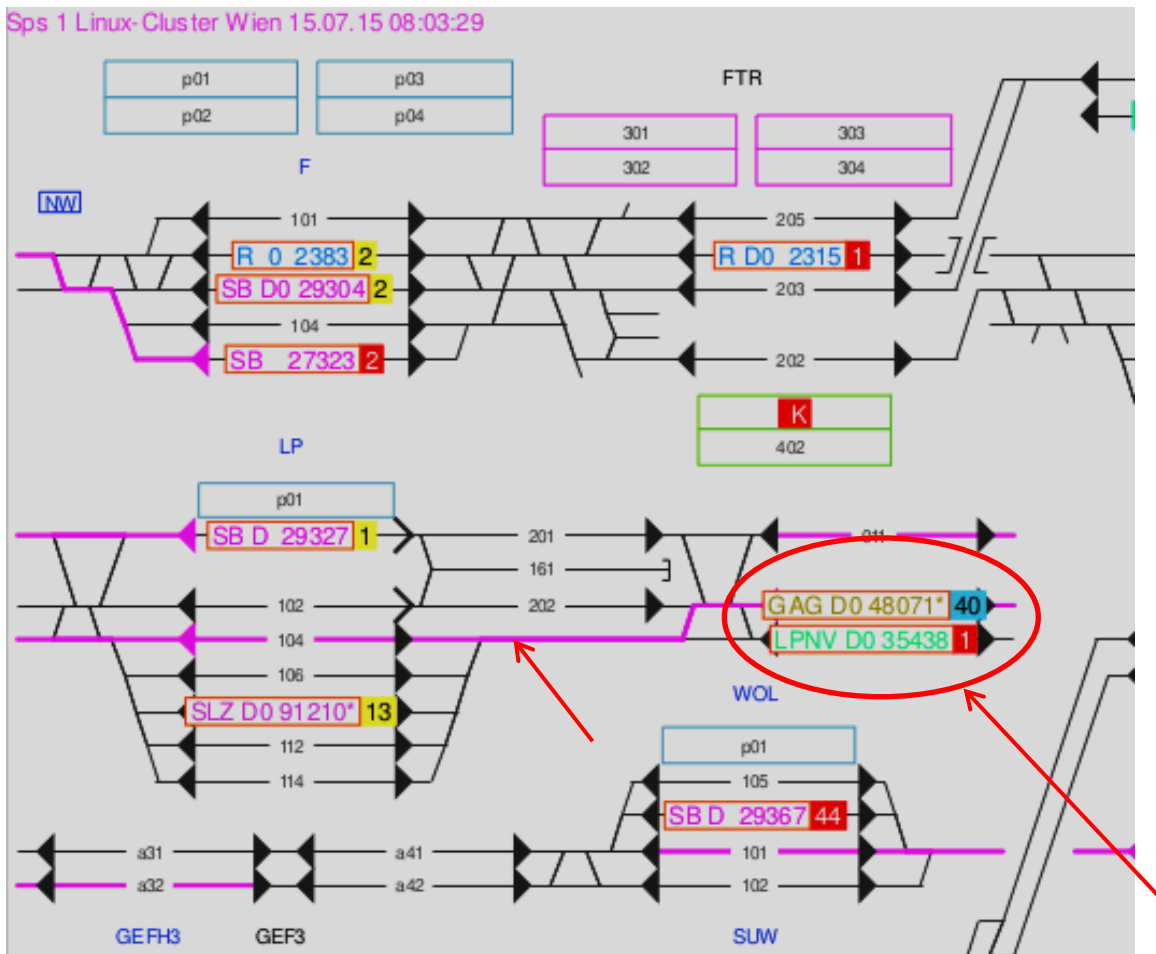
Abbildung 12: Auszug ARAMIS Streckenspiegel (Quelle ÖBB)

Auf dem Streckenspiegel des Betriebssystems ARAMIS in der Abbildung 11 ist der Bf Leopoldau (Abkürzung LP) schematisch dargestellt. Um 8:03 Uhr war für Z 48071 eine Durchfahrt vom Streckengleis 2 über Gleis 4 eingestellt. Für Z 35438 war das ES X005 in der Stellung „Halt“. Beide Züge befinden sich zu diesem Zeitpunkt noch vor den zugehörigen Einfahrtsignalen. Die farbige Linie stellt die eingestellte Zugstraße für Z 48071 dar.

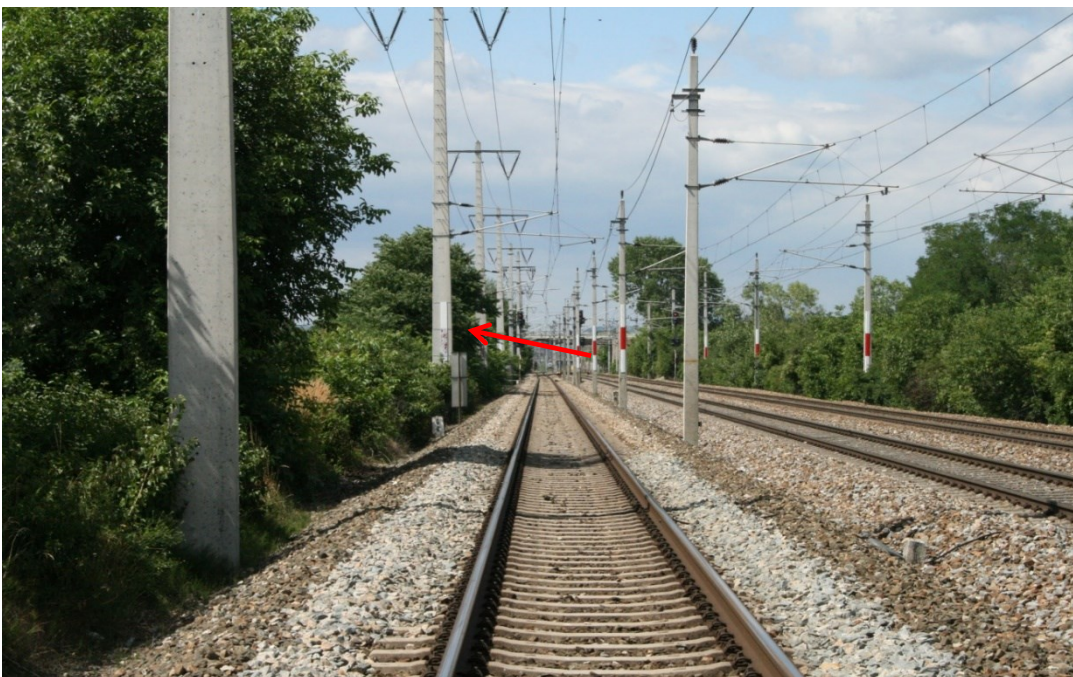
**Abbildung 17: Sicht auf die ES Bf Leopoldau aus einer Entfernung von 200 m(Quelle SUB)**

Die Abbildung 17 wurde in 200 m Entfernung von den ES X005 und Z012 aufgenommen. Links im Bild ist am Oberleitungsmast das verwitterte Signal „Kennzeichnung“ zu erkennen.

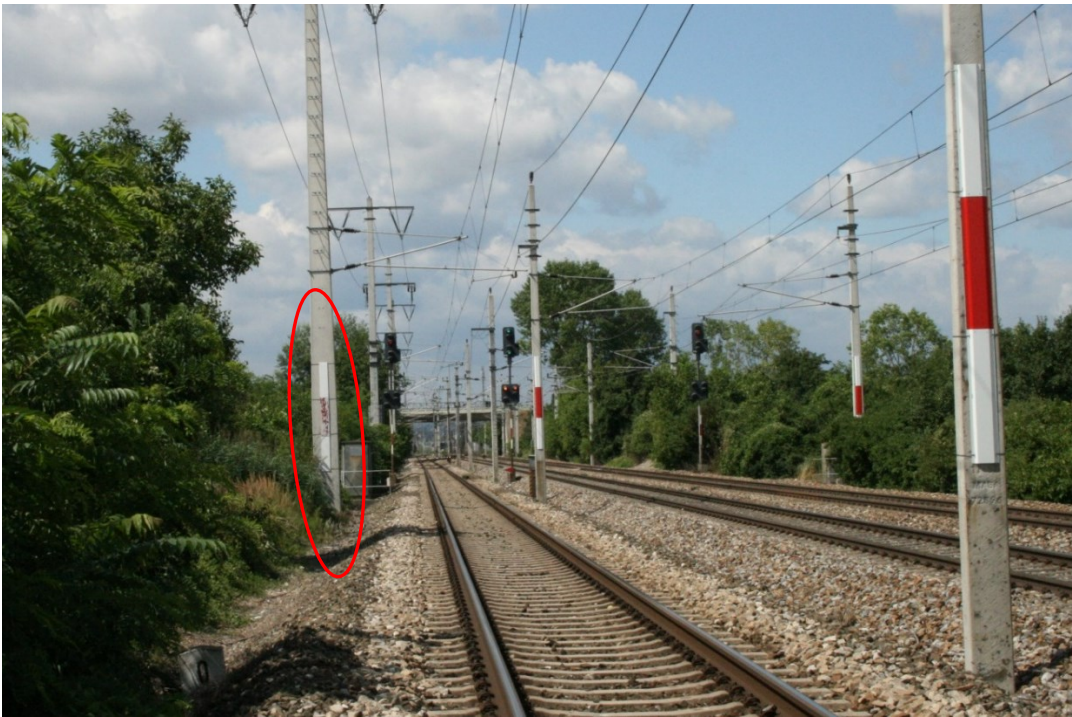
Abbildung 18: Sicht auf die ES Bf Leopoldau (Quelle SUB)

Am 30. Juli 2015 wurde bei einem Lokalausgensein der SUB festgestellt, dass die Sichtweite auf das ES X005 mehr als 180 m beträgt. Die Signale „Kennzeichnung“ an den Oberleitungsmasten, die zur Ankündigung von Hauptsignalen angebracht sein **dürfen**, sind für das ES X005 nicht mehr eindeutig zu erkennen. Die drei an den Oberleitungsmasten angebrachten Signale sind zum Teil schon sehr verwittert und dadurch unkenntlich. Das Signal „Kennzeichnung“ am Standort des ES X005 ist klar und eindeutig erkennbar.
