## **ZÁRÓJELENTÉS**

**2017-0720-5**

**Vasúti baleset / Kisiklás**

**Ferencváros (58. váltó)**

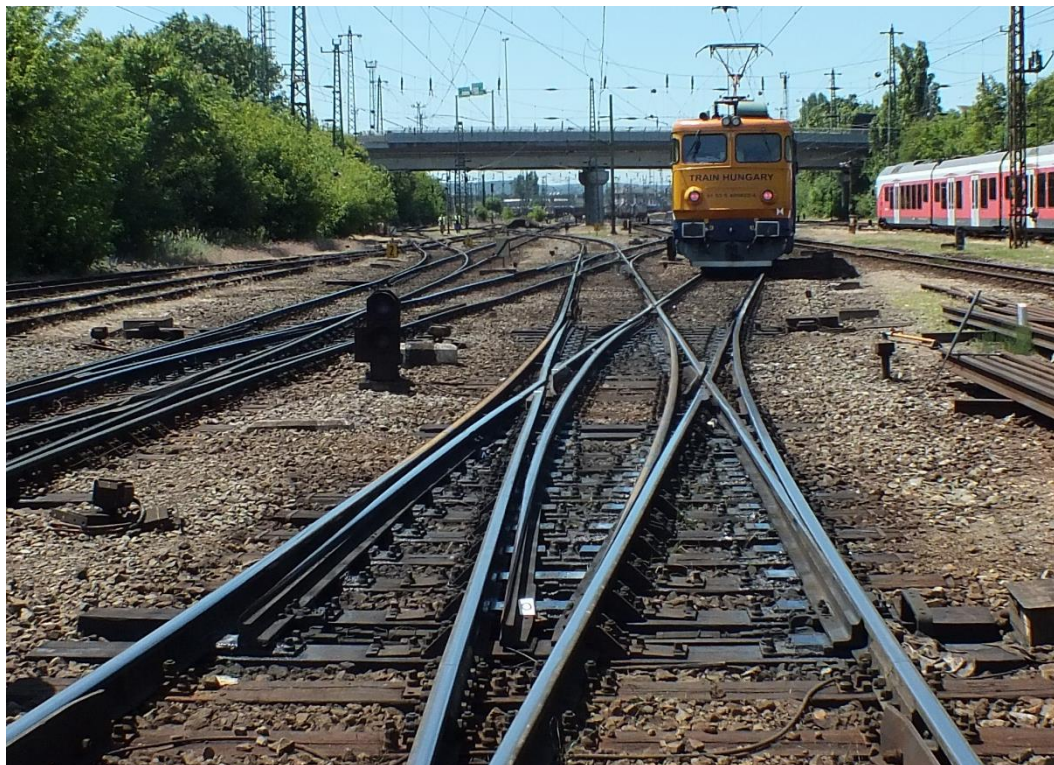
2017. június 8-én a Ferencváros állomásra 22259 sz. mozdonyvonatként lezárt vágányúton, jelzőkezelés mellett bejáró 9153 0400 865-8 psz. villamosmozdony az 58. sz. kitérőben – vágányútja szerint – főirányból főirányba haladt volna, azonban a váltó főirányból mellékirányba terelte (3. ábra). A mozdonyvezető a mozdonyt azonnal megállította.

3. ábra: az eseményben érintett átszelési kitérő és a mozdony a nem tervezett irányban, sínen

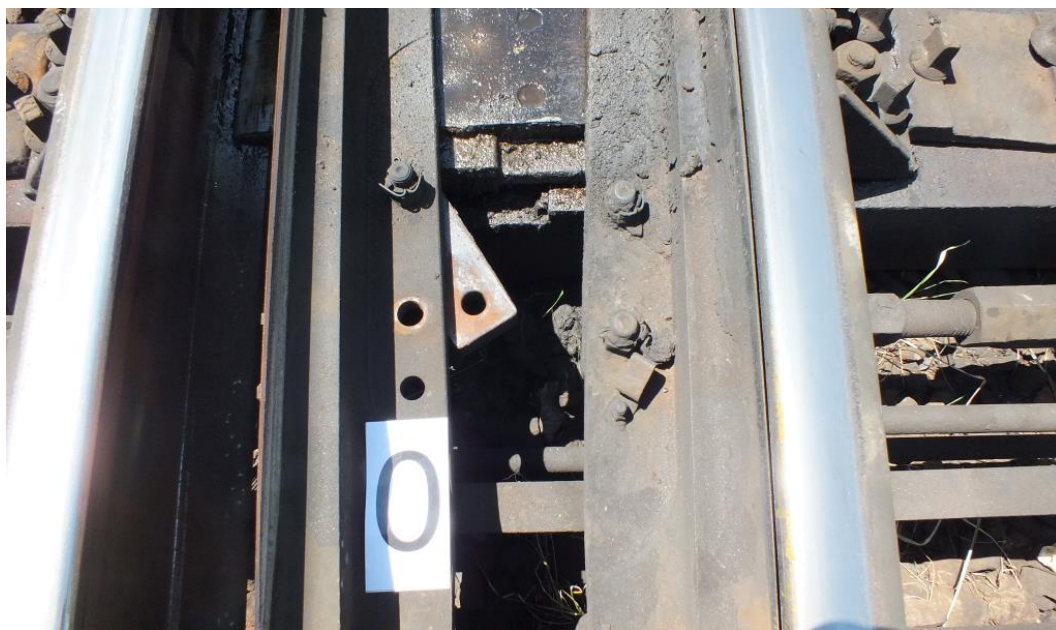
A helyszíni szemle során az 58. sz. váltó főirányból mellékirányba terelő csúcssínje elállt, a csúcssínfűl alóla kifordult (4. ábra).

4. ábra: nyitott csúcssín, kifordult fűl

A Vb a helyszínen a csúcscsín alól kifordult csúcscsínfület talált, továbbá próbaállítás is igazolta, hogy ez a mozzanat lehetséges (1.3, 1.14).

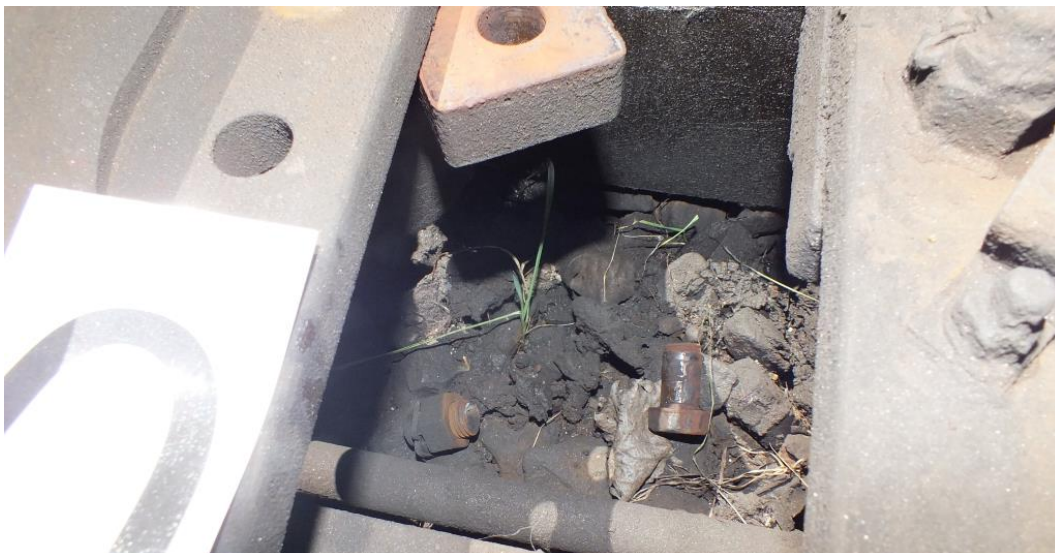
**5. ábra: csavartöredékek az ágyzatban**

A Vb a kettétört, kiesett csavart a helye alatt, az ágyazatban megtalálta (1.3).

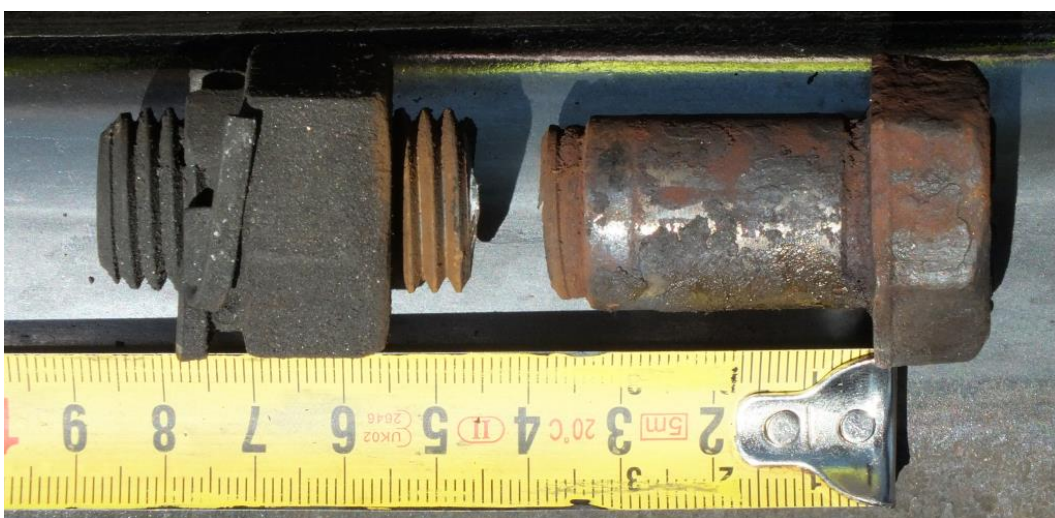
A fűl egyik rögzítőcsavarja az ágyazatban volt megtalálható, kettétörve (5. ábra, 6. ábra). A csavar törési felülete részben rozsdás volt (7. ábra), illesztőszárának átmérője 21 mm. A másik rögzítőcsavar – sasszeggel biztosított koronás csavaranyájával a helyén volt, de lazán (8. ábra). A csavart a Vb kérésére kibontották (9. ábra).

**6. ábra: a törött csavar darabjai**

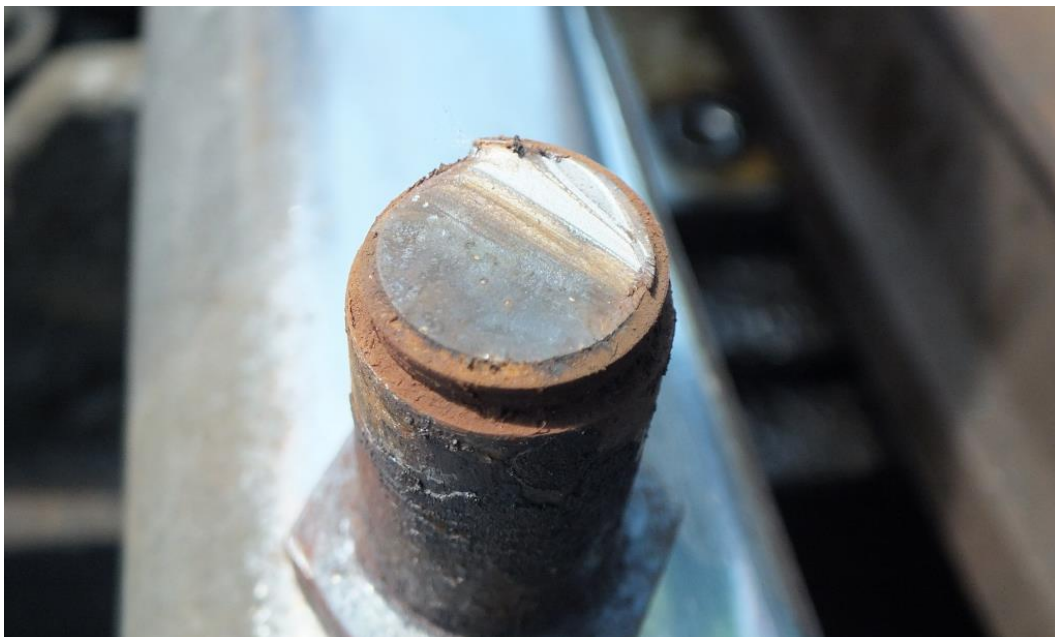
**7. ábra: a csavar fáradásos törési felülete**

A csavar törési felületének szennyezettsége, korrodáltsága arra utal, hogy az a baleset előtt már hosszabb ideje megrepedt (1.3).

Ha a csavarkötés meglazult, a fenti erők a lötyögés miatt ütősszerűen adódnak át, továbbá a nyírás mellett hajlító terhelés is megjelenik, így már hosszabb idő alatt létrejöhet a csavarok fáradásos törése (1.3).

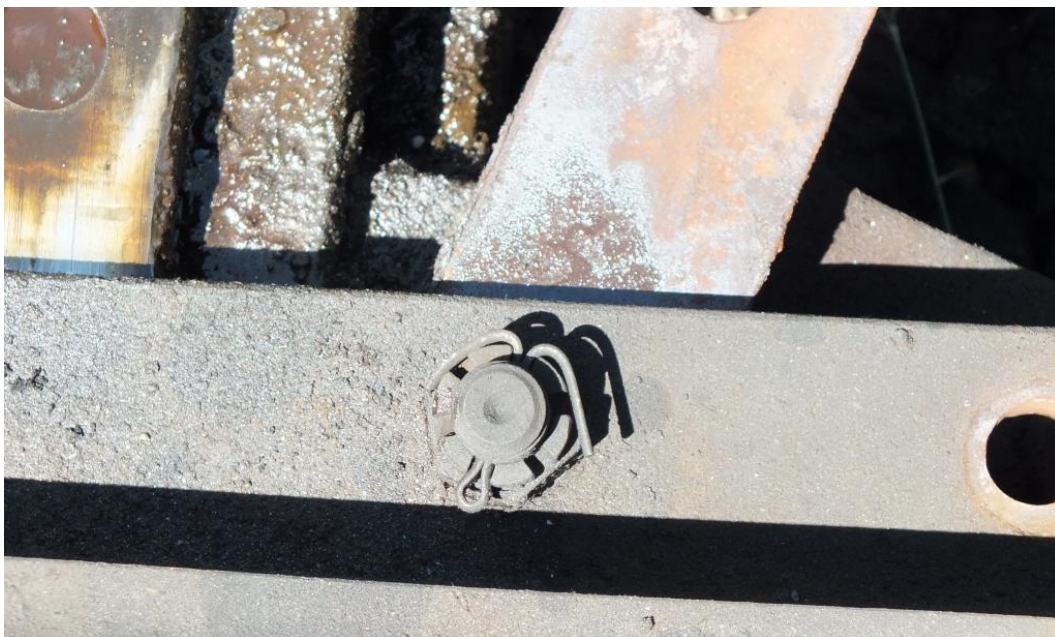
**8. ábra: a csúcssínfűl másik, laza rögzítőcsavarja**

Az el nem tört másik rögzítőcsavart kb. fél fordulatnyit lehetett meghúzni.

A csúcscsínfül-csúcscsín összekötő csavarok közül a második (amely az esemény során nem tört el) lazán volt rögzítve. Az első, később eltört csavarról ez nem ítélt meg.

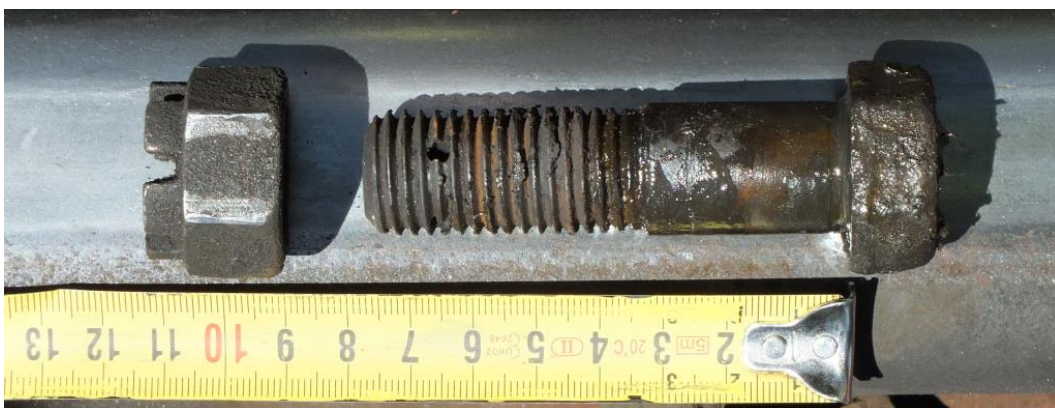
**9. ábra: a nem törött csavar kibontva**

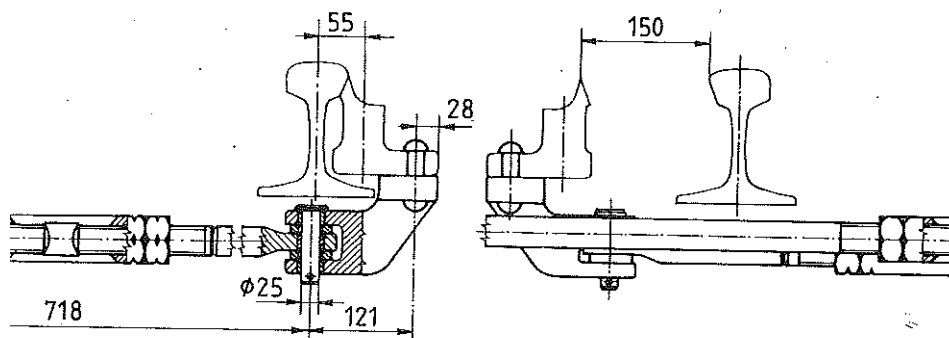
13. ábra: a csúcssín-állítórúd kapcsolat

A kitérő szerkezeti rajzait a „MÁV 86/VI. - 209/1984 sz. 54 rendszerű kitérők mintaterv gyűjteménye 1987.” tartalmazza. Ebben az alkatrészjegyzék 20x75-ös félgömbfejú szegecs határoz meg a csúcssínfűl és a csúcssín kapcsolataként. A csúcssínfűlben ehhez 21 mm átmérőjű furat van (13. ábra).
