## **ZÁRÓJELENTÉS**

**2017-1162-5**

**Súlyos vasúti baleset / Kisiklás**

**Vép**

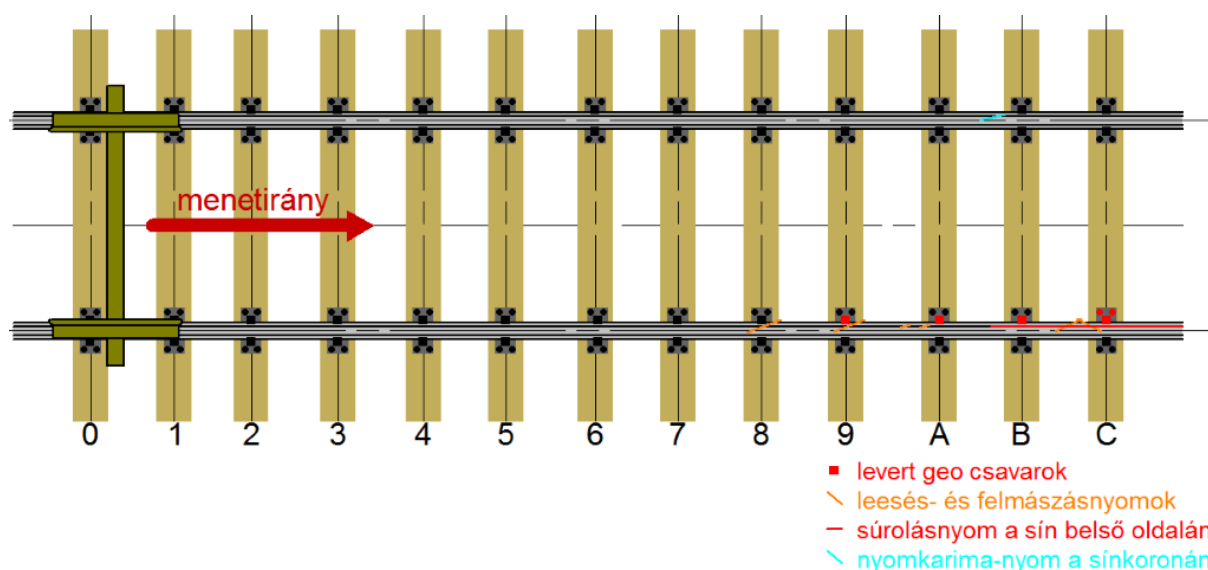
3. ábra: kisiklásnyomok (az aljtávolságok mértarányosak a 0-B aljak tartományában)

A vasúti pálya jelentős része a kisiklás során megsemmisült. Az utolsóként, csak első forgóvázával kisiklott kocsi (667-8) alatti vágányrészben azonban értékelhető kisiklásnyomok voltak megtalálhatók, amelyeket a 3. ábra tartalmaz.

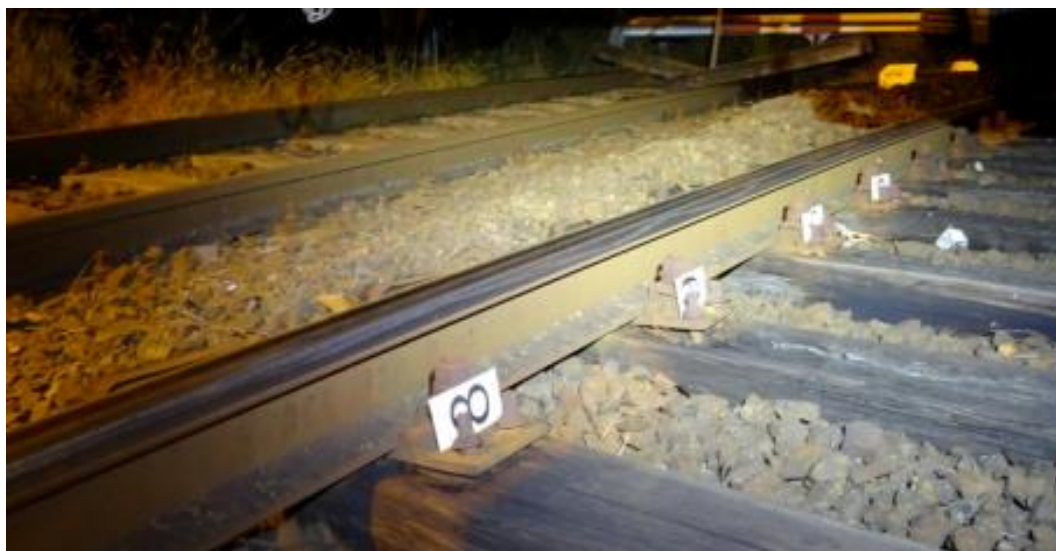
- a 8-B aljak között a (menetirányt nézve) bal sínszálon hullámos nyom (4. ábra);
- a sín futófelületének közepén kezdődő nyom a bal sínszálon, az A-B aljak között (5. ábra).

**4. ábra: Hullámos mászásnyom a 8-B aljak között**

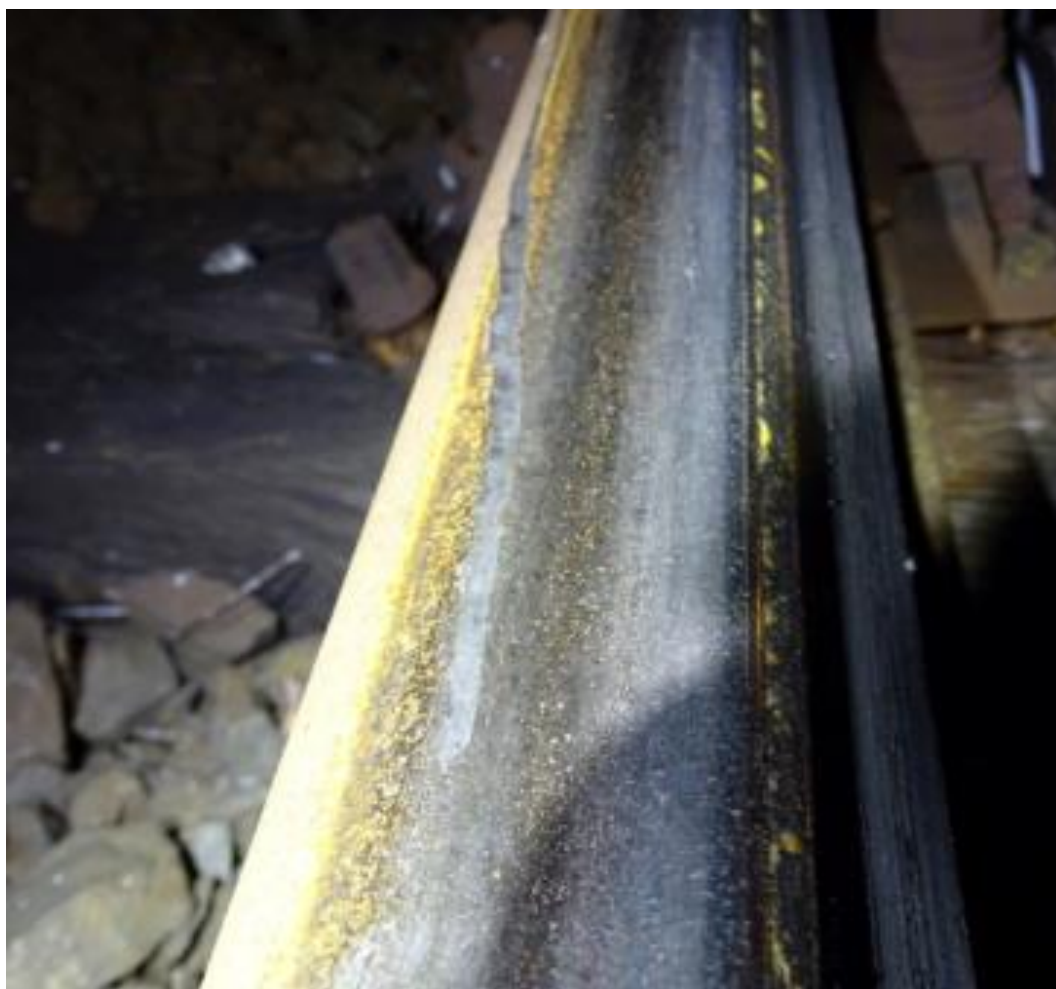
**5. ábra: sínkoronán kezdődő nyom a bal sínszálon, az A-B aljak között**

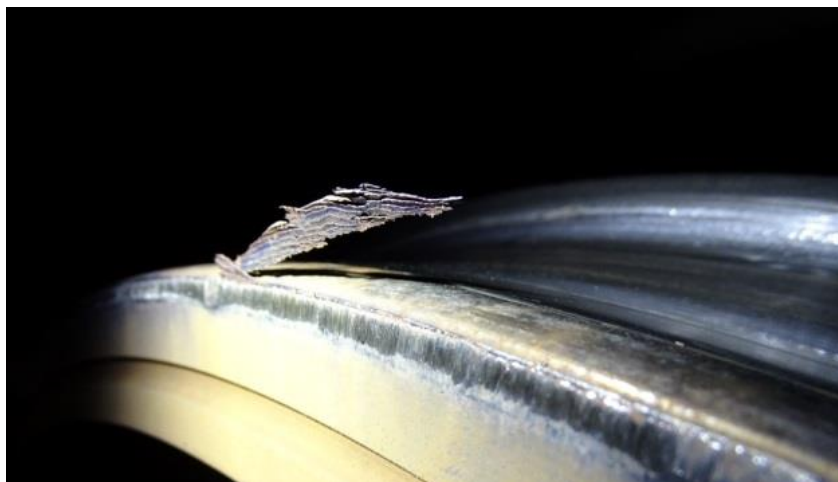
A 624-1 psz. kocsi menetirány szerinti jobb első és jobb harmadik kerekén jellegzetes súrolási nyomok és sorjaképződés volt látható (7. ábra).

**7. ábra: súrolásnyom és sorja a 624-1 kocsi jobb oldali, harmadik kerekén**

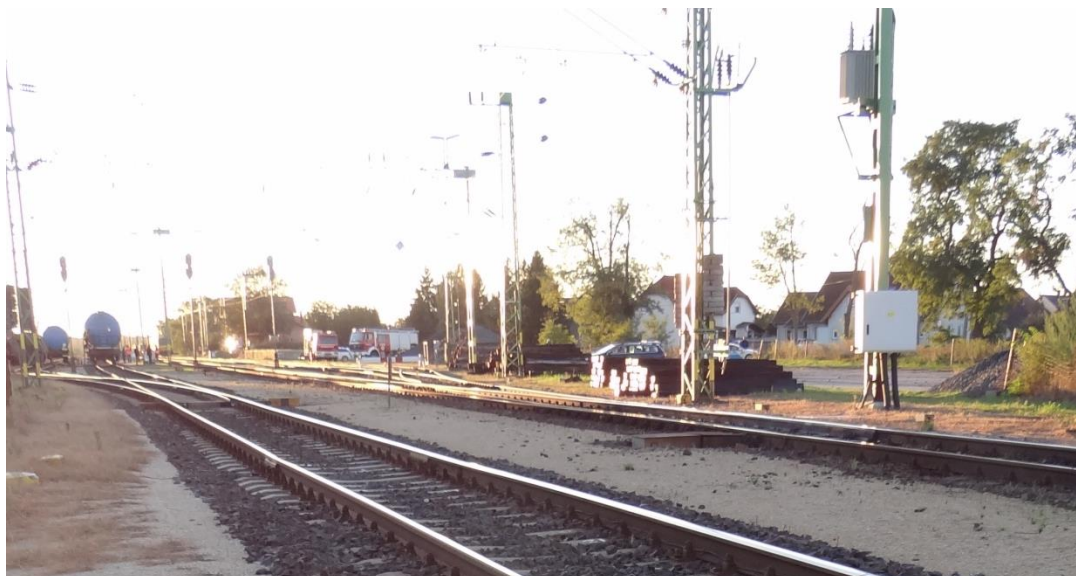
Vép állomás rakodóterületén az eset idején többek között használt és új talpfák voltak felhalmozva (9. ábra).

9. ábra: talpfák a rakodóterületen (fotó: GYSEV Zrt.)

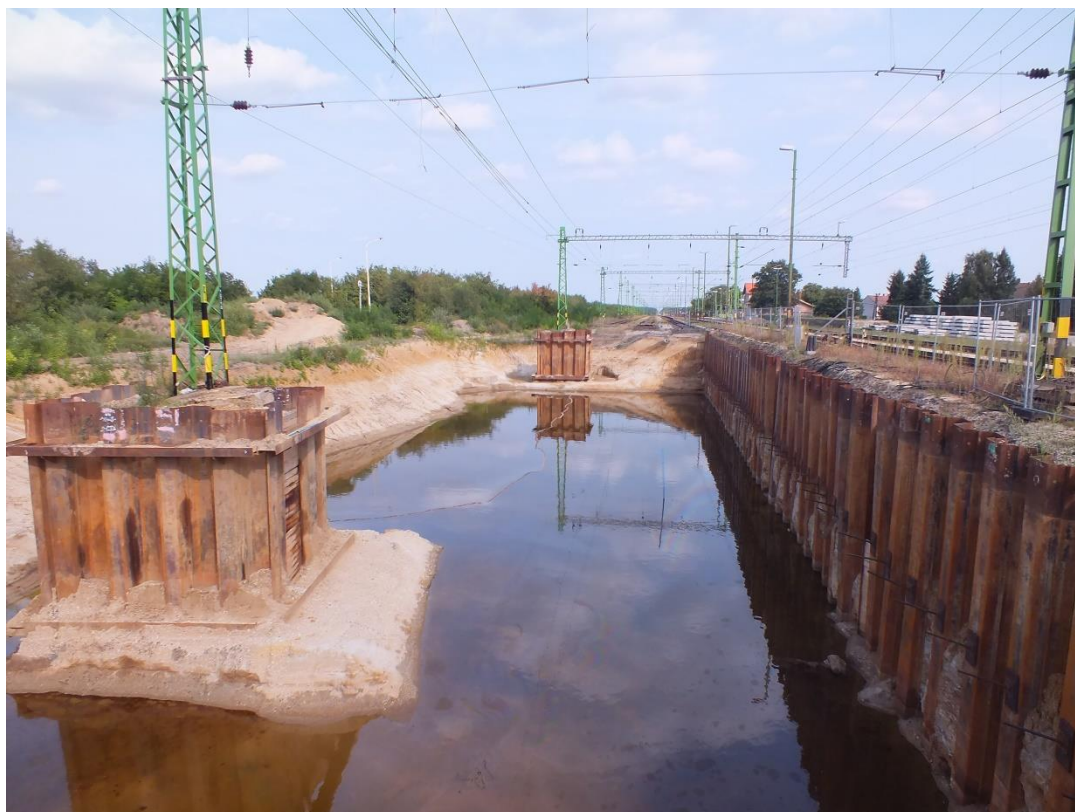
A helyreállítás talajcserével történt, melyhez földmunkagépekre és szállító járművekre, továbbá a munkagödör megtámasztásához (valamint a munkák alatt a forgalomképes vasúti vágányok nem kívánt mozgásának elkerülése érdekében) szádfalak telepítésére volt szükség. A kármentő gödör kiemelése érintette a legközelebbi felsővezeték tartó oszlopokat is. A kármentő gödör kiemelése során biztosítva volt, hogy ezek az oszlopok a funkciójukat megtartva, zavartalanul működjenek. A mintegy 70x15 méteres munkagödörben 5-7 méter mélységben volt szükség a szennyezett talaj kiszedésére (15. ábra).

**15. ábra: talajcsere munkagödör 2018 augusztusában**

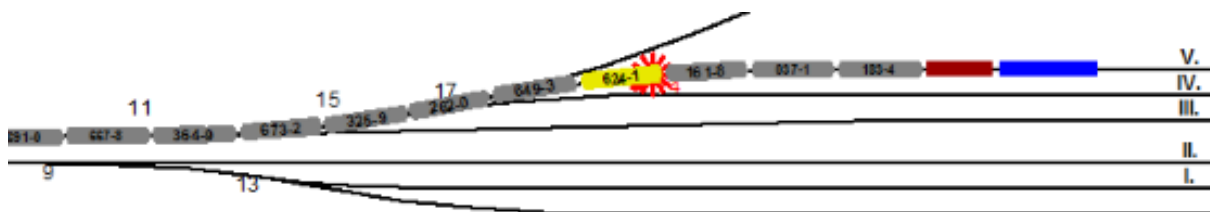
**18:30:10 (-142 m)** A 624-1 psz. kocsi jobb első és harmadik kerekei a jobb sínzálról közéestek, ám kicsivel később visszaléptek a sínre (18. ábra). Ez a hely a helyszínrajzon az 1074+37 szelvényként azonosítható.

**18. ábra: a 624-1 psz. kocsi kisiklásának pillanata**  
(ez, és a következő hasonló ábrák teljes, összehasonlítható méretben a mellékletben)

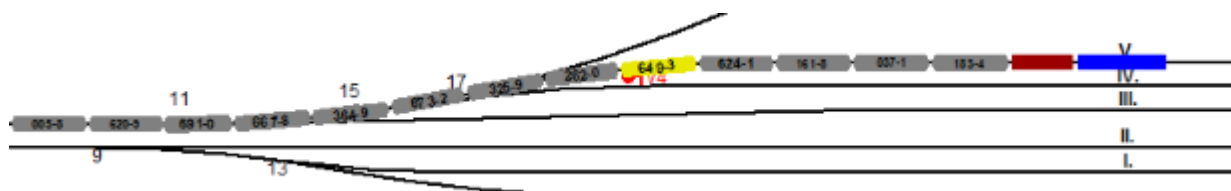
**18:30:13 (-113 m)** A 649-3 psz. kocsis a kisiklása után ágyazatba fűrődhatott, elakadhatott az aljakban vagy más okból erős fékhatást fejtett ki, a vonat intenzíven lassulni kezdett (19. ábra).

**19. ábra: a 649-3 psz. kocsis kisiklása**

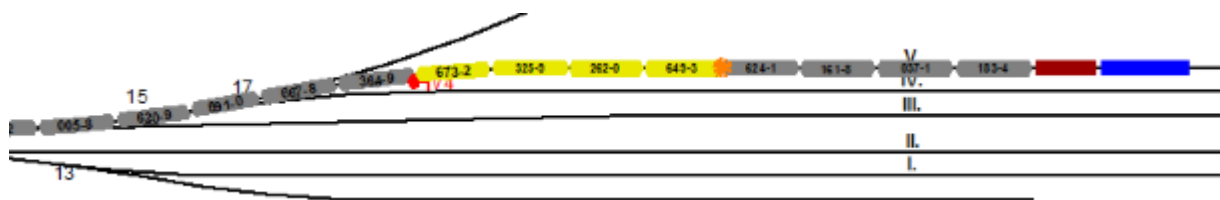
**18:30:19 (-62 m)** A vonat szétszakadt kb. 20-22 km/h sebességnél (20. ábra).

**20. ábra: a vonat szétszakadása**

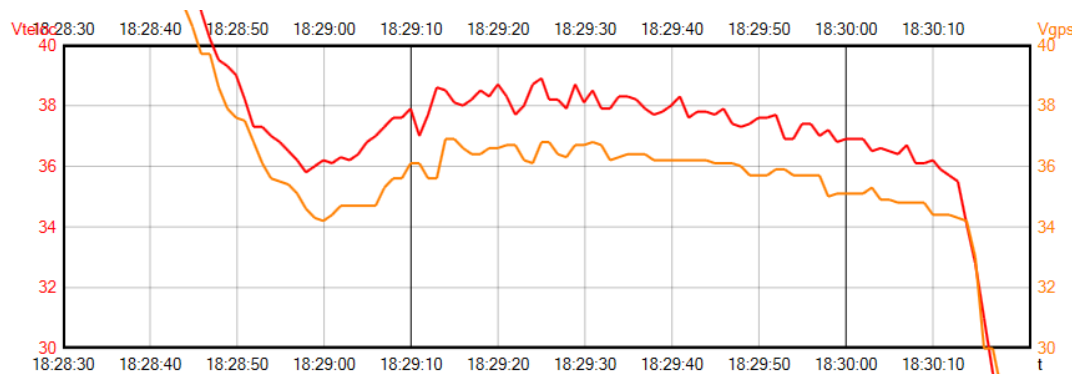
Érdekesség azonban, hogy a tartálykocsikban továbbított folyadék hullámozásának hatása megfigyelhető: a Szombathely – Vép szakaszon folyamatos és egyenletes sebességlengés látható kb. 5 mp lengésidejével, 0,6-0,8 km/h amplitúdóval. A lengés szintén jól megfigyelhető a Vép előtti fékezést követően (bár sztochasztikusabban, 22. ábra), ami jelentős eltérés a nyugvó folyadékból kiinduló vizsgálatához képest. (2.2.2.4)

22. ábra: sebességlengés a Vép előtti fékezést követően

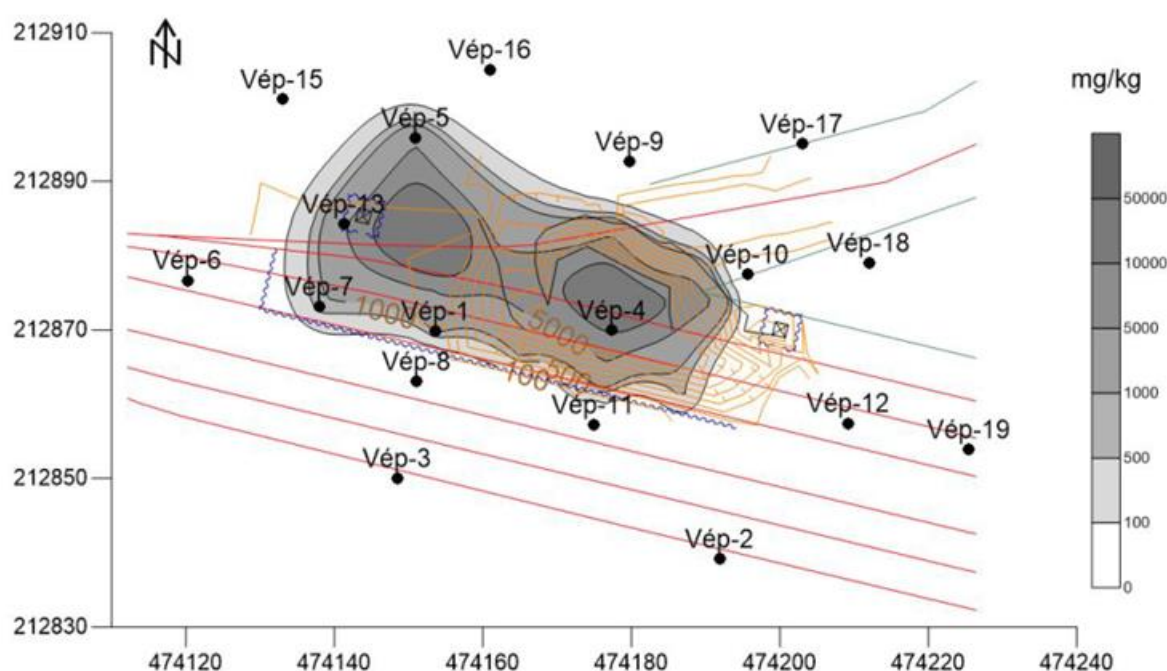
**Talajszennyezés mértéke**

A földtani közeg TPH (mg/kg) szennyezettsége 3 m mélységben a következők szerint alakult:

A talajfejtés a talajvízszint alatti 1 m-ig, megközelítőleg 5,7-7,0 m mélységig valósult meg. A fenti ábra a talajszennyezés legnagyobb méretű, 3 m-es mélységben levő kiterjedését mutatja be. Ennek területe ~1 580 m<sup>2</sup>, ahol a 7 m-es mélységig való kitermelés során nagyságrendileg 11 000 m<sup>3</sup> talaj megmozgatása volt szükséges. A talajszennyezés a korábbi vizsgálatok alapján néhol megjelent még 6 m-es mélységben, viszont 7 m-en már mindenhol határérték alatti értékeket adtak a laboratóriumi vizsgálatok. Ezek alapján a szennyezett talaj összesen ~8 200 m<sup>3</sup> volt, melyből ~2 000-2 500 m<sup>3</sup> már a

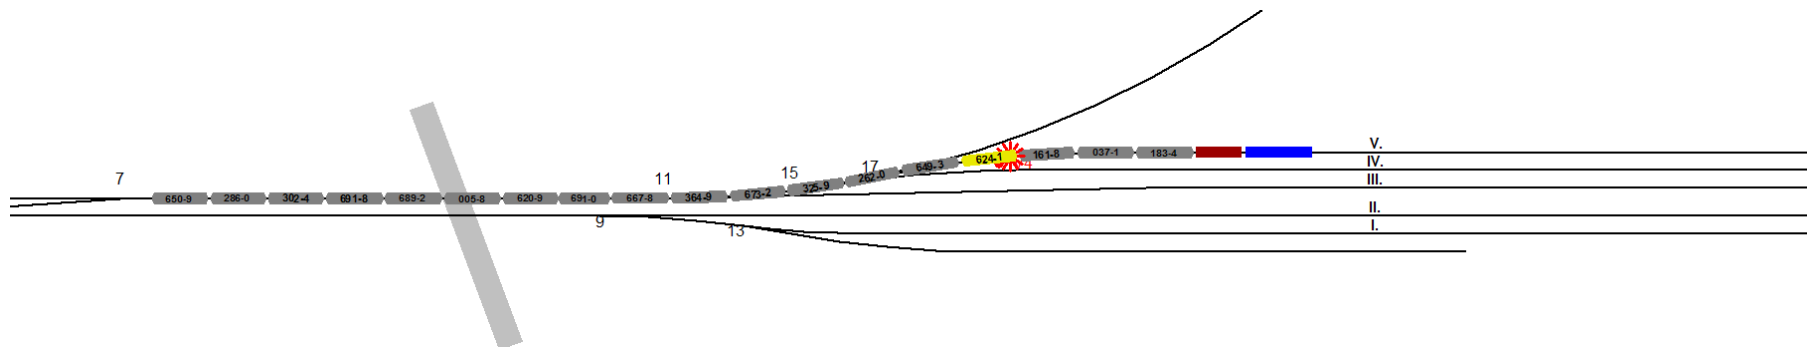
A kisiklás pillanata (a később visszalépett 624-1 psz. kocsi):

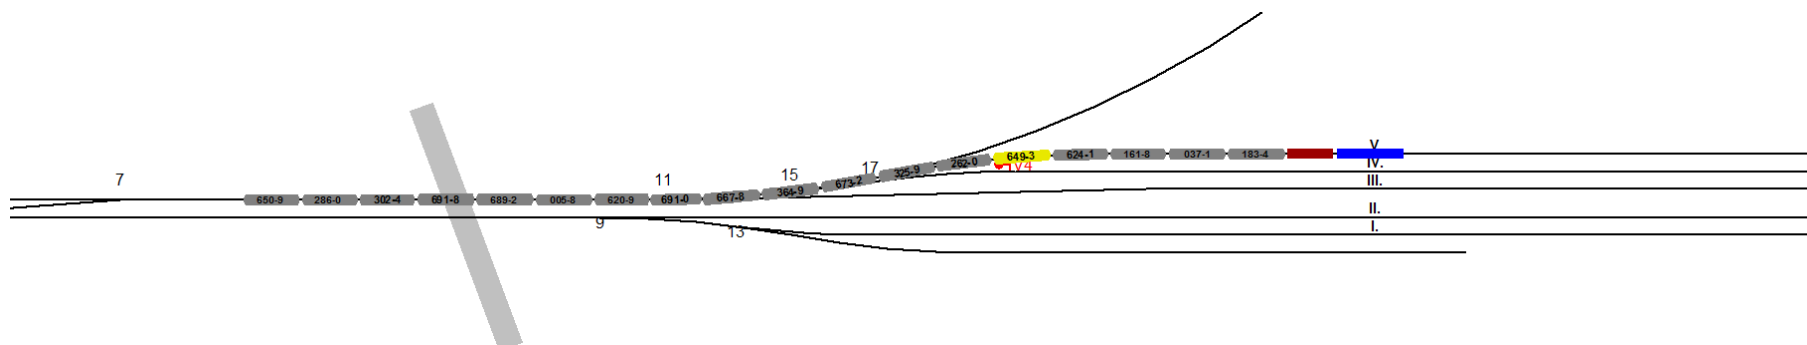
A következő kocsi kisiklása:

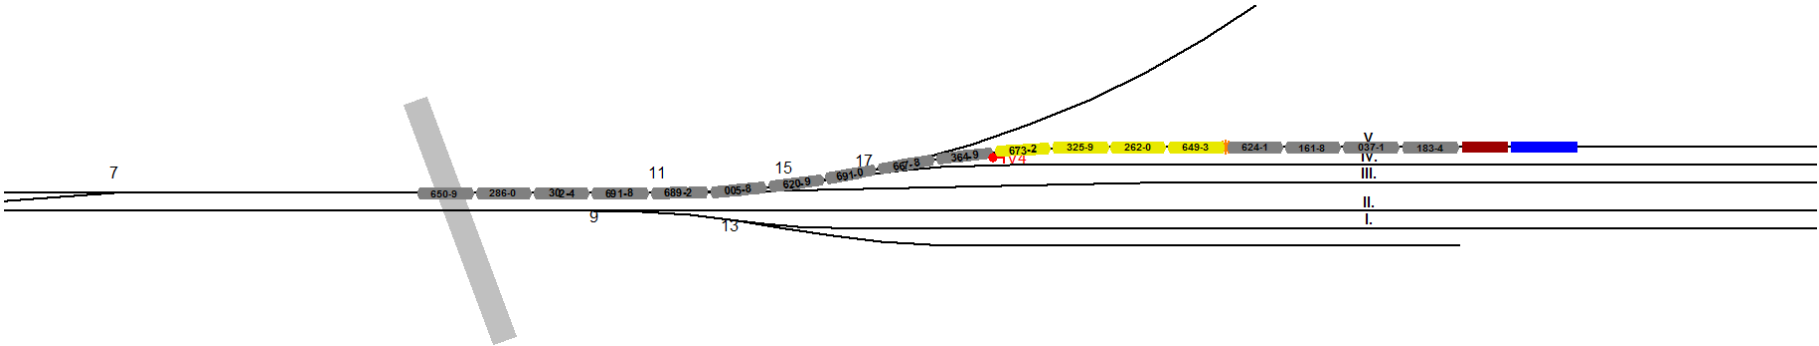
A vonatszakadás:
