## Foreløbig rapport

**Lyntog 210 kollideret med sættevognstrailer fra  
godstog 9233 på Storebæltsbroen (Vestbroen)**

**2. januar 2019**

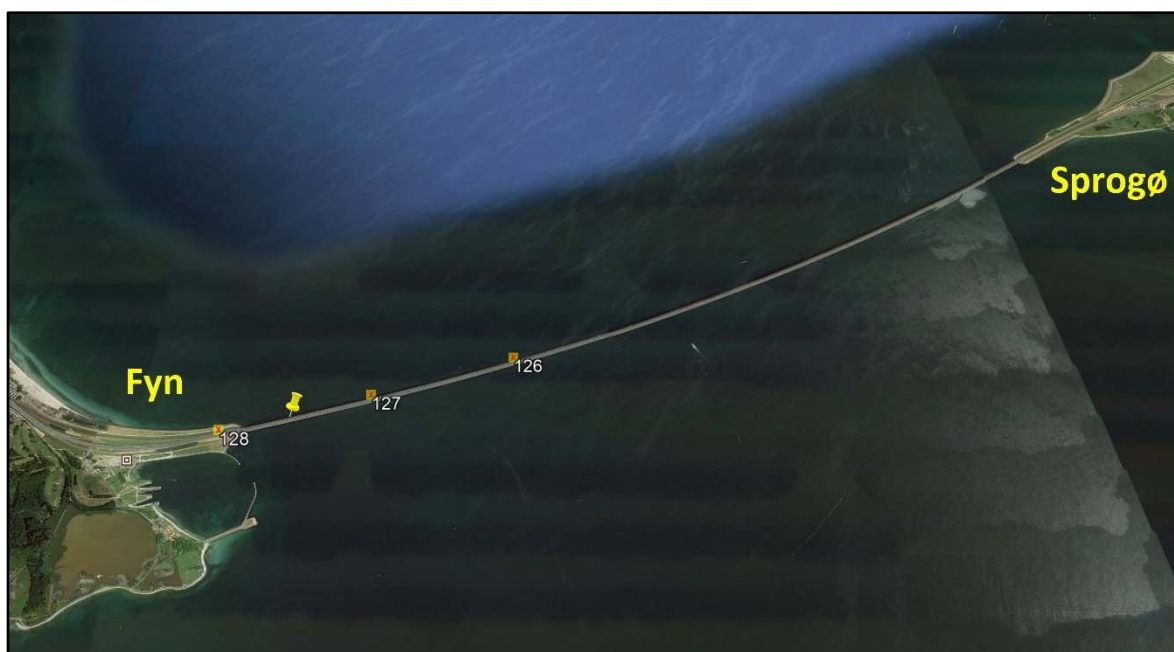
Kilde: Google Earth

Onsdag den 2. januar 2019 kl. 7:30 kolliderede DSB tog L 210 med en sættevognstrailer fra DB Cargo Scandinavia tog G 9233. Kollisionen skete på Storebæltsbroen (Vestbroen) i strækningens km 127,5 (markeret på billedet herunder).

Vestbroen er en dobbeltsporet jernbanebro beliggende i km 121,3 til km 127,9 på banestykket Sprogø-Nyborg parallelt med vejbroen. Efter kollisionen standsede L 210 efter ca. 500 meters kørsel i km 127,0 og G 9233 efter ca. 1.350 meters kørsel. Begge togs hastigheder var ved kollisionen ca. 120 km/t.

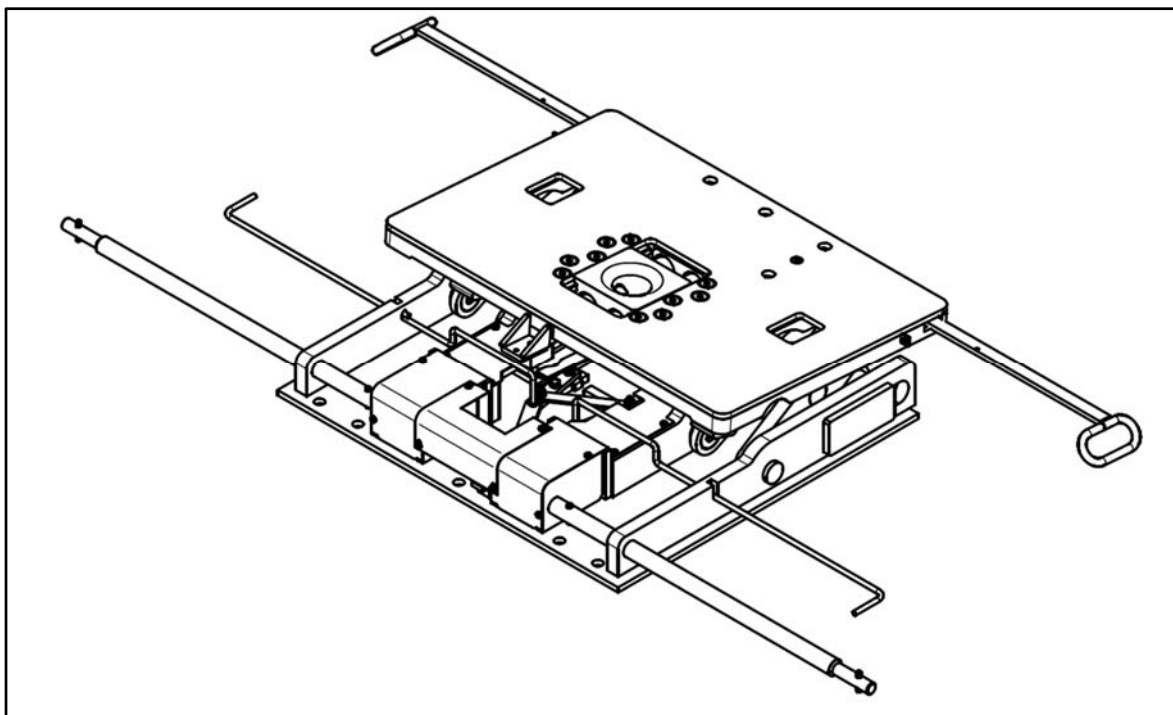
For at afdække potentielle sikkerhedsrisici ved brug af lommevogne, overværede Havarikommisionen kort tid efter ulykken, en demonstration af læsning og aflæsning af sættevognstrailere på lommevogne, der ikke havde været involveret i ulykken. Demonstrationen afdækkede ved denne lejlighed to skamler med fejlbehæftede låsemekanismer.

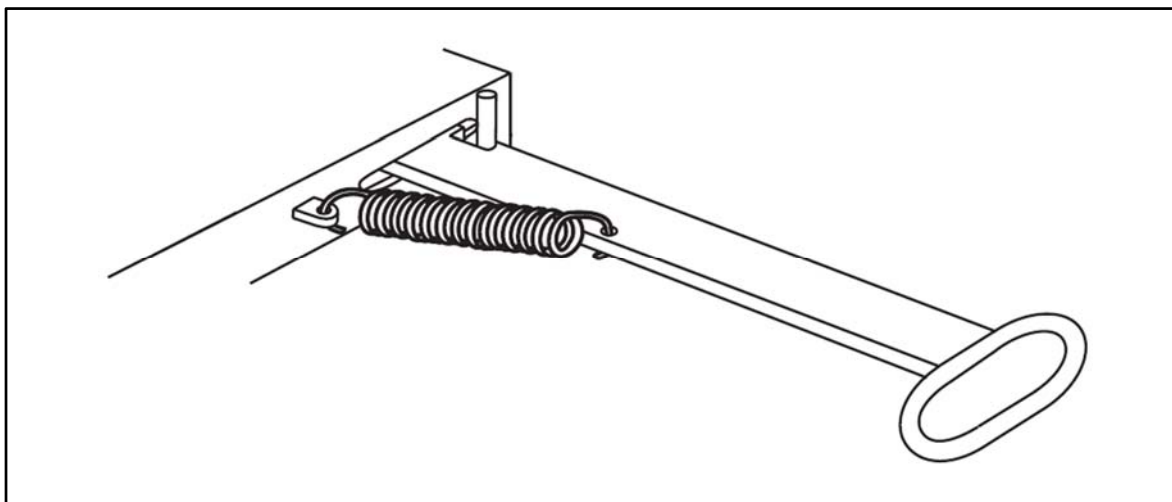
I det første tilfælde blev det konstateret, at låsemekanismen på skamlen havde sat sig fast i en position, hvor håndtagene var trukket langt ud.

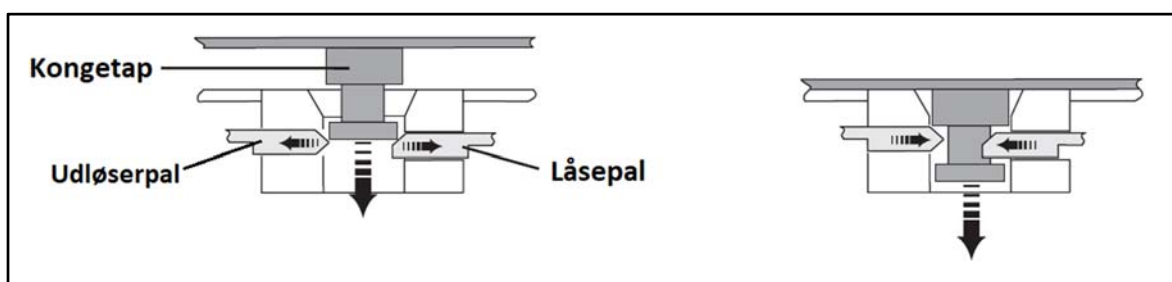
I det andet tilfælde var håndtagene placeret i en position, hvor de ikke var inde mod skammelpladen inden aflæsningen. Efter aflæsningen var det muligt at skubbe håndtaget ind i låst position, men trægheden i låsemekanismen gjorde, at håndtaget ikke selv blev trukket ind af fjedre på skamlen. Dette resulterede i, at låsepalen (vist nedenfor) ikke gik tilstrækkeligt i indgreb til at fastlåse kongetappen (hovedbolten).

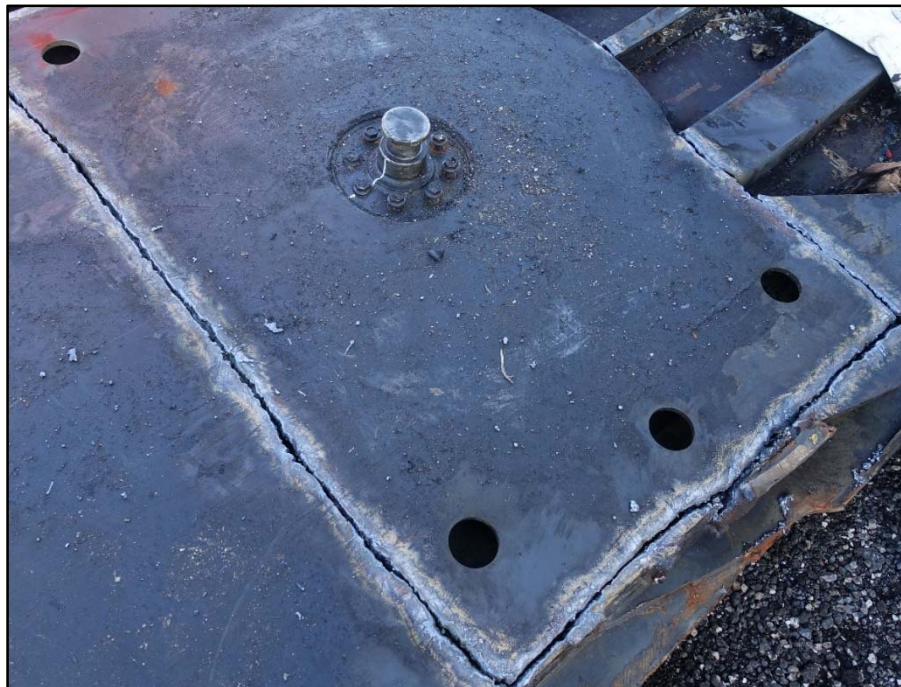
Et stykke af den involverede sættevognstrailer hvori kongetappen var monteret, blev herefter skåret ud til brug for test af skamlen. Teststykket målte 130 cm i bredden, 80 cm i længden og havde en vægt på 189 kg.

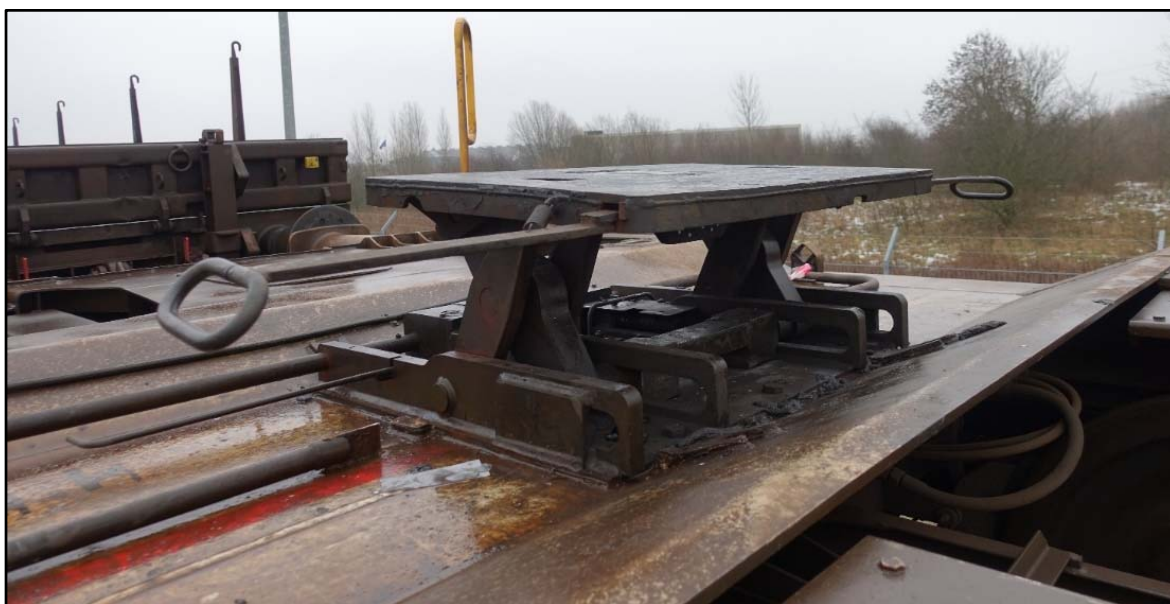
Resultatet af den indledende test af den involverede skammel var følgende:

- Når kongetappen blev ført ned i skamlen, blev håndtagene ikke trukket helt ind af fjedrene.
- Det var i første forsøg muligt at trække stykket af sættevognstraileren med kongetappen op ved brug af ganske lidt kraft.

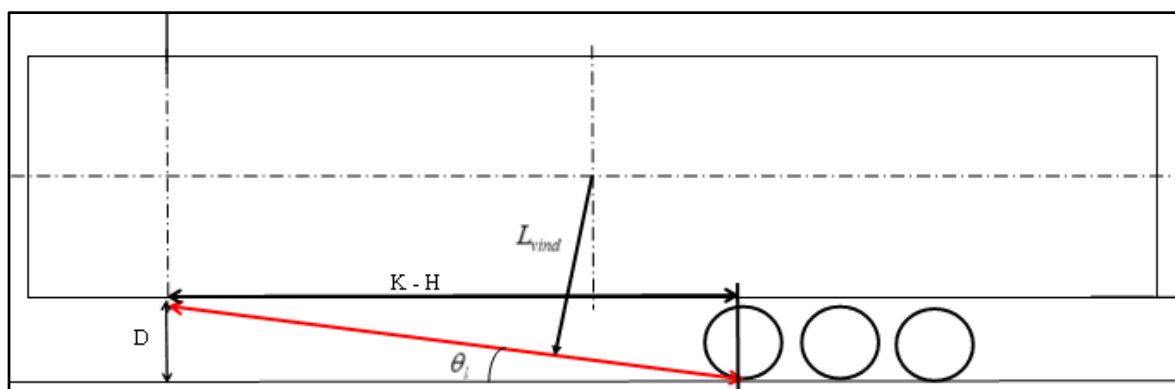
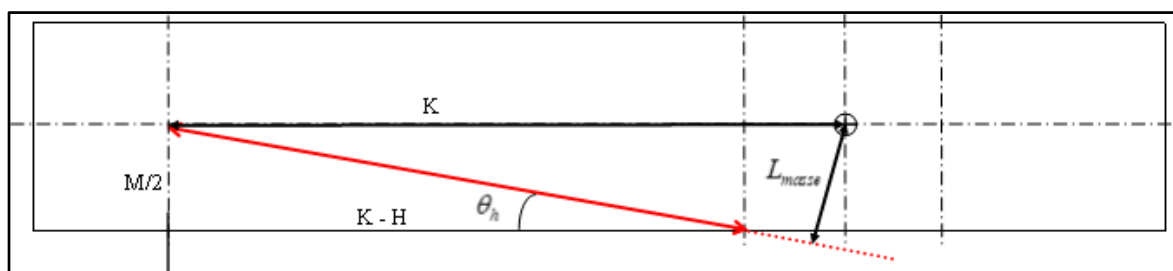
- Kongetappen var ikke fastlåst i skamlen.
- Beregningerne var udelukkende baseret på konstant vind og tog ikke hensyn til andre kræfter sættevognstraileren evt. var påvirket af såsom turbulens fra broen, svingninger fra broen, samt lommevogn og sættevognstrailers affjedring o.l.
- En tilsvarende tom sættevognstrailer blev vejret, og dennes vægt og tyngdepunkt blev brugt til beregningerne.
- Data til beregning af vindens påvirkning på sættevognstraileren blev målt i vindtunnel på en model i skala 1:87, og uden indflydelse af broens geometri.
- Sættevognstraileren blev antaget til indledningsvis at være blevet ustabil og væltet (roteret) omkring en linje der strækker sig fra kongetappen ned til forreste venstre hjul. Se den røde streg på billederne herunder:

Disse foreløbige beregninger viste, at en vindhastighed på 21,8 m/s eller derover ville kunne vælte traileren af lommevognen, forudsat at kongetappen ikke var fastgjort i skamlen.

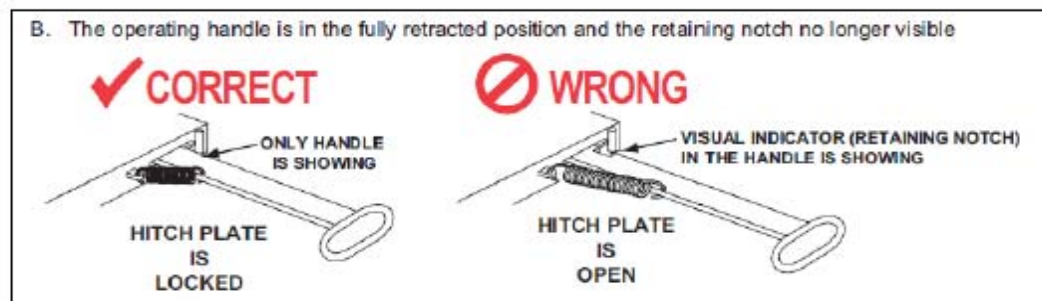
Figure 1. Extract from FW6170 owners manual page 2.

The railcar trailer hitch model FW6170 owners manual (see additional pages) describes on page 2 section B, that the trailer is locked to the hitch, when the retaining notch is no longer visible.
