KÖZLEKEDÉSBIZTONSÁGI  
SZERVEZET

## **ZÁRÓJELENTÉS**

**2014-617-5  
VASÚTI BALESET**

**Búcsúszentlászló és Zalaszentmihály-Pacsa állomások  
között  
2014. június 21.  
9872-1 sz. vonat**

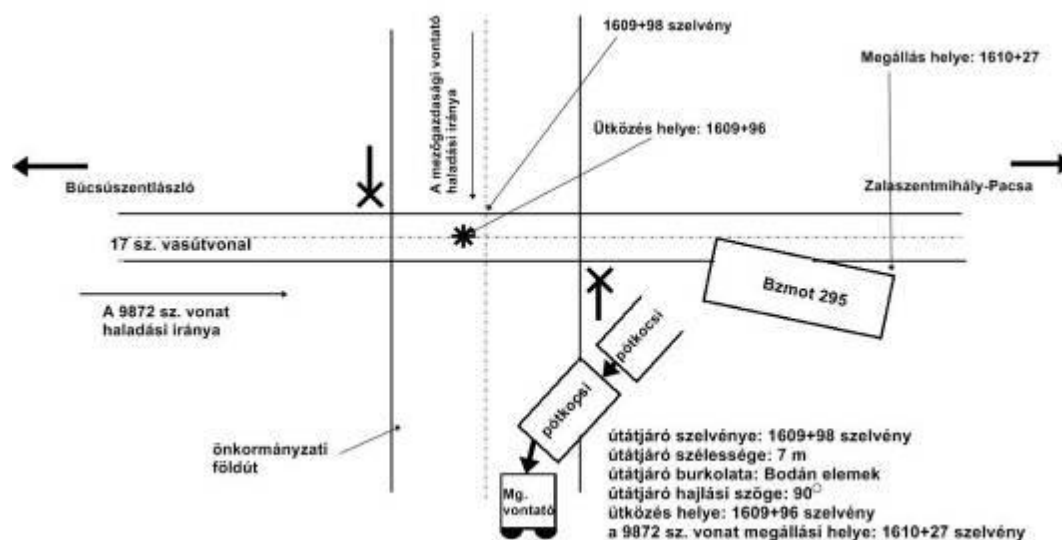
2014. június 21-én 08 óra 05 perckor Zalaegerszeg és Felsőrajk állomások között menetrend szerint közlekedő 9872-1 sz. vonat 90 55 5429 295-3 psz. motorkocsija az 1609+96 sz. szelvényben lévő nyíltvonali, nem biztosított útátjáróban egy mezőgazdasági vontató második pótkocsijával ütközött (3. ábra).

A motorkocsi a pótkocsit maga alá gyűrte és két tengellyel kisiklott, enyhén oldalra dőlt.

3. ábra: A baleset helyszínének torzított helyszínrajza

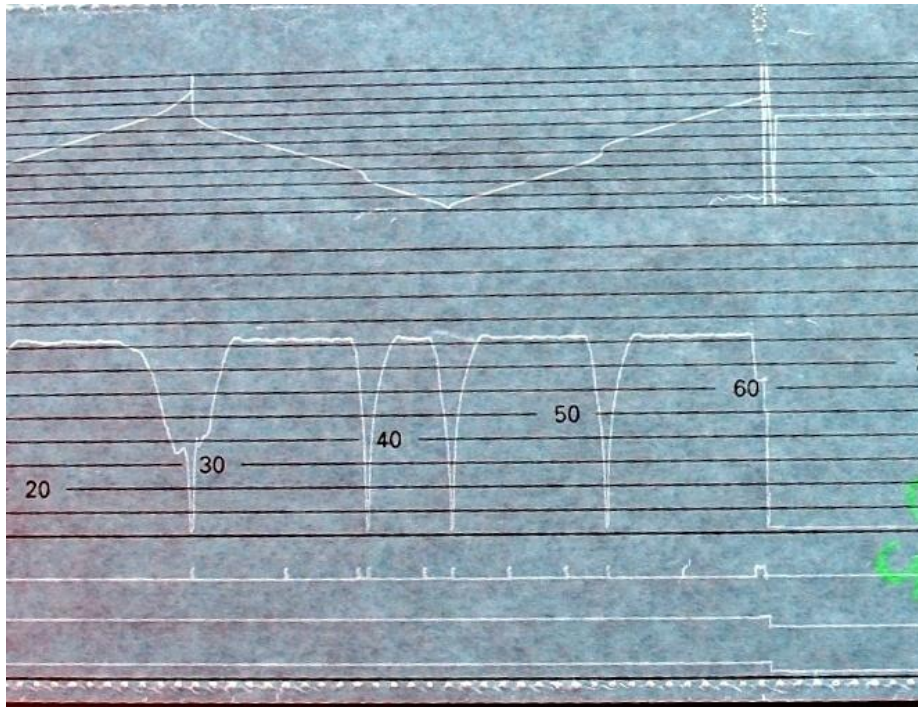
A 90 55 5429 295-3 psz. motorkocsin TELOC RT 12 adatrögzítő van, méréshatára 120 km/h. A benne lévő szalag méréshatára szintén 120 km/h (6. ábra).

6. ábra A motorkocsi menetíró regisztrátuma

A Vb a Mozdonyfedélzeti Berendezés (MFB) által szolgáltatott földrajzi koordináták alapján megállapította, hogy a sebesség csökkenésének megkezdésétől a megállásig megtett út kb. 145 méter. A menetíró regisztrátum az ütközés pillanatát kb. 60 km/h sebességnél regisztrálta (6.ábra). A 80 km/h-ról 60 km/h-ra való sebesség csökkenés kb. 115 méter hossz 0,94 m/s<sup>2</sup> lassulásnak felel meg, ami a motorkocsi jól működő fékrendszerére utal.

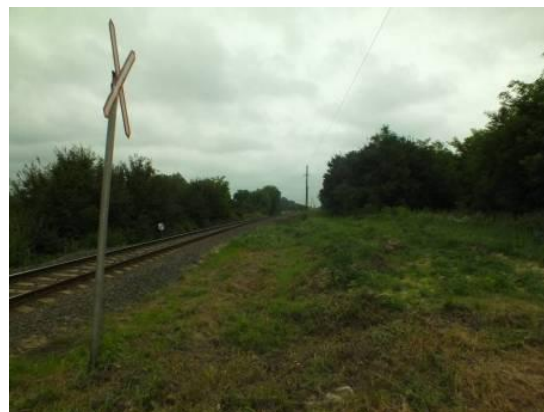
8. ábra A kitisztított rálátási háromszög

- A Közlekedésbiztonsági Szervezet által kiadott megelőző célú biztonsági ajánlás hatására a növényzetet gyérítették. A balesetkor állapothoz képest a vasúti pályára nagyobb rálátás van biztosítva (kb. 300 méter), amely jelentősen javítja a láthatósági viszonyokat, de kevesebb, mint az előírt 500 méter.

- A Zala Megyei Kormányhivatal Közlekedési Felügyelősége az üzemeltető MÁV Zrt. részére elrendelte, hogy a „Vasúti átjáró kezdete” jelzőtáblákkal egy oszlopon 1-1 db. „Állj! Elsőbbségadás kötelező!” jelzőtáblát telepítsen, ami meg is történt.
- A rálátási terület növelése érdekében a fás, bokros terület gyérítése megtörtént (8.ábra). Az előírt 500 méter csökkentett rálátási háromszög helyett 300 méter van biztosítva, ami jelentősen több, mint a balesetkori 120 méter.
