Untersuchungsbericht

Aktenzeichen: 60 - 60uu2012-09/00205

Gefährliches Ereignis im Eisenbahnbetrieb

Ereignisart:	Zugentgleisung
Datum:	24.07. u. 29.09.2012
Zeit:	11:38 u. 11:42 Uhr
Bahnhof:	Stuttgart Hbf
Gleis:	10
Kilometer:	0,600

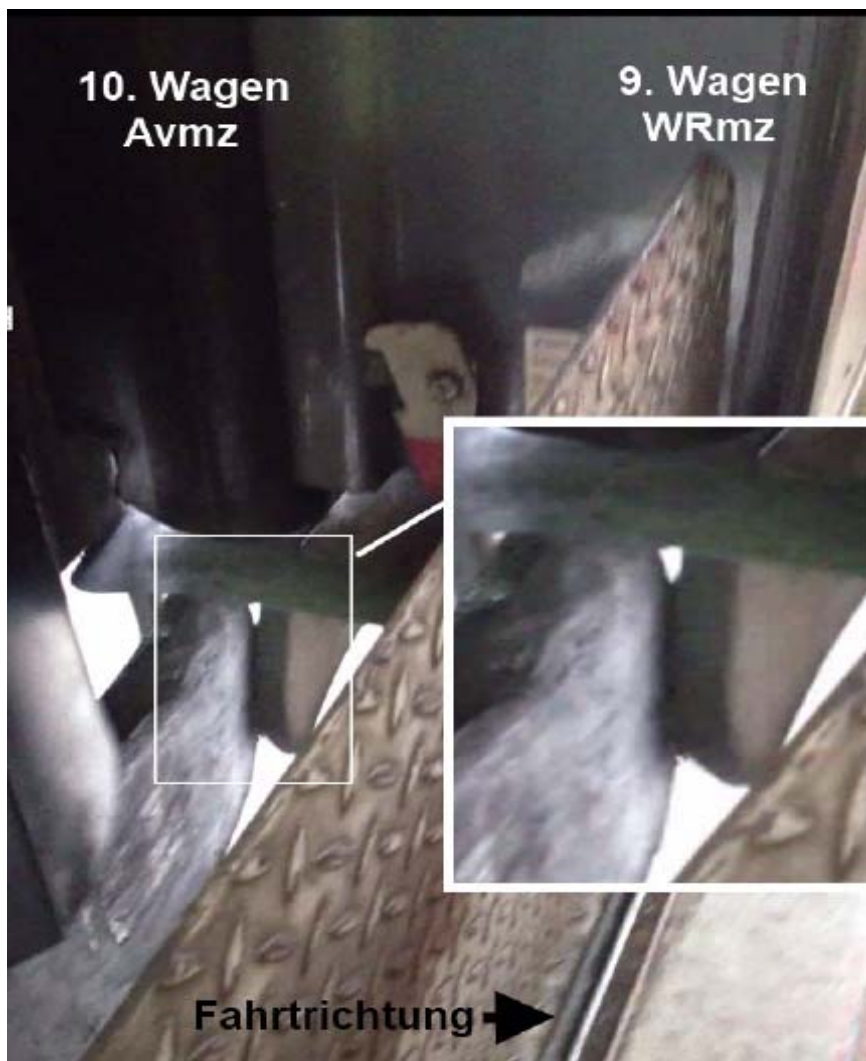
Abb. 15: Pufferüberdeckungen zwischen Avmz- und WRmz-Wagen

Die Aufnahme entstand unmittelbar vor der Entgleisung der dritten Versuchsfahrt am 09.10.2012 und zeigt die in Fahrtrichtung linken Puffer des vorlaufenden WRmz-Wagens und des folgenden Avmz-Wagens im Bereich des Gegenbogen (W 218 – W 227). Kurz darauf führte das Versagen des rechten Puffertellers zur Überpufferung und Entgleisung. Die minimalen Puffertellerüberdeckungen lagen bei ca. 20 mm.
