Untersuchungsbericht

Aktenzeichen: 60uu2014-09/010-3323

Gefährliches Ereignis im Eisenbahnbetrieb

Ereignisart:	Fahrzeugbrand
Datum:	28.09.2014
Zeit:	18:18 Uhr
Bahnhof:	Laurenburg (Lahn)
Gleis:	1
Kilometer:	67,275

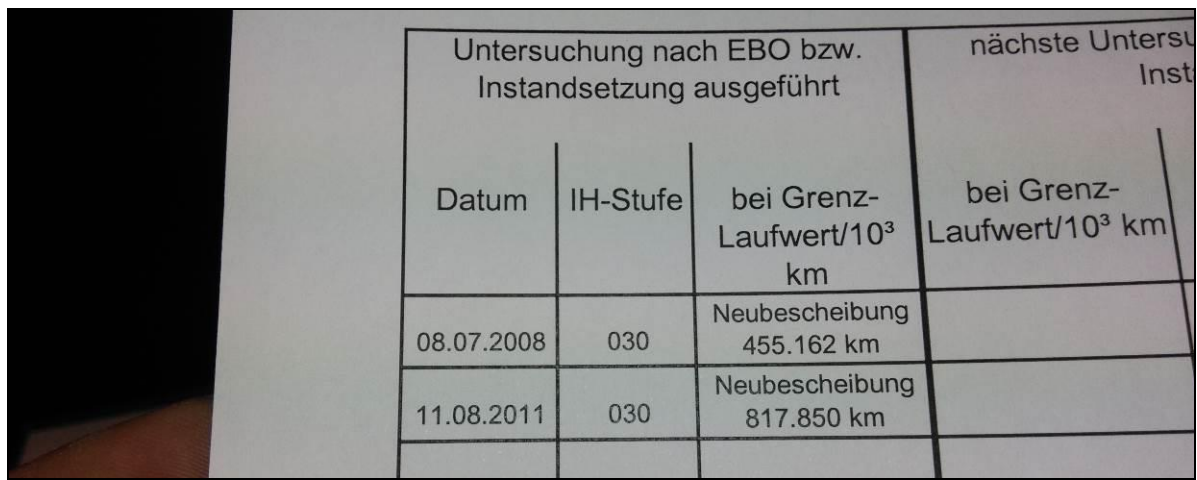
Abb. 2: Revisionseintrag

Die letzte Revision des betroffenen Fahrzeugs war am 11.08.2011. Im Rahmen der Revision wurden auch die Lager begutachtet. Die Laufleistung bis zum Schadensereignis betrug ca. 370.000 km (vorheriges Revisionsintervall 362.688 km).

Nach den Vorgaben des Radlager-Herstellers FAG ist eine Begutachtung der Radlager spätestens nach 600.000 km bzw. 4 Jahren durchzuführen. Beide Fristen wurden unterschritten.
