Zpráva o výsledcích šetření příčin a okolností vzniku mimořádné události

Střetnutí vlaku Sp 1725 s osobním automobilem na železničním přejezdu
P7935 mezi železničními stanicemi Kyjov a Vlkoš

Investigation Report of Railway Accident

Collision of passenger train No. 1725 with a car at the level crossing
No. P7935 between Kyjov and Vlkoš stations

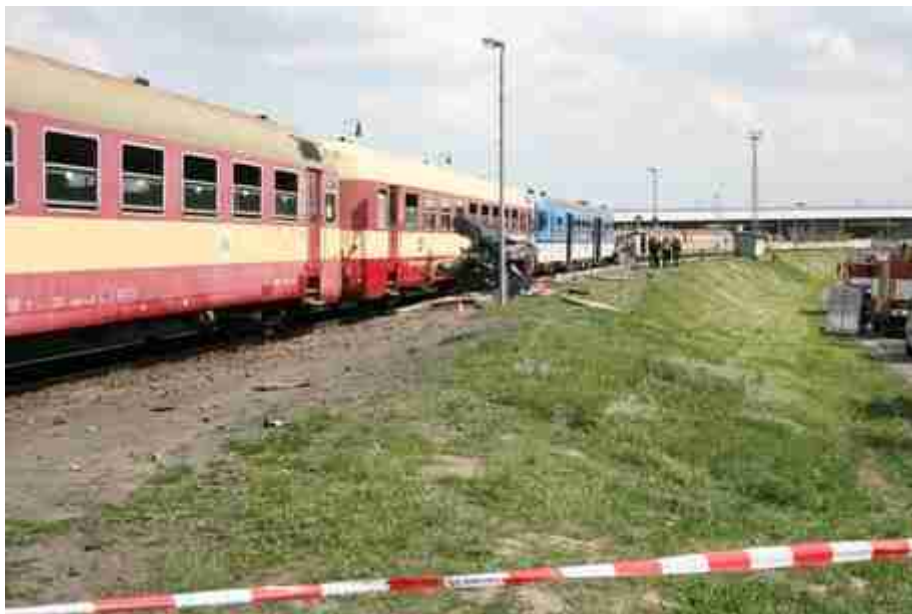
Obr. č. 1: Pohled na místo MU

Ke střetnutí vlaku Sp 1725 a OA došlo na ŽP P7935 v km 64,247 tratě Brno hl. n. – Veselí nad Moravou. Čelo vlaku se nacházelo v km 64,327, tedy 80 m za ŽP směrem na Veselí nad Moravou. OA byl nárazem rozlomen na dvě části. Přední část OA byla zaklíněna mezi pravou částí čela HDV 842 028-3 a betonovou konstrukcí nástupiště zastávky Kyjov zastávka. Zadní část OA se nacházela na začátku nástupiště vpravo od soupravy vlaku (asi v polovině délky soupravy). Směr jízdy vlaku a OA k ŽP je znázorněn na situačním schématu místa MU (Obr. č. 3). Bylo poškozeno nástupiště u 1. TK v délce 50 m. Na HDV bylo poškozeno čelo (stanoviště 2) v oblasti pluhu a vzduchové spojky (na pravé straně ve směru jízdy), poškozen lak na bočnici a poškozeny vstupní dveře pro cestující (na pravé straně ve směru jízdy). Na prvním TDV bylo patrné poškození laku.

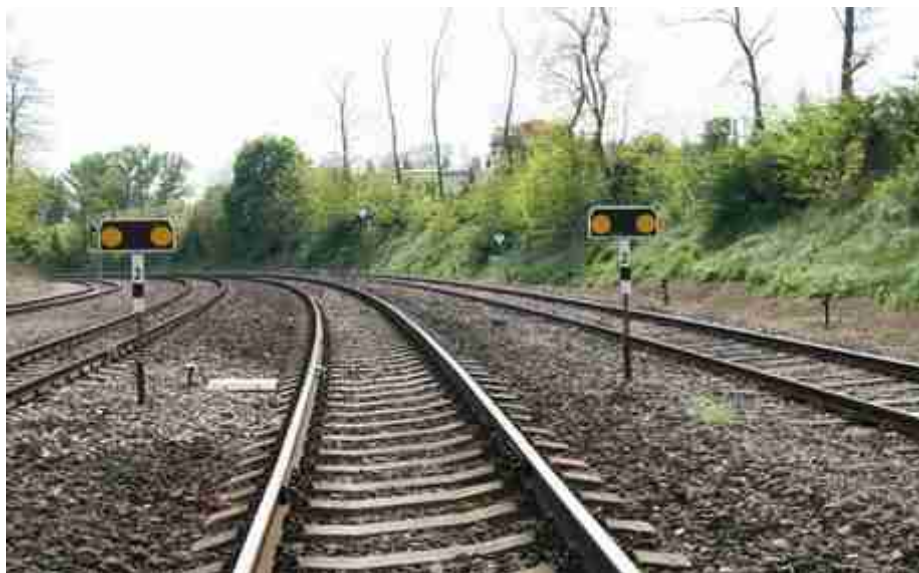
Obr. č. 3: Osazené přenosné přejezdníky

- předpokládal umístění přenosného přejezdníku na jiném místě, skutečné místo s umístěným přejezdníkem přehlédl.
- strojvedoucí vlaku Sp 1725 – Podání vysvětlení k mimořádné události DI:

- při mazání chybových hlášek systému přehlédl přenosný přejezdník;
 - před přejezdem u zast. Kyjov zastávka uviděl poměrně rychle jedoucí OA, který nečekaně odbočil do prostoru přejezdu.

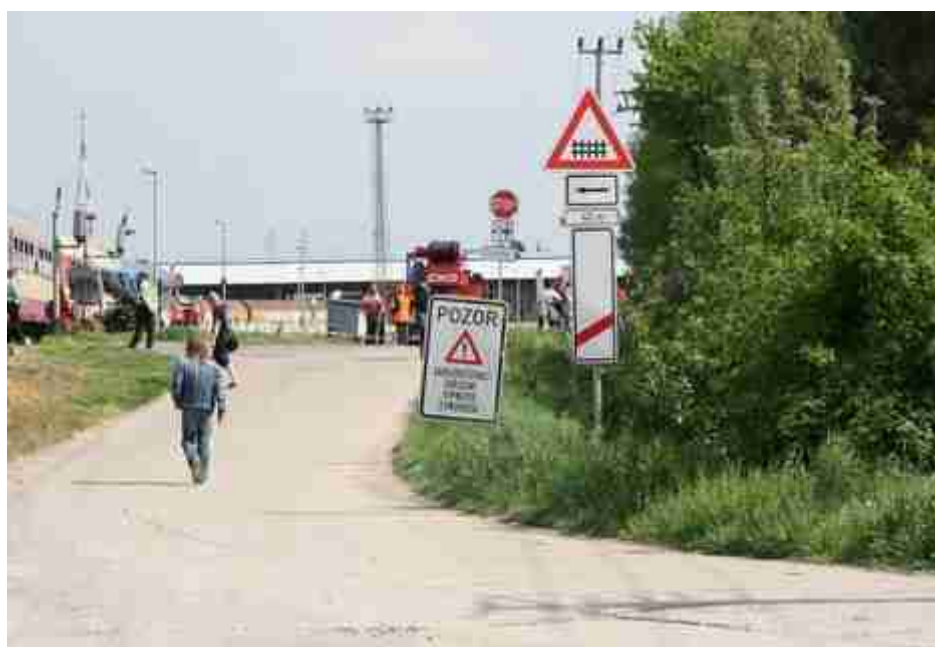
Obr. č. 4: Dopravní značení ze směru jízdy OA

repasování výstroje a doplnění elektronickými prvky. Na vypnutí PZZ uživatele pozemní komunikace upozorňovaly dopravní značky typu IP22 „Pozor, zabezpečovací zařízení vypnuto z provozu“ a P6 „Stůj, dej přednost v jízdě!“. Vypnutí PZZ bylo v souladu s Rozkazem o výluce č. 35005 a normou ČSN 73 6380 (článek 6.1.5). Rozmístění dopravního značení bylo projednáno s městským úřadem Kyjov a P ČR.

- § 28 odst. 5, zákon č. 361/2000 Sb.:
„Před železničním přejezdem, u kterého je umístěna dopravní značka „Stůj, dej přednost v jízdě!“, musí řidič zastavit vozidlo na takovém místě, odkud má náležitý rozhled na trať.“;
