Untersuchungsbericht

Entrollen einer Wagengruppe vom Bf Bad Vöslau am 09. März 2017

GZ.: BMVIT-795.380-IV/SUB/SCH/2017

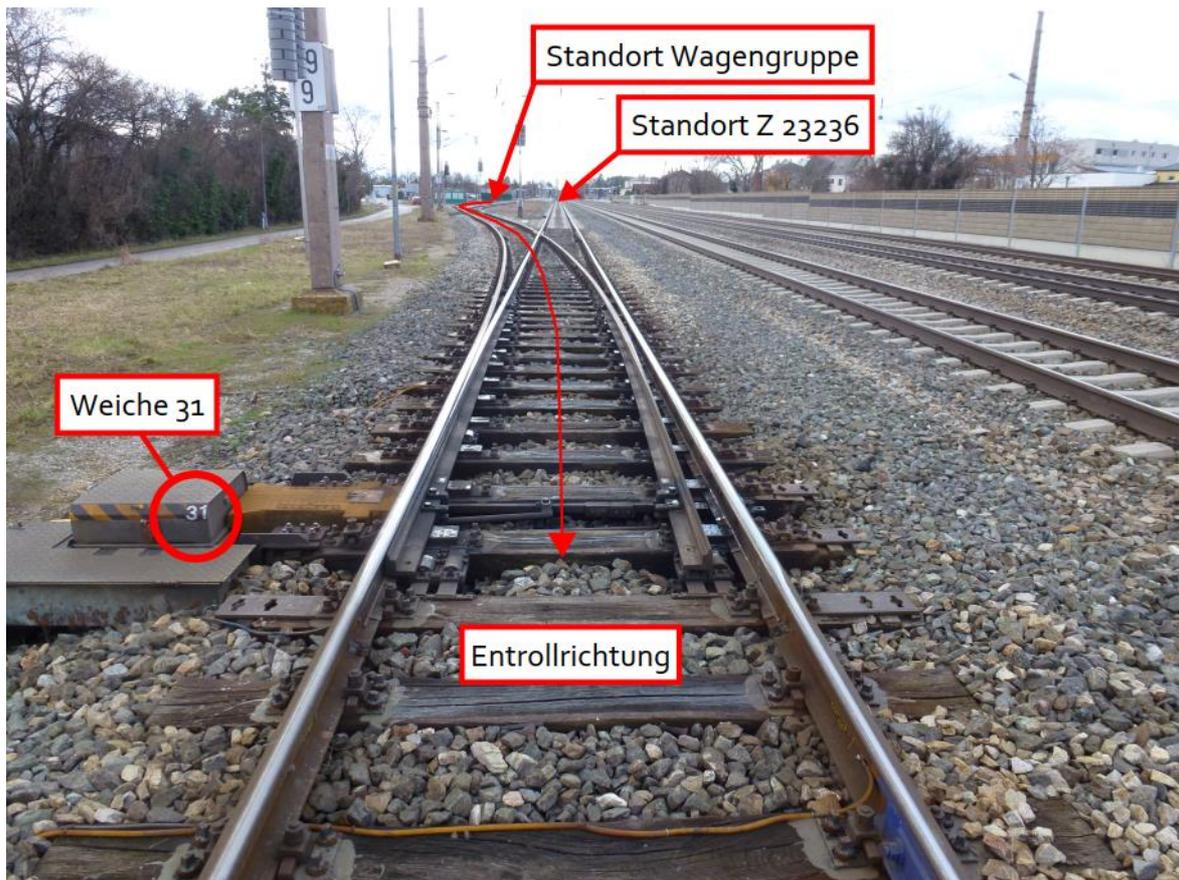
Abbildung 3: Weiche 31, Blickrichtung Wiener Neustadt

In Abbildung 3 ist im Vordergrund die Weiche 31 nach der Reparatur entgegen der Entrollrichtung zu sehen. Der Standort der Wagengruppe auf Gleis 307 ist links im Bild ersichtlich, ebenso der Standort des Z 23236 zum Zeitpunkt der Entrollung.

Durch die Entrollung wurde die in Richtung Gleis 303 gestellte Weiche 31 aufgeschnitten und deren Antrieb leicht beschädigt. Die entrollte Wagengruppe kam nach einer Fahrtstrecke von etwa 13 km zwischen Hst Guntramsdorf Thallern und Bf Mödling in km 17,500 (Spitze der Wagengruppe in Entrollrichtung) selbsttätig zum Stillstand.

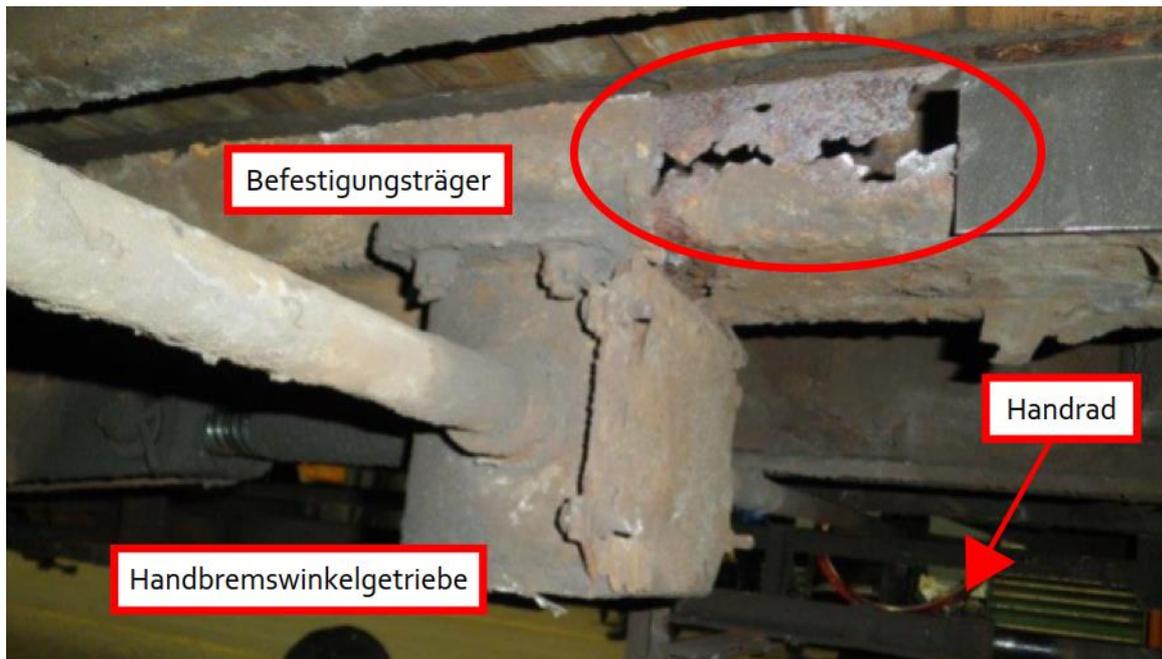
Abbildung 11: Wagen 2, Durchrostung des Befestigungsträgers

Bei der Begutachtung wurde der Unterboden von Wagen 1 (31 54 5963 737-9) und Wagen 2 (31 54 5963 572-0) in Augenschein genommen. Dabei wurden starke Durchrostungen an den Befestigungsträgern des Handbremswinkelgetriebes des Wagens 2 festgestellt. Aus dem vorliegenden Dokument zur letzten Revision des Wagens 2 (siehe 6.5.1) konnten keine Hinweise auf Vorschädigungen des Befestigungsträgers entnommen werden.

Starke Durchrostung (rot eingekreist) des Befestigungsträgers (Abbildung 11) im Bereich der Befestigungsstelle des Handbremswinkelgetriebes. Durch die Korrosion ist eine starke Beeinträchtigung der Bauteilfestigkeit gegeben.

Im Untersuchungsbericht wird angegeben, dass bei den untersuchten Wagen 3154 5963 737-9 und 3154 5963 572-0 im Bereich der Befestigungsstelle des Handbremswinkelgetriebes eine starke Durchrostung des Befestigungsträgers festgestellt wurde. Dies stelle eine „starke Beeinträchtigung der Bauteilfestigkeit“ dar. Die letzte Revision dieses Wagens hat gemäß Punkt 6.5.1 des Untersuchungsberichtes am 31.01.2014 stattgefunden. Es wird nicht ausgeführt, ob im Rahmen der Revision am 31.01.2014 Anzeichen dieser „starken Durchrostung“ festgestellt wurden bzw. feststellbar waren. Weiters wird nicht angeführt, ob die allenfalls festgestellten Durchrostungen zu Anpassungen des Revisionsintervalls geführt haben.
