# Untersuchungsbericht

Bundesanstalt für Verkehr  
Sicherheitsuntersuchungsstelle des Bundes  
GZ: BMVIT-795.368-IV/BAV/UUB/SCH/2015

**Kollision Z 35438 mit Z 48071  
im Bahnhof Leopoldau  
am 15. Juli 2015**

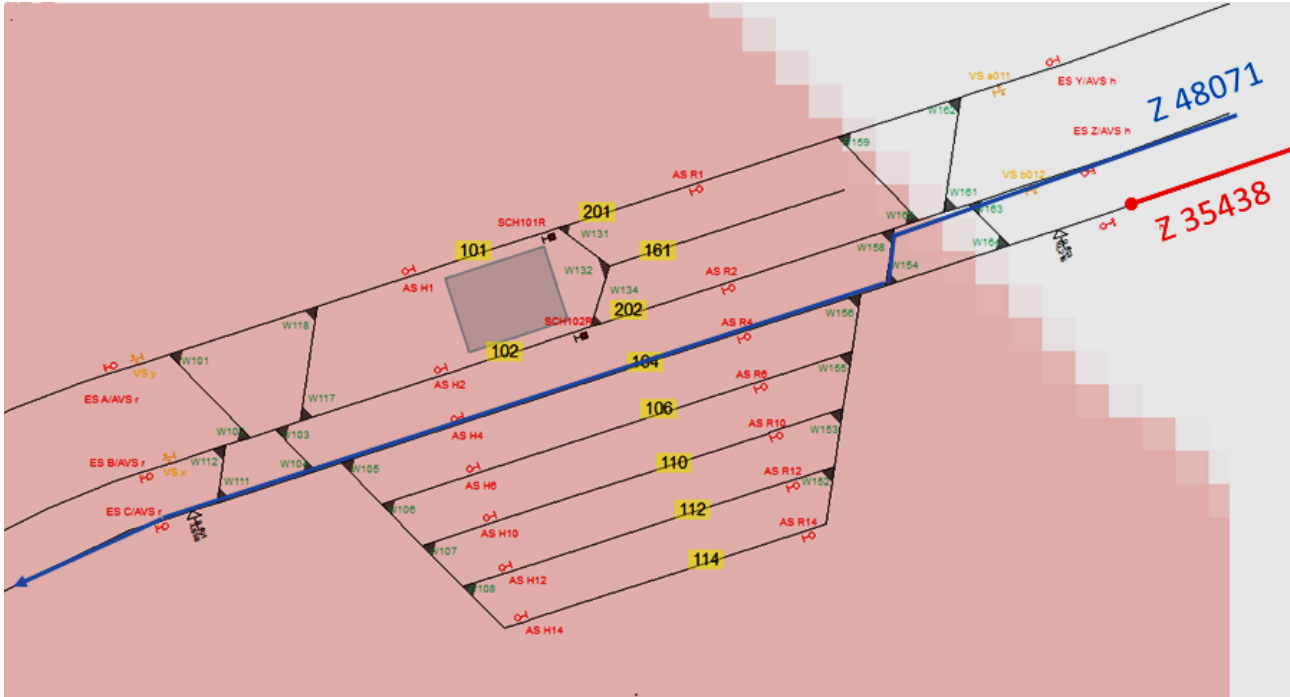
Abbildung 8: Skizze Verkehrssituation Leopoldau (Quelle SUB)

Die ES Z012 und X005 befinden sich auf gleicher Höhe im km 10,365 der Strecke 11401 (siehe Abb. 3 Seite 9). Z 35438 bezog das „Frei mit 40 km/h“ zeigende ES Z012, gültig für Z 48071, auf sich und überfuhr unerlaubt das „Halt“ zeigende ES X005. Durch das unerlaubte Überfahren wurde vom Zugssicherungssystem PZB eine Zwangsbremmung (2000 Hz) bei Z 35438 ausgelöst. Z 35438 kam ca. 60 m nach dem ES X005 zum Stillstand. Ohne Zustimmung zur Weiterfahrt durch den zuständigen FdI setzte Z 35438 nach der PZB-Zwangsbremmung die Fahrt in Richtung Bf Leopoldau fort.

In weiterer Folge ereignete sich auf der Weiche 154 eine seitliche Kollision (Flankenfahrt) mit dem auf Gleis 4 einfahrenden Z 48071. Durch die Kollision entgleisten bei Z 35438 die ersten zwei Drehgestelle des Triebzuges 4124 024-3 mit allen Radsätzen in Fahrtrichtung nach links. Durch die daraus resultierende Schräglage wurden beim dritten Drehgestell beide Radsätze mit den in Fahrtrichtung rechten Rädern von der Schienenkante abgehoben.

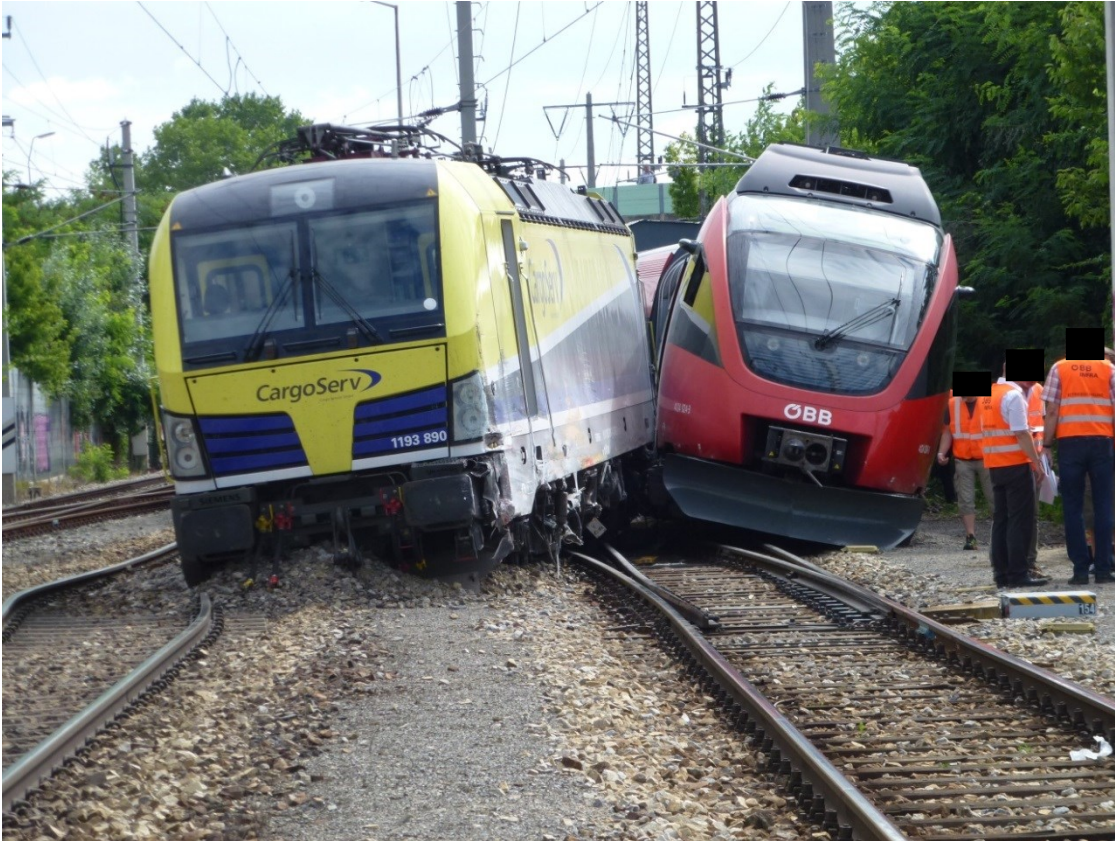
Abbildung 9: Endposition der entgleisten Fahrzeuge (Quelle SUB)

Bei Z 48071 entgleiste das Triebfahrzeug 1193 890-1 mit allen Radsätzen in Fahrtrichtung nach rechts. Der nachlaufende erste Wagen 3356 5301 233-6 überpufferte mit dem zweiten Wagen 3354 59459 124-7 und entgleiste mit beiden Radsätzen des nachlaufenden Drehgestells.

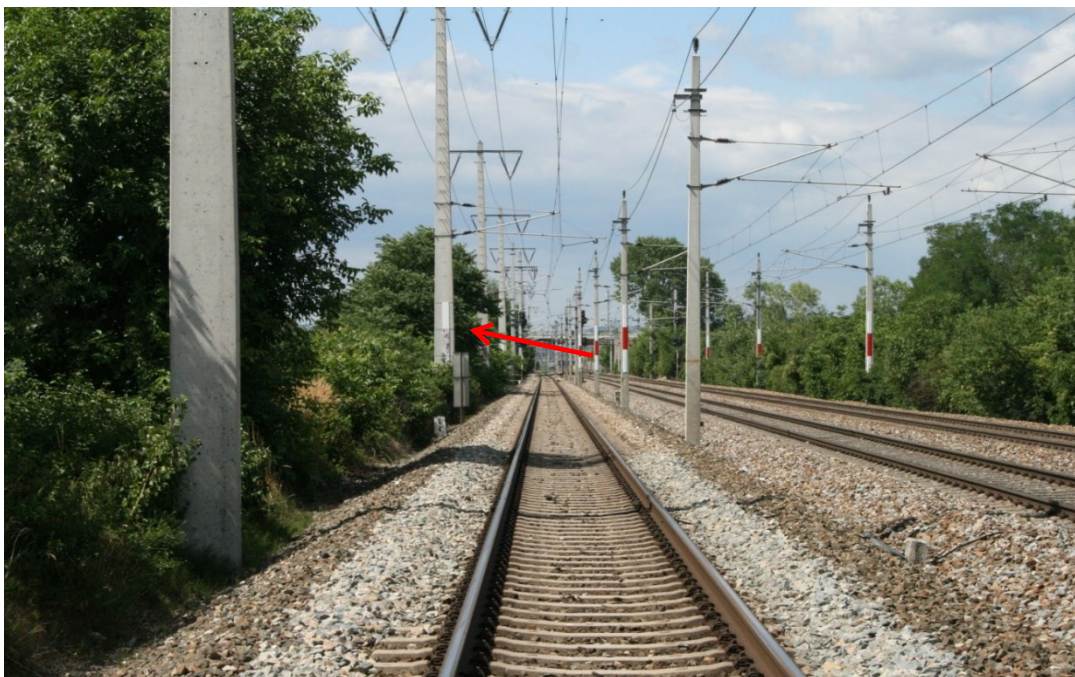
**Abbildung 17: Sicht auf die ES Bf Leopoldau aus einer Entfernung von 200 m(Quelle SUB)**

Die Abbildung 17 wurde in 200 m Entfernung von den ES X005 und Z012 aufgenommen. Links im Bild ist am Oberleitungsmast das verwitterte Signal „Kennzeichnung“ zu erkennen.
