# Untersuchungsbericht

Sicherheitsuntersuchungsstelle des Bundes  
GZ: BMVIT-795.373-IV/SUB/SCH/2016

## Kollision Z 90 mit Fahrzeugteil im Stierschweiffeldtunnel am 23. September 2016

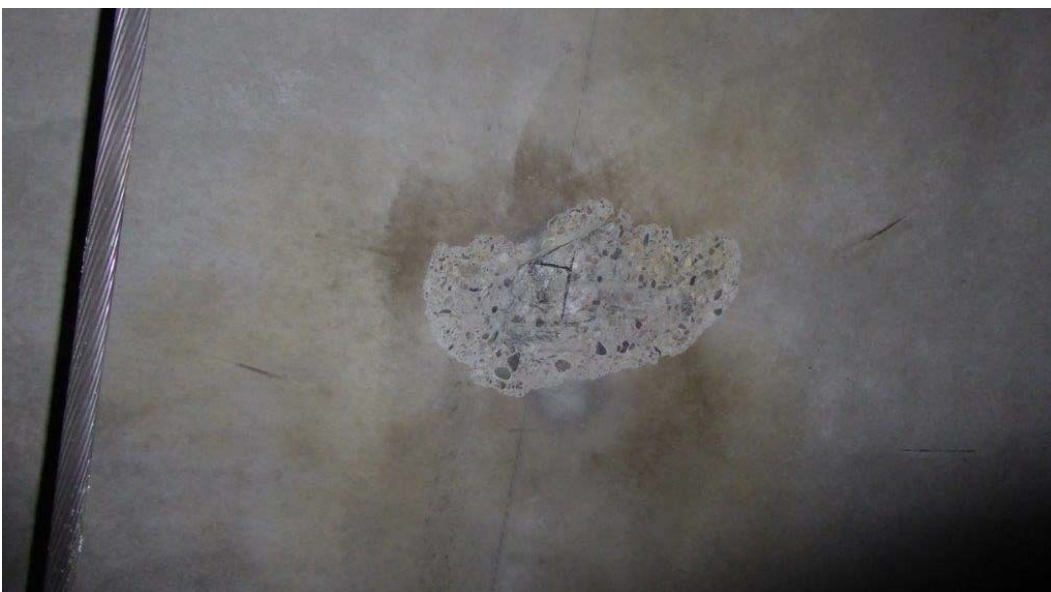
**Abbildung 16: Einschlagspur der Seiteneinstiegstür an der Tunneldecke (Quelle IM)**

| Zeitpunkt | Beschreibung |
|---|---|
| ca. 17:30 Uhr | Vom IM bzw. vom RU wurden ca. 150 m nach dem Ostportal mehrere Teile der Seiteneinstiegstür (Dichtungen, Schaumstoff, Metallteile) festgestellt. Weiteres wurde eine Beschädigung der Tunneldecke in einem Ausmaß von ca. 40 x 30 x 10 cm sowie ein beschädigter Oberleitungsausleger dokumentiert. |
| 21:41 Uhr | Der Tunnel wurde bautechnisch freigegeben, die Beschädigungen an der Tunneldecke waren nicht sicherheitsrelevant. |

Im Stierschweiffeldtunnel wurden ca. im km 45,800 eine Einschlagspur an der Tunneldecke sowie eine Beschädigung eines Oberleitungsauslegers durch die Seiteneinstiegstüre festgestellt.

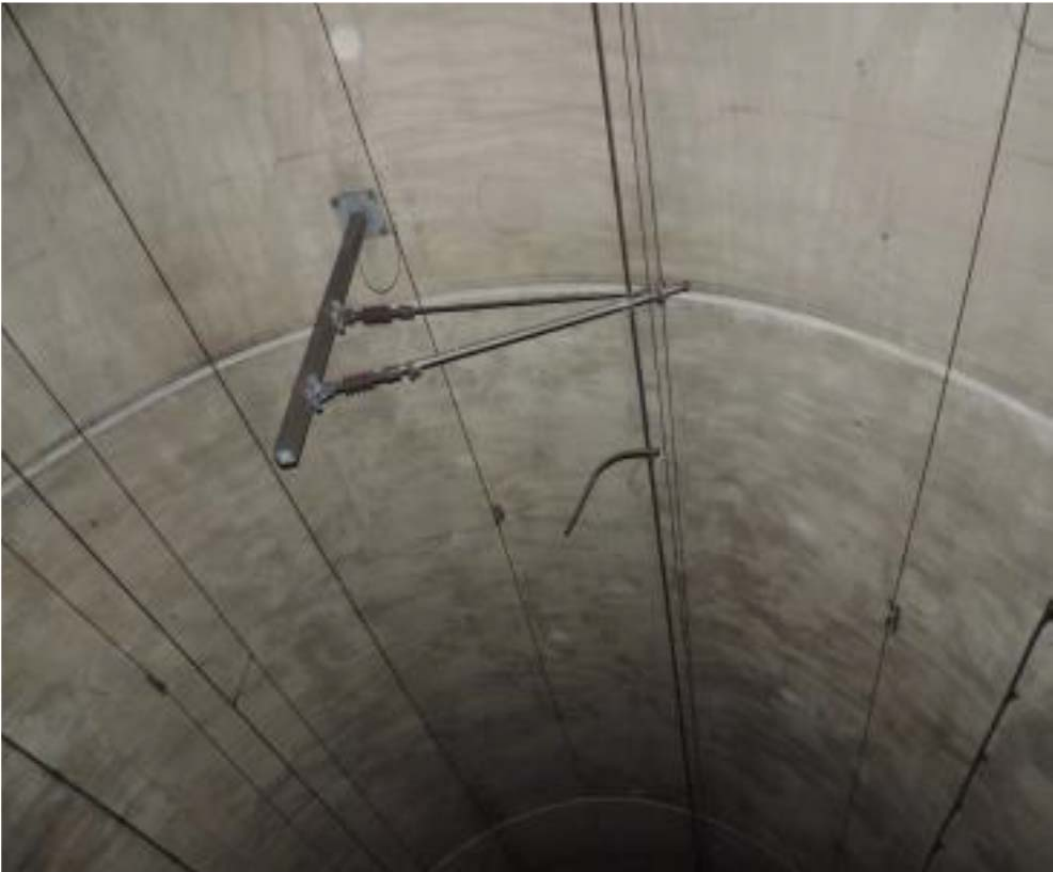
**Abbildung 17:** Beschädigung eines Oberleitungsauslegers durch die Seiteneinstiegstür (Quelle IM)

| Zeitpunkt | Beschreibung |
|---|---|
| 19:10 Uhr | Feststellung des Turmwagens: Ein Ausleger auf Gleis 9 wurde beschädigt. |

| Zeitpunkt | Beschreibung |
|---|---|
| 22:05 Uhr | Der schadhafte Ausleger wurde repariert, der beschädigte Stromabnehmer von Z 90 wurde niedergebunden. Der Oberbau auf Gleis 9 wurde vom Bf Tullnerfeld bis zum Standort von Z 90 freigegeben. |

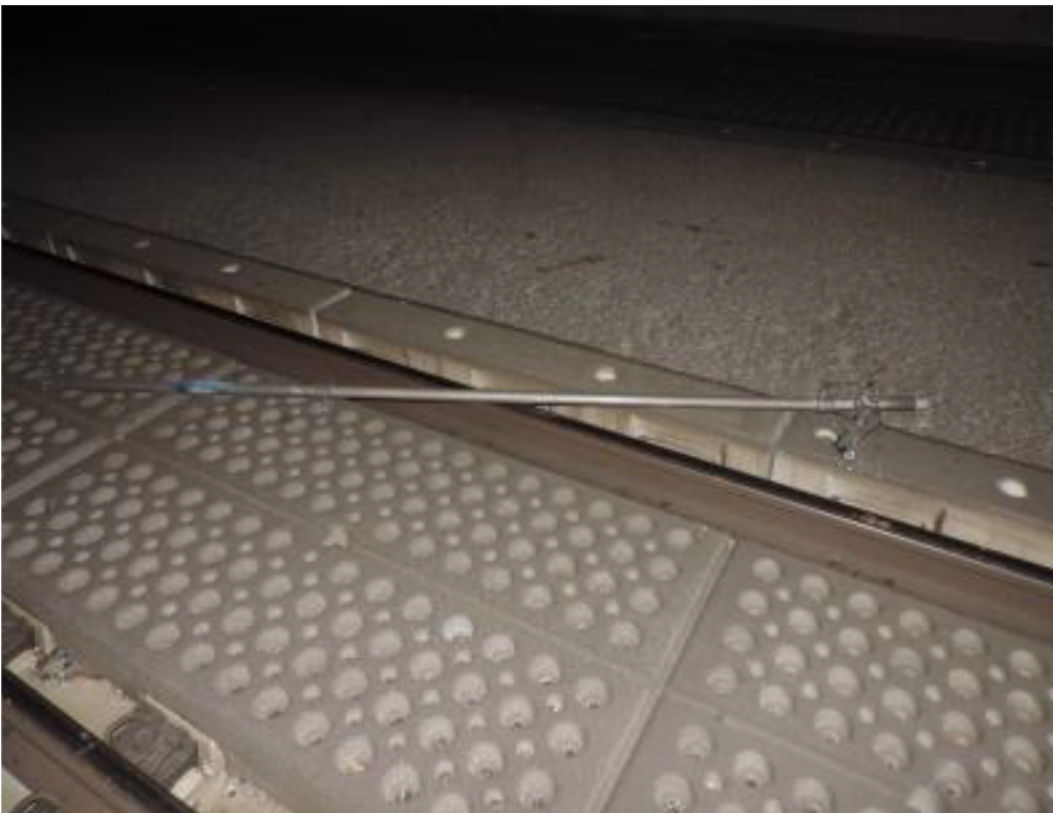
**Abbildung 18:** Stützrohr des beschädigten Oberleitungsauslegers (Quelle IM)

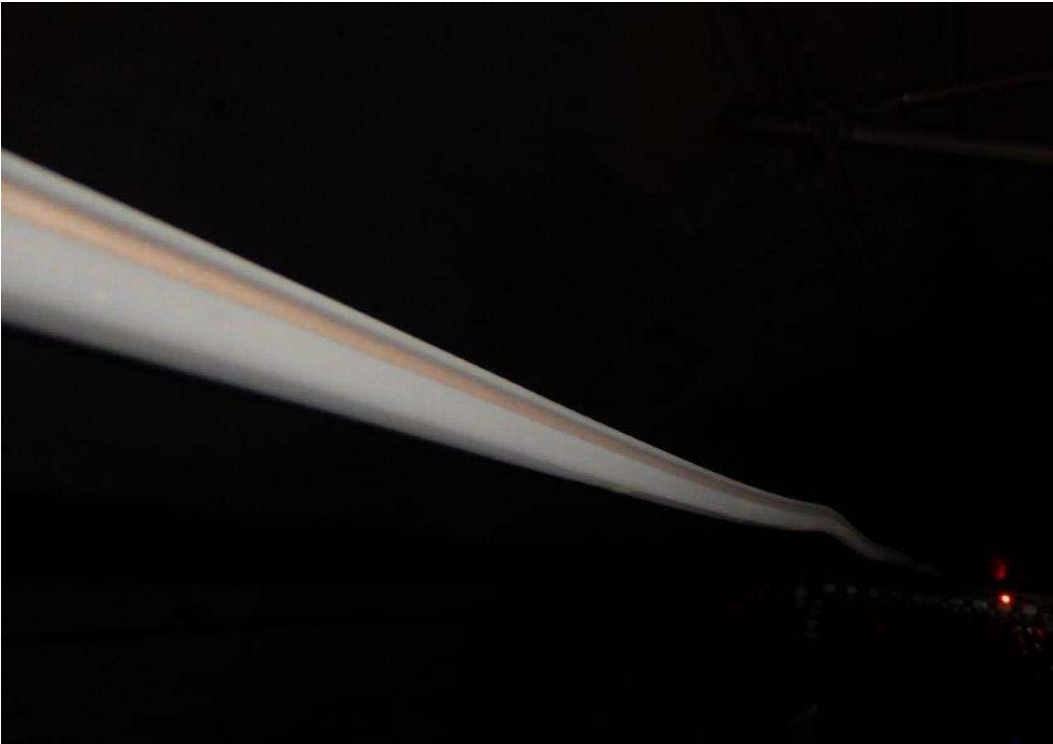
Abbildung 19: Fahrdrabt der beschädigten Oberleitung (Quelle IM)

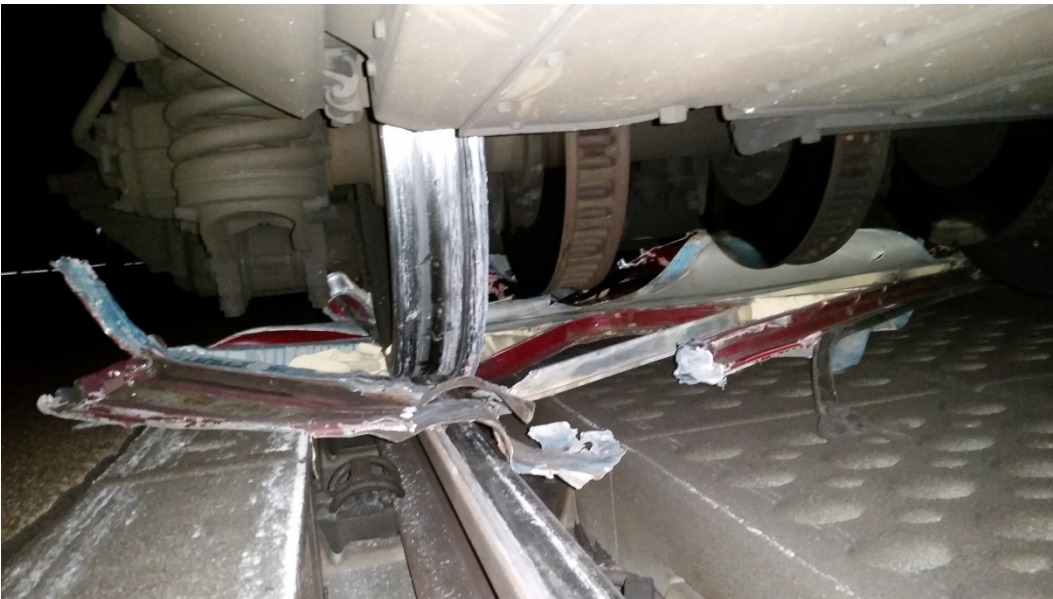
Abbildung 20: Seiteneinstiegstür unter dem dritten Radsatz des Z 90 (Quelle RU)

| Zeitpunkt | Beschreibung |
|---|---|
| 20:37 Uhr | Die Teile der Seiteneinstiegstüre unter Z 90 konnten entfernt werden. Die Arbeiten am beschädigten Ausleger dauern an. |

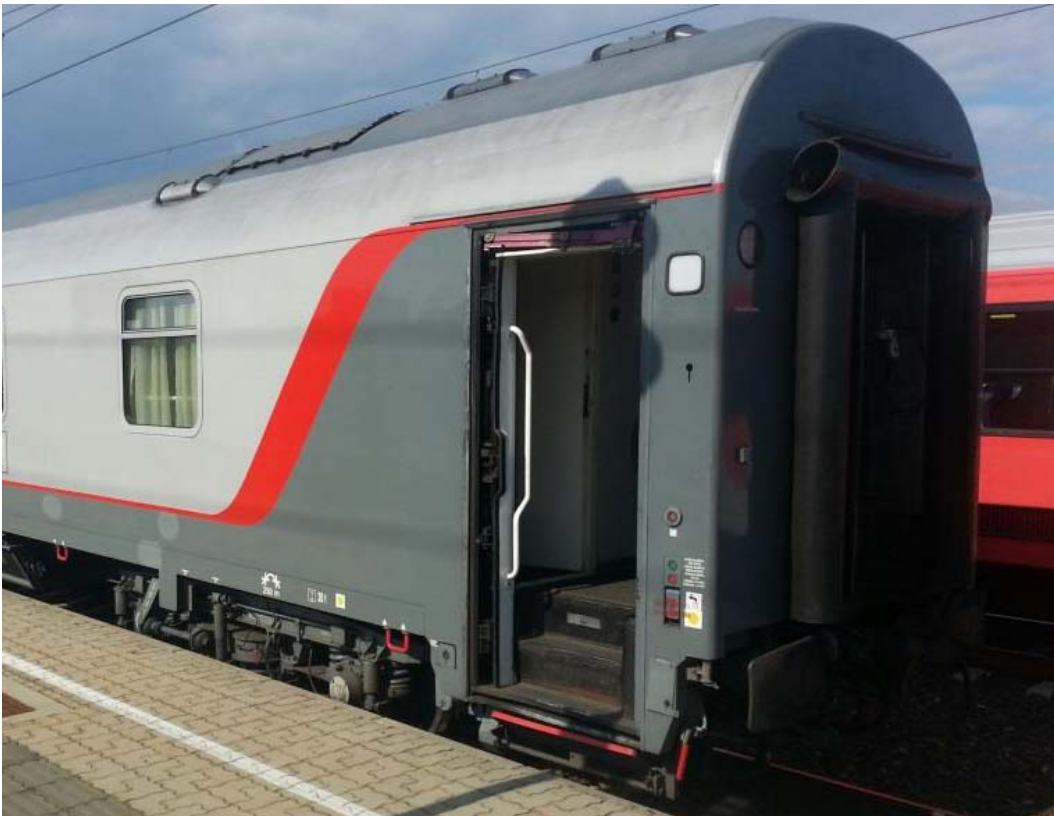
**Abbildung 21: Beschädigter Wagen (2) aus Z 409 (Quelle IM)**

Die vorstehende Abbildung zeigt die fehlende Seiteneinstiegstür am Wagenende 2.

Durch die Druck- und Sogwellen bei der Begegnung zwischen Z 409 und Z 63 im Bereich des Ostportales des Stierschweiffeldtunnels wurde die in Fahrtrichtung linke hintere nicht ordnungsgemäß verschlossene Seiteneinstiegstüre aus ihrer Führung gerissen. Die Türe kam ca. 150 m nach dem Ostportal im Stierschweiffeldtunnel auf dem Regelgleis der Fahrtrichtung nach St. Pölten Hbf zu liegen.

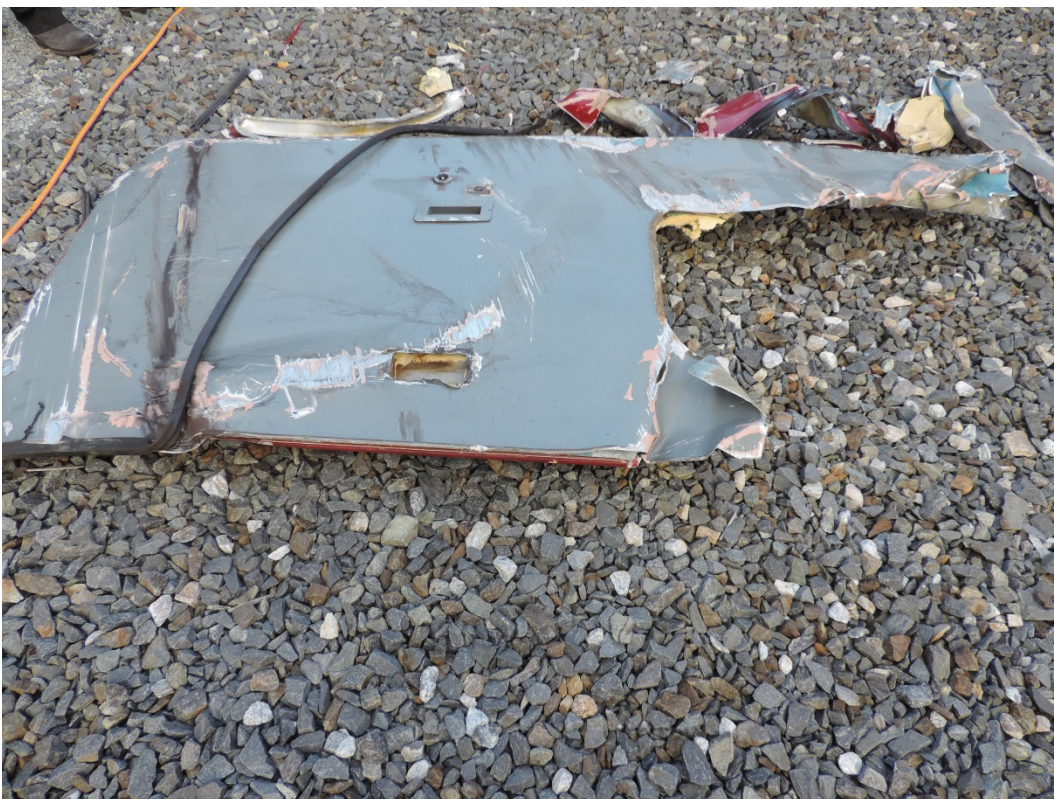
**Abbildung 22: Sichergestellte Teile der Seiteneinstiegstür (Quelle IM)**

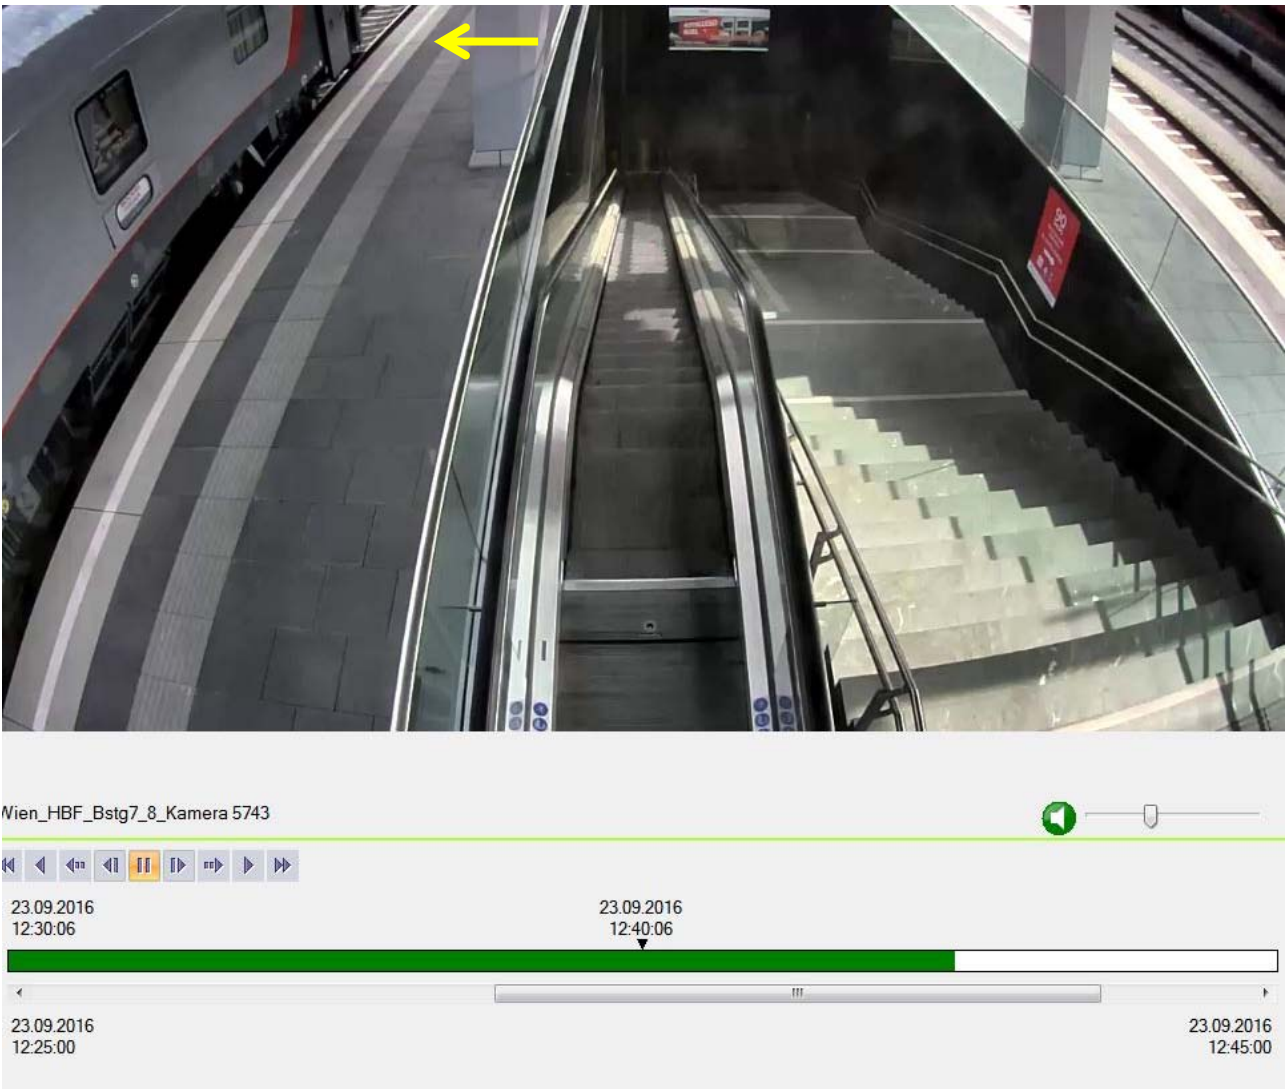
**Abbildung 32: Auswertung Bahnsteigkamera Bf Wien Hbf Z 409 letzter Wagen Bild 3 (Quelle IM)**

Ca. 12:40:33 Uhr – die letzte Seiteneinstiegstüre ist noch geöffnet.

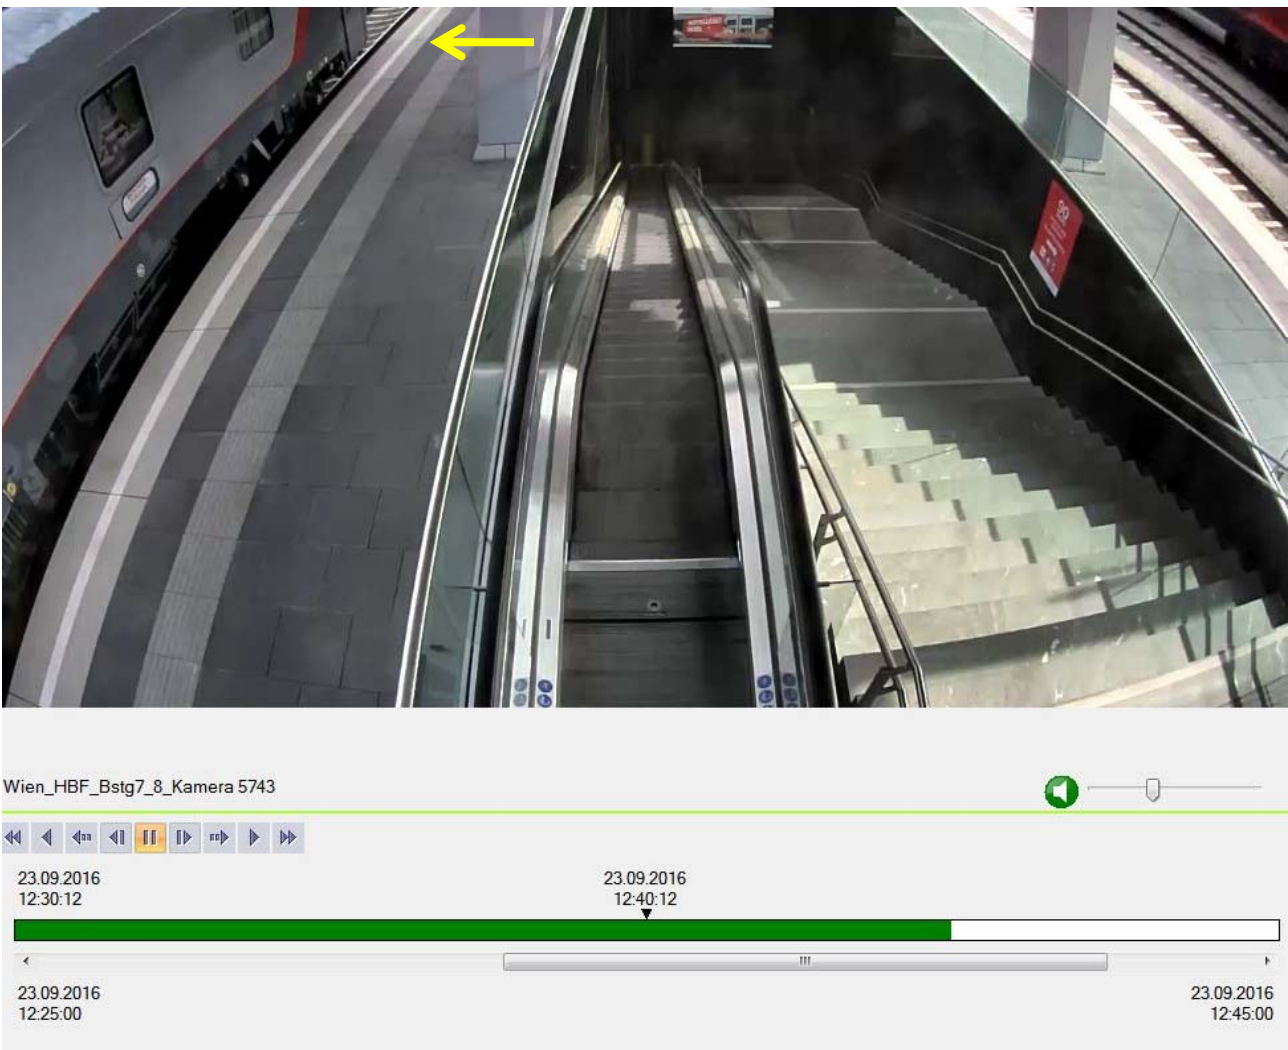
**Abbildung 33: Auswertung Bahnsteigkamera Bf Wien Hbf Z 409 letzter Wagen Bild 4 (Quelle IM)**

Ca. 12:40:41 Uhr – die letzte Seiteneinstiegstüre ist scheinbar ordnungsgemäß geschlossen.

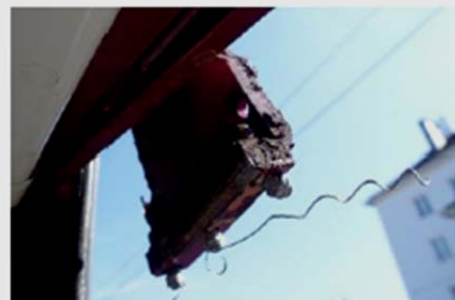
Das Türblatt wurde vom Türblattträger abgerissen. Die Helicoileinsätze wurden ausgezogen. Die obere Führungsschiene ist im vorderen Bereich (nahe der geschlossen Position) deformiert. Der Türblattträger war zum Zeitpunkt der Besichtigung ebenfalls im vorderen Bereich positioniert.

Türblattträger

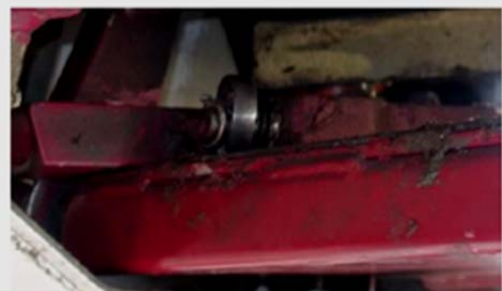
Eine Tragrolle am Türblattträger ist defekt. Das ist vermutlich nicht auf den Türverlust zurückzuführen, sondern auf betriebsbedingten Verschleiß, Kratzspuren legen dies nahe. Von Fa. IFE wurde angemerkt, dass es sich bei dieser Rolle um keinen Originalersatzteil handelt.

defekte Tragrolle

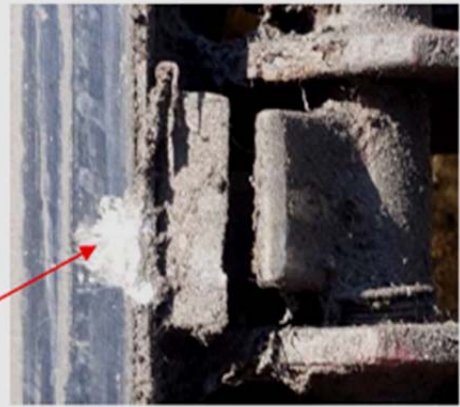
Auffällig sind frische Abnutzungen am Rahmen, unmittelbar neben der Raste für die Absperreinrichtung der Türe. Dabei handelt es sich um Scheuerspuren des Riegels der Absperreinrichtung im Türblatt.

*Raste der Absperreinrichtung im Türportal*

- Die Türe war nicht korrekt abgesperrt. Der Riegel der Absperreinrichtung war ausgeschoben, hat sich jedoch nicht an der dafür vorgesehenen Raste am Türportal verhakt. Der Riegel lag stattdessen außen am Dichtrahmen an und verhinderte, dass das Türblatt im Verriegelungsbeschlag einrasten konnte. Daher war die aktive Drückeinrichtung nicht aktiviert. Dies kann aus den äußeren Verschleißmarken am Absperrdorn und am Dichtrahmen abgeleitet werden. Da keine Beschädigungen am Verriegelungsbeschlag und an der Drückvorrichtung zu erkennen sind, kann davon ausgegangen werden, dass das Türblatt nicht aus dem Verriegelungsbeschlag herausgerissen wurde und daher nicht in der Geschlossen- und Verriegelungsposition gewesen sein kann.

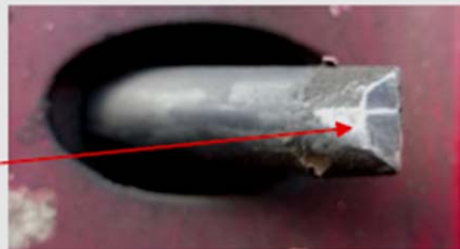
Die Absperreinrichtung (Riegel der Absperreinrichtung) wurde ausgefahren vorgefunden. Die Tür war demnach abgesperrt worden, sollte geschlossen sein, der Riegel am Fahrzeug in Eingriff sein und die Türe somit mechanisch gesichert sein. Hier fallen vor allem die glänzenden (frischen) Kratzer und Kerben an der Außenseite des Riegels auf. Der Riegel ist an der Außenseite nicht im Eingriff und sollte daher an dieser Stelle keine Abnutzungserscheinungen haben.

*Riegel (Dorn) der Absperreinrichtung im Türblatt*

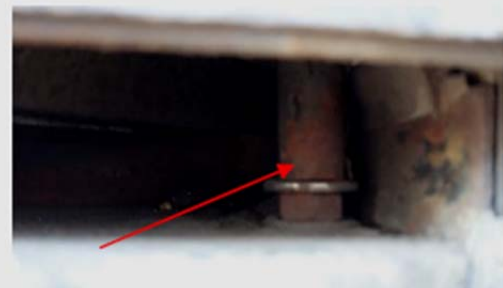
Eine Auffälligkeit wurde bei der Montage eines Führungsbleches für die untere Türführung erkannt. Es wurde eine nicht vorgesehene Mutter beigelegt. Diese Muttern finden sich auch an den anderen Einstiegen. Es ist anzumerken, dass durch diese zusätzliche Distanz die Tür leichter unbeabsichtigt aus der unteren Führungsschiene ausgehängt werden kann.

*Schraubenmutter - nachträglich eingebaut*

Der rote Pfeil in der Abbildung sollte ca. 2 mm weiter unten auf die Schraubenmutter zeigen.
