Untersuchungsbericht

Entgleisung Z 6856 auf der Mariazellerbahn am 26. Juni 2018

GZ.: BMVIT-795.395-IV/SUB/SCH/2018

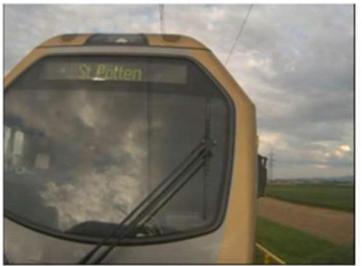
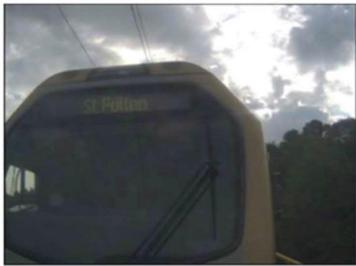
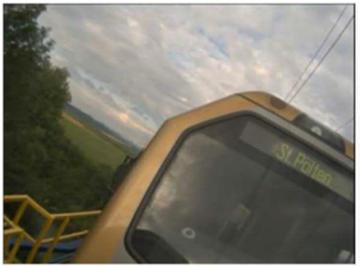
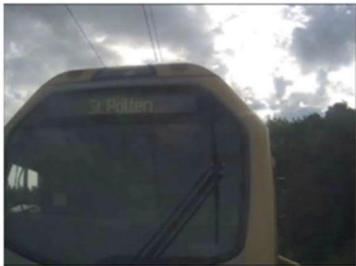
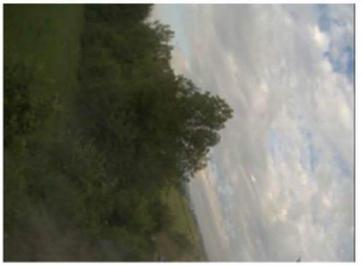
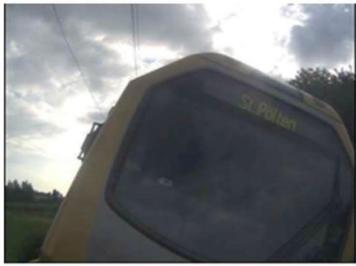
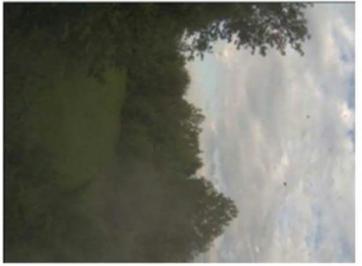
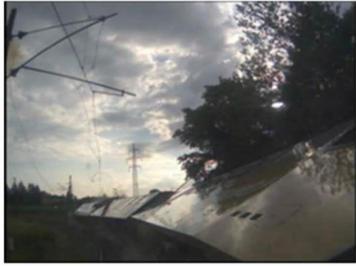
Abbildung 8: Umkippen des ET 5

Das Einfahren in den Linksbogen mit überhöhter Geschwindigkeit führte durch die hohen Fliehkräfte zur Entgleisung und in weiterer Folge zum Umkippen der führenden Garnitur.

In der Abbildung 8 ist ersichtlich wie ET 5 in Schräglage gerät und kurz darauf zur Seite stürzt.

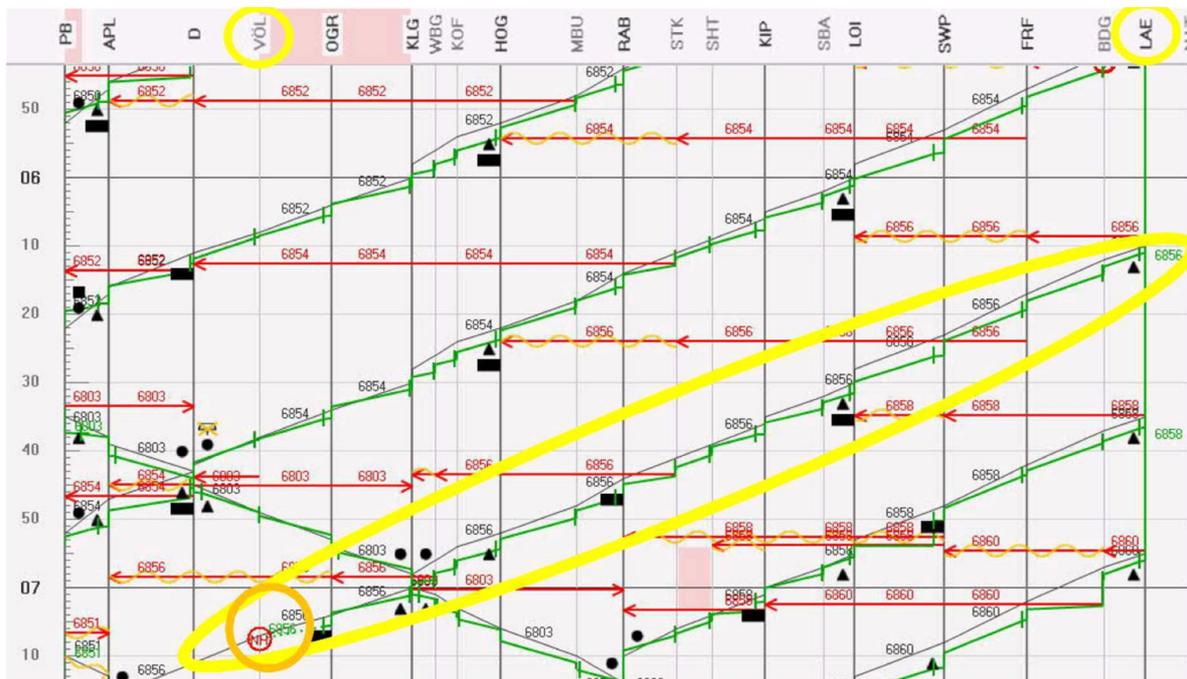
Abbildung 9: Belegblatt (Auszug aus dem RTMS)

Das Belegblatt (Abbildung 9) wurde von der NÖVOG aus dem RTMS herausgelesen und der SUB zur Verfügung gestellt. Die SUB hat wesentliche Punkte eingezeichnet. Auf der horizontalen Achse sind die Betriebsstellen abgebildet und auf der vertikalen Achse die Zeit. Die Fahrt, gekennzeichnet durch die gelbe Ellipse, vom Zug 6856 beginnt rechts oben im Bf Laubenbachmühle (LAE) um ca. 06:12 Uhr und verläuft nach links unten. Gekennzeichnet durch den orangenen Kreis, links unten in der Abbildung 9, endete die Fahrt nahe der Haltestelle Völlerndorf (VÖL). Des Weiteren ist in dem orangenen Kreis ersichtlich, dass neben der Zugnummer 6856 ein kleiner roter Kreis eingezeichnet ist. Dieser symbolisiert den Nothalt (NH), in diesem Fall die Entgleisung um ca. 07:07 Uhr.

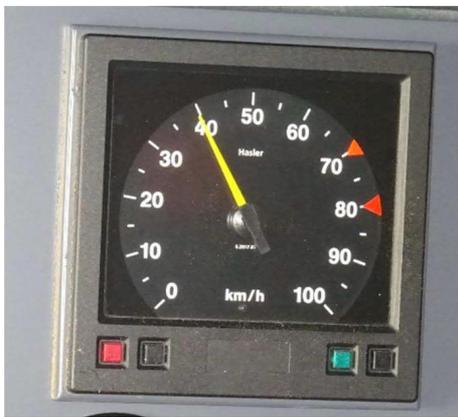
Abbildung 10: analoger Tacho aus dem ET 5

Die Tachonadel ist bei dem Indikator 40 km/h hängengeblieben, was durch erhebliche Erschütterungen (durch z.B.: Umstürzen eines Zuges) bewirkt werden kann. Im Tachometer befinden sich zwei Dreiecke welche die Farben Rot und Orange haben. Die rote Markierung zeigt die Fahrzeughöchstgeschwindigkeit (80 km/h) welche werksseitig durch den Fahrzeughersteller eingestellt wird. Die orange Markierung kann manuell durch den / die Tffz verstell werden um die max. Geschwindigkeit einzustellen, mit welcher gefahren werden soll. Des Weiteren wird bei jedem Abrüsten des Führerstandes die orange Markierung automatisch auf 0 zurückgestellt. Somit muss diese vor der Fahrt eingestellt werden, da ansonsten das Fahrzeug nicht bewegt werden kann. Die eingestellte Geschwindigkeit am Geschwindigkeitsbegrenzer erfolgt durch den Vsoll -Geber und kann in 5 km/h Schritten eingestellt werden. Eine solche Bedienhandlung gilt technisch als Sifa Impuls.

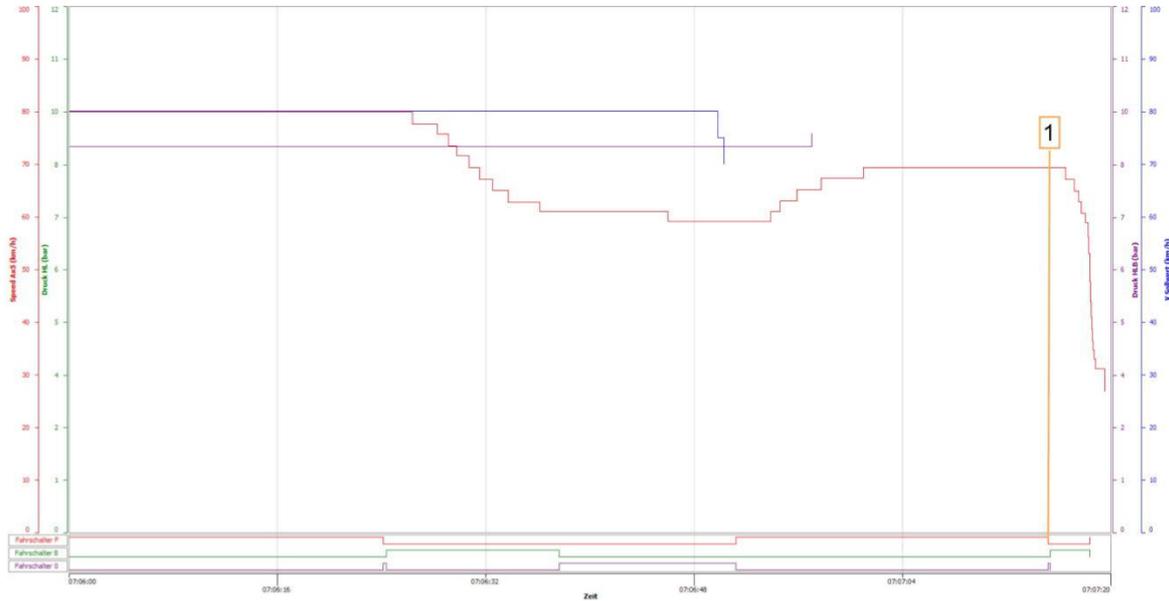
Abbildung 11: Registrierauswertung grafisch ET 5

In Abbildung 11 sind die Parameter der Geschwindigkeit, Druck in der HLL und der Druck im HLB abgebildet. Des Weiteren sind auf der horizontalen Achse der Fahrschalter „F“ (Fahren) rot, Fahrschalter „B“ (Bremsen) grün und der Fahrschalter „0“ (Neutralstellung) lila aufgezeichnet. Die SUB hat wesentliche Punkte eingezeichnet. Der senkrechte Strich (Indikator 1) weist auf die eingeleitete Bremsung hin. Der Fahrschalter „F“ wechselte von 1 auf 0; Fahrschalter „B“ von 0 auf 1; dies dokumentiert die Einleitung einer Bremsung.

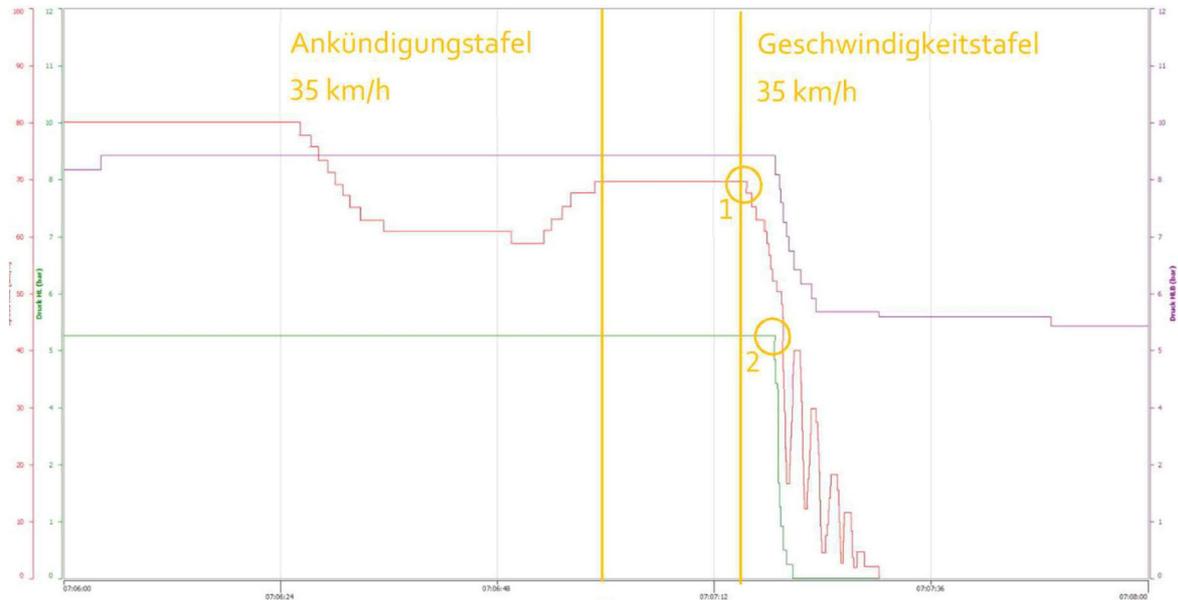
Abbildung 12: Registrierauswertung grafisch ET 6

In der Abbildung 12 sind die Parameter der Geschwindigkeit, Druck in der HLL und der Druck im HLB abgebildet. Die SUB hat wesentliche Punkte eingezeichnet. Der erste senkrechte Strich kennzeichnet den Standort der Ankündigungstafel für 35 km/h (siehe Abbildung 4). Rechts daneben findet sich ein zweiter senkrechter Strich welcher den Standort der Geschwindigkeitstafel für 35 km/h (siehe Abbildung 5) kennzeichnet. Der Kreis mit der Kennziffer „1“ zeigt den Geschwindigkeitseinbruch nach einer eingeleiteten Bremsung kurz nach der Geschwindigkeitstafel. Der zweite Kreis mit der Kennziffer „2“, zeigt den Druckabfall in der HLL, welcher durch die Zugtrennung verursacht wurde.
