Untersuchungsbericht

Entgleisung Z 47395 im Bf Neubau-Kreuzstetten am 08. November 2018

GZ.: BMK-2020-0.394.130

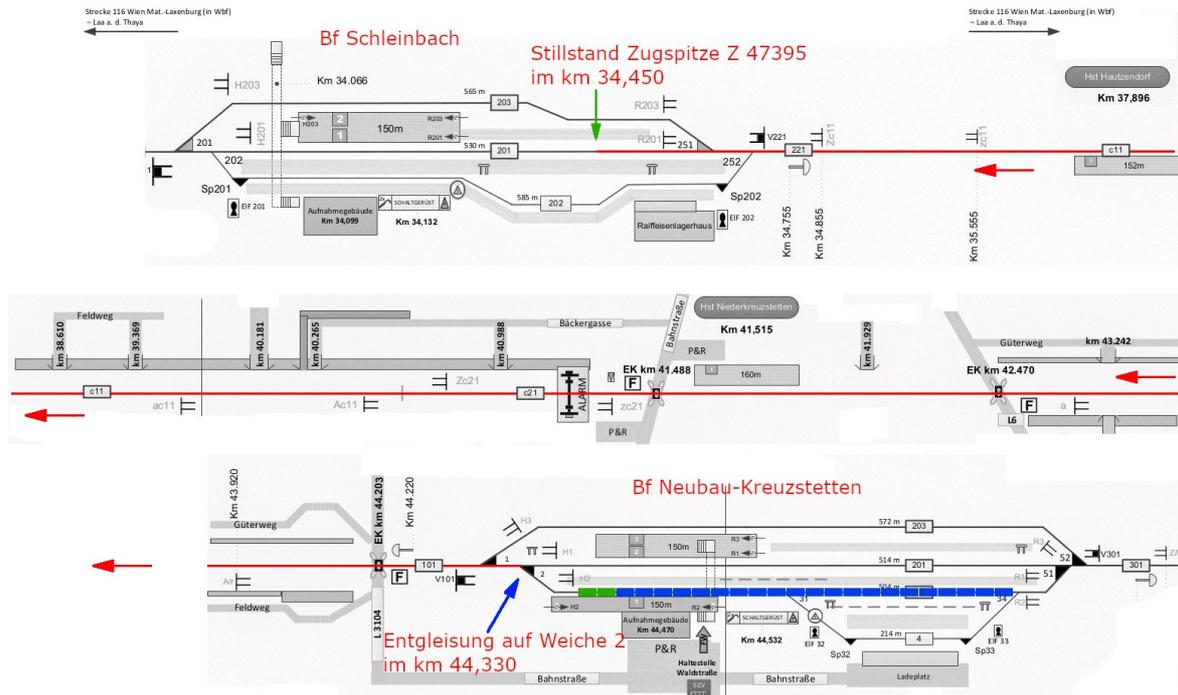
Abbildung 4 Lageskizze mit eingezeichneter Entgleisungsstrecke

In Abbildung 4 ist Z 47395 im Bf Neubau-Kreuzstetten auf Gleis 202 schematisch eingezeichnet (blau = Güterwagen; grün = Tzf). Die Entgleisungsstelle wurde mit einem blauen Pfeil gekennzeichnet. Die Entgleisungsstelle wurde mit einem blauen Pfeil gekennzeichnet. Die rote Linie bis zum Stillstand im Bf Schleinbach (grüner Pfeil) symbolisiert die gefahrene Strecke von ca. 10 km im entgleisten Zustand. Die Fahrtrichtung wurde jeweils mit einem nach links zeigenden roten Pfeil gekennzeichnet.

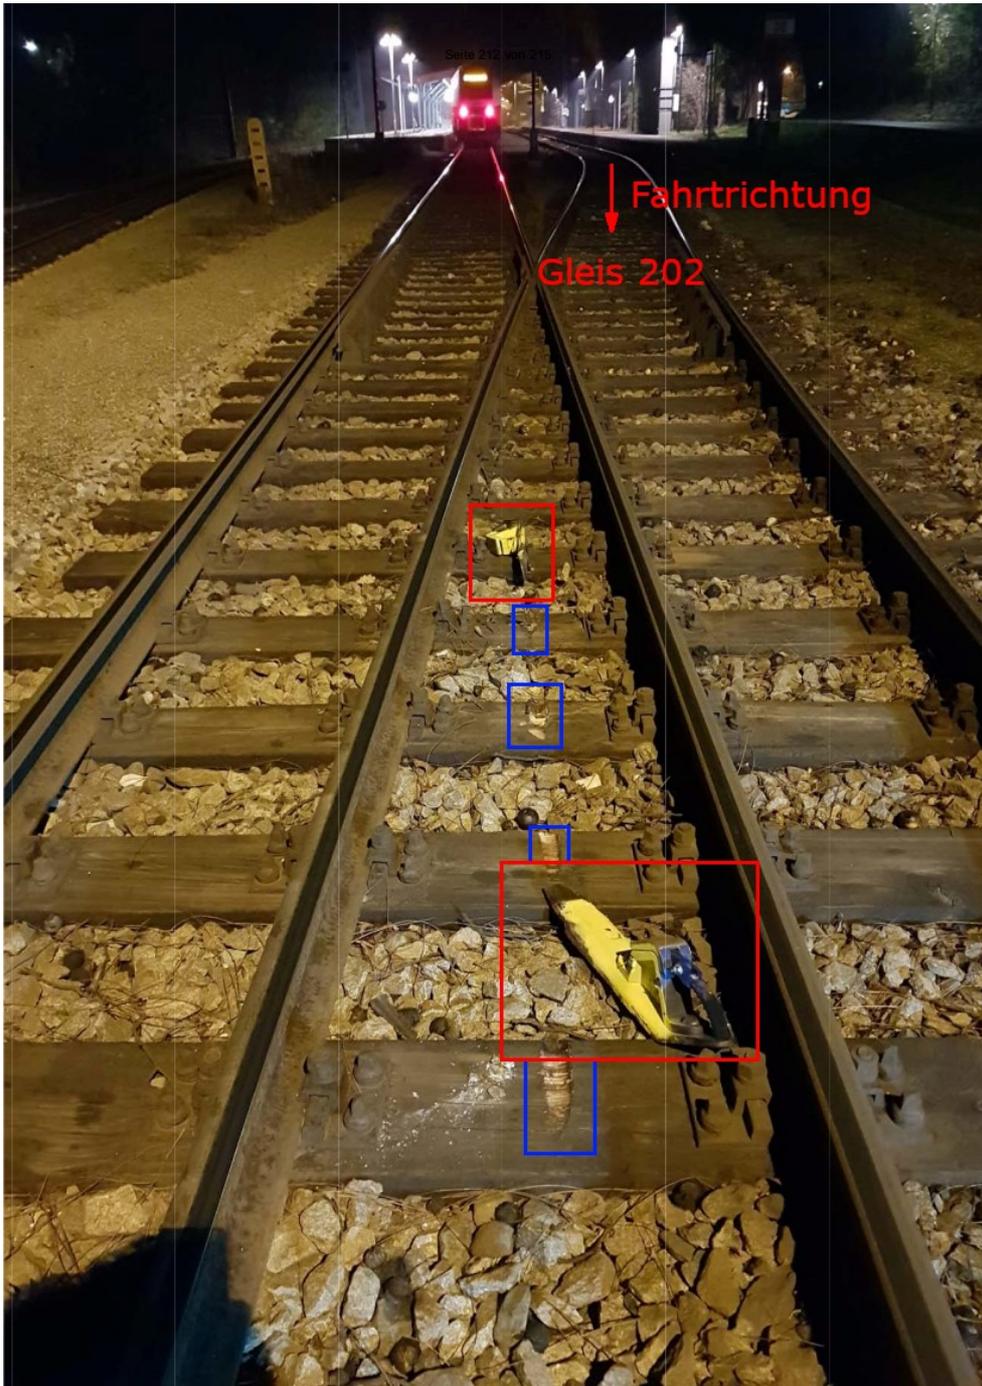
Abbildung 5 Hemmschuhe neben den Gleisen (gegen die Fahrtrichtung aufgenommen)

Ursache für die Zugentgleisung von Z 47395 am 08. November 2018 waren zwei, vor der Zugfahrt nicht entfernte Hemmschuhe. Diese Hemmschuhe waren am ersten und zweiten Drehgestell von Wagen 1 in Fahrtrichtung rechts unterlegt. Bei der Abfahrt des Zuges wurden beide Hemmschuhe mitgeschleift und brachten die Wagen 1 und 2 im Bereich des Weichenherzes der Weiche 2 im Bf Neubau-Kreuzstetten zum Entgleisen.

Im Bereich der Entgleisungsstelle der Weiche 2 im Bf Neubau-Kreuzstetten wurden zwei Hemmschuhe gefunden.

In Abbildung 5 sind zwei Hemmschuhe im Weichenbereich der Weiche 2 zu sehen (rot umrahmt). Entgleisungsspuren auf den Schwellen wurden blau umrahmt. Die Fahrtrichtung wurde mit einem roten Pfeil gekennzeichnet. Das Gleis 202, auf dem

Z 47397 am 07. November 2018 abgestellt wurde und von dem aus der neu gebildete Z 47395 seine Fahrt startete, ist ebenfalls gekennzeichnet.

Vor der Abfahrt von Z 47395 hätten im Zuge der Zugvorbereitung die Hemmschuhe festgestellt und entfernt werden müssen.

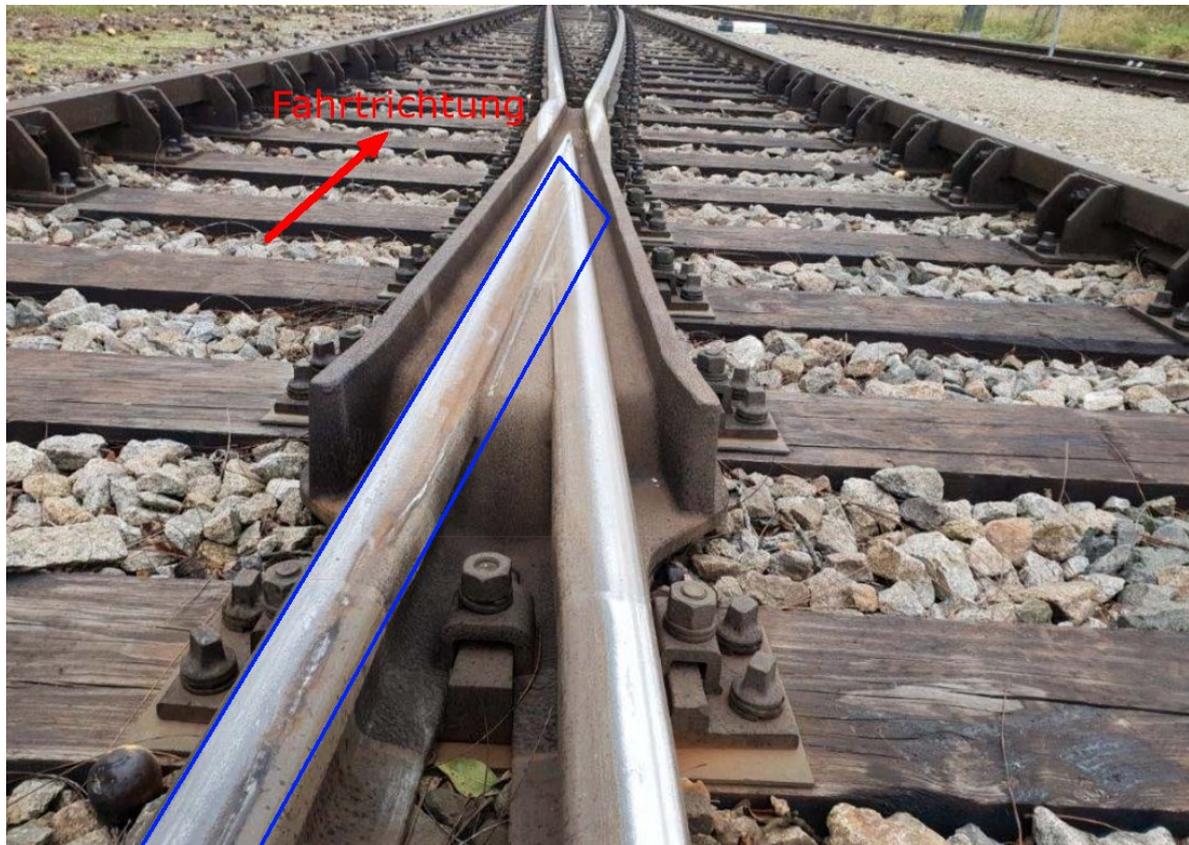
Abbildung 6 Erste Entgleisungsspuren im Weichenherz

Bei der Ausfahrt von Z 47395 kam es zu einer Entgleisung im Bereich des Weichenherzes der Weiche 2 (ca. im km 44,330). Die Entgleisung wurde während der Fahrt von dem/der Tfzf nicht bemerkt, weshalb zwischen den Bf Neubau-Kreuzstetten und Bf Schleinbach Schwellen, Kleineisen, EK-Bedielungen und diverse Gleisschaltmittel von den entgleisten Radsätzen beschädigt wurden.

Abbildung 6 zeigt die ersten Entgleisungsspuren im Weichenherz der Weiche 2 im km 44,330 (blau markiert). Die Fahrtrichtung wurde mit einem roten Pfeil gekennzeichnet. Das Bild wurde einen Tag nach dem Vorfall aufgenommen, weshalb die Hemmschuhe (Abbildung 5) in diesem Bild nicht mehr zu sehen sind. Im Hintergrund sind die in Abbildung 5 blau umrahmten Entgleisungsspuren auf den Holzschwellen zu erkennen.

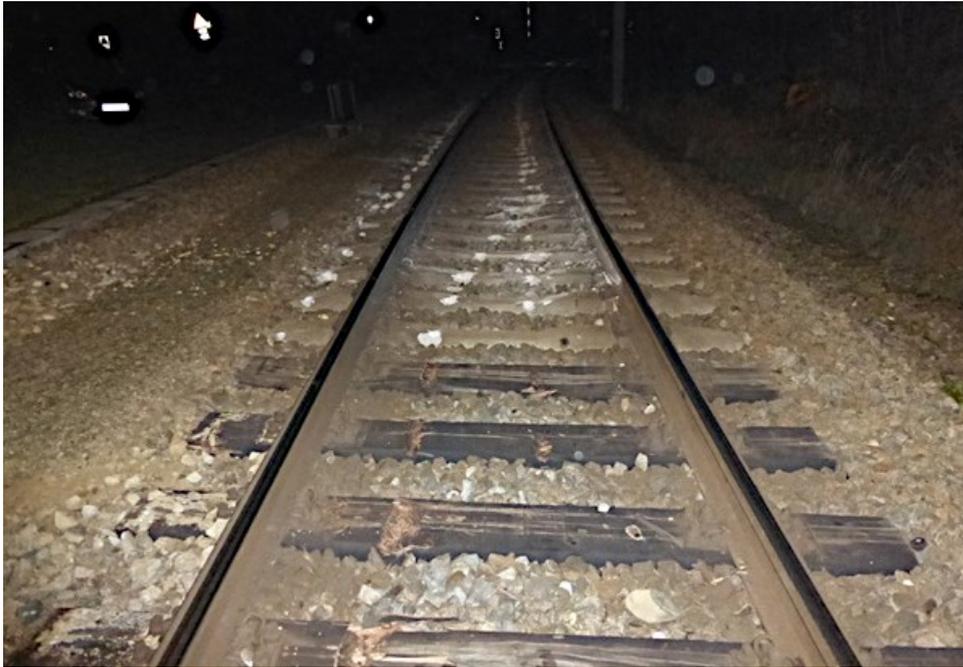
Abbildung 7 Schäden durch Entgleisung am Oberbau

In der in Fahrtrichtung aufgenommenen Abbildung 7 sind im Vordergrund die beschädigten Holzschwellen und im Hintergrund der Übergang auf die beschädigten Betonschwellen zu sehen. Diese Beschädigungen waren über ca. 10 km erkennbar.

Neben Weichenschäden (u.a. Weiche 2 im Bf Neubau-Kreuzstetten) kam es auf Grund der Fahrt im entgleisten Zustand auf einer Länge von ca. 10 km zwischen dem Bf Neubau-Kreuzstetten und dem Bf Schleinbach zu erheblichen Sachschäden an Schwellen, Kleineisen, EK-Bedielungen und diversen Gleisschaltmitteln. In Summe wurden die Schäden an der Infrastruktur mit € 6.500.000,- beziffert [21].

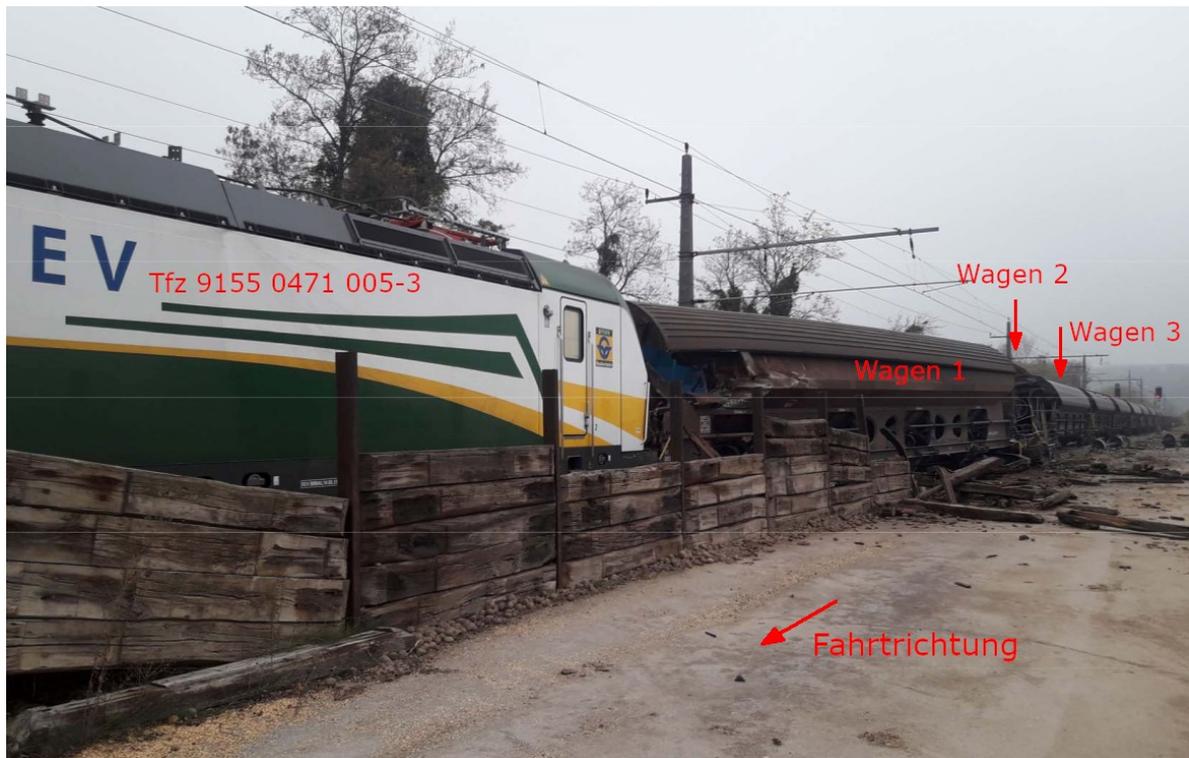
Abbildung 8 Schäden an Fahrzeugen und Infrastruktur

Abbildung 8 wurde am Tag nach dem Vorfall aufgenommen. Der Zug ist wie oben abgebildet zum Stillstand gekommen. Zu sehen sind das Tandem Tfz, die beiden entgleisten Wagen 1 und 2, sowie ein Teil der nicht entgleisten Wagen. Die Fahrtrichtung ist mit einem roten Pfeil gekennzeichnet. Rechts im Bild sind Schäden an der Infrastruktur erkennbar (Ständerwände).

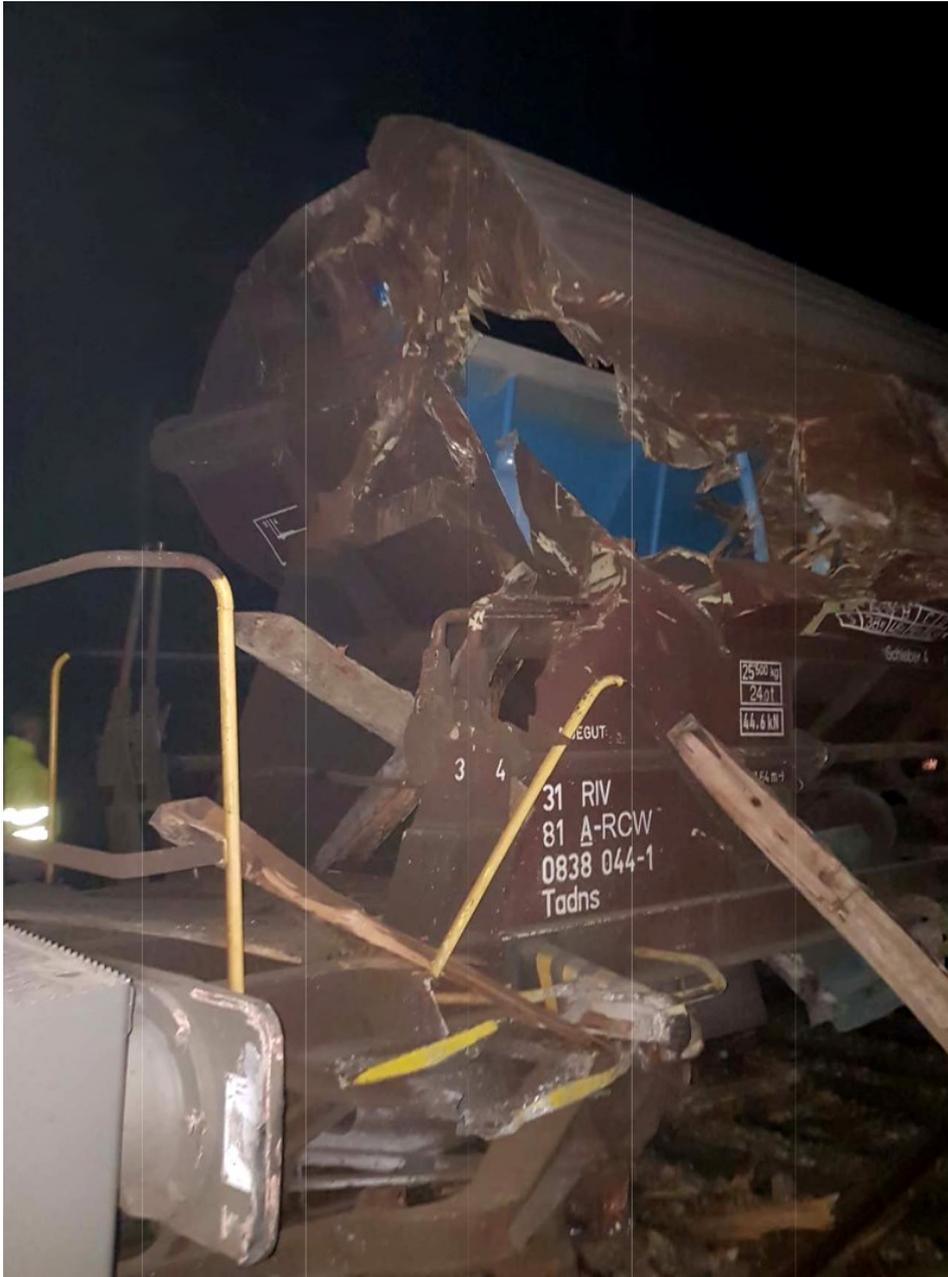
Abbildung 9 Schäden am entgleisten Wagen 1

Abbildung 9 zeigt die Beschädigungen in Fahrtrichtung links vorne von Wagen 1.

Durch die Entgleisung entstanden Sachschäden an beiden entgleisten, unbeladenen Güterwagen, dem dritten unbeladenen Güterwagen und am Tandem Tfz 9155 0471 005-3. Der Sachschaden an den drei beschädigten Güterwagen wurde mit ca. € 44.000,- beziffert (Zeitwert) [20]. Der Sachschaden des Tandem Tfz wurde mit ca. € 10.000,- angegeben [19].

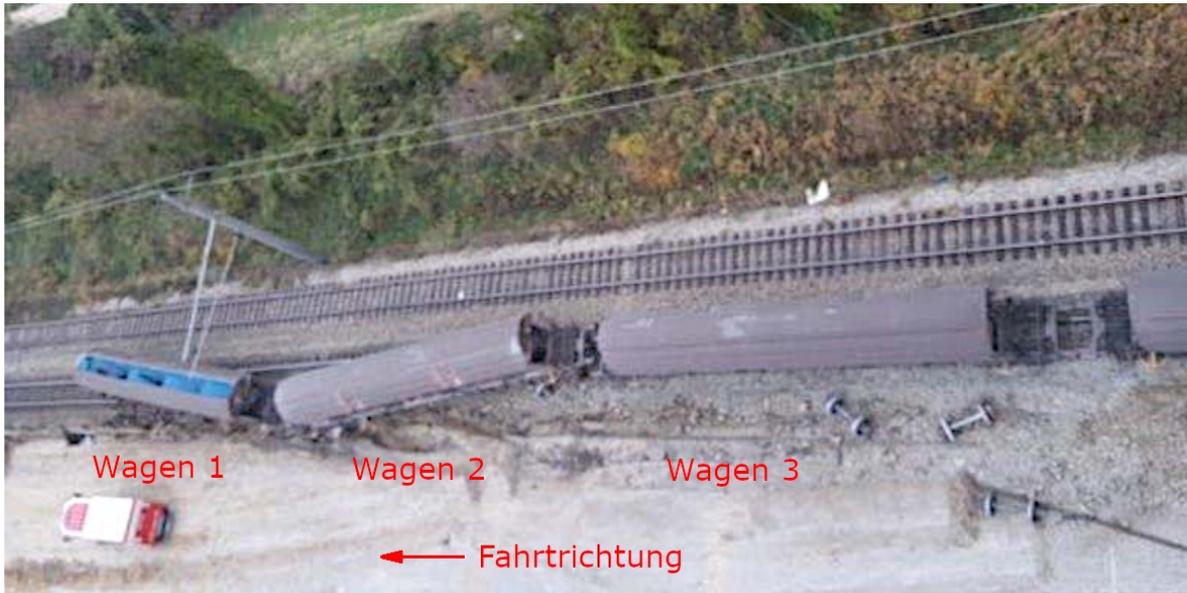
Abbildung 10 Stillstand der Wagen (Luftaufnahme)

Abbildung 10 wurde am Tag nach dem Vorfall aufgenommen. Zu diesem Zeitpunkt sind die beiden Tzf bereits abgekuppelt und auf der Abbildung nicht mehr zu sehen. Die beiden entgleisten Wagen wurden nicht bewegt. Rechts unten im Bild sind drei verlorene Radsätze der entgleisten Wagen zu sehen. Die Fahrtrichtung wurde mit einem roten Pfeil gekennzeichnet.

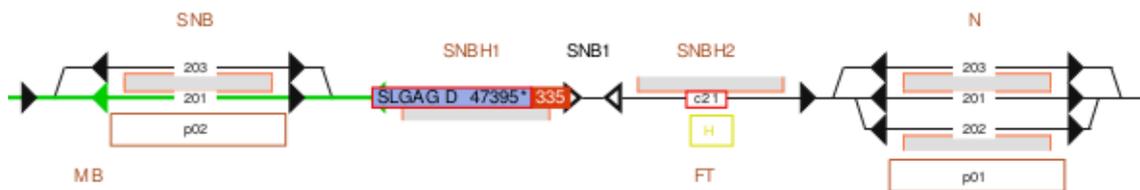
Abbildung 17 Betriebliche Situation um 19:41:29 Uhr

In Abbildung 17 ist erkennbar, dass sich Z 47395 vollständig im Blockabschnitt „c11“ befindet (Zugnummer rot umrahmt dargestellt).

Dennoch ist der Blockabschnitt „c21“ noch rot umrahmt und damit als „belegt“ dargestellt, da Z 47395 bei der Entgleisung sicherungstechnische Einrichtungen zerstört hat. Nach der Überfahrt der Weiche 2 im Bf Neubau-Kreuzstetten kam es zu einer Auffahrmeldung und einer gleichzeitigen Belegung des nachfolgenden Streckengleisabschnittes („Rotausleuchtung“) [14].

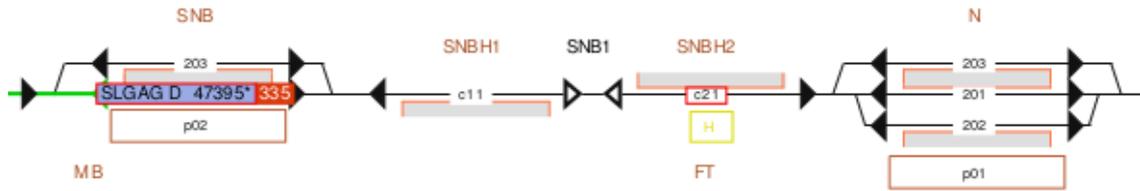
Abbildung 18 Betriebliche Situation um 19:42:46 Uhr

In Abbildung 18 ist ersichtlich, dass Z 47395 den Bf Schleinbach am Gleis 201 bereits befahren hat. Vier Sekunden zuvor setzte eine Zwangsbremung (infolge einer Trennung der HLL) ein [15]. Kurz darauf kam Z 47395 zum Stillstand.
