# Untersuchungsbericht

Zusammenprall Z 5517 mit Klein-LKW auf EK km 11,771 zwischen Hst Musau  
und Hst Pflach am 10. Dezember 2021

GZ: 2022-0.789.225

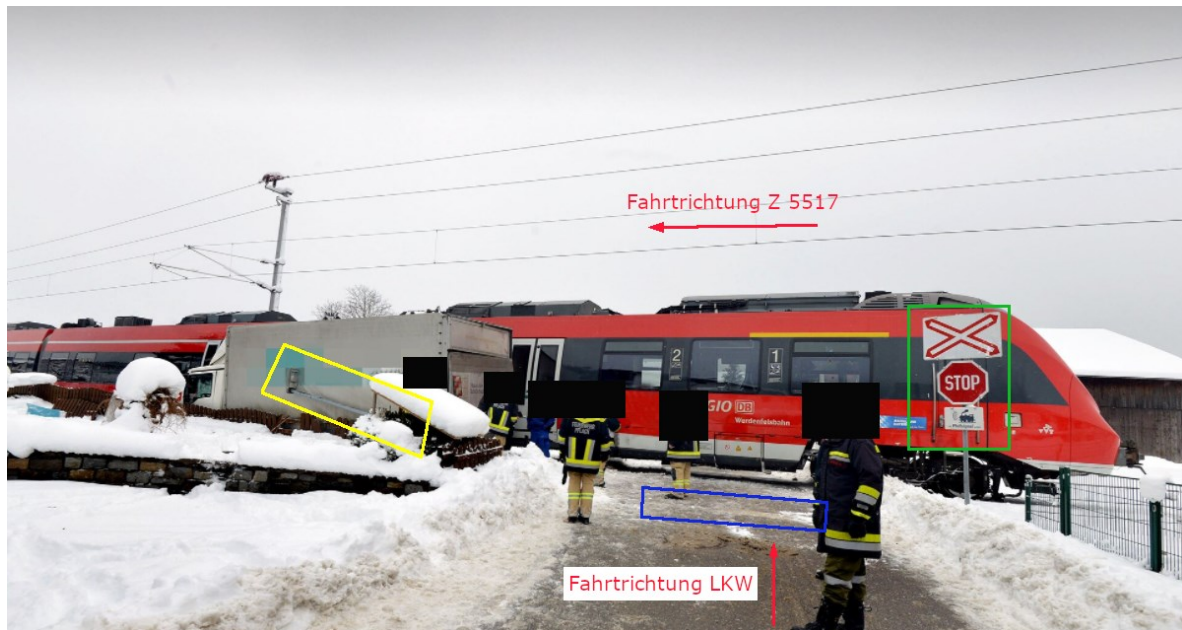
Abbildung 2 Stillstand der Fahrzeuge nach dem Zusammenprall

Durch die Wucht des Zusammenpralls von Z 5517 mit dem Klein-LKW, wurde Letzterer um ca. 90° gegen den Uhrzeigersinn gedreht und beschädigte dabei eine Straßenlaterne und den Holzzaun eines angrenzenden Privatgrundstückes.

Abbildung 2 zeigt die Situation nach dem Zusammenprall. Der Klein-LKW kam parallel zu Z 5517 zum Stillstand, nachdem er zuvor durch die Wucht des Zusammenpralls um ca. 90° gegen den Uhrzeigersinn gedreht und ein paar Meter mitgeschleift wurde. Dabei wurde eine Straßenlaterne (gelb eingerahmt), die Beschilderung der Eisenbahnkreuzung links der Straße und ein Holzzaun eines Privatgrundstückes, welcher im Vordergrund des Klein-LKW zu sehen ist, beschädigt. Zum Zeitpunkt der Aufnahme von Abbildung 2 und Abbildung 3 wurde die beschädigte Beschilderung der Eisenbahnkreuzung links der Straße bereits weggeräumt. Die Beschilderung der Eisenbahn rechts der Straße wurde grün eingerahmt und die Haltelinie auf derselben Höhe der Beschilderung blau eingerahmt hervorgehoben. Die Fahrtrichtungen vom Klein-LKW und von Z 5517 wurden jeweils mit einem roten Pfeil eingezeichnet.

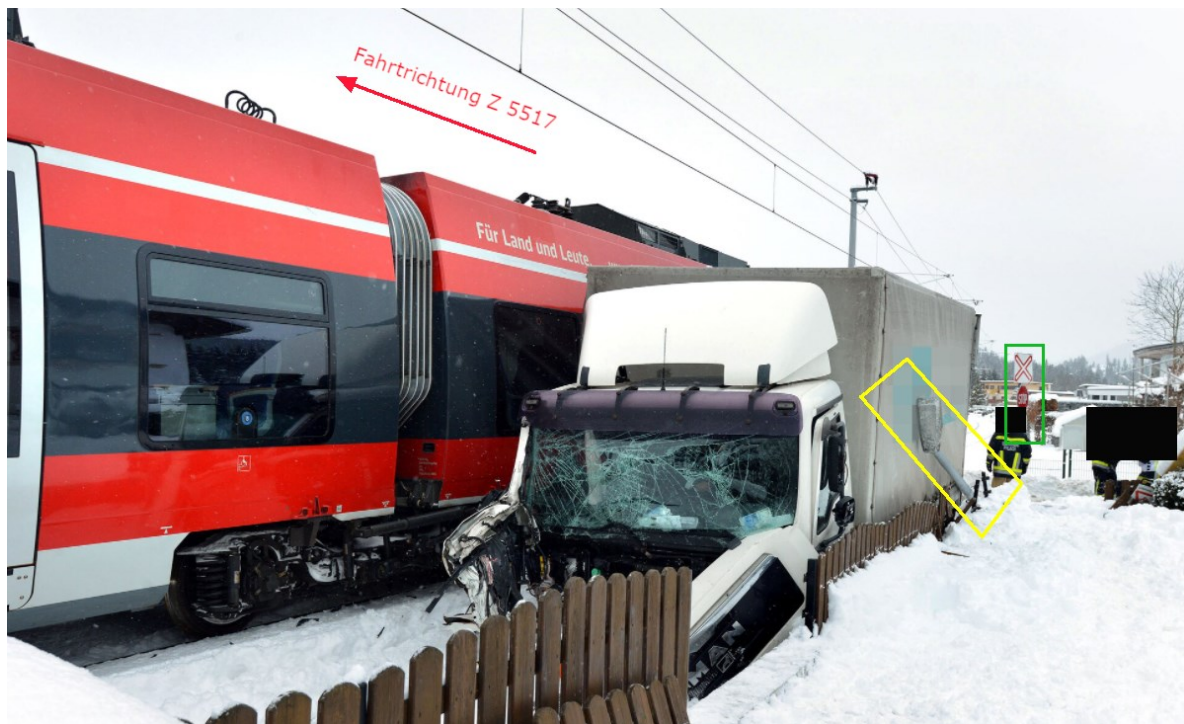
Abbildung 3 Beschädigungen Klein-LKW

Auf Abbildung 3 sind Z 5517, der beschädigte Klein-LKW und der beschädigte Holzzaun zu sehen. Die umgeknickte Straßenlaterne wurde wiederum gelb und die Beschilderung der Eisenbahnkreuzung rechts der Straße grün eingerahmt. Die Fahrtrichtung von Z 5517 wurde wieder mit einem roten Pfeil eingezeichnet.

Anmerkung SUB: Aus diesem Grund wurden die durch den Vorfall beschädigte Beschilderungen der EK km 11,771 (Andreaskreuz, „Stopptafel“ und Zusatztafel „Auf Pfeifsignale Achten“) durch Mitarbeiter:innen des IB ausgetauscht.

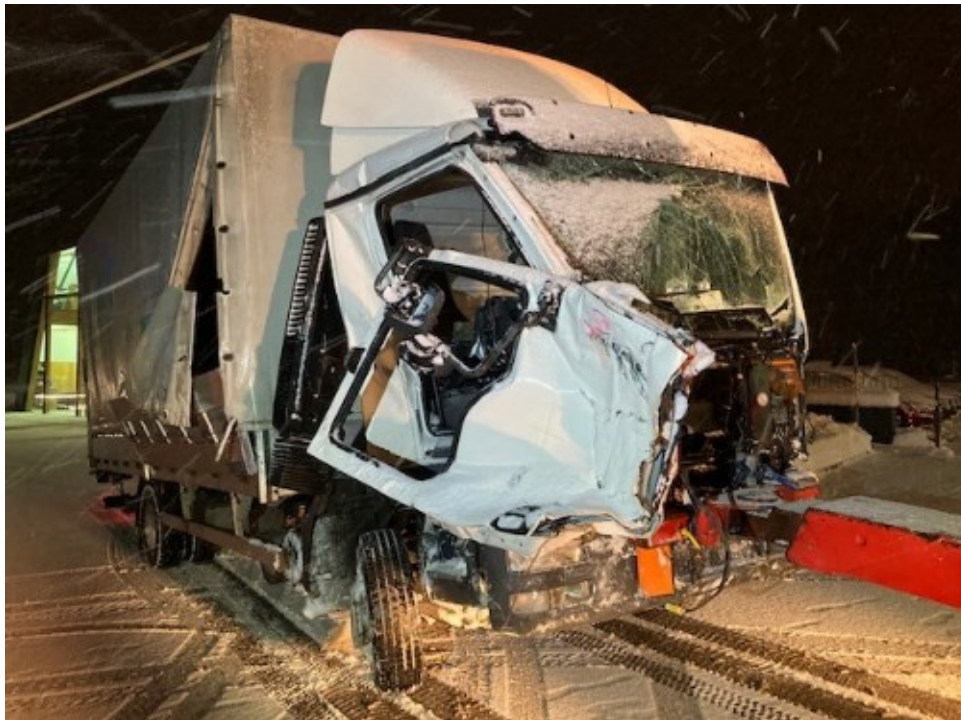
Abbildung 4 Detailansicht der Beschädigungen am Klein-LKW

In Abbildung 4 ist nochmals der beschädigte Klein-LKW abgebildet. Diese Aufnahme wurde im Zuge des Abschleppvorgangs aufgenommen. Durch die Schäden ist erkennbar, dass Z 5517 den Klein-LKW genau an der rechten Seitentüre traf.

Durch die Schäden ist erkennbar, dass Z 5517 den Klein-LKW bei dem Zusammenprall genau an der rechten Seitentüre traf.

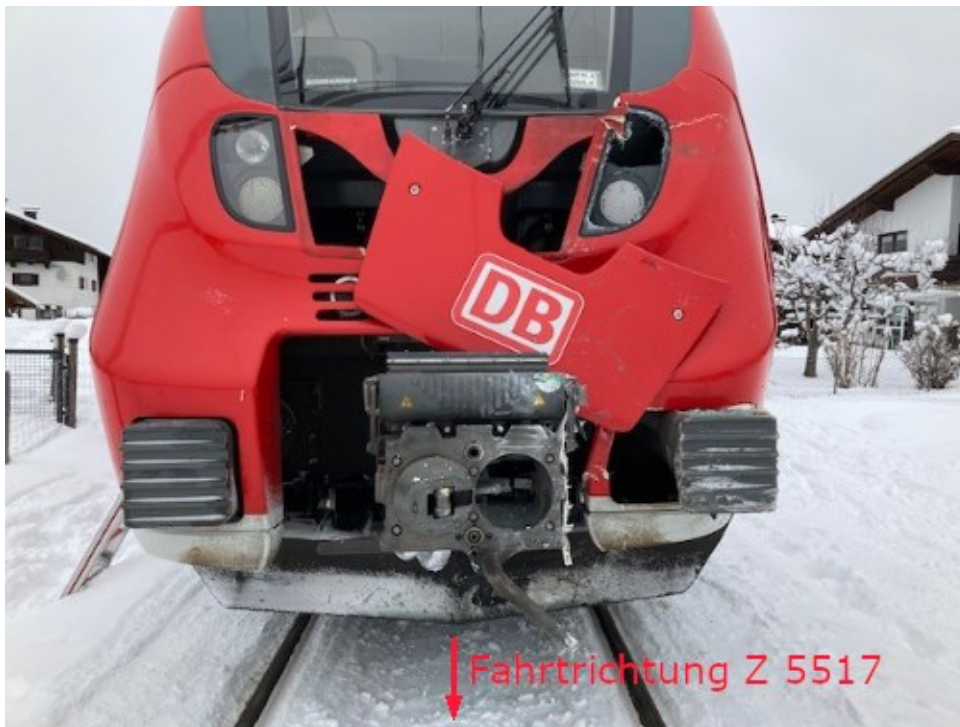
Abbildung 5 Beschädigter Triebwagen

Der Triebwagen von Z 5517 wurde im Frontbereich beschädigt (Schaden € 70.000,-). Am Klein-LKW entstand Totalschaden (Schaden € 15.000,-). In Summe wurden die Schäden an den Fahrzeugen demnach mit € 85.000,- beziffert<sup>[25]</sup>. Die Beschilderungen der Eisenbahnkreuzung (Andreaskreuz, „Stopptafel“ und Zusatztafel „Auf Pfeifsignale Achten“), in Fahrtrichtung des Klein-LKW links der Straße, wurden ebenfalls beschädigt und mussten durch Mitarbeiter:innen des IB ausgetauscht werden. In Summe wurden die Schäden an der Infrastruktur mit ca. € 1.100,- beziffert<sup>[45]</sup>.

Abbildung 5 zeigt die Schäden an der Front der Triebwagengarnitur. Seitlich wurde der Triebwagen durch das Mitschleifen des Klein-LKW ebenfalls leicht beschädigt (in Abbildung 5 nicht ersichtlich).

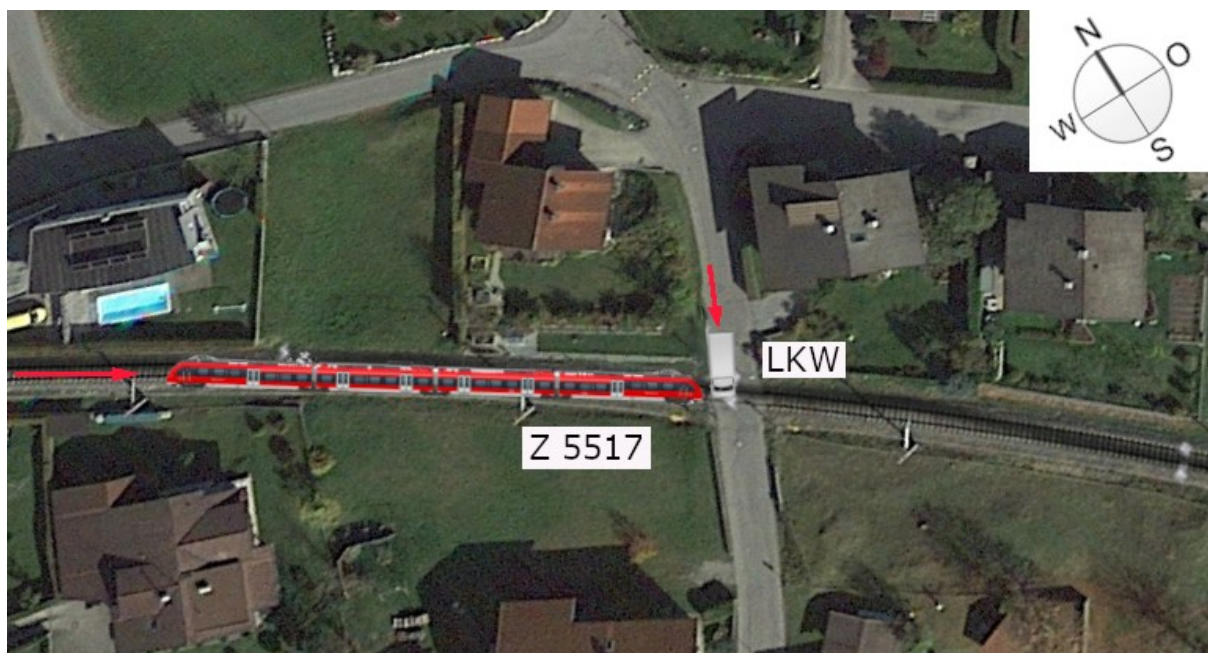
Abbildung 10 Schematische Darstellung EK ZP

Die folgende Abbildung 10 zeigt eine schematische Darstellung des Unfalles unmittelbar vor dem Zusammenprall auf der EK km 11,771. Hierbei wurden Z 5517, der Klein-LKW und jeweils die Fahrtrichtungen der beiden Fahrzeuge eingezeichnet. Zur besseren Orientierung wurde rechts oben eine Windrose eingefügt.

Der:Die Klein-LKW Fahrer:in hielt vor der EK an, um einen entgegenkommenden PKW die EK passieren zu lassen<sup>[12]</sup>. Die Straßenbreite vor der EK war nicht zur Gänze befahrbar, da links und rechts der Gemeindestraße durch einen Schneeräumer Schnee angehäuft war (siehe Abbildung 2). Danach wollte der:die Klein-LKW Fahrer:in die EK überqueren, nachdem er:sie nach rechts und links blickte und keinen annähernden Zug feststellen konnte. Gleichzeitig mit der Wahrnehmung eines Pfeifsignales blickte er:sie nochmals nach rechts und sah unmittelbar vor sich den Zug 5517<sup>[12]</sup>. Zu diesem Zeitpunkt befand sich der Klein-LKW bereits mit der Führerkabine mitten auf der EK.

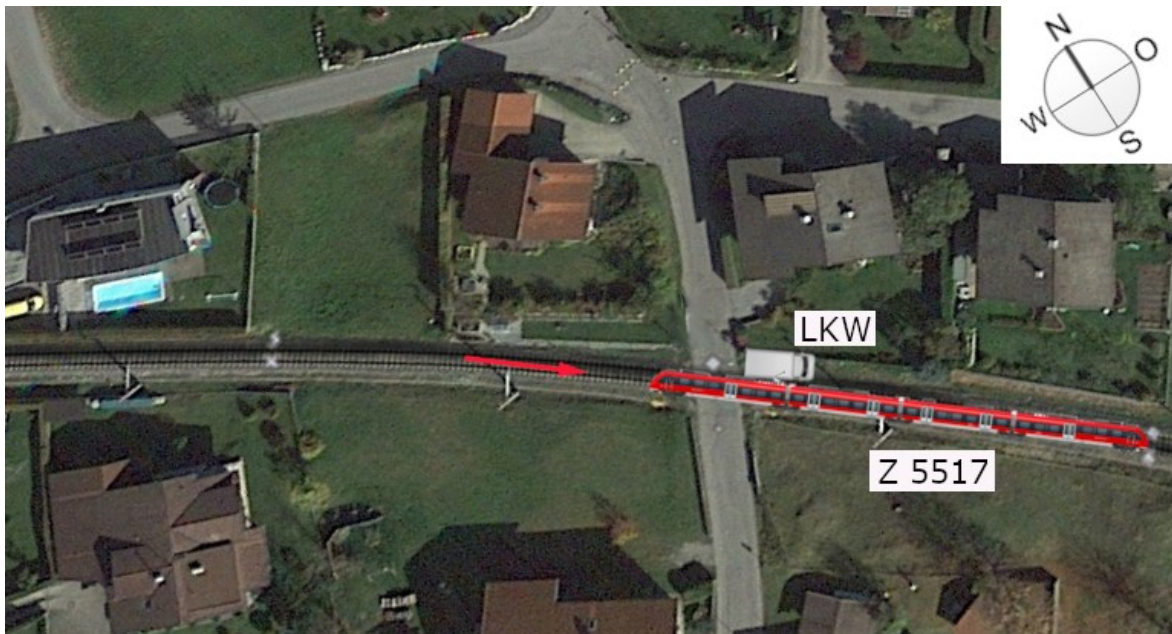
Abbildung 11 Schematische Darstellung nach dem EK ZP

Der Zusammenprall konnte zum Zeitpunkt der Erkennung der Gefahr weder von dem:der Triebfahrzeugführer:in, noch von dem:der Klein-LKW Fahrer:in verhindert werden. Nach dem Zusammenprall kam Z 5517 nach ca. 62 m zum Stillstand. Der Klein-LKW kam parallel zum Zug stehend, zwischen einer Einfriedung eines Privatgrundstückes und Z 5517 zum Stillstand. Die folgende Abbildung 11 zeigt eine schematische Darstellung nach dem Zusammenprall beider Fahrzeuge. Hierbei wurden die beiden beteiligten Fahrzeuge in deren ungefähren Endpositionen eingezeichnet. Zusätzlich wurden zur besseren Orientierung wieder die Fahrtrichtung von Z 5517 und rechts oben eine Windrose eingefügt.
