# Untersuchungsbericht

Entgleisung Z 91005 im Bf St. Valentin am 30. Oktober 2020

GZ: 2022-0.928.102

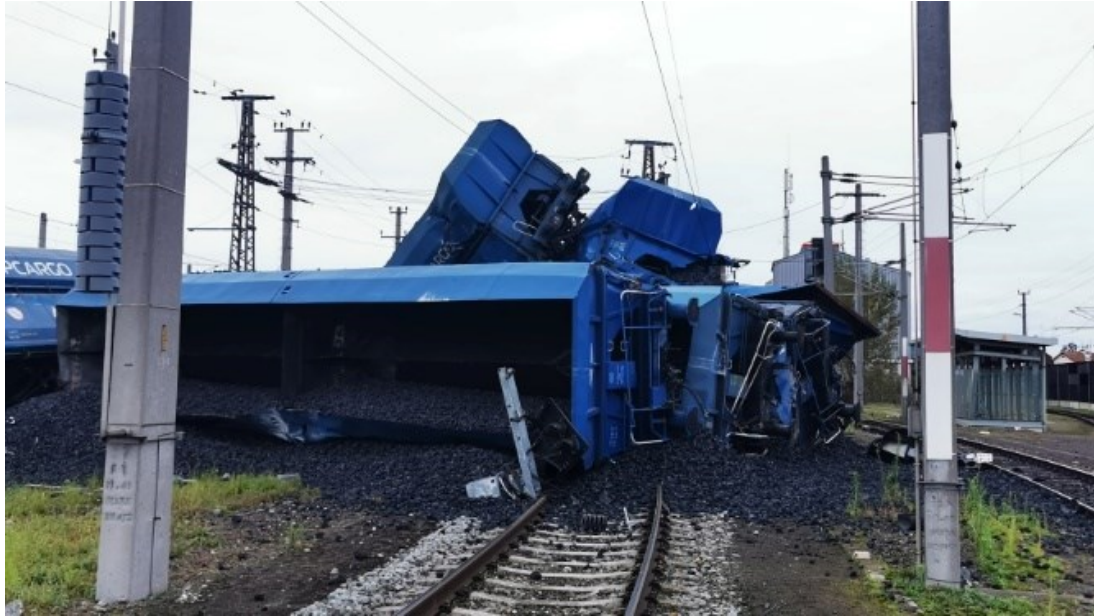
Abbildung 2 Entgleiste Wagen 1

Abbildung 2 bis Abbildung 5 wurden am Folgetag des Vorfalls aufgenommen. Das enorme Schadensausmaß ist auf Abbildung 2 klar zu erkennen. Die entgleisten Wagen türmen sich und ragen zum Teil bis in die Oberleitung.

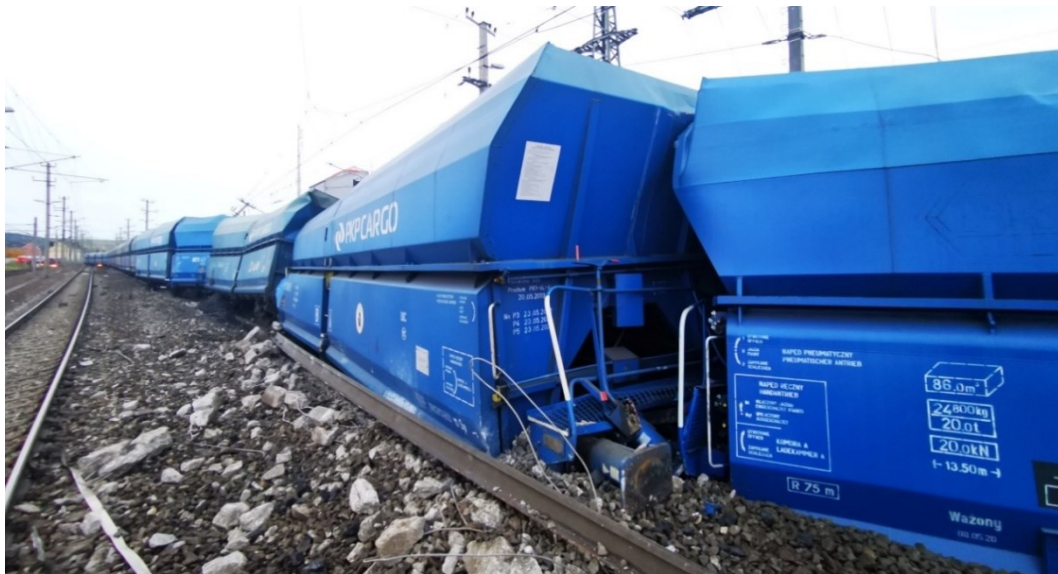
Abbildung 3 Entgleiste Wagen 2

Abbildung 3 zeigt ebenfalls einen Teil der entgleisten Wagen. Es ist zu sehen, dass sich die Wagen zum Teil bis zum Pufferteller in das Schotterbett eingegraben haben.

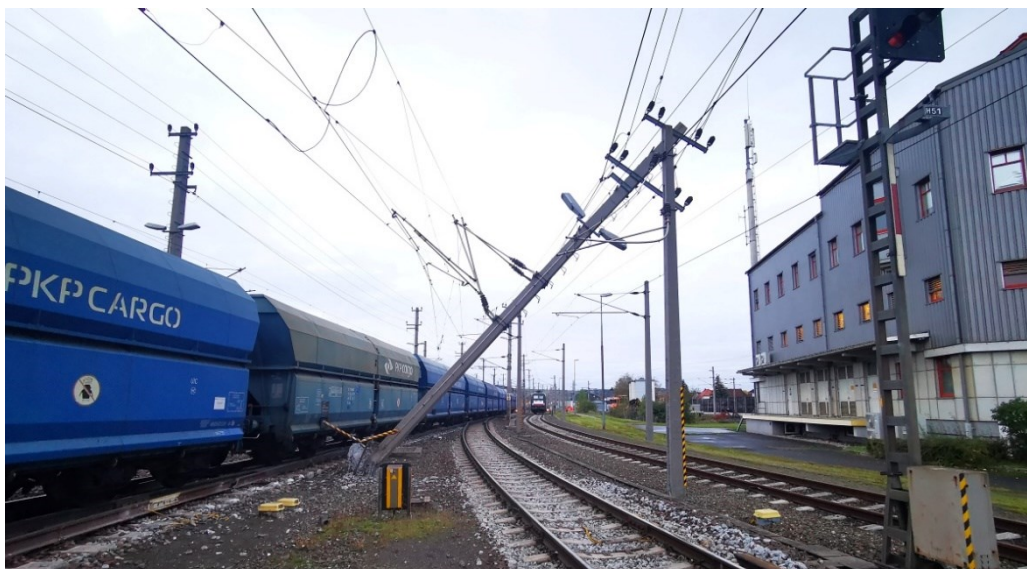
Abbildung 4 Umgekippter Oberleitungsmast

In Abbildung 4 ist ein durch die entgleisten Wagen umgekippter Oberleitungsmast zu sehen.

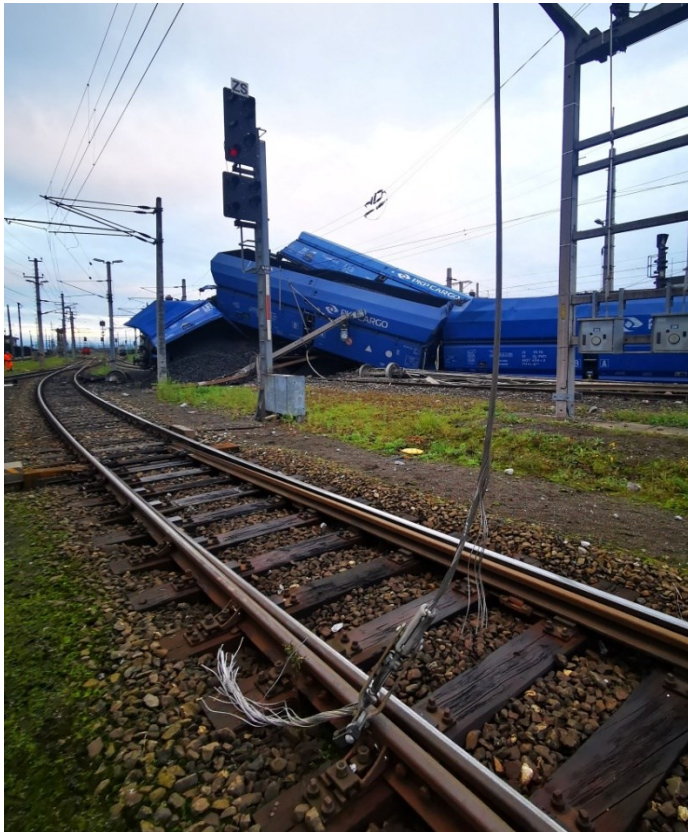
Abbildung 5 Gerissene Oberleitung

In Abbildung 5 ist eine durch die Entgleisung abgerissene Oberleitung zu erkennen.

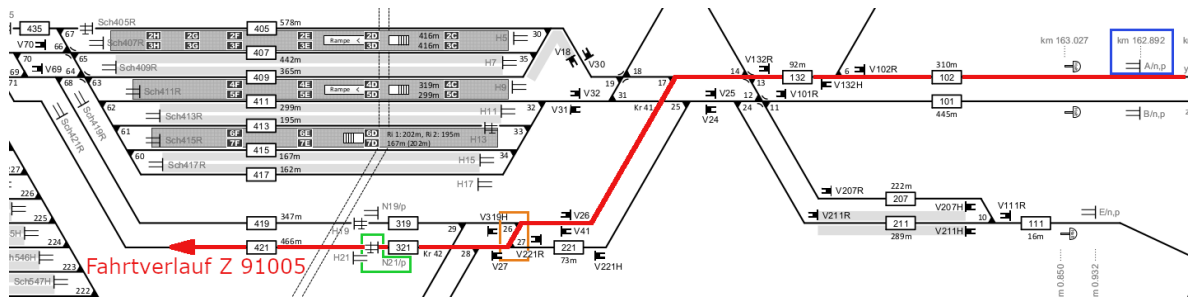
Abbildung 6 Lageskizze St. Valentin mit eingezeichnetem Fahrtverlauf von Z 91005

In Abbildung 6 ist ein Teil des Bf St. Valentin zu sehen. Die rote Linie zeigt den Fahrtverlauf von Z 91005 von St. Pölten kommend. Blau eingerahmt sind das Einfahrtsignal „A“ und das Vorsignal „n“ zu erkennen. Der Bereich der Weichen 26 und 27 wurde orange und das Zwischensignal „N21“ grün eingerahmt dargestellt. Z 91005 kam noch vor dem links in der Abbildung zu sehenden Schutzsignal „Sch421R“ zum Stillstand.

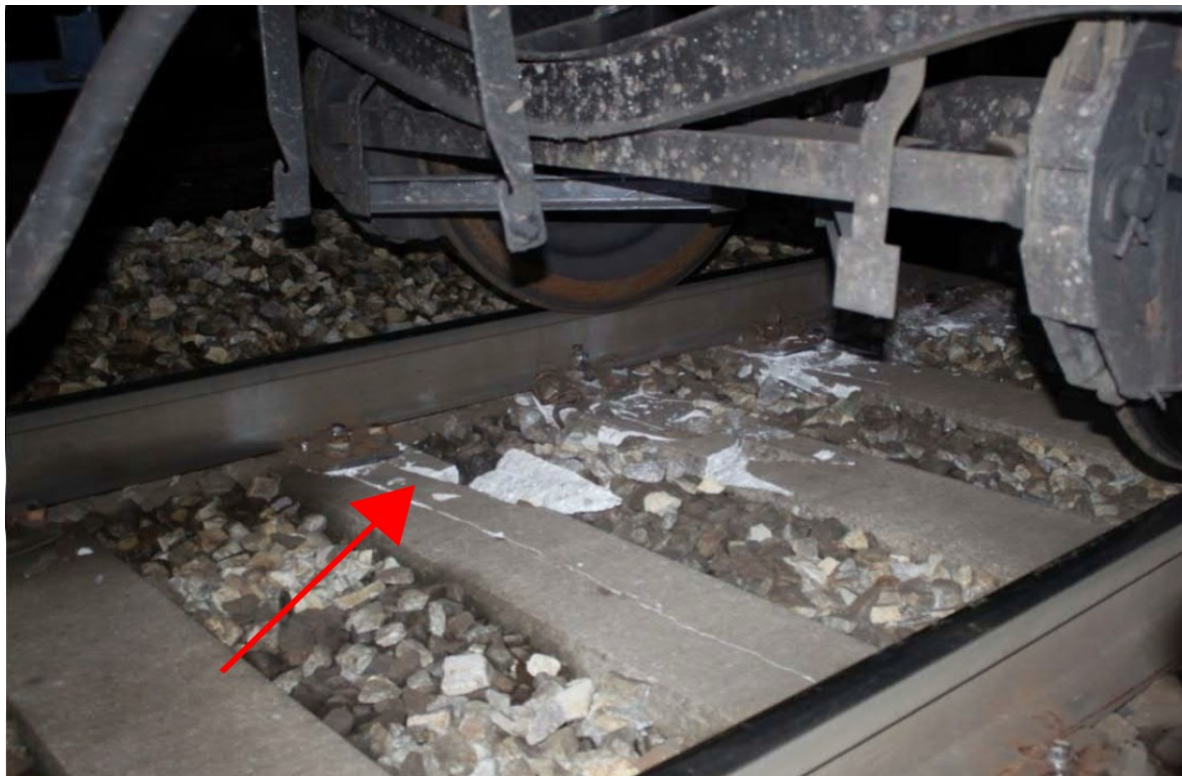
Abbildung 7 Erste Entgleisungsspuren

Abbildung 7 zeigt die ersten Entgleisungsspuren im km 163,870 mit einem roten Pfeil markiert. Es sind Beschädigungen an den Betonschwellen erkennbar.

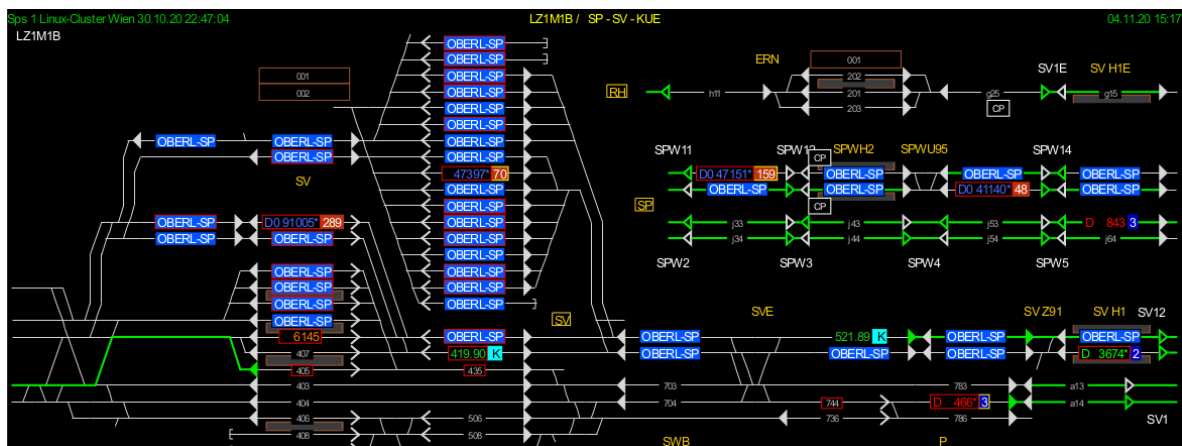
Abbildung 15 Betriebliche Situation um 22:47:04 Uhr

In Abbildung 15 sind mehrere blaue Rechtecke mit dem Text „OBERL-SP“ ersichtlich, woraus sich schließen lässt, dass der Zug zu diesem Zeitpunkt die Oberleitung beschädigt

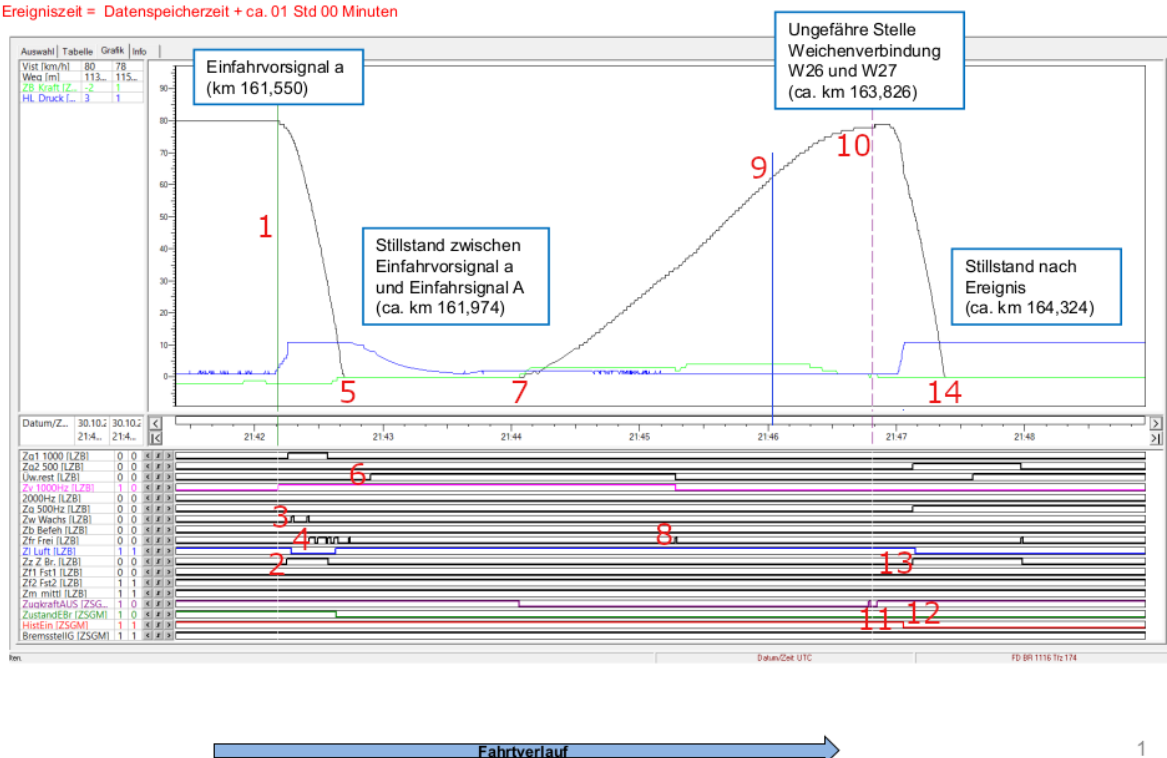
Abbildung 16 Auswertung Registriereinrichtung Tzf 9181 1116 174-4

Abbildung 16 zeigt den Geschwindigkeitsverlauf vor, während und nach der Entgleisung von Z 91005 links oben als schwarze Linie beginnend. Folgend werden die eingezeichneten roten Ziffern (1-12) beschrieben. ① Z 91005 fuhr mit 80 km/h am Einfahrsvorsignal „a“ vorbei (grüne senkrechte Linie). Unmittelbar davor (ca. 1 Sekunde) wurde von dem:der Tzfz eine Bremsung mittels indirekter Bremse eingeleitet. Dieser Umstand ist in Abbildung 16 nicht ersichtlich, sondern in der tabellarischen Auswertung der Registriereinrichtung, wo eine Druckänderung in der HLL protokolliert wurde<sup>[60]</sup>. Mit dem Passieren des Einfahrssignales „a“ begann eine 1000 Hz Geschwindigkeitsüberwachung. Auf Position ② wurde eine Zwangsbremsung registriert. Die von dem:der Tzfz eingeleitete Bremsung
