# Untersuchungsbericht

Verletzung von Personen durch Schienenfahrzeuge im Bahnhof Kirchstetten  
am 12. Jänner und 03. März 2017

GZ.: 2021-0.110.589

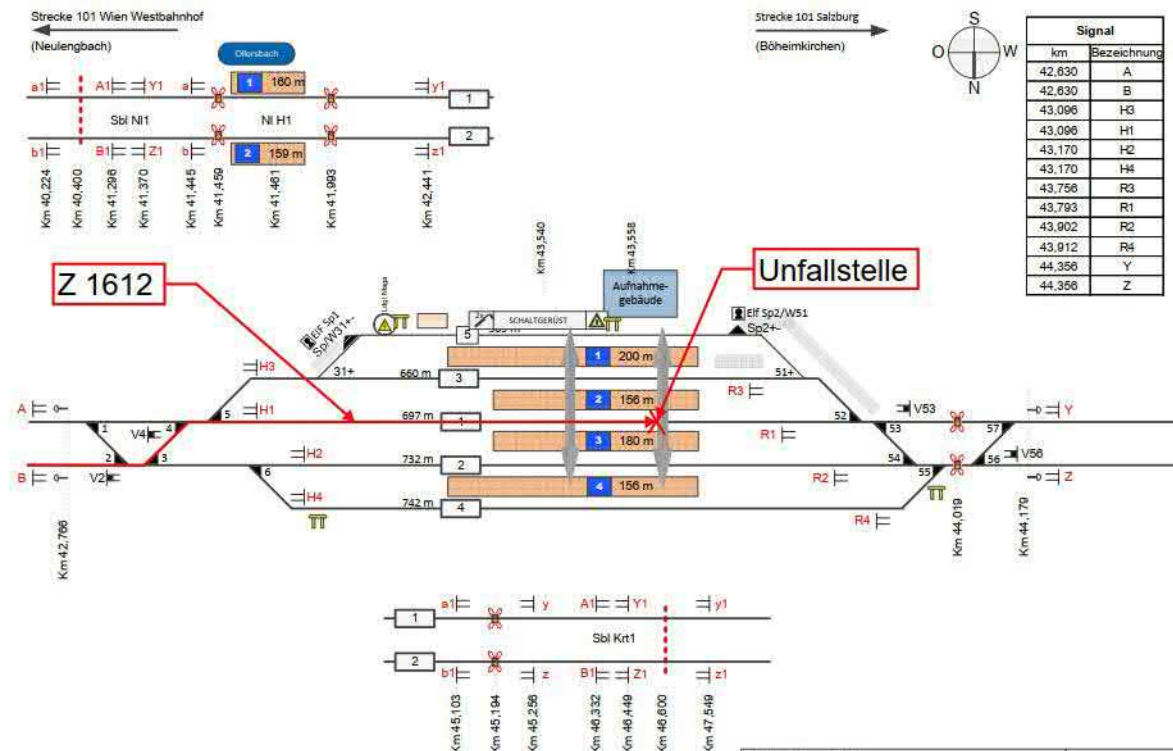
Abbildung 7 Unfallstelle beim Vorfall 1 am 12. Jänner 2017

Abbildung 7 zeigt die Unfallstelle beim Vorfall 1. Die rote Linie mit Pfeilspitze symbolisiert den Fahrweg des von Osten über die Weichen 2, 3, 4, 5 auf das Bahnhofsgleis 1 einfahrenden Z 1612. Beim westlichen schienengleichen Bahnsteigzugang kam es zur Kollision mit der/dem Verunfallten. Die Unfallstelle ist hier mit einem roten X markiert.

Die Bahnbenützenden begaben sich auf Bstg 2, eine Person betrat jedoch den Übergang zum Bstg 3 und wurde dabei seitlich vom einfahrenden Z 1612 gestreift, kurz mitgerissen und kam auf dem Bahnsteig zu liegen.

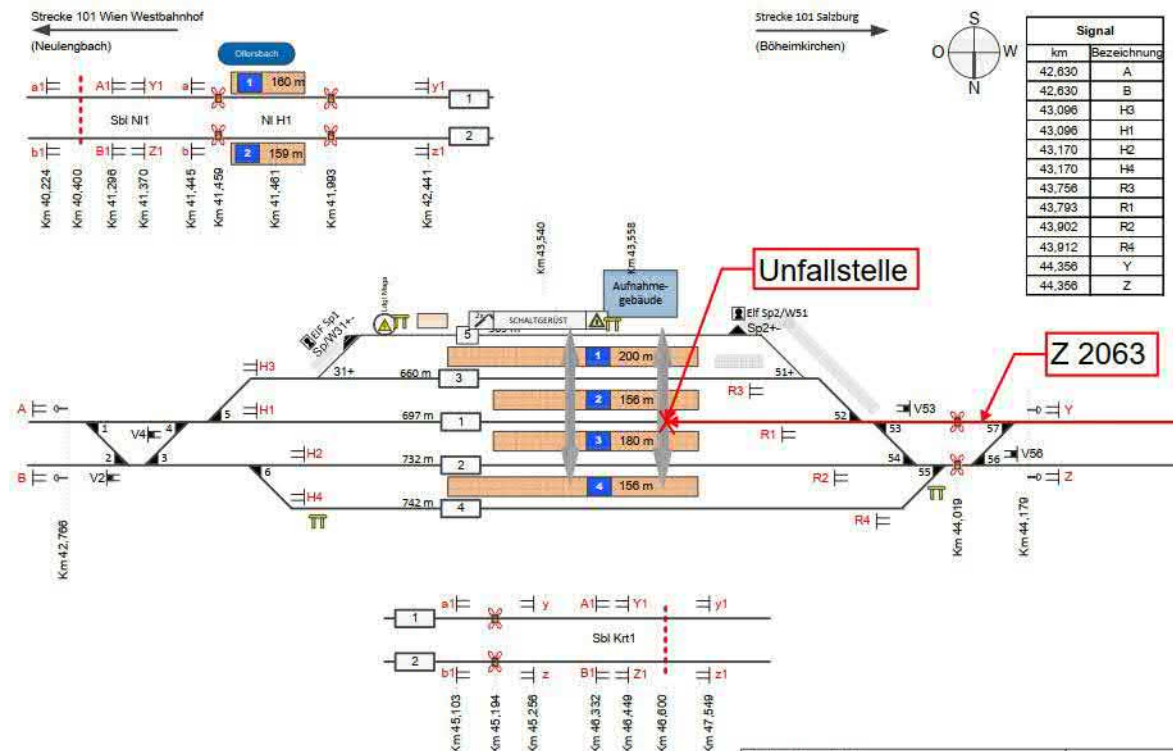
Abbildung 8 Unfallstelle beim Vorfall 2 am 03. März 2017

Abbildung 8 zeigt die Unfallstelle beim Vorfall 2. Die rote Linie mit Pfeilspitze symbolisiert den von Westen über die Weichen 57, 53, 52 auf das Bahnhofsgleis 1 einfahrenden Z 2063. Beim westlichen schienengleichen Bahnsteigzugang kam es zur Kollision mit der/dem Verunfallten. Die Unfallstelle ist hier mit einem roten X markiert.

ihm/ihr stehen, um zu fragen, ob dies der Zug nach Wien Westbahnhof sei. Der/Die Fdl bestätigte dies, während sich eine/einer der Beiden Richtung Bstg 2 bewegte und dabei vor den einfahrenden Z 2063 lief. Der/Die Fdl sah keine Möglichkeit den/die Bahnbenützenden/Bahnbenützende rechtzeitig zurückzuhalten bzw. zu warnen. Der/Die Bahnbenützende wurde schätzungsweise 15 m mitgerissen, kletterte selbst aus dem Gleisbereich, blieb am Bstg liegen und setzte sich anschließend auf. Der/Die Fdl verständigte sofort Polizei und Rettung.

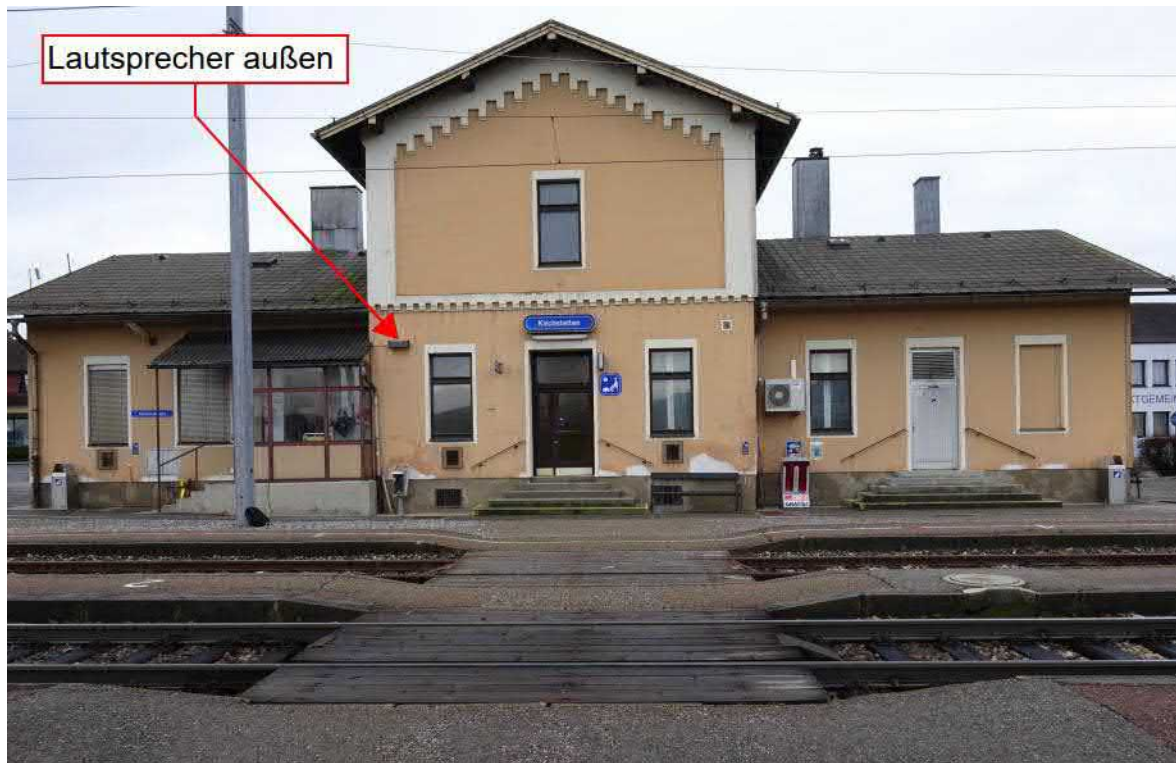
Abbildung 12 Lautsprecher montiert auf der Außenfassade des Aufnahmegebäudes

Abbildung 12 zeigt das Aufnahmegebäude des Bf Kirchstetten aus der Sicht vom Bahnsteig 4. Im mittleren unteren Bereich des Bildes ist der westliche schienengleichen Bahnsteigzugang zu sehen. Die Tür unterhalb des blauen Bahnhofsbezeichnungsschildes führt in/aus dem Warteraum für die Bahnbenützenden. Der äußere Lautsprecher ist an der Außenwand des Warteraums montiert. Dieser Montageort wurde zur besseren Erkennung mit einem roten Markierungspfeil gekennzeichnet.

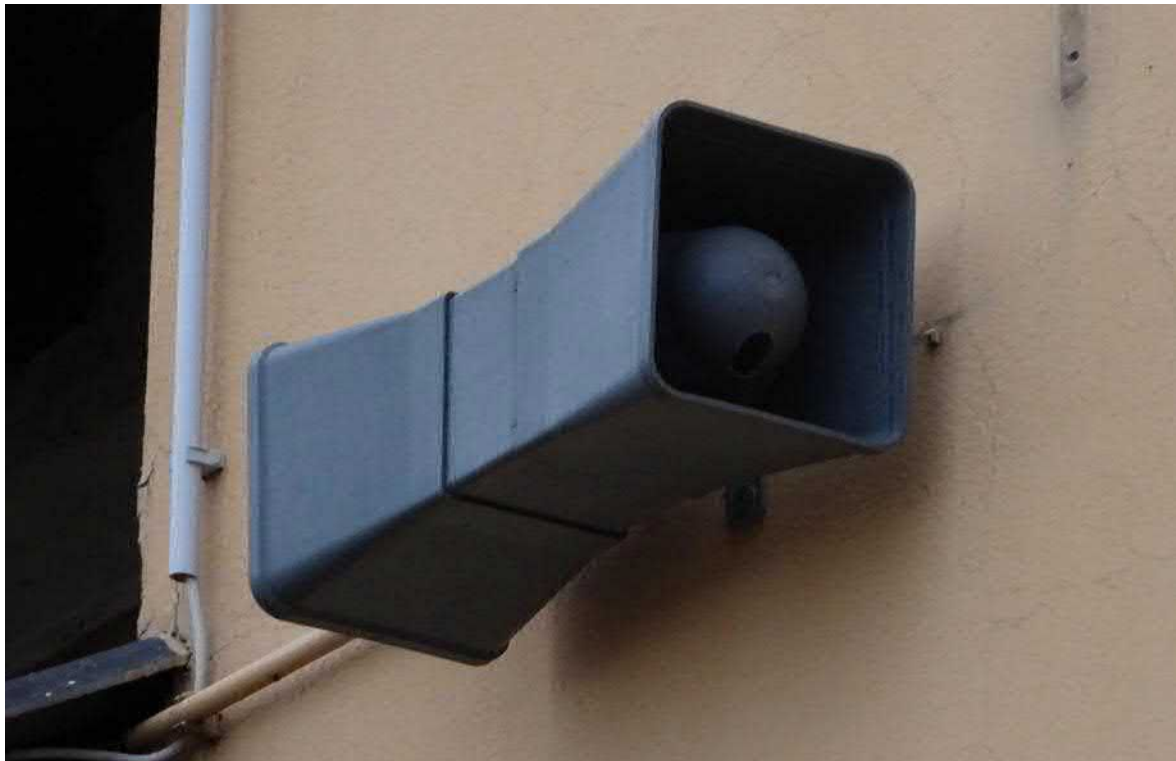
Abbildung 13 Im Außenbereich montierter Lautsprecher

Abbildung 13 zeigt, dass der im Außenbereich montierte Lautsprecher „dual“ ausgeführt ist. Das heißt, er beschallt in zwei Richtungen, nämlich nach Westen und Osten.

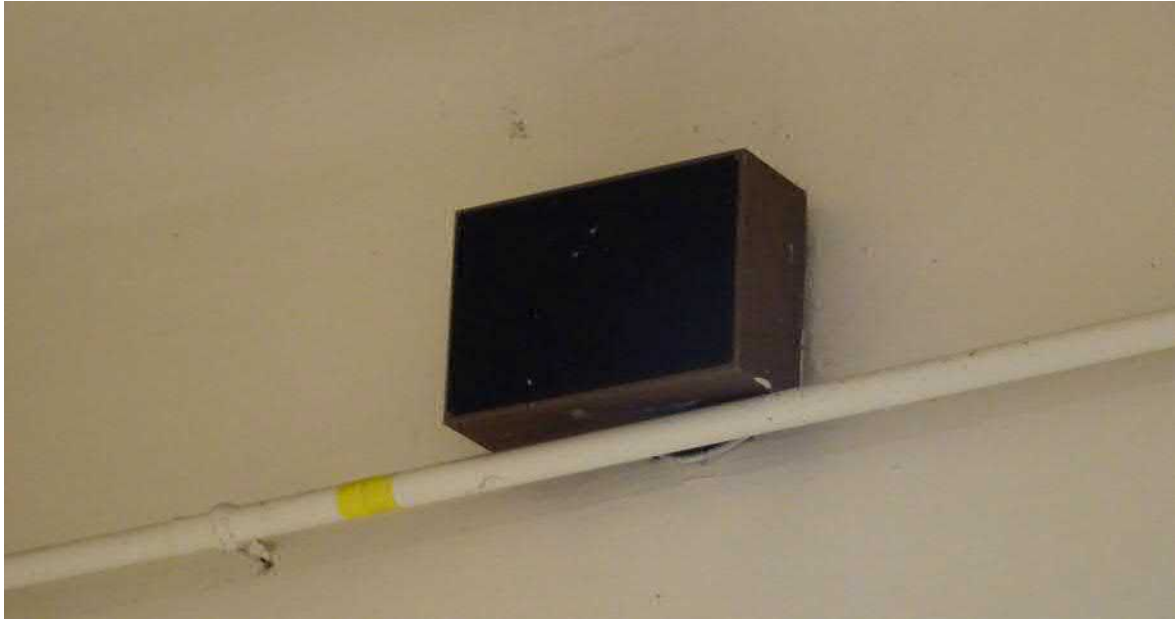
Abbildung 15 Lautsprecher im Warteraum

Abbildung 15 zeigt den Lautsprecher im Warteraum welcher zur Information der Bahnbenützenden dient. Die bauliche Ausführung dieses Gerätes weicht von der Ausführung des Außengerätes ab (siehe Abbildung 13).

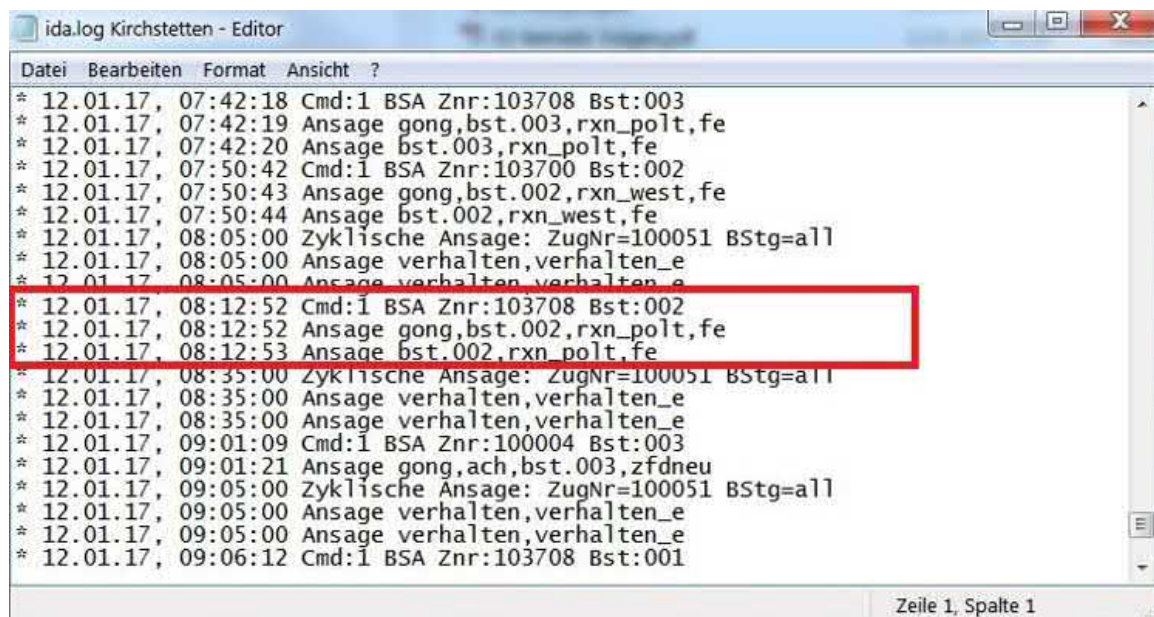
Abbildung 24 Auszug aus der Logdatei der AAE, Vorfall 1

Aus der Log Datei ist ersichtlich, dass die AAE eine Ansage für die Einfahrt des REX am Bahnsteig 2 ab 08:12:52 Uhr im Außenbereich und im Warteraum initiiert hat. Die Funktionalität der Lautsprecher wird von keinem System überwacht. Eventuelle Störungen (Kabelbruch, Lautsprecher defekt, usw.) werden nicht automatisiert erfasst. Aufgrund der Wahrnehmung einer Lautsprecherdurchsage durch die verunfallte Person (Aussage siehe 6.6.3) ist von der Funktionalität der Lautsprecheranlage auszugehen. Die Uhrzeiten in der Logdatei sind nicht mit anderen Zeiterfassungssystemen synchronisiert.

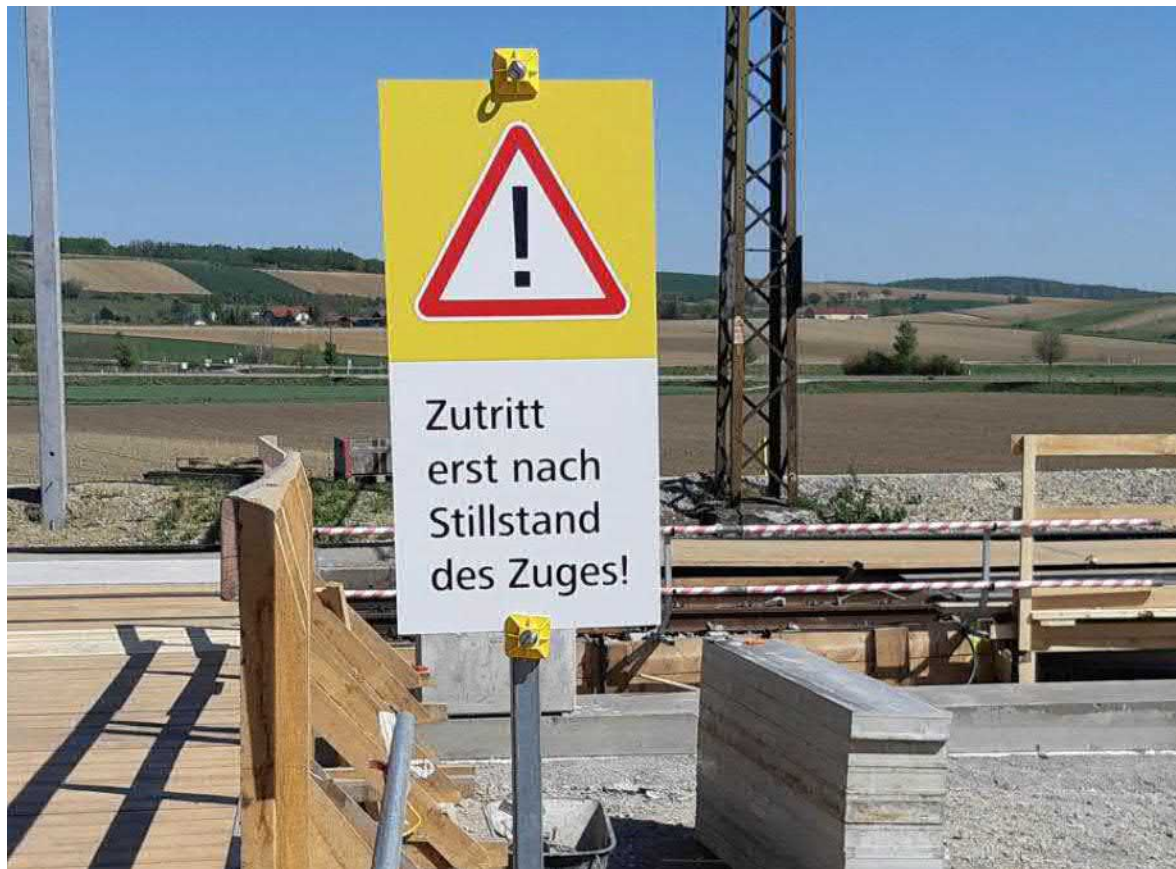
Abbildung 28 Hinweisschild: Zutritt erst nach Stillstand des Zuges

In Abbildung 28 ist das Hinweisschild beim provisorischen Zugang (Holzsteg) zu sehen. Bei diesem Schild handelt es sich um ein rotes Warndreieck mit einem darin befindlichen schwarzen Rufzeichen auf gelbem Hintergrund. Darunter befindet sich die Aufschrift „Zutritt erst nach Stillstand des Zuges!“ [55].

Während der Umbauarbeiten wurde zeitweilig (Jänner 2020) ein Hinweisschild mit der Aufforderung „*Zutritt erst nach Stillstand des Zuges!*“ beim provisorischen Zugang über den Holzsteg zum bestehenden Bahnsteig 4 aufgestellt. Mit 28. Juni 2020 wurde das Hinweisschild mit dem provisorischen Holzstegzugang wieder entfernt [55]. Diese Hinweistafel diene nach Angaben des IB zur Verstärkung der Hausordnung und soll den Bahnbenützenden das richtige Verhalten gemäß EISB SV ins Bewusstsein rufen [16].

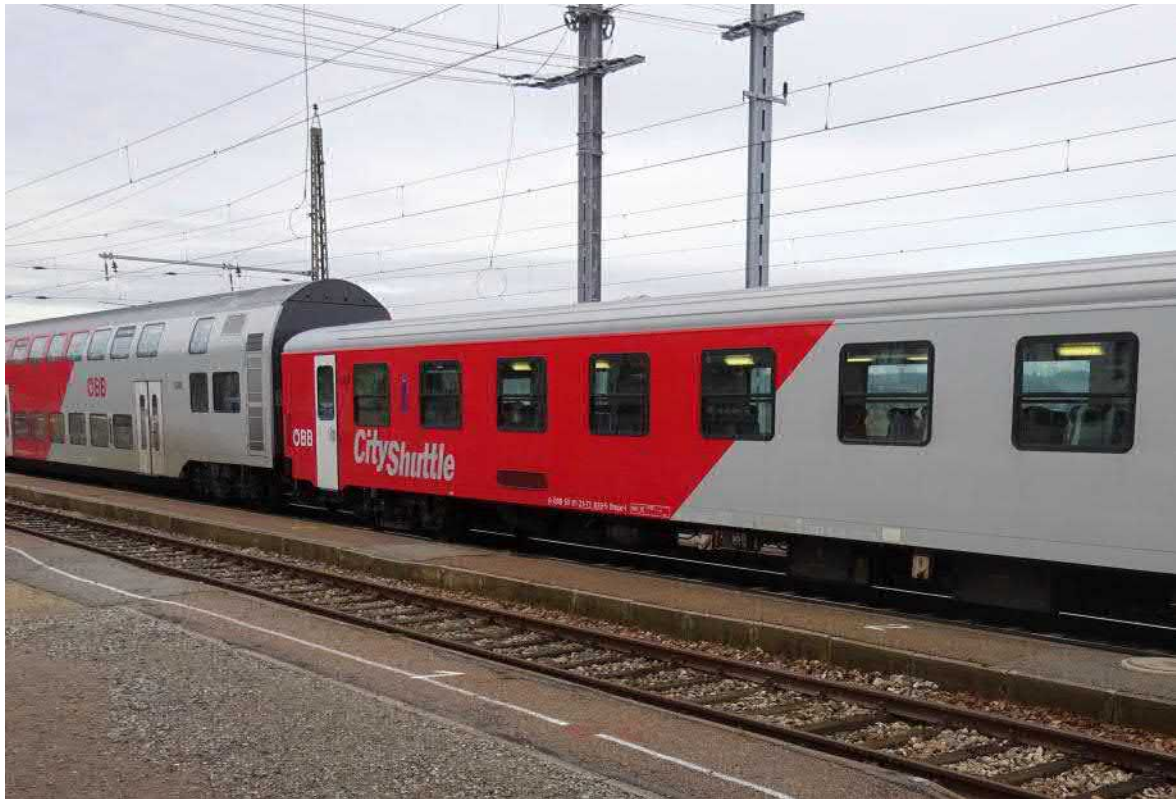
Abbildung 29 Einstieghöhe vom Bahnsteig bis zur Wagentür

Diese Thematik hat keine Kausalität zu den Vorfällen im Bf Kirchstetten, wird jedoch von der SUB aufgrund einer potentiellen Unfallgefahr beim Fahrgastwechsel aufgezeigt. Es wurde im Zuge der Untersuchung [11] der Eindruck gewonnen, dass es älteren Personen schwerfiel das Schienenfahrzeug zu betreten oder es zu verlassen.

Abbildung 29 zeigt zwei unterschiedliche Wagen am Bahnsteig 2 im Bf Kirchstetten. Das Augenmerk ist auf die Bahnsteigkante und die Unterkante der Tür des jeweiligen Schienenfahrzeuges zu legen.
