Untersuchungsbericht

Kollision Z 29795 mit Z 47001 im Bf Wien Süßenbrunn
am 20. März 2017
GZ.: 2021-0.336.365

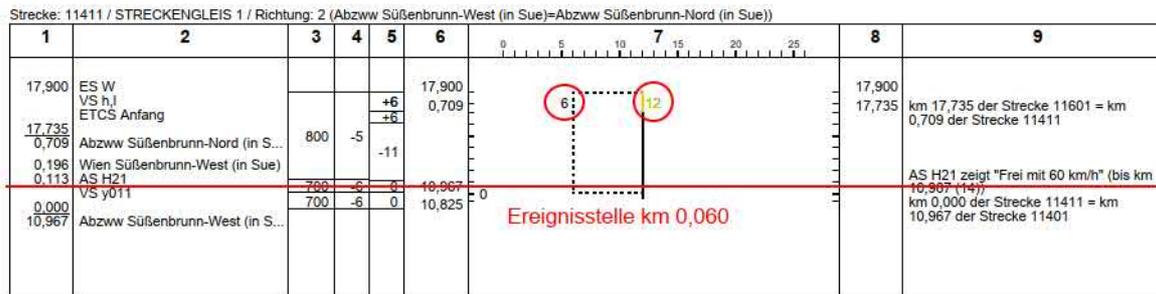
Abbildung 3 VzG mit Ereignisstelle im km 0,060 der Strecke 11411

Gemäß VzG ist im Vorfallsbereich am Streckengleis 1, Richtung 2, eine örtlich zulässige Geschwindigkeit von 120 km/h durch die durchgehende Linie und dem rechts daneben angegebenen Wert (1/10 der Geschwindigkeit) angeführt. Ebenso wird die signalisierte Geschwindigkeit von 60 km/h durch die punktierte Linie und dem links daneben angegebenen Wert (1/10 der Geschwindigkeit) angeführt der Wert „6“ bzw. „12“ für eine örtlich zulässige Geschwindigkeit von 60 km/h bzw. 120 km/h. Diese punktierte Linie stellt die signalisierten Geschwindigkeitsbeschränkungen bzw. Herabsetzung der Geschwindigkeit im Weichenbereich dar.

Im VzG der Strecke 11411 wird durch die durchgehende Linie eine örtlich zulässige Geschwindigkeit von 120 km/h angegeben. Dies steht im Widerspruch zu den technisch möglichen Gegebenheiten der Infrastruktur, da die Weiche 75, aufgrund ihrer Bauart, in der Ablenkung gemäß Weichentabelle mit maximal 60 km/h zu befahren ist. Auf diesen Umstand wird im Kapitel 11– Sonstiges (nicht unfallkausal) eingegangen.

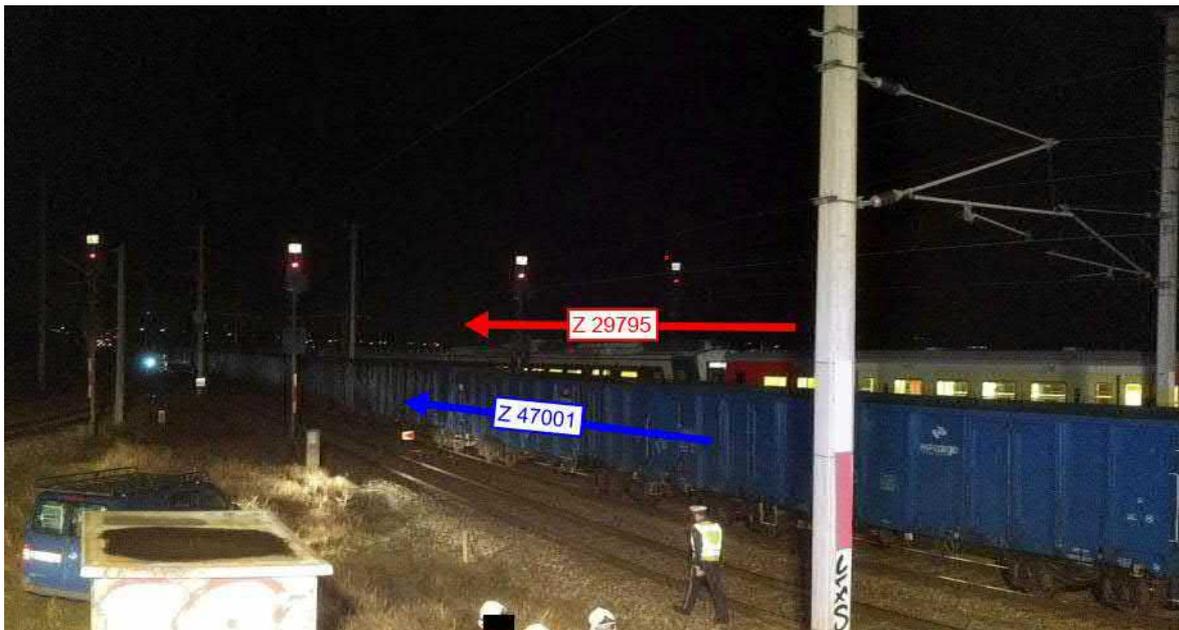
Abbildung 7 Fahrzeuge nach der Kollision

Um 19:41 Uhr kollidierte Z 29795 auf Weiche 1 seitlich mit dem Tz des Z 47001, wobei durch die Vorwärtsbewegung des Güterzugs dessen erste fünf Wagen in Fahrtrichtung rechts beschädigt wurden. Der Triebwagen des Z 29795 wurde links vorne beschädigt. Das

erste Drehgestell in Fahrtrichtung links entgleiste (Rad ca. 3 cm von Schienenoberkante abgehoben).

Abbildung 7 zeigt die beteiligten Züge nach der Kollision. Zugnummern und Fahrtrichtungen wurden nachträglich eingezeichnet.

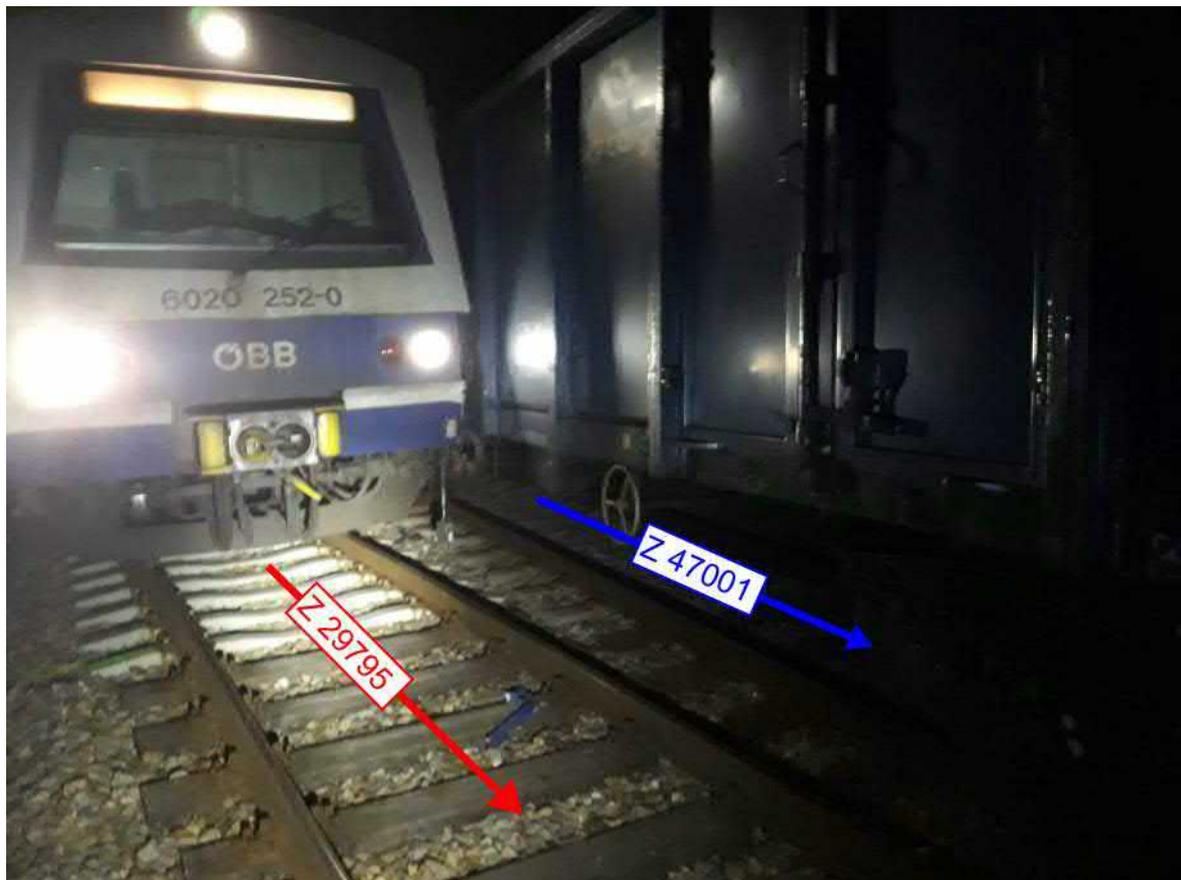
Abbildung 8 Fahrzeuge nach der Kollision

Abbildung 8 zeigt die beteiligten Züge nach der Kollision. Zugnummern und Fahrrichtungen wurden nachträglich eingezeichnet.

Durch die Kollision wurde das Tzf und die ersten fünf Wagen des Güterzugs Z 47001 in Fahrtrichtung rechts beschädigt.

Der Steuerwagen des Z 29795 wurde erheblich beschädigt und ist aufgrund der Kollision mit dem nachlaufenden Radsatz des ersten Drehgestells in Fahrtrichtung links entgleist. Beim entgleisten Radsatz wurde das in Fahrtrichtung linke Rad ca. 3 cm von der Schienenoberkante abgehoben.

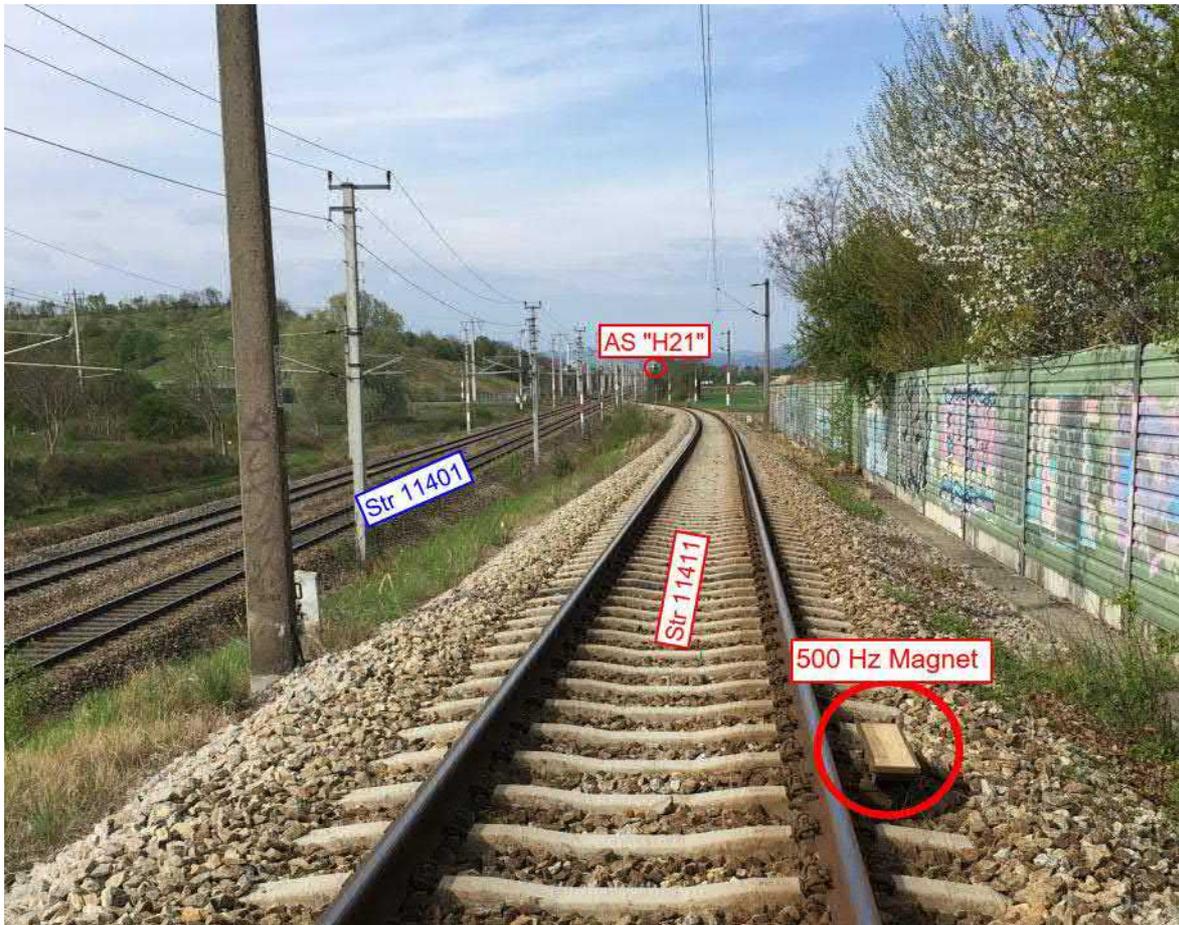
Abbildung 9 Streckenübersicht

Abbildung 9 zeigt die Strecke 11411, auf der Z 29795 fuhr, mit dem 300 m vor dem AS „H21“ liegenden 500 Hz GM. Ebenso ist links daneben die Strecke 11401 zu erkennen, auf die der Güterzug Z 47001 durch den Bf Wien Süßenbrunn fuhr.

Auf der Strecke 11411 ist 300 m vor dem AS „H21“ ein 500 Hz GM gemäß dem Regelwerk 13.01.02 des IB eingerichtet. Z 29795 war mit dem Zugbeeinflussungssystem PZB 60 ausgestattet. Dieses überprüft, ob die Geschwindigkeit beim Überfahren des 500 Hz GM 65 km/h (Betriebsart „O“) nicht übersteigt. Eine Geschwindigkeitsüberwachungskurve, wie bei der PZB 90, ist bei diesem Zugbeeinflussungssystem nicht vorgesehen.

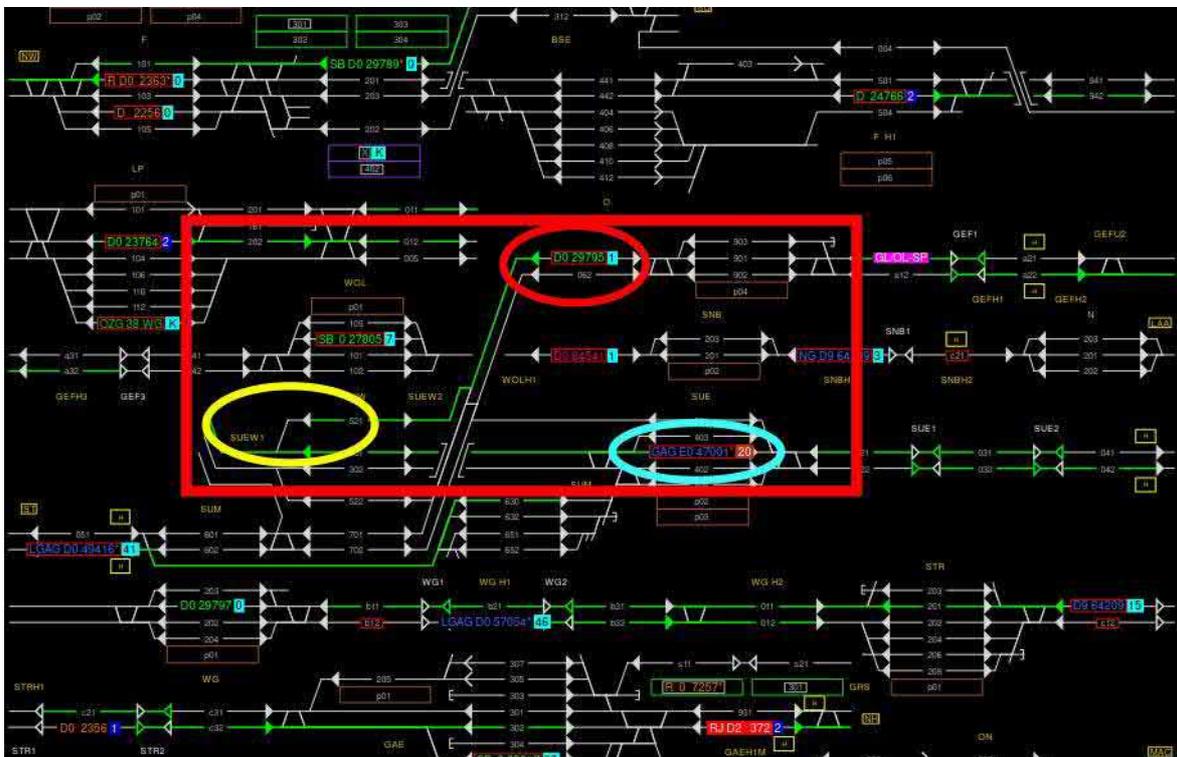
Abbildung 16 Streckenspiegel ARAMIS

Abbildung 16 zeigt den ARAMIS Steckenspiegel mit den grün hinterlegten Fahrstraßen für Z 29795 (rot markiert) und Z 47001 (blau markiert). Vor der Weiche 1 (gelb markiert) endet die Fahrstraße des Z 29795 beim AS „H21“, während die Fahrstraße für Z 47001 durchgehend gestellt ist (AS „301“ zeigt „Frei“). Es wurde der zu betrachtende Bereich rot eingerahmt. Rechts neben dem roten Rahmen ist ein rosa Rechteck zu sehen, in welchem „GL/OL-SP“ steht. Diese Abkürzung steht für eine Gleis- und Oberleitungssperre.
