# Untersuchungsbericht

Zusammenprall Z 3247 mit Kleintransporter auf EK km 1,250 im  
Bf Wels Lokalbahnhof am 20. April 2017  
GZ.: BMVIT-795.384/-IV/SUB/SCH/2017

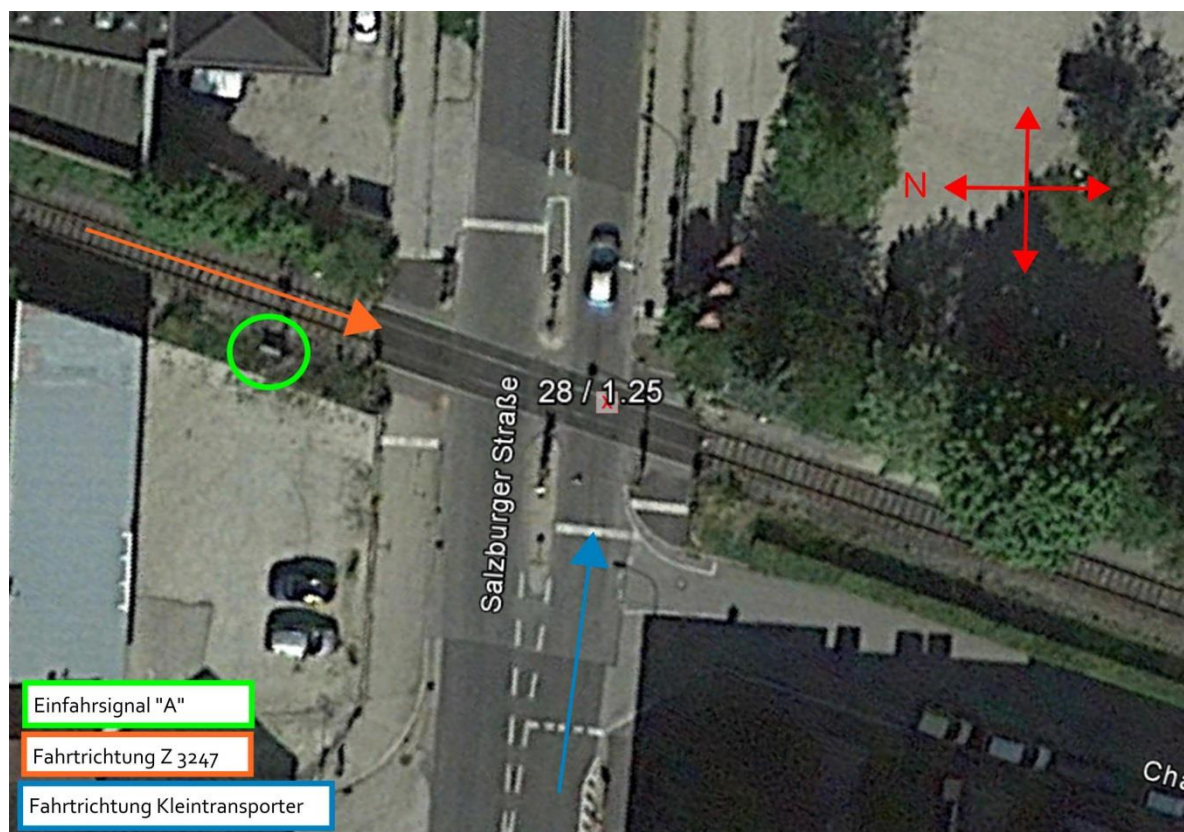
Abbildung 2: Satellitenfoto Kreuzungsansicht EK km 1,250 mit Standort ES „A“

Die Eisenbahnkreuzung auf der Strecke 25201 kreuzt in einem Winkel von ca. 70°, die Salzburger Straße B1. Die Sicherungsart der Eisenbahnkreuzung wurde am 20. Oktober 2000, nach dem Bescheid der damals zuständigen Eisenbahnbehörde des BMVIT mit der GZ: 226.771-7-II/21-1993, von einem Halbschranken mit Lichtzeichenanlage auf eine Lichtzeichenanlage ohne Schranken umgebaut. Zusätzlich zu der Lichtzeichenanlage wurden Blendschilder montiert, um die Wahrnehmbarkeit der Signalgeber zu verstärken. Insgesamt sind elf Signalgeber mit Blendschildern und vier einfache Andreaskreuze an der Eisenbahnkreuzung angebracht.

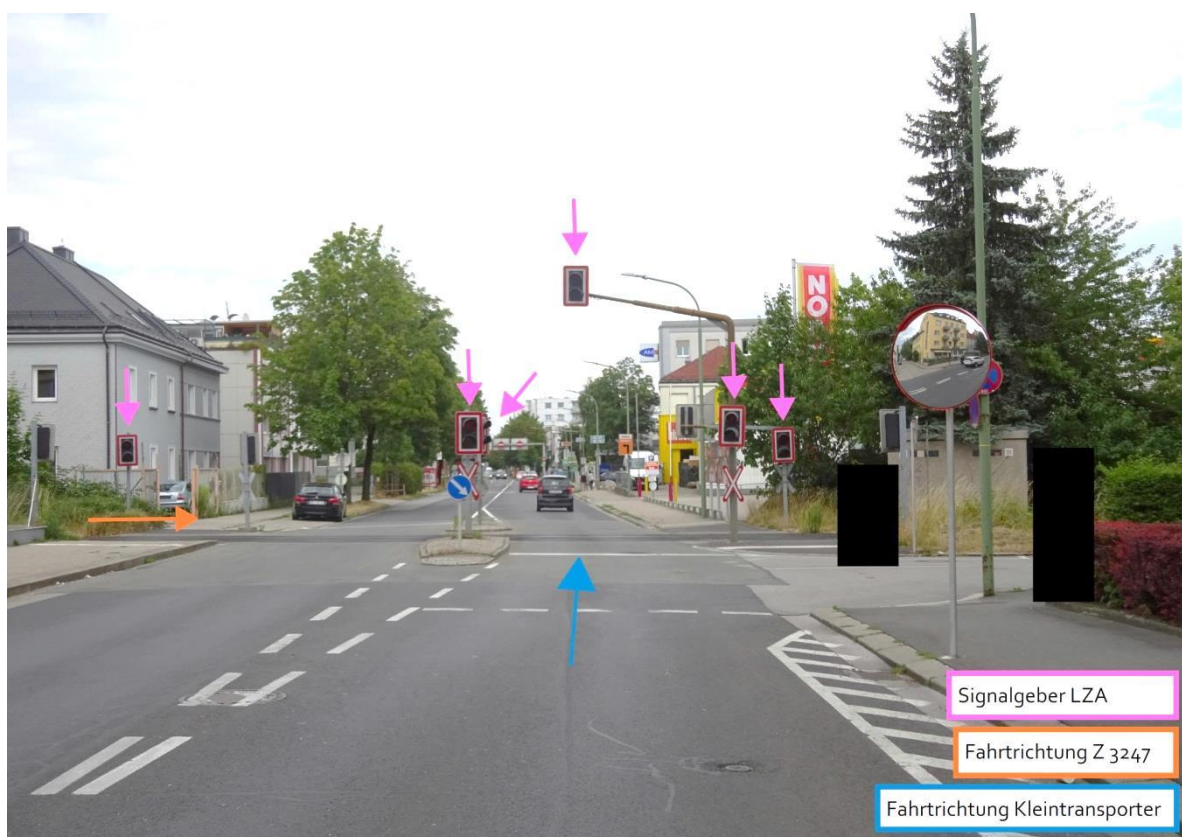
Abbildung 3: EK km 1,250 Straße, Fahrtrichtung Osten (Blickrichtung vom Kleintransporter)

Rechts der Bahn, Richtung Osten fahrend (Abbildung 3) sind sechs Signalgeber und zwei einfache Andreaskreuze sichtbar, wobei drei Signalgeber auf den rechten Fahrstreifen gerichtet sind. Einer dieser drei Signalgeber ist als Überkopfsignal ausgebildet und befindet sich mittig über der rechten Fahrspur. Die zwei einfachen Andreaskreuze befinden sich links

und rechts der Fahrspur an den zwei Masten der Signalgeber. Zwei Signalgeber für Fußgänger sind links und rechts der Fahrbahn, am äußersten Punkt der Gehwege, angebracht. Ein Signalgeber ist in Richtung der einmündenden „Charwatstraße“ ausgerichtet. Die Fahrbahnbreite beträgt bei der Haltelinie 10,10 m in Fahrtrichtung Osten, wobei die linke Straßenseite eine Breite von 5,70 m und die rechte 4,40 m aufweist. Die Abmessungen der Verkehrsinsel mittig der Straße betragen die 10 m x 1,8 m. Die rechte Gehwegbreite beträgt 2,46 m.

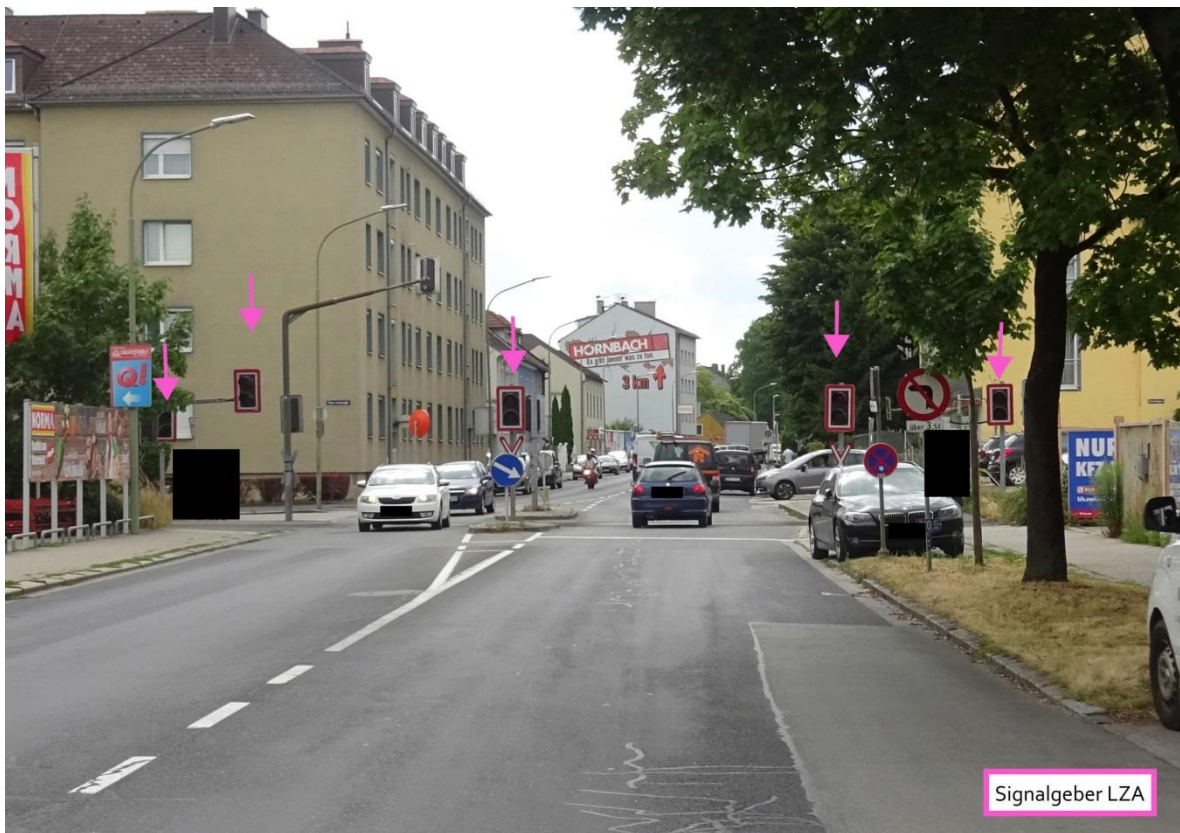
Abbildung 4: EK km 1,250 Straße, Fahrtrichtung Westen

Links der Bahn, Richtung Westen fahrend (Abbildung 4) sind fünf Signalgeber und zwei einfache Andreaskreuze sichtbar, wobei zwei Signalgeber auf die rechte Fahrspur gerichtet sind. An den Masten dieser zwei Signalgeber sind zwei einfache Andreaskreuze angebracht. Drei Signalgeber sind für Fußgänger links und rechts der Fahrbahn aufgestellt. Zwei Signalgeber sind am äußersten Punkt der Gehwege angebracht, der dritte Signalgeber wurde über dem linken Gehweg als Überkopfsignal mittig angebracht. Die Fahrbahnbreite bei der Haltelinie beträgt 10 m, wobei die Fahrbahnbreite vor der Verkehrsinsel deutlich schmaler ist. Die rechte Fahrbahn misst 5 m, die linke Fahrbahn 4 m. Die Abmessungen der Verkehrsinsel

betragen die 5 m x 1,8 m. Die Haltelinie befindet sich 8,67 m von der äußersten Kante der nächstgelegenen Schiene und ist deutlich erkennbar. Die rechte Gehwegbreite beträgt 3 m.

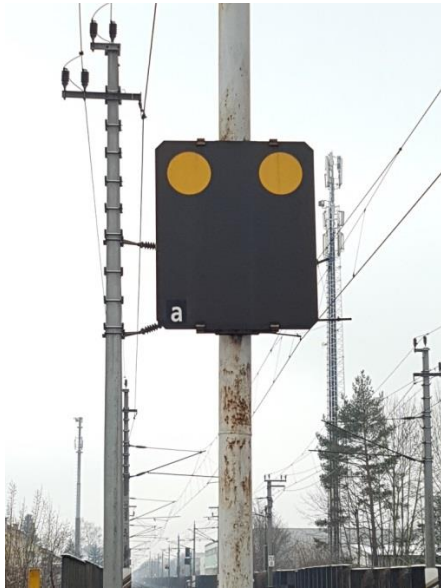
Abbildung 5: Rückstrahlende Vorsignalattrappe im km 0,841 mit dem Signalbild „Vorsicht“

Das VS „a“ ist als rückstrahlende Vorsignalattrappe (Abbildung 5) ausgeführt und steht im km 0,841. Es zeigt unveränderlich das Signal „VORSICHT“ und kündigt somit an, dass am zugehörigen Hauptsignal „HALT“ zu erwarten ist.

Das VS „a“ ist als rückstrahlende Vorsignalattrappe (Abbildung 5) ausgeführt und steht im km 0,841. Es zeigt unveränderlich das Signalbild „VORSICHT“ und kündigt dauerhaft an, dass am zugehörigen ES „A“ das Signalbild „HALT“ zu erwarten ist.

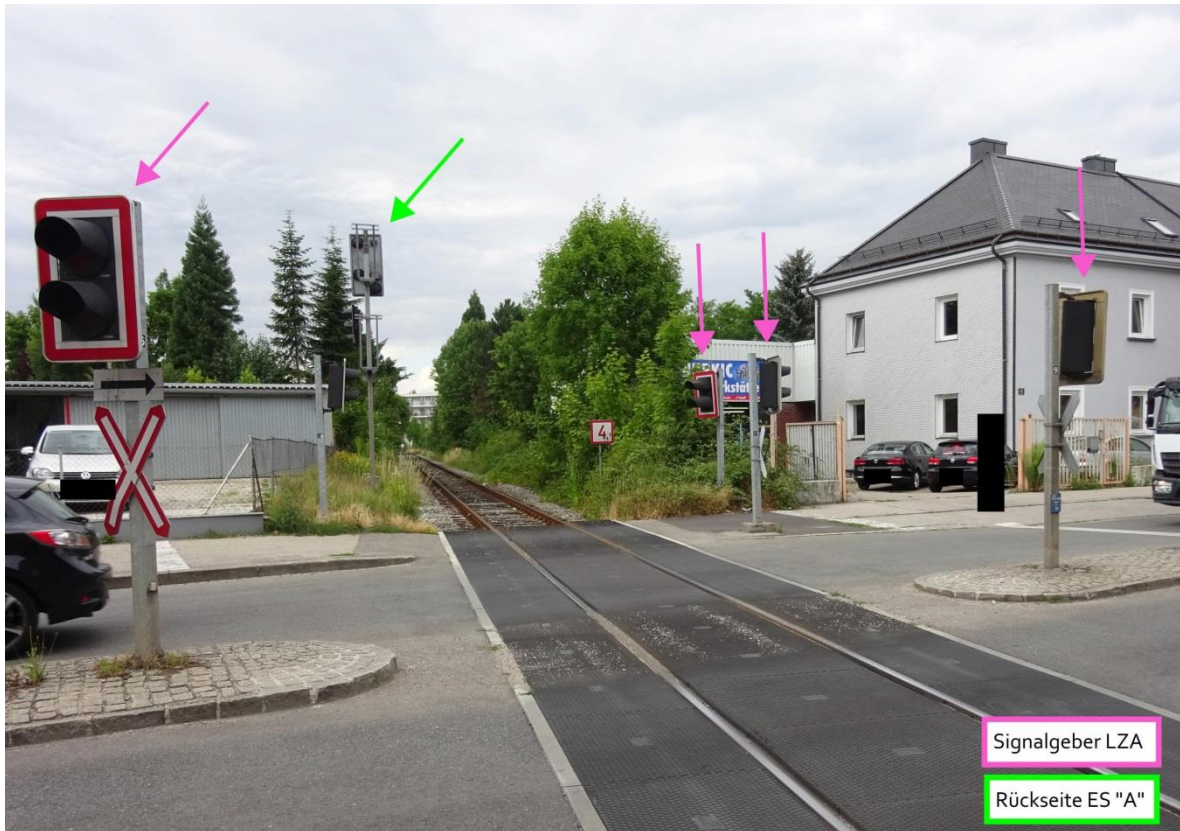
Abbildung 6: EK 1,250, Schiene Fahrtrichtung Norden (Blick auf die Rückseite des ES „A“)

Das ES „A“ ist als Lichtsignal ausgeführt, steht im km 1,232 und kann verschiedene Signalbilder anzeigen. Es ist 6,20 m vom Gehweg und 10,10 m von der Straße entfernt, wie in Abbildung 2 und Abbildung 6 ersichtlich. Nach dem ES „A“ ist die EK km 1,250 der erste Gefahrenpunkt. Es ist somit kein ausreichender Schutzweg vorhanden.

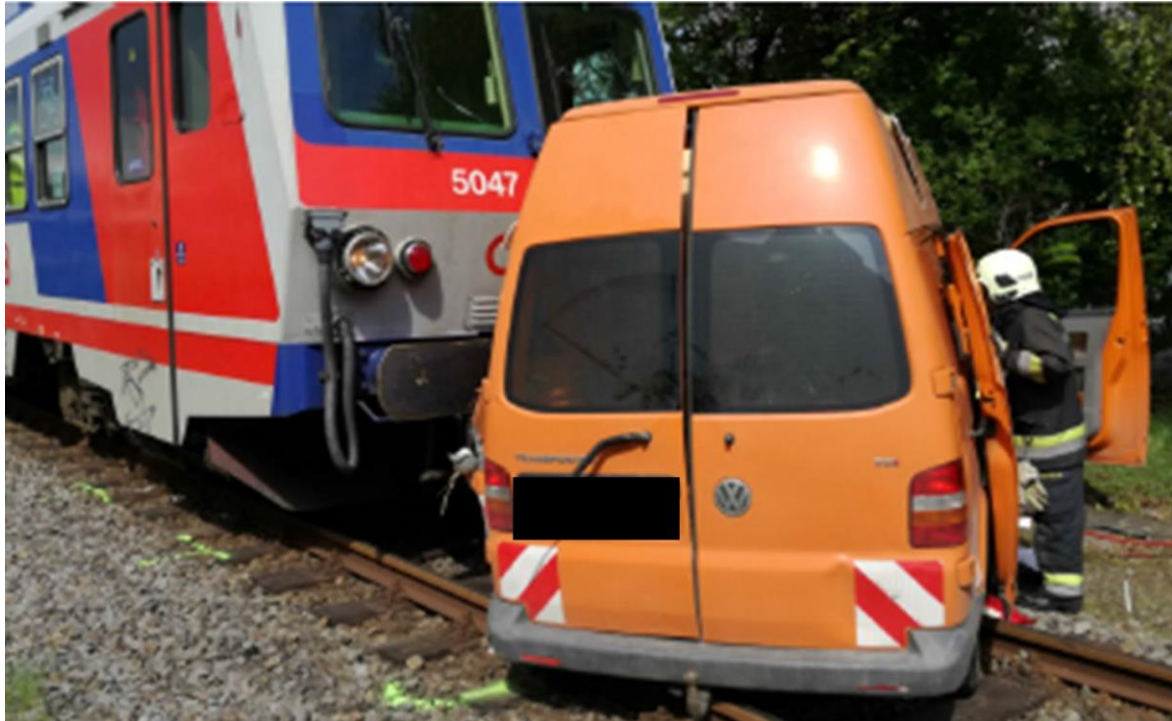
Abbildung 10: Stillstand nach Zusammenprall Z 3247 mit Kleintransporter

Z 3247 fuhr um ca. 13:28 Uhr von Wels Hbf, in Richtung Bf Grünau im Almtal ab. Die Registriereinrichtung des Z 3247 zeichnete kurz vor EK km 1,250 eine Geschwindigkeit von 42,66 km/h auf. Um 13:29:45 Uhr wurde eine Schnellbremsung aufgezeichnet. Kurz darauf überfuhr Z 3247 das haltzeigende ES „A“ und kollidierte mit dem von rechts kommenden Kleintransporter um ca. 13:29:47 Uhr. Aufgrund streckenseitig fehlender PZB-Ausrüstung konnte keine Beeinflussung auf der Registriereinrichtung festgestellt werden, weshalb die genaue Uhrzeit der Signalüberfahung nicht bestimmt werden kann. Nach dem Zusammenprall schob Z 3247 den Kleintransporter 35 m bis zum Stillstand weiter.

Bei dem Zusammenprall wurde der/die LenkerIn des Kleintransporters schwer verletzt und erlag in Folge seinen / ihren Verletzungen. Der / Die Tfzf des Z 3247 sowie die Fahrgäste blieben unverletzt.

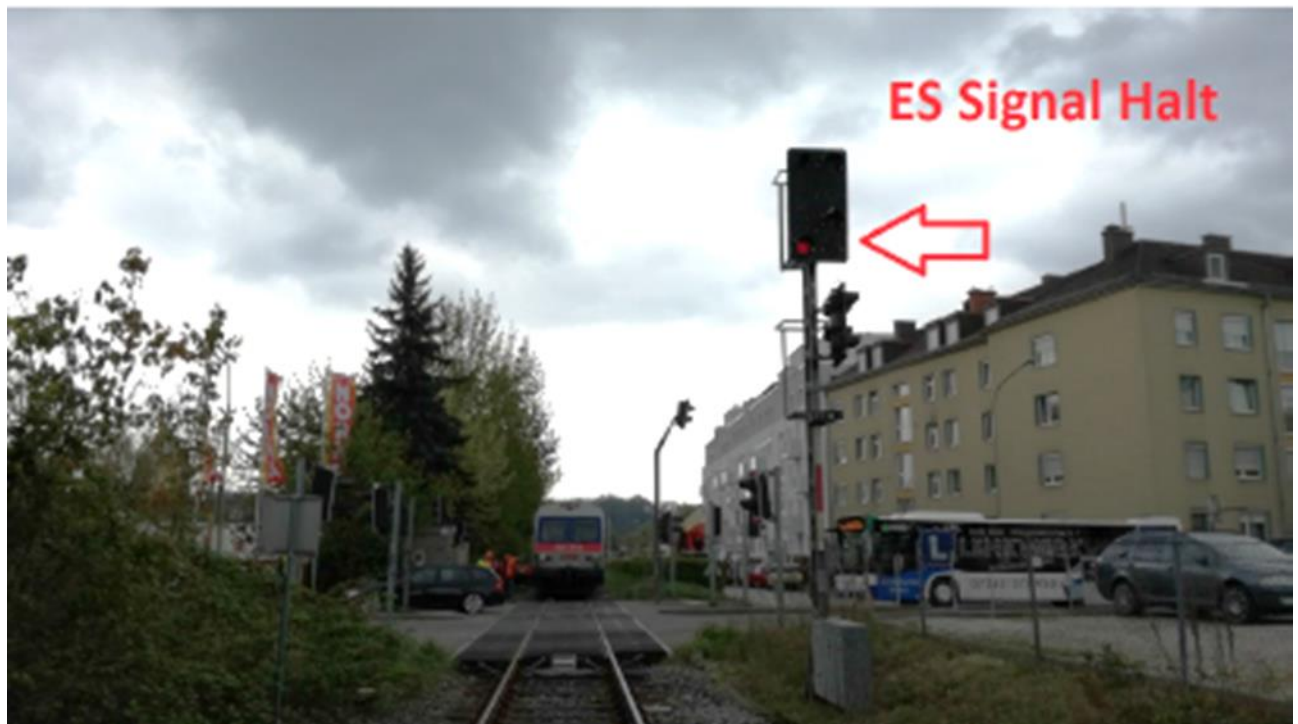
Abbildung 11: Blick Fahrtrichtung Z 3247 auf das haltzeigende ES „A“

Das ES „A“ ist als Lichtsignal ausgeführt und steht im km 1,232. Zum Unfallzeitpunkt zeigte das ES „A“ das Signalbild „HALT“. Aufgrund dessen war keine gesicherte Fahrstraße für Z 3247 gestellt und somit konnte die Sicherung der EK nicht erfolgen. Zum Zeitpunkt der Kollision zeigte die LZA für die Straßenverkehrsteilnehmer kein Rotlicht.

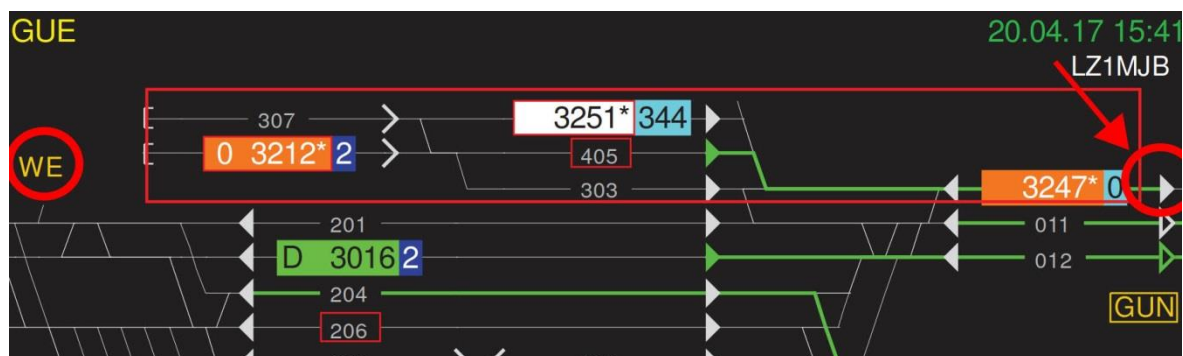
Abbildung 12: ARAMIS Streckenspiegel am 20.04.2017 um 13:28:54 Uhr

In Abbildung 12 ist ersichtlich, dass Z 3247 (rechts im Bild) gerade aus Bf Wels Hbf („WE“ links im Bild) ausfährt. Die Fahrstraße ist jedoch nur bis zum ES „A“ gestellt (das rot eingekreiste weiße Dreieck symbolisiert das ES „A“). Die gestellte Fahrstraße, ausgehend vom Gleis 405 bis zum ES „A“ (rot eingekreist), wird durch eine grüne durchgehende Linie dargestellt. Dementsprechend zeigte das ES „A“ das Signalbild „HALT“.
