# Untersuchungsbericht

Flankenfahrt von Z 1708 mit Z 216 im Bf Niklasdorf am 12. Februar 2018

GZ.: BMK-795.392-IV/SUB/SCH/2018

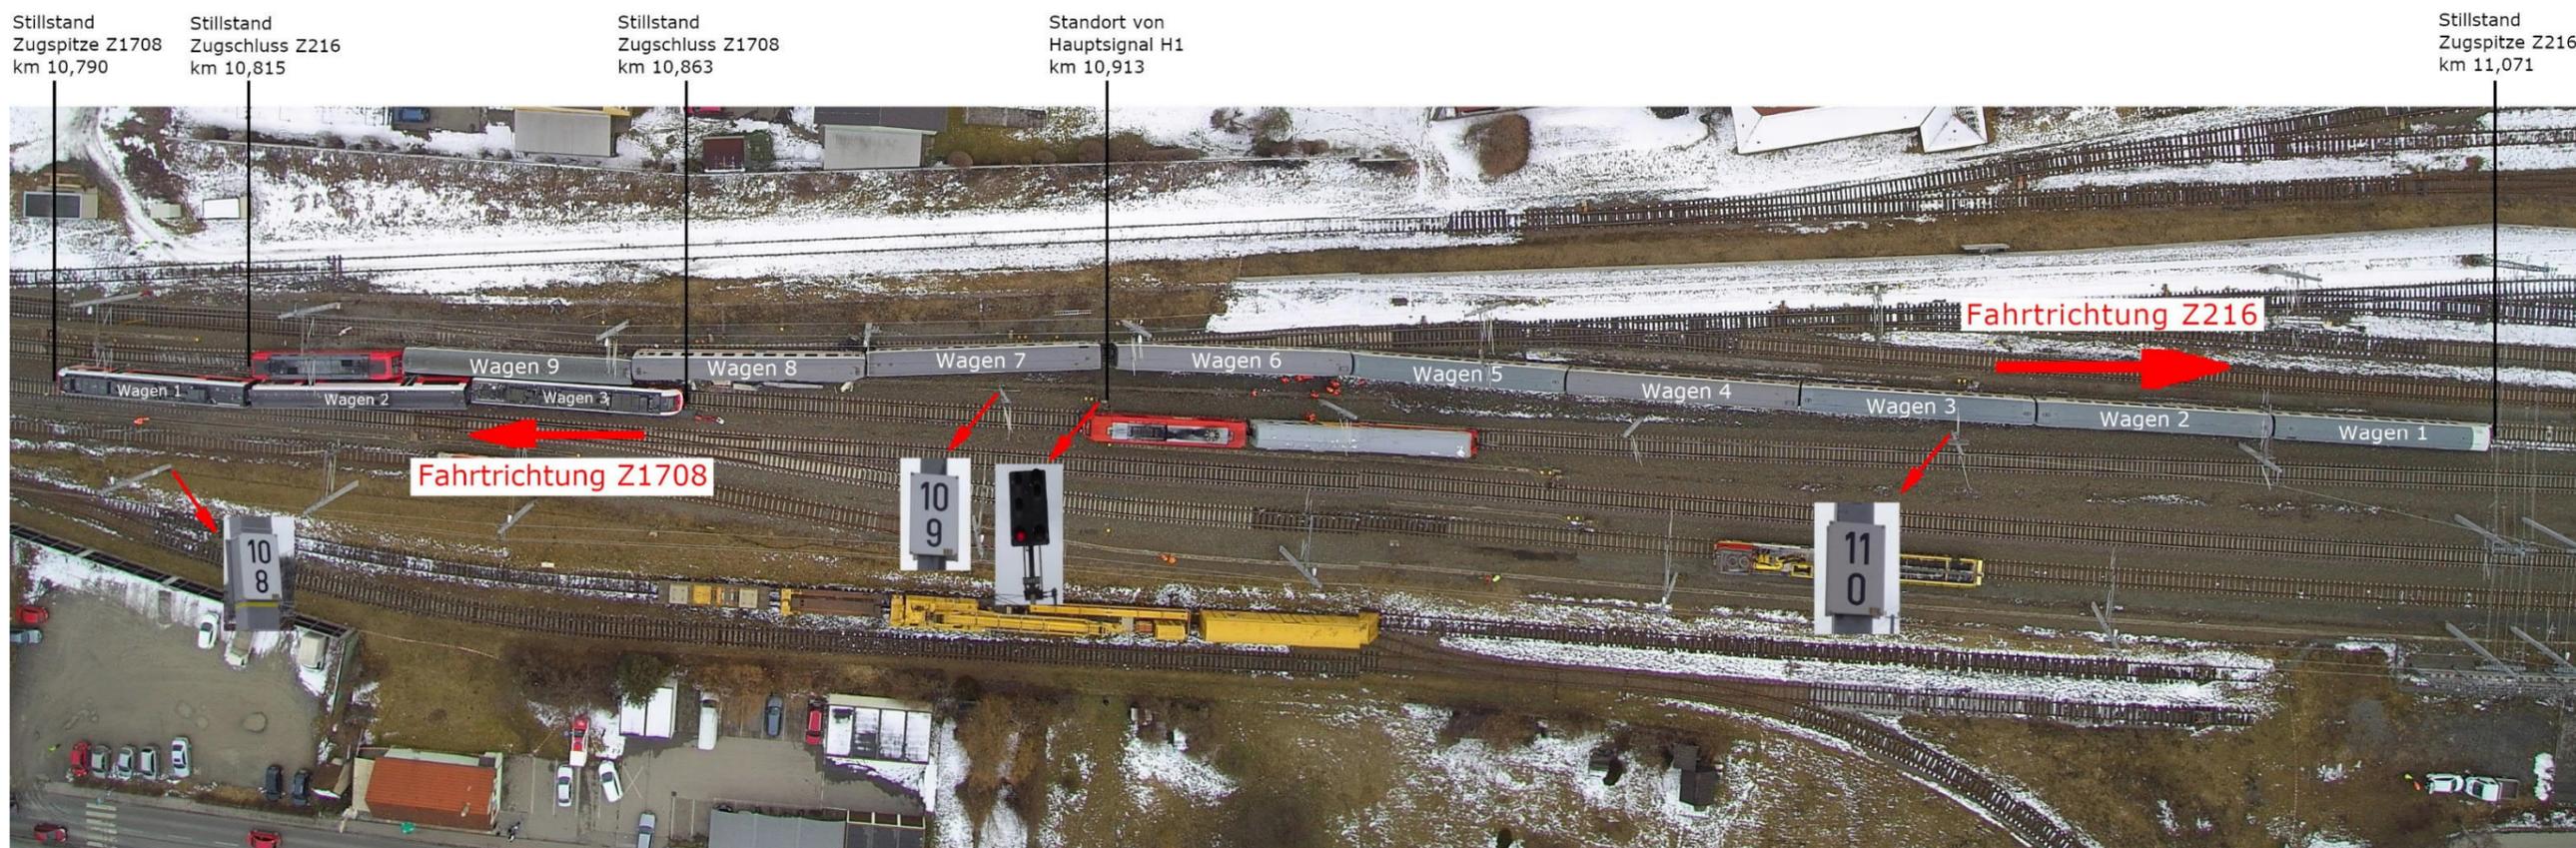
Abbildung 3: Übersichtsaufnahme der Unfallstelle

Auf Abbildung 3 ist die Endlage nach der Flankenfahrt ersichtlich. Die Aufnahme wurde einen Tag nach dem Unfall von dem/der Gerichtssachverständigen mit einer Drohne angefertigt, weshalb mehrere Bergungsfahrzeuge auf dem Bild zu sehen sind, welche sich am Unfalltag nicht am Unfallort befanden. Die beiden beteiligten Züge Z 1708 und Z 216 wurden nachträglich durchgehend nummeriert und die Fahrtrichtungen eingezeichnet. Außerdem wurden jeweils die ungefähren kilometrischen Lagen vom Beginn und vom Ende der Züge eingezeichnet und die Masten mit einer km-Beschriftung zur besseren Orientierung hervorgehoben. Der Standort des überfahrenen AS „H1“ wurde ebenfalls gekennzeichnet und hervorgehoben.

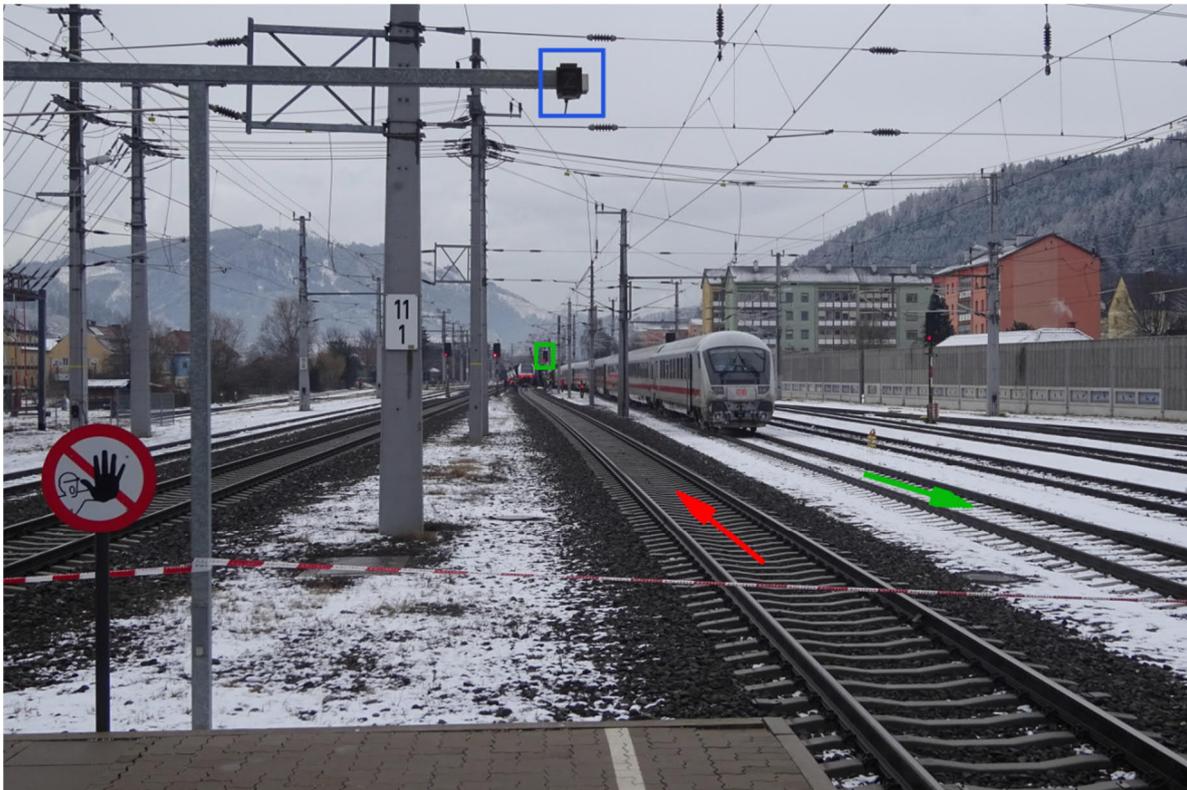
Abbildung 12: Übersichtsbild vom Bahnsteig 1 aus

Abbildung 12 zeigt eine Übersicht über die Unfallstelle vom Bahnsteig 1 aus. Etwa auf dieser Höhe, auf welcher dieses Bild aufgenommen wurde, stand die Spitze von Z 1708 beim Fahrgastwechsel. Vor dem Zug ist die „ZUML“ (blau umrahmt) sichtbar. Im Hintergrund ist das „Halt“ zeigende AS „H1“ zu sehen (grün umrahmt). Der rote Pfeil zeigt die Fahrtrichtung von Z 1708 auf Bahnhofgleis 1, der grüne Pfeil die Fahrtrichtung von Z 216 auf Bahnhofgleis 5.

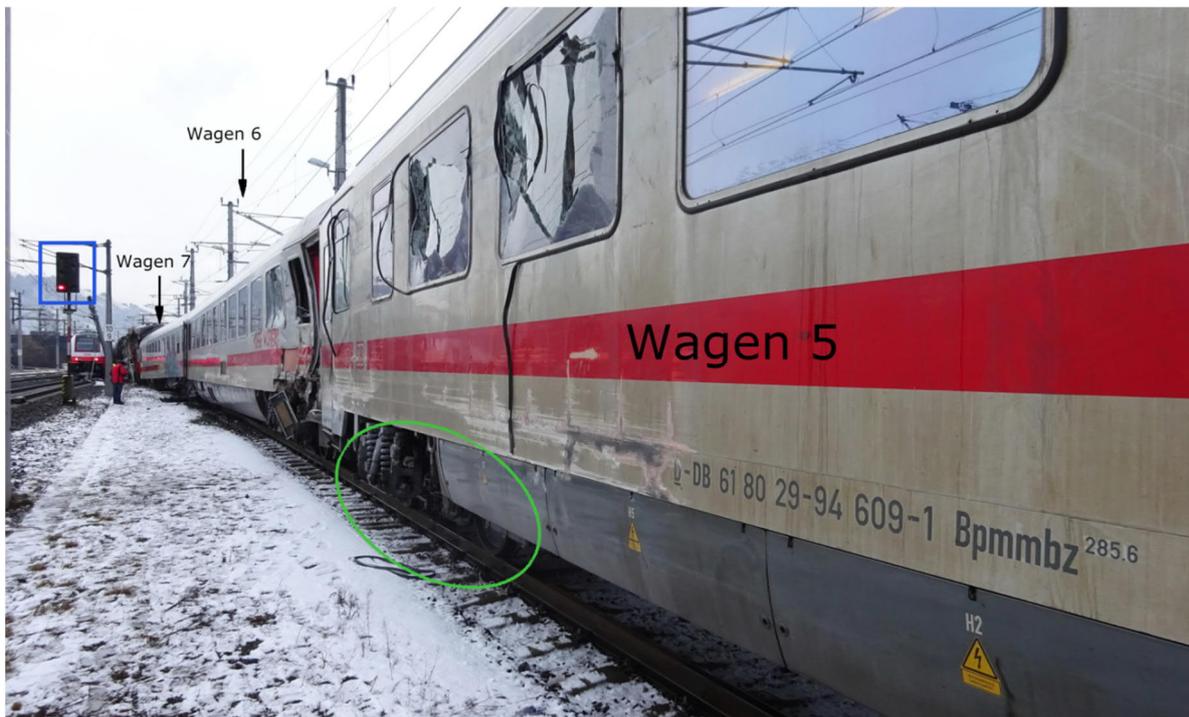
Abbildung 13: Erste Kollisionsspuren auf Z 216

Abbildung 13 zeigt die ersten Kollisionsspuren auf dem in Fahrtrichtung hinteren Drittel des fünften Wagens von Z 216. Es ist zu erkennen, dass dieser Wagen im Gleis steht (grüne Ellipse). Der sechste und siebente Wagen wurden ebenfalls gekennzeichnet. Links im Bild ist das „Halt“ zeigende AS „H1“ ersichtlich (blau umrahmt).

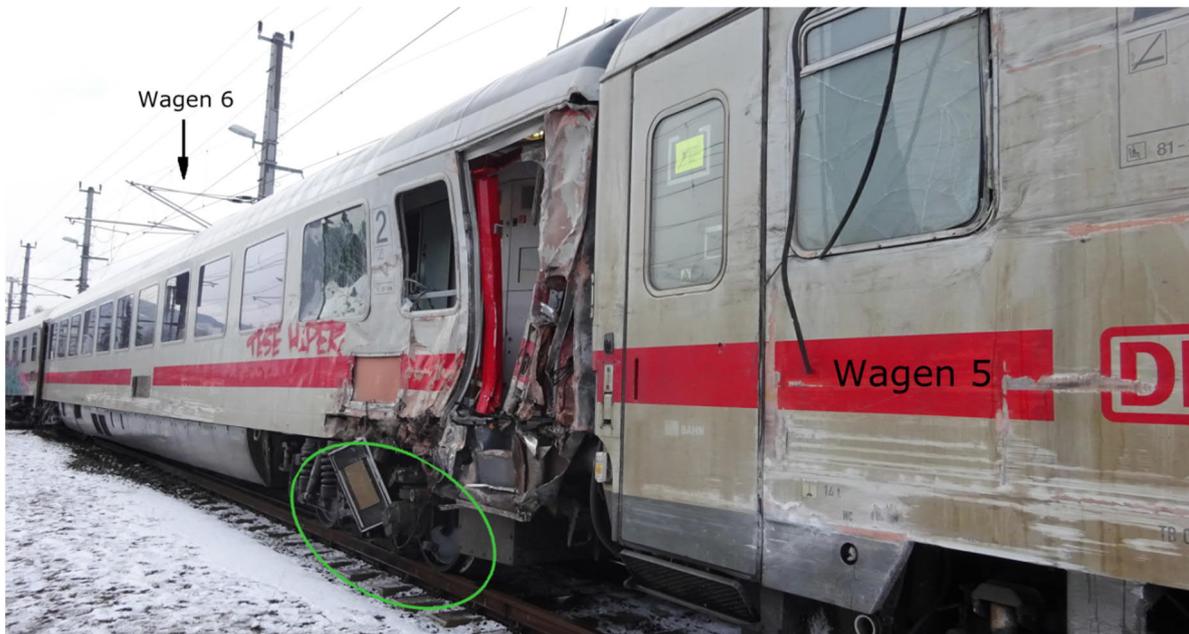
Abbildung 14: Kollisionsspuren Wagen 6 von Z 216

In Abbildung 14 sind weitere Kollisionsspuren an Z 216 zu erkennen. Das in Fahrtrichtung vordere Drehgestell des sechsten Wagens steht im Gleis (grüne Ellipse). Rechts im Bild ist der fünfte Wagen erkennbar.

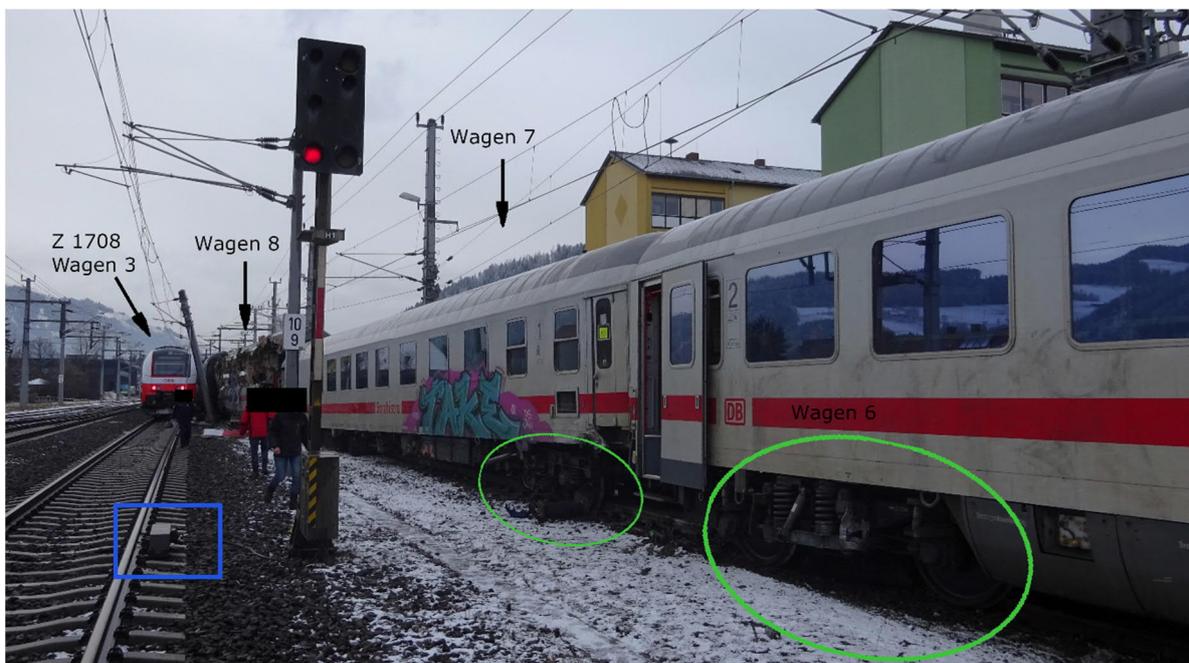
Abbildung 15: Entgleiste Wagen von Z 216

In Abbildung 15 ist zu erkennen, dass das in Fahrtrichtung hintere Drehgestell vom sechsten Wagen und das vordere Drehgestell vom siebenten Wagen vollständig entgleist sind (grüne Ellipsen). Im Vordergrund sind das „Halt“ zeigende AS „H1“ und der danebenliegende 2000 Hz PZB-Magnet (blau umrahmt) ersichtlich. Im Hintergrund ist der aufgerissene achte Wagen von Z 216 und der dritte Wagen von Z 1708 zu erkennen.

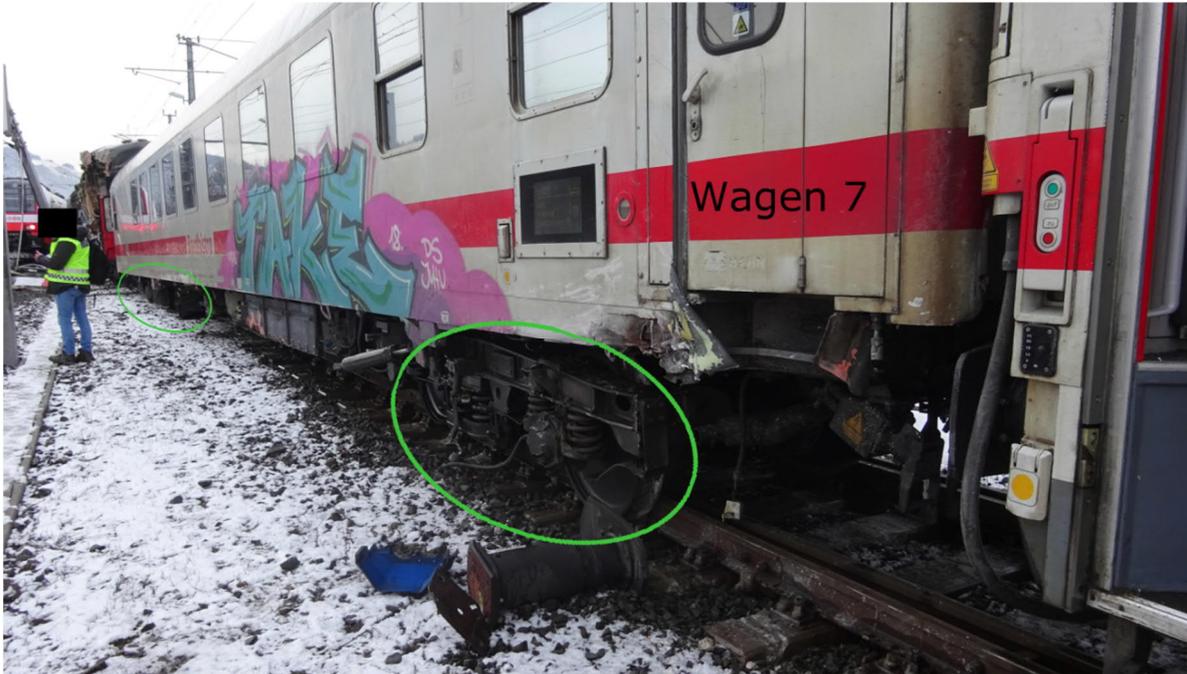
Abbildung 16: Entgleisung Wagen 7 von Z 216

Abbildung 16 zeigt, dass beide Drehgestelle des siebenten Wagens von Z 216 entgleist sind (grüne Ellipsen).

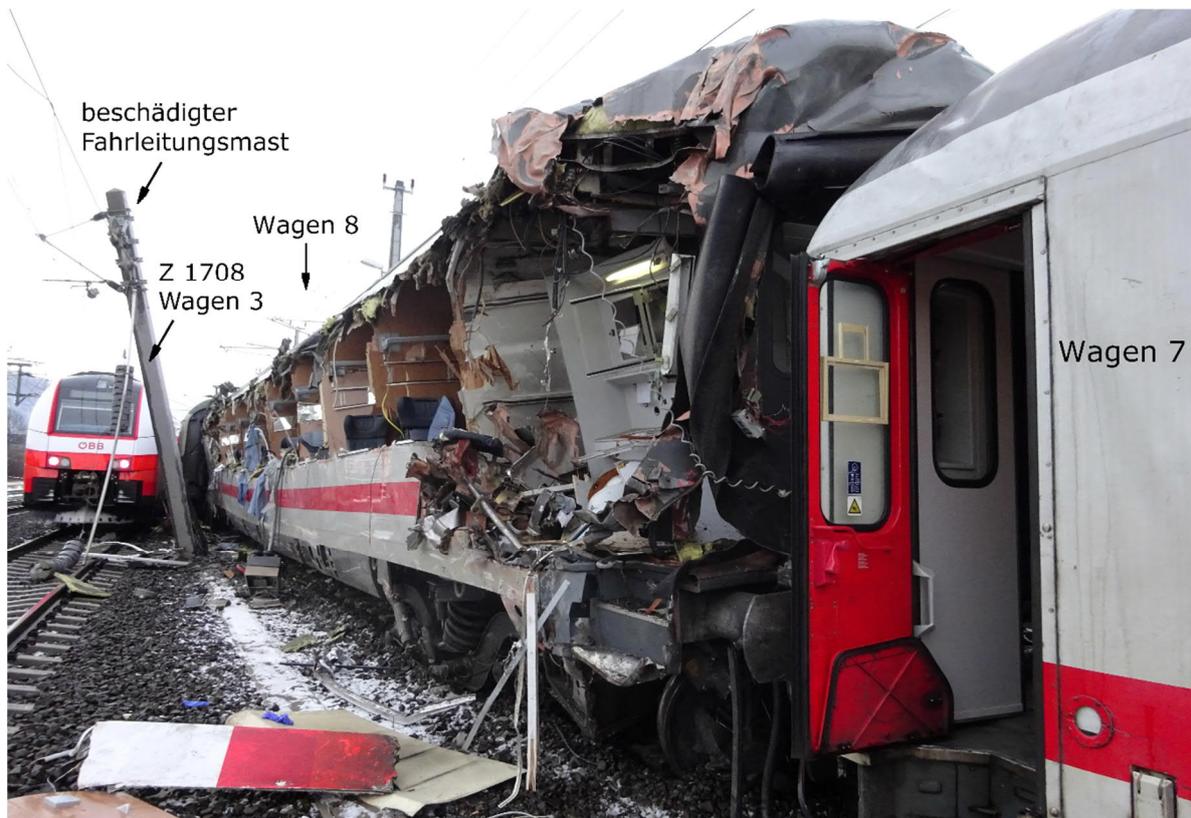
Abbildung 17: Aufgerissener Wagen 8 von Z 216

Auf Abbildung 17 ist zu sehen, dass der achte Wagen von Z 216 mit allen Radsätzen entgleist ist und seitlich aufgerissen wurde. In diesem Wagen befand sich die durch die Kollision tödlich verletzte bahnbenützende Person. Außerdem ist der durch die Flankenfahrt in Schräglage geratene Fahrleitungsmast und der dritte Wagen von Z 1708 ersichtlich.

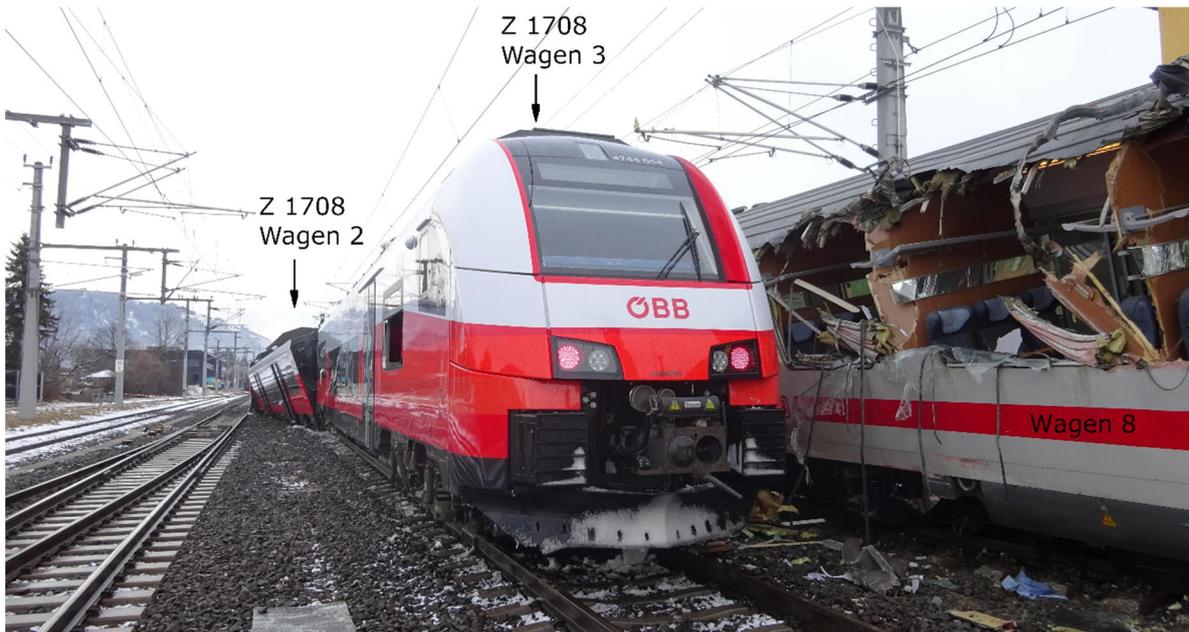
Abbildung 18: Endposition Z 1708

In Abbildung 18 ist erkennbar, dass der dritte Wagen von Z 1708 nicht, der zweite Wagen hingegen mit allen Radsätzen entgleist ist. Außerdem kippte der zweite Wagen in Fahrtrichtung links weg.

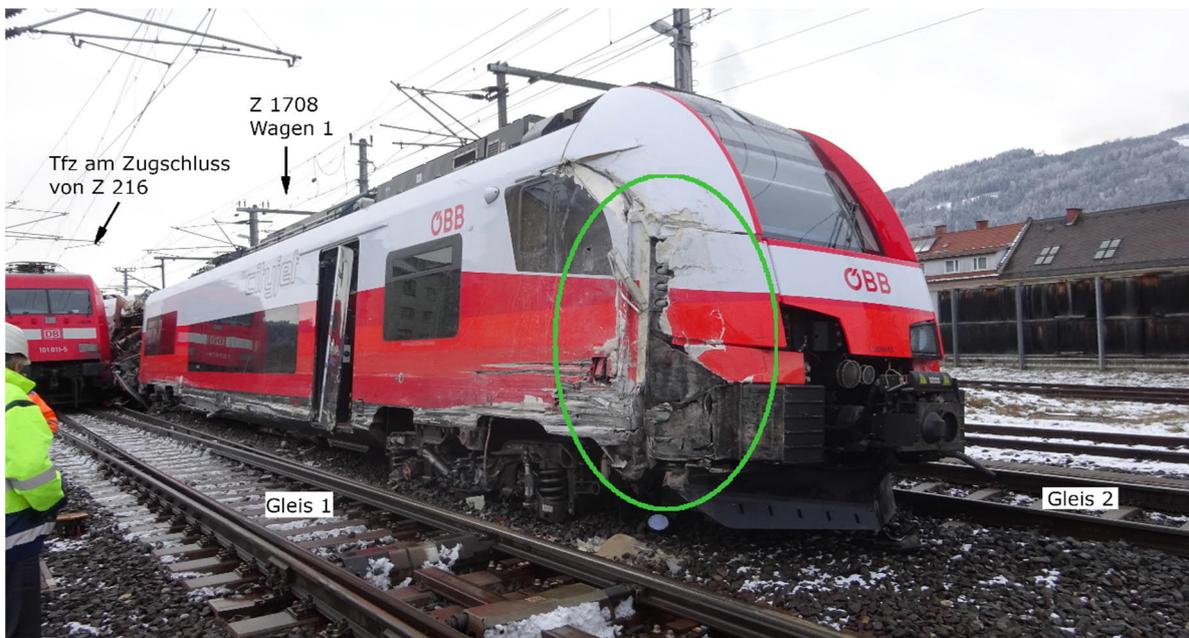
Abbildung 19: Kollisionsstelle am Z 1708

Abbildung 19 zeigt Kollisionsspuren in Fahrtrichtung rechts vorne am ersten Wagen von Z 1708 (grüne Ellipse). Der Wagen befand sich mit allen Achsen auf der Schotterung des Oberbaues zwischen zwei Gleiskörpern. Links ist das am Zugschluss befindliche Tfz von Z 216 erkennbar. Außerdem wurden die Gleise 1 und 2 gekennzeichnet.

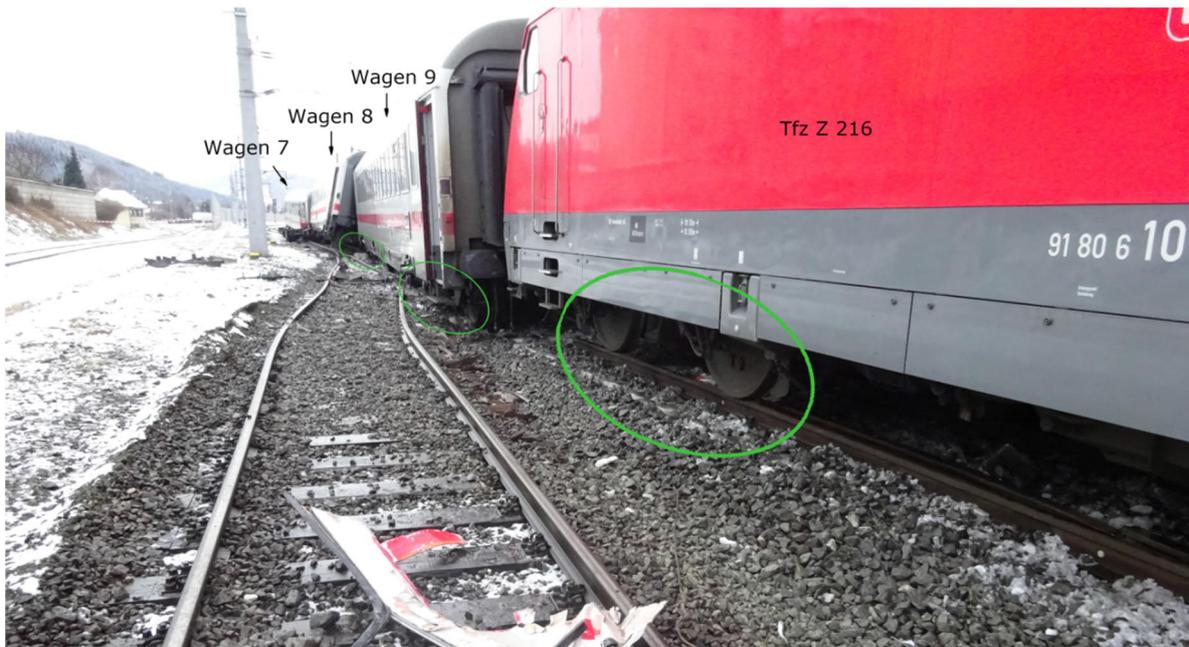
Abbildung 20: Tfz und Wagen 9, 8 und 7 von Z 216

In Abbildung 20 ist zu erkennen, dass das am Zugschluss befindliche Tfz von Z 216 nicht, jedoch der neunte Wagen mit allen Radsätzen entgleist ist (grüne Ellipsen). Dahinter sind der achte, aufgerissene Wagen und der siebente Wagen zu sehen.

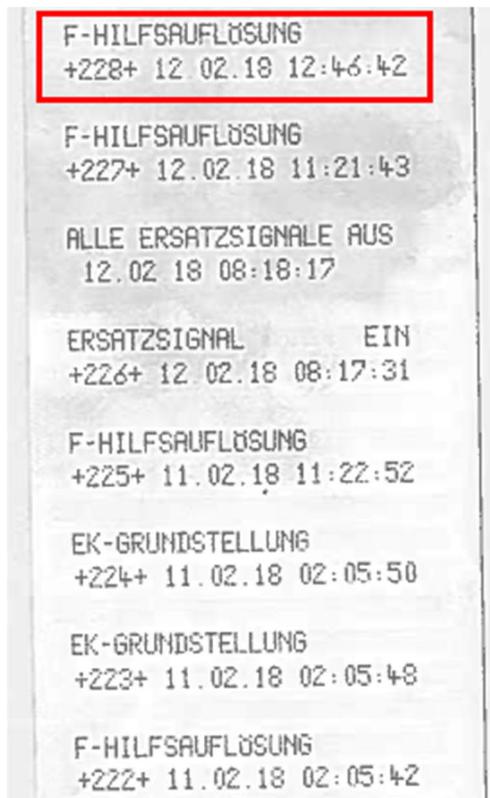
Abbildung 36: Auszug aus dem Zählwerksdrucker

Unmittelbar nach der Flankenfahrt (12:46:42 Uhr) ist ein Eintrag „F-Hilfsauslösung“ vorhanden. Dieser Eintrag bedeutet, dass der/die Fdl alle gestellten Fahrstraßen im Bf Niklasdorf zurückgenommen hat. Diese Handlung hatte nur auf die gestellte Fahrstraße für Z 216 Auswirkungen. Alle anderen älteren Einträge stehen in keinem Zusammenhang mit dem Vorfall.

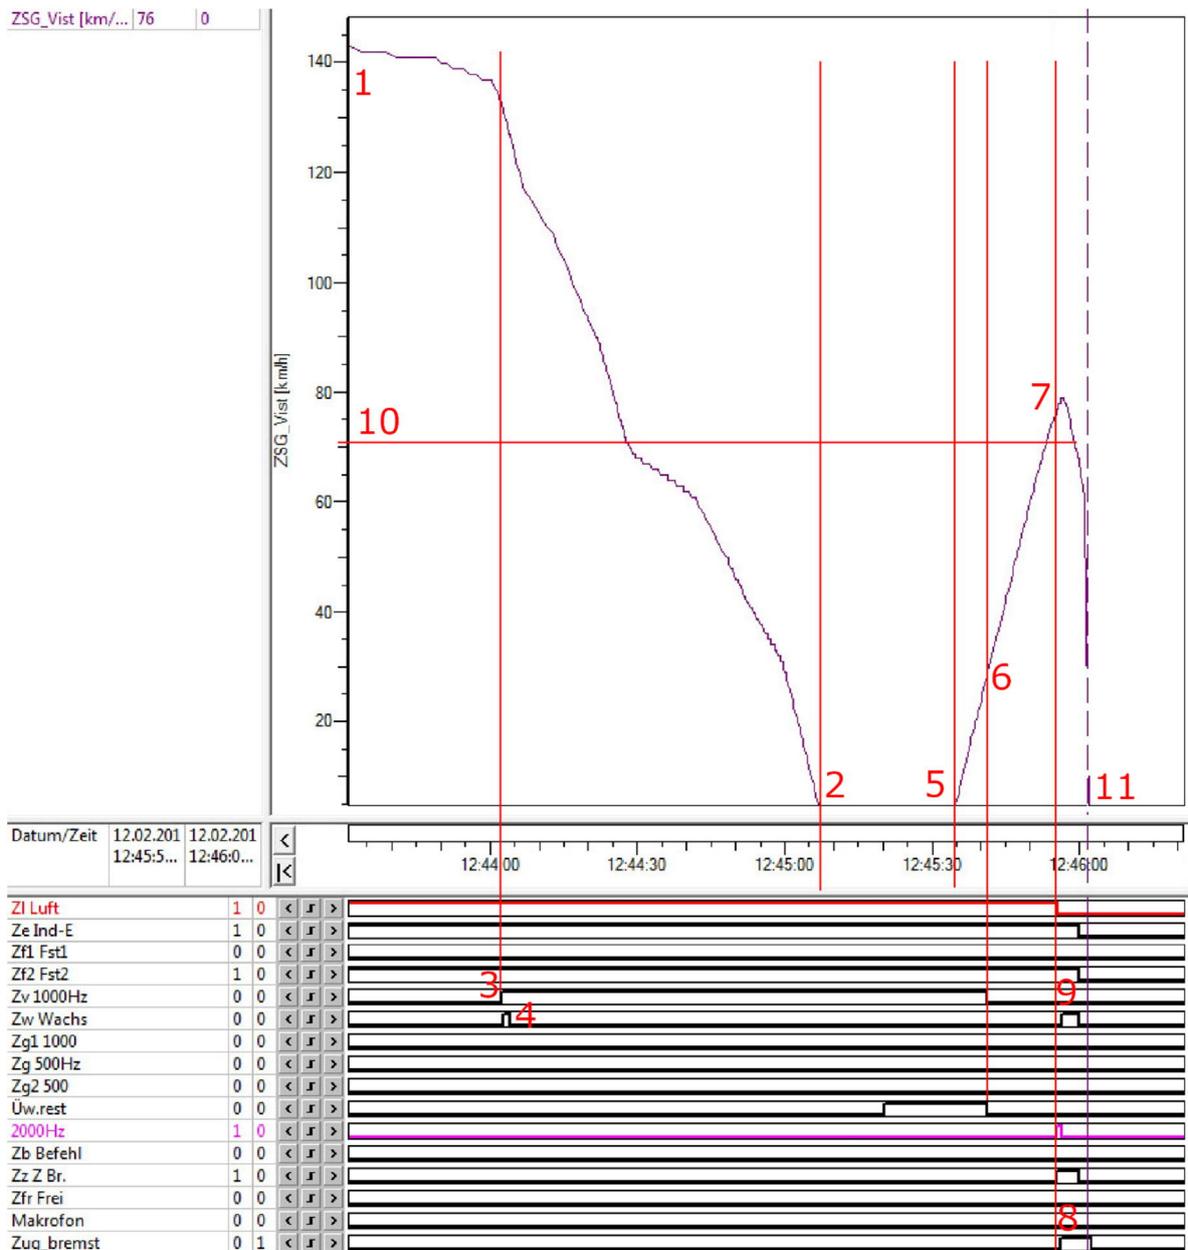
Abbildung 37: Ausgewertete Registriereinrichtung Tfz 9481 4744 554-8

Abbildung 37 zeigt den Geschwindigkeitsverlauf als violette Linie links oben beginnend von Z 1708 unmittelbar vor und während der Flankenfahrt. Folgend werden die eingezeichneten Ziffern (1-11) beschrieben. ① Z 1708 fuhr mit ca. 143 km/h (erlaubt 140 km/h) Richtung Bf Niklasdorf, wo er auf Bahnhofgleis 1 einen planmäßigen Halt hatte ②, um einen Fahrgastwechsel durchzuführen (violette Linie fällt von links oben nach rechts unten). Zuvor hatte Z 1708 beim Einfahrvorsignal „z“ eine 1000 Hz-Zugbeeinflussung bei ca. 133 km/h ③, welche der/die Tzfz unmittelbar danach mit der Wachsamkeitstaste quittierte ④. Um 12:45:33 Uhr setzte der/die Tzfz die Fahrt fort ⑤. Die restriktive Geschwindigkeitsüberwachung endete um 12:45:41 Uhr bei ca. 27 km/h ⑥. Danach beschleunigte Z 1708 bis zum AS „H1“ auf ca. 76 km/h, wo durch einen 2000 Hz-Magnet eine Zwangsbremmung erfolgte ⑦. Nach einer Verzögerungszeit von ca. zwei Sekunden setzte die Bremsung ein ⑧ und der/die Tzfz betätigte wieder die Wachsamkeitstaste ⑨. Bei der vermutlichen Kollisionsstelle betrug die Geschwindigkeit von Z 1708 ca. 71 km/h ⑩. Die senkrechte violette Linie rechts im Bild zeigt den Stillstand des Zuges ⑪.

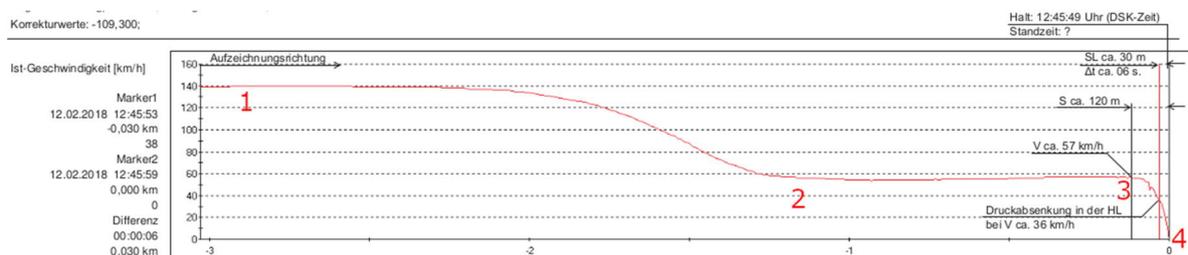
Abbildung 38: Ausgewertete Registriereinrichtung Tfz 9180 6101 011-5

Abbildung 38 zeigt den Fahrtverlauf (rote Linie links oben beginnend) von Z 216 unmittelbar vor und während der Flankenfahrt. Die Auswertung wurde von der DB AG durchgeführt. Das Tzf 9180 6101 011-5 war zum Zeitpunkt des Vorfalls als nachschiebendes Tzf im Einsatz. Seitens der SUB wurden vier markante Stellen in der Abbildung eingezeichnet, welche folgend beschrieben werden:

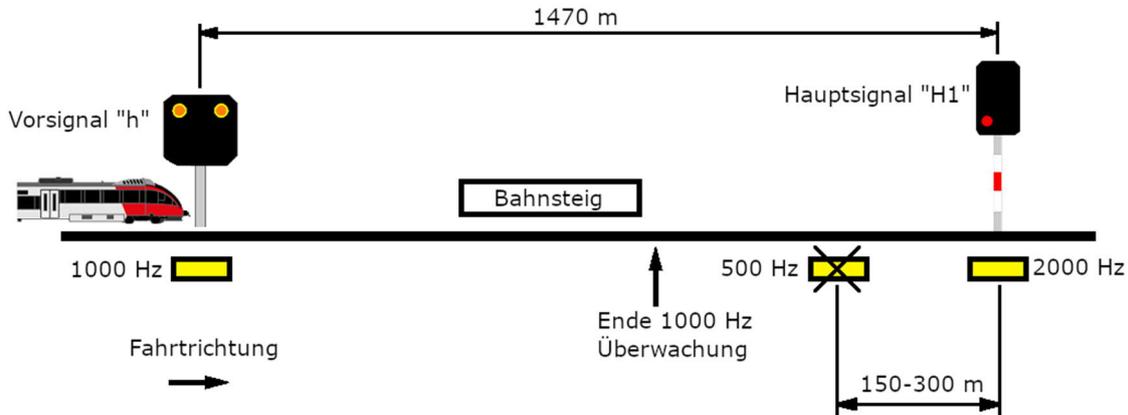
Abbildung 40: Symbolische Darstellung Bf Niklasdorf Bahnhofgleis 101 Richtung Bruck/Mur

Z 1708 hat beim „Vorsicht“ zeigenden VS „h“ im km 12,383 einen wirksamen 1000 Hz-Magnet passiert, worauf die Wachsamkeitstaste durch den/die Tzfz gedrückt wurde. Dieser 1000 Hz-Magnet war auf Grund des „Halt“ zeigenden AS „H1“ aktiv. Somit musste die Geschwindigkeit innerhalb von 23 s auf unter 85 km/h reduziert werden. Die Geschwindigkeitsüberwachungskurve wurde eingehalten. In weiterer Folge führte der/die Tzfz am Bahnsteig einen geplanten Fahrgastwechsel durch. Auf Grund des Fahrgastwechsels wurde die Umschaltgeschwindigkeit von 10 km/h länger als 15 s unterschritten, wodurch das System von der normalen Geschwindigkeitsüberwachungskurve auf die restriktive Geschwindigkeitsüberwachung umschaltete ( $v_{\max}=45$  km/h). Kurz nach der Weiterfahrt von Z 1708 endete die restriktive Geschwindigkeitsüberwachung, wobei der Zug auf ca. 27 km/h beschleunigte. Von diesem Zeitpunkt an bis zum Erreichen des AS „H1“ fuhr Z 1708 ohne technisch überwacht gewesen zu sein, ehe am AS „H1“ vom 2000 Hz-Magnet eine Zugbeeinflussung in Form einer Zwangsbremmung ausgelöst wurde. In diesem technisch nicht überwachten Bereich beschleunigte Z 1708 von ca. 27 km/h auf ca. 76 km/h. Eine Befreiung aus der 1000 Hz-Überwachung gab es zu keinem Zeitpunkt.
