Untersuchungsbericht

Kollision Z 5968 mit entrolltem Personenzug

im Bf Haiding am 30. Oktober 2017

GZ.: 2022-0.673.088

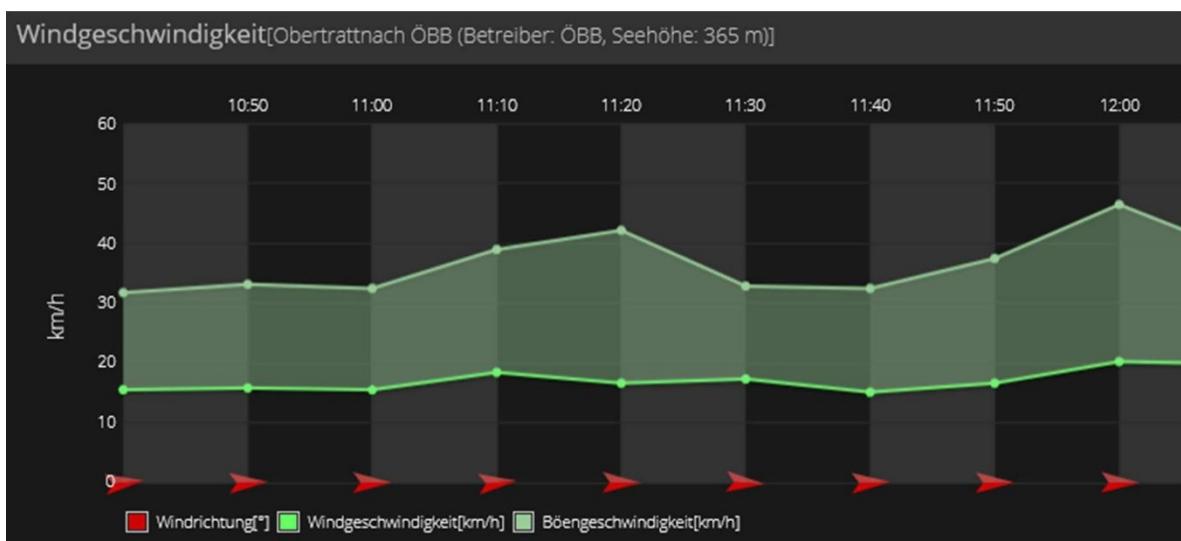
Abbildung 6 Wind- und Böengeschwindigkeiten im Zeitraum des Vorfalls

diesem Tag einen aus Westen kommenden böigen Wind gab, der auf die Stirnseite des Stwg wirkte, kann nicht ausgeschlossen werden, dass dieser zur Entrollung begünstigend beigetragen hat.

Abbildung 6 zeigt die Wind- und Böengeschwindigkeit im Zeitraum ca. 10:40 Uhr bis ca. 12:10 Uhr des Vorfalls. Auf der x-Achse (horizontale Achse) ist die Uhrzeit und auf der y-Achse (vertikale Achse) die Geschwindigkeit in km/h aufgetragen. Zum Zeitpunkt der Entrollung um 11:11 Uhr gab es eine Windgeschwindigkeit von etwa 18 km/h bei einer Böengeschwindigkeit von bis zu 40 km/h. Der Wind und die Böen kamen aus westlicher Richtung.

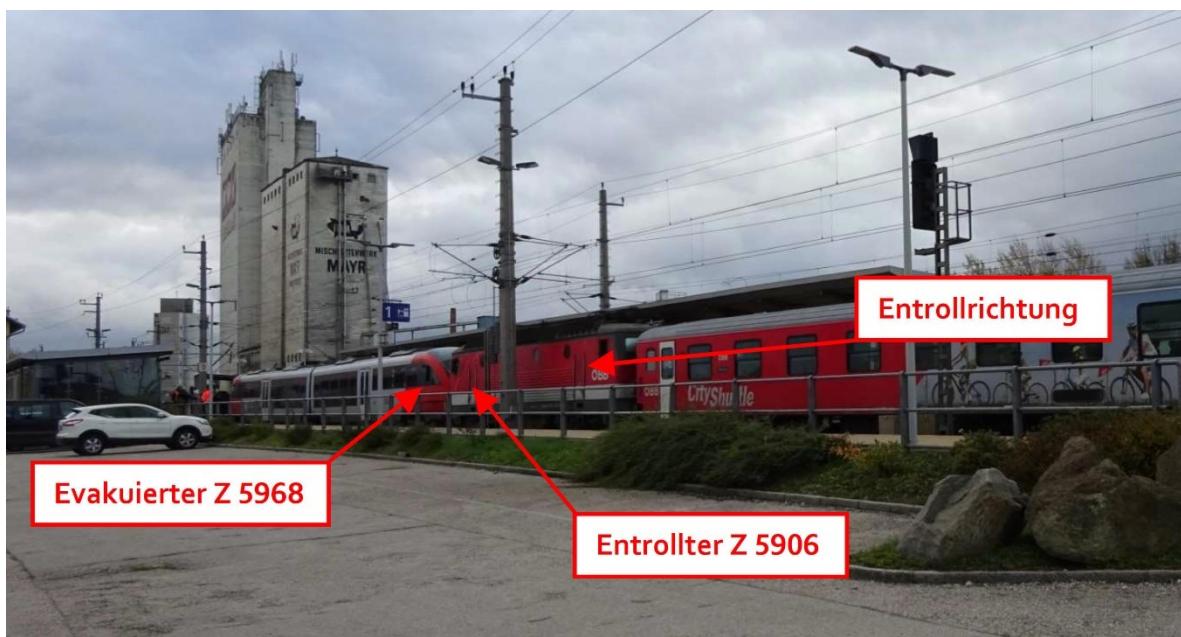
Abbildung 7 Stillstand nach der Kollision im Bf Haiding

Abbildung 7 zeigt den Stillstand des Z 5906 und des Z 5968 nach der kontrolliert herbeigeführten Kollision im Bf Haiding. Im linken Bereich der Abbildung ist der evakuierte Z 5968 und im rechten Bereich der entrollte Z 5906 zu sehen. Die Entrollrichtung wurde rechts im Bild mit roter Pfeilspitze eingezeichnet und beschrieben. Die entrollte Wendezuggarnitur Z 5906 wurde durch den evakuierten Personenzug Z 5968 abgebremst. Die Kollision fand rechts außerhalb der Abbildung statt. Der stillstehende, evakuierte und eingebremste Z 5968 wurde durch die Kollision um 117 m Richtung Bf Wels Hbf verschoben.

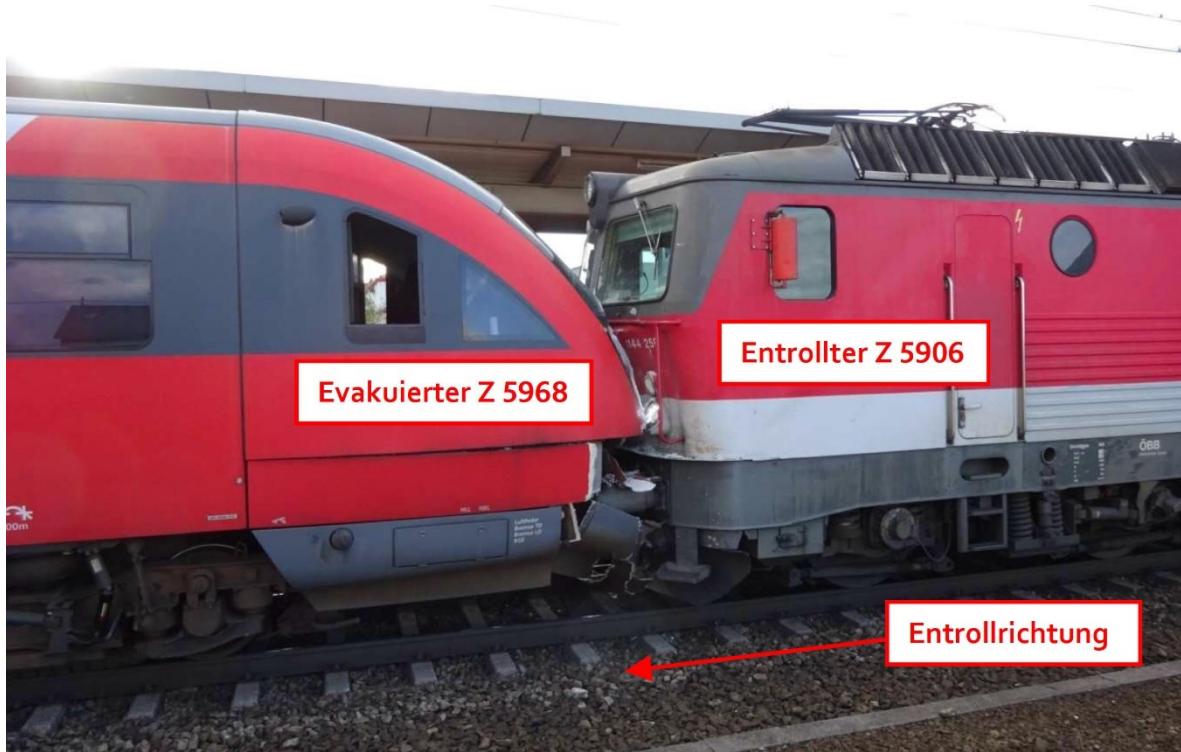
Abbildung 8 Kollisionschäden

Abbildung 8 zeigt die Kollisionsschäden beider Züge. Rechts ist der entrollte Wendezug Z 5906 (rot beschriftet) und links der evakuierte Personenzug Z 5968 (rot beschriftet) zu sehen. Des Weiteren ist rechts unten in der Abbildung die Entrollrichtung von Z 5906 mit roter Pfeilspitze eingezeichnet und beschrieben.

Beide Schienenfahrzeuge wurden durch den Aufprall schwer beschädigt. Der Sachschaden wird vom EVU und DU auf ca. 1.750.000,- € für beide Fahrzeuge geschätzt^{[2][26]}.

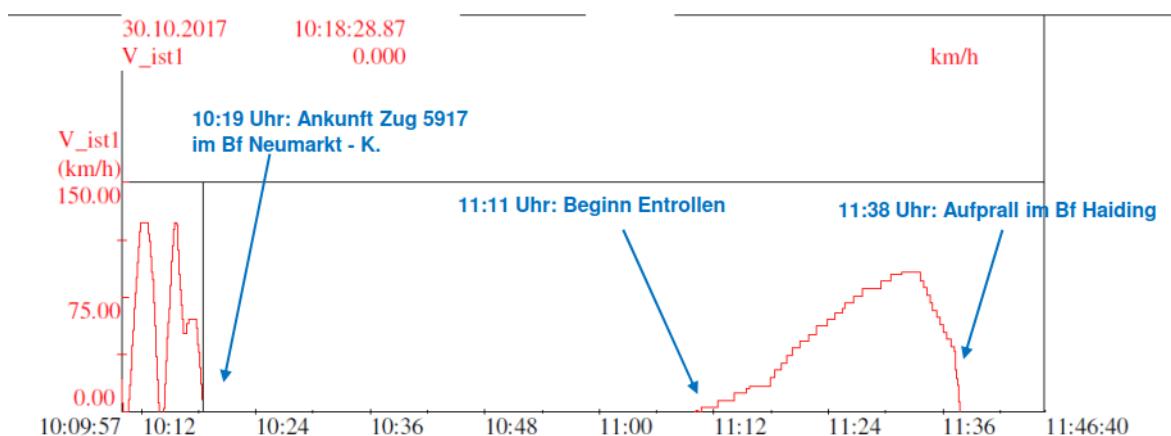
Abbildung 17 Erfassung der Bewegungsdaten der entrollten Wendezuggarnitur

Abbildung 17 zeigt ein Diagramm^[53], in dem auf der waagrechten Achse die Zeit (Abweichung + ca. 1 min) und auf der senkrechten Achse die Geschwindigkeit in km/h aufgetragen ist. Bei den blau geschriebenen Uhrzeiten ist die Zeitabweichung von einer Minute bereits berücksichtigt. Im linken Bereich der Abbildung ist der im Bf Neumarkt-Kallham zum Stillstand gekommene Z 5917 dargestellt. Des Weiteren ist im rechten Bereich der Abbildung die Bewegung des entrollten Wendezuges dargestellt. Man erkennt, dass die Entrollung um 11:11 Uhr begonnen hat. Des Weiteren wurde die Kollision im Bf Haiding um ca. 11:38 Uhr markiert.

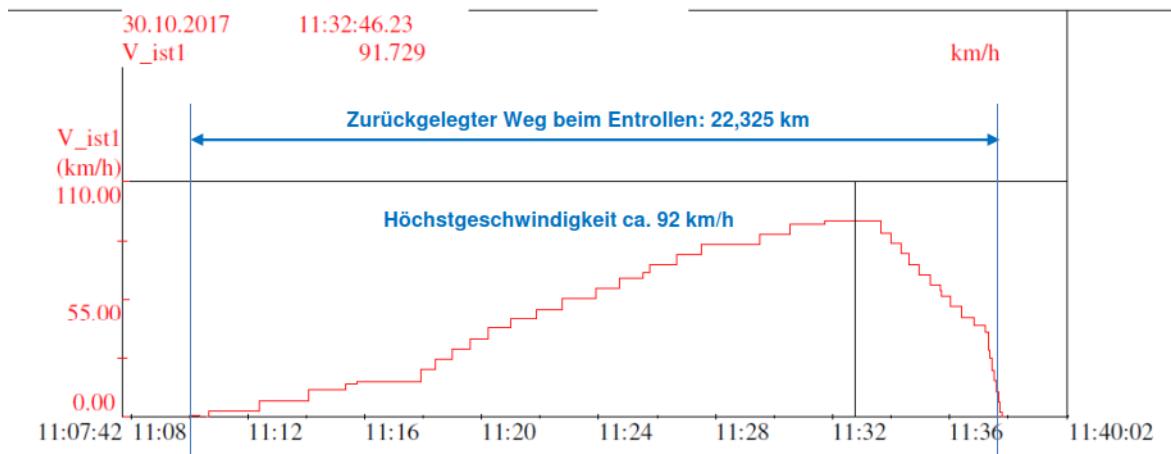
Abbildung 18 Höchstgeschwindigkeit und zurückgelegter Weg der entrollten Garnitur

Im rechten Bereich der Abbildung 18 ist die Höchstgeschwindigkeit von 92 km/h aufgezeichnet worden. Es ist ebenfalls der zurückgelegte Weg der entrollten Garnitur dargestellt.

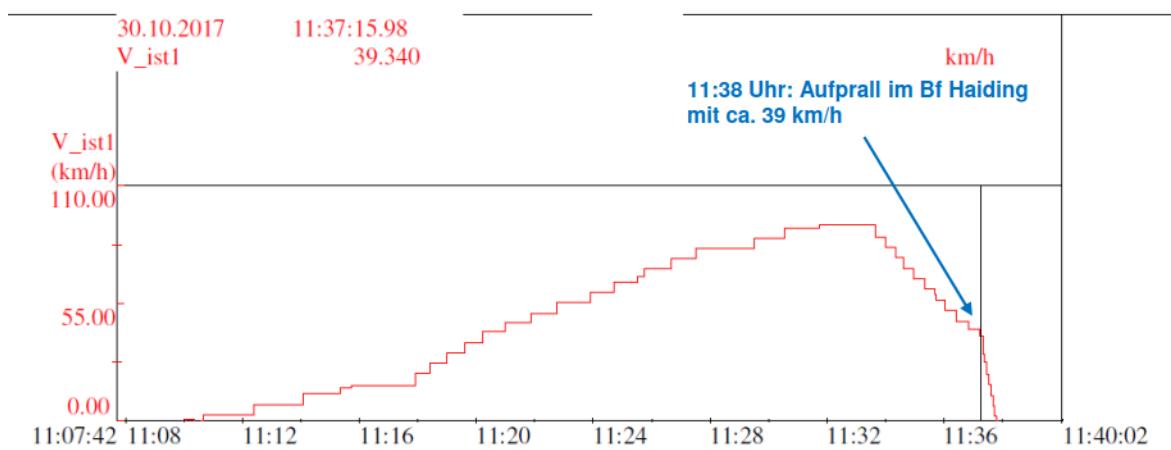
Abbildung 19 Darstellung der raschen Verzögerung durch die Kollision

Im rechten Bereich der Abbildung 19 ist die rasche Verzögerung der entrollten Garnitur dargestellt. Die Kollision fand mit einer Geschwindigkeit von ca. 39 km/h um 11:38 Uhr statt.

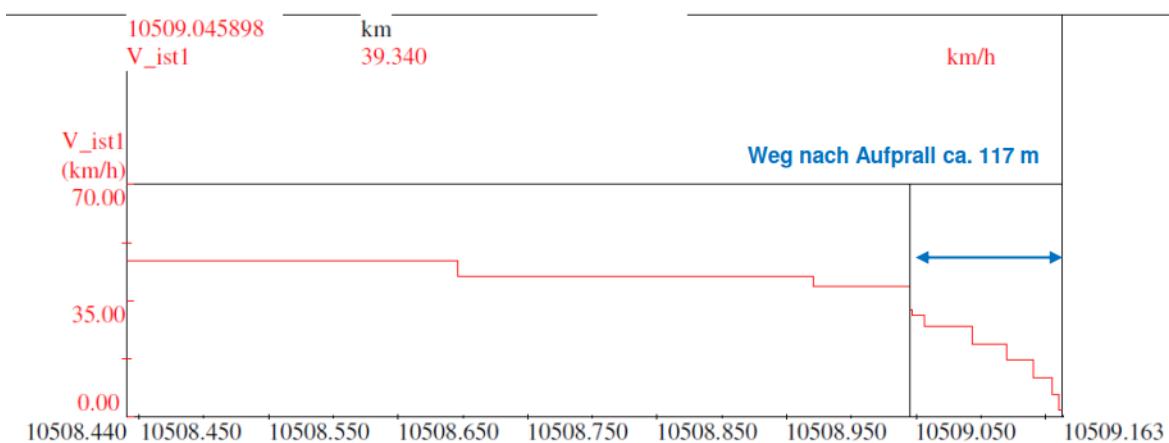
Abbildung 20 Weg vom Aufprall bis zum Stillstand der entrollten Garnitur

Abbildung 20 zeigt ein Diagramm^[53], in dem auf der waagrechten Achse der Weg und in der senkrechten Achse die Geschwindigkeit in km/h aufgetragen ist. Im rechten Bereich der Abbildung ist der Weg vom Aufprall bis zum Stillstand der entrollten Garnitur dargestellt. Die in Bewegung befindliche entrollte Garnitur wurde auf einer Wegstrecke von 117 m zum Stillstand gebracht.

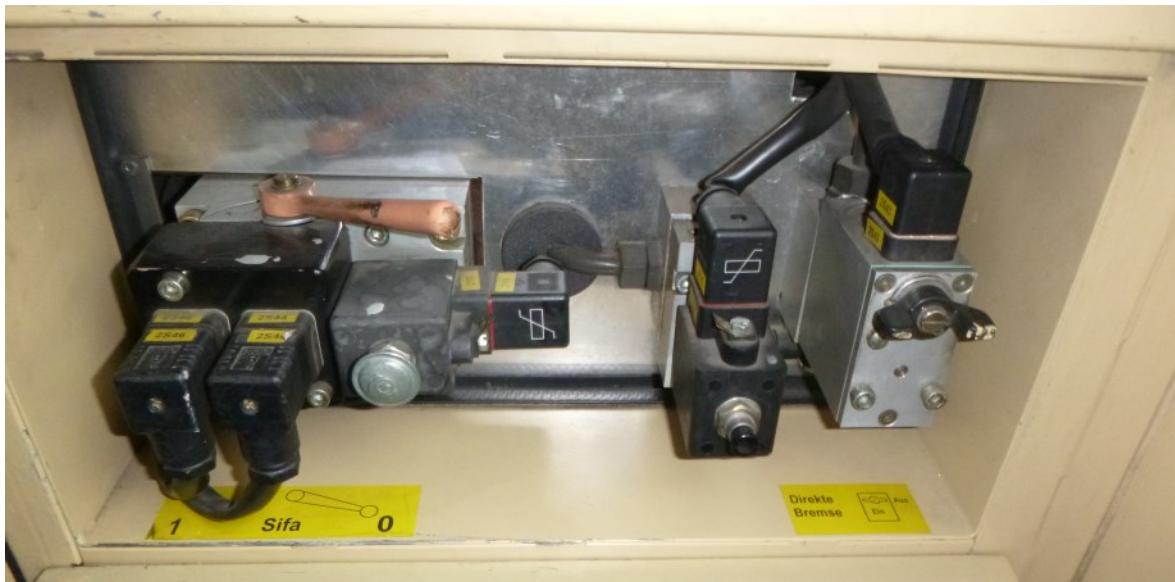
Abbildung 22 Ansicht des SIFA Absperrhahns und der ZuBas

Eine SIFA-Zwangsbremsung konnte aufgrund des abgesperrten SIFA Absperrhahns nicht stattfinden. Auch eine PZB-Zwangsbremsung der entrollten Wendezug-Garnitur konnte nicht ausgelöst werden, da die PZB ebenfalls von der automatischen Abschaltung des Batteriekreises A betroffen war.

Abbildung 22 wurde von der TUE des IB angefertigt und dokumentiert die Stellungen von SIFA und ZuBas am Steuerwagen in der vorgefundenen Stellung nach der Kollision. Im linken Bereich der Abbildung ist der SIFA Absperrhahn zu sehen. Darunter ist auf einem gelben Aufkleber ersichtlich, dass der SIFA Absperrhahn geschlossen ist. Im rechten Bereich der Abbildung sieht man den ZuBas. An dem gelben Aufkleber rechts unten in der Abbildung ist zu erkennen, dass die direkte Bremse ausgeschaltet ist wenn der Knebel waagrecht gestellt ist.
