# Untersuchungsbericht

Entgleisung Z 91005 im Bf St. Valentin am 30. Oktober 2020

GZ: 2022-0.928.102

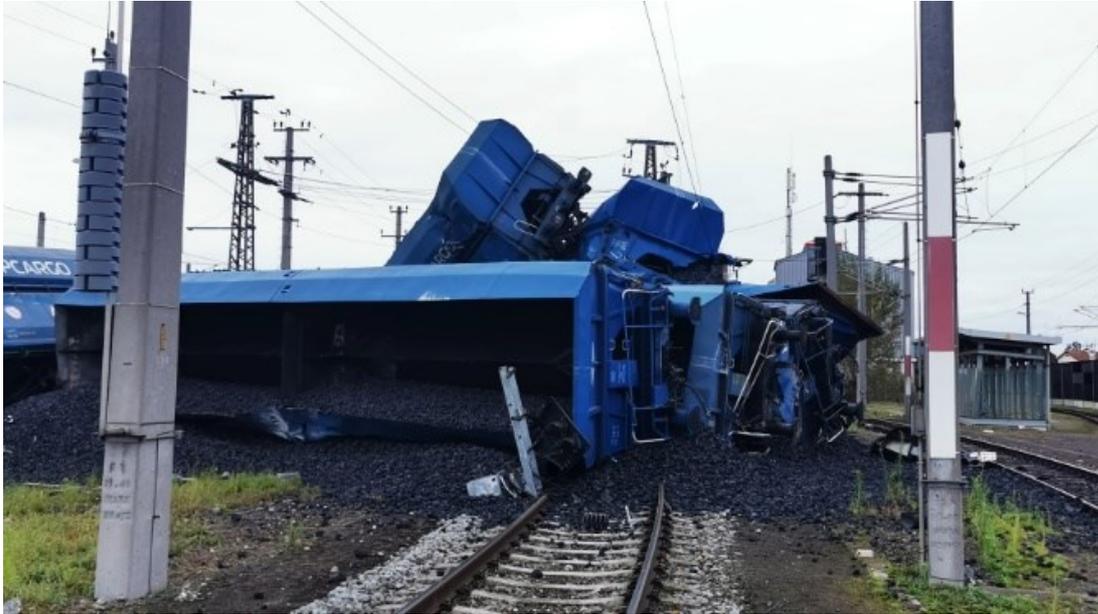
Abbildung 2 Entgleiste Wagen 1

Abbildung 2 bis Abbildung 5 wurden am Folgetag des Vorfalls aufgenommen. Das enorme Schadensausmaß ist auf Abbildung 2 klar zu erkennen. Die entgleisten Wagen türmen sich und ragen zum Teil bis in die Oberleitung.

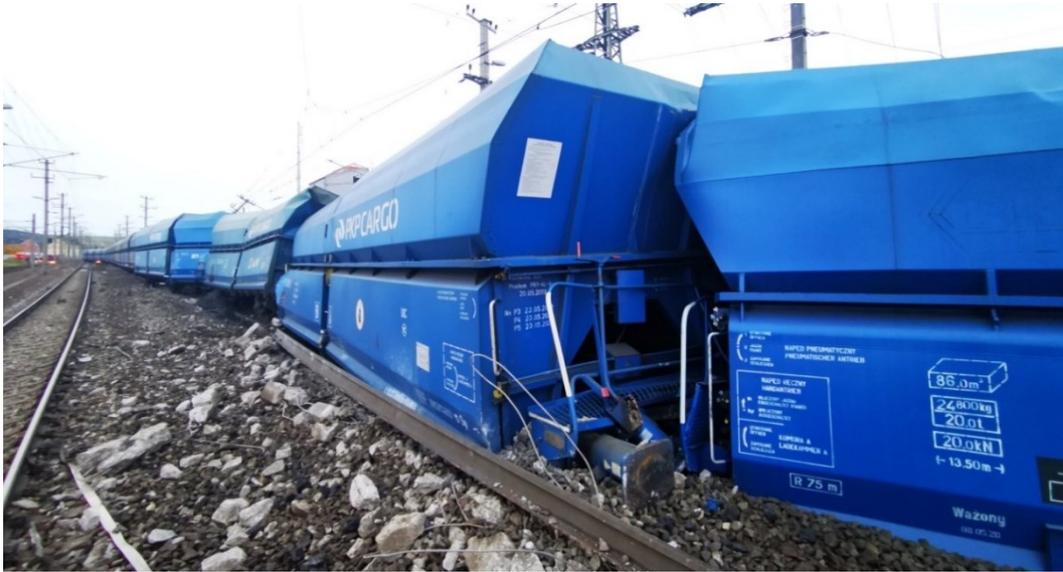
Abbildung 3 Entgleiste Wagen 2

Abbildung 3 zeigt ebenfalls einen Teil der entgleisten Wagen. Es ist zu sehen, dass sich die Wagen zum Teil bis zum Pufferteller in das Schotterbett eingegraben haben.

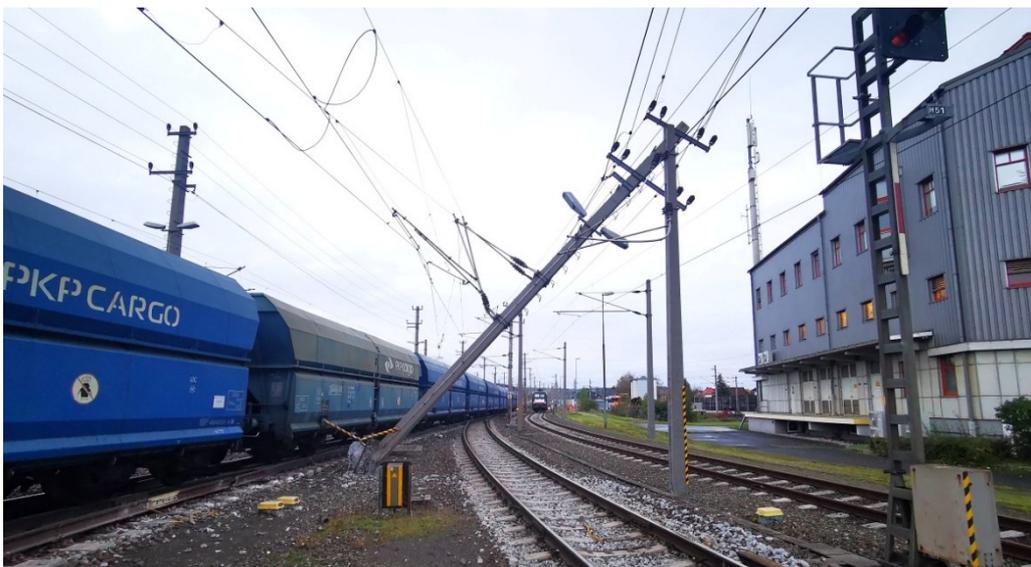
Abbildung 4 Umgekippter Oberleitungsmast

In Abbildung 4 ist ein durch die entgleisten Wagen umgekippter Oberleitungsmast zu sehen.

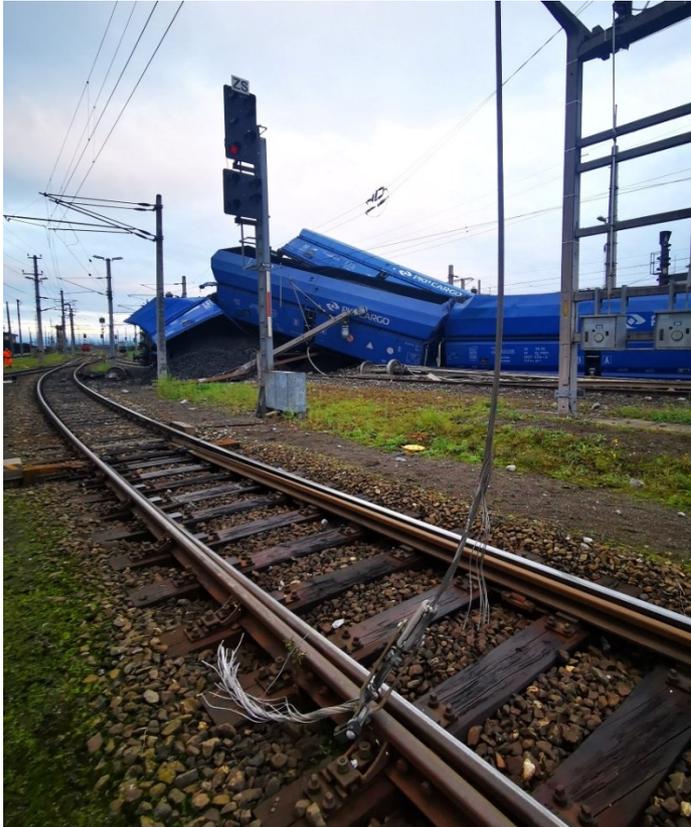
Abbildung 5 Gerissene Oberleitung

In Abbildung 5 ist eine durch die Entgleisung abgerissene Oberleitung zu erkennen.

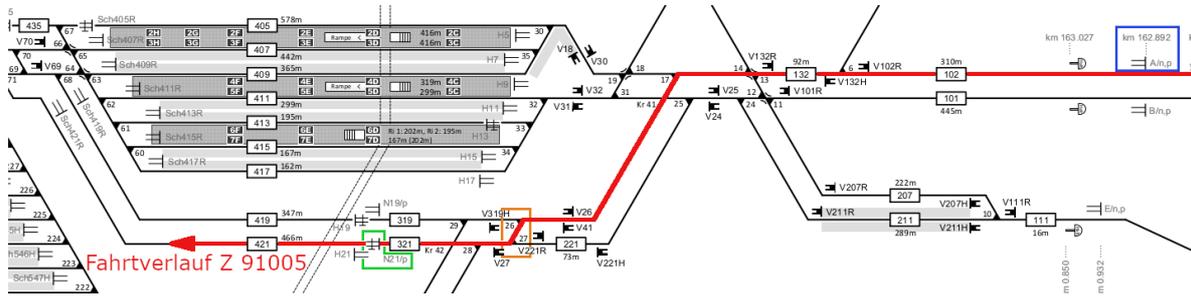
Abbildung 6 Lageskizze St. Valentin mit eingezeichnetem Fahrtverlauf von Z 91005

In Abbildung 6 ist ein Teil des Bf St. Valentin zu sehen. Die rote Linie zeigt den Fahrtverlauf von Z 91005 von St. Pölten kommend. Blau eingerahmt sind das Einfahrtsignal „A“ und das Vorsignal „n“ zu erkennen. Der Bereich der Weichen 26 und 27 wurde orange und das Zwischensignal „N21“ grün eingerahmt dargestellt. Z 91005 kam noch vor dem links in der Abbildung zu sehenden Schutzsignal „Sch421R“ zum Stillstand.

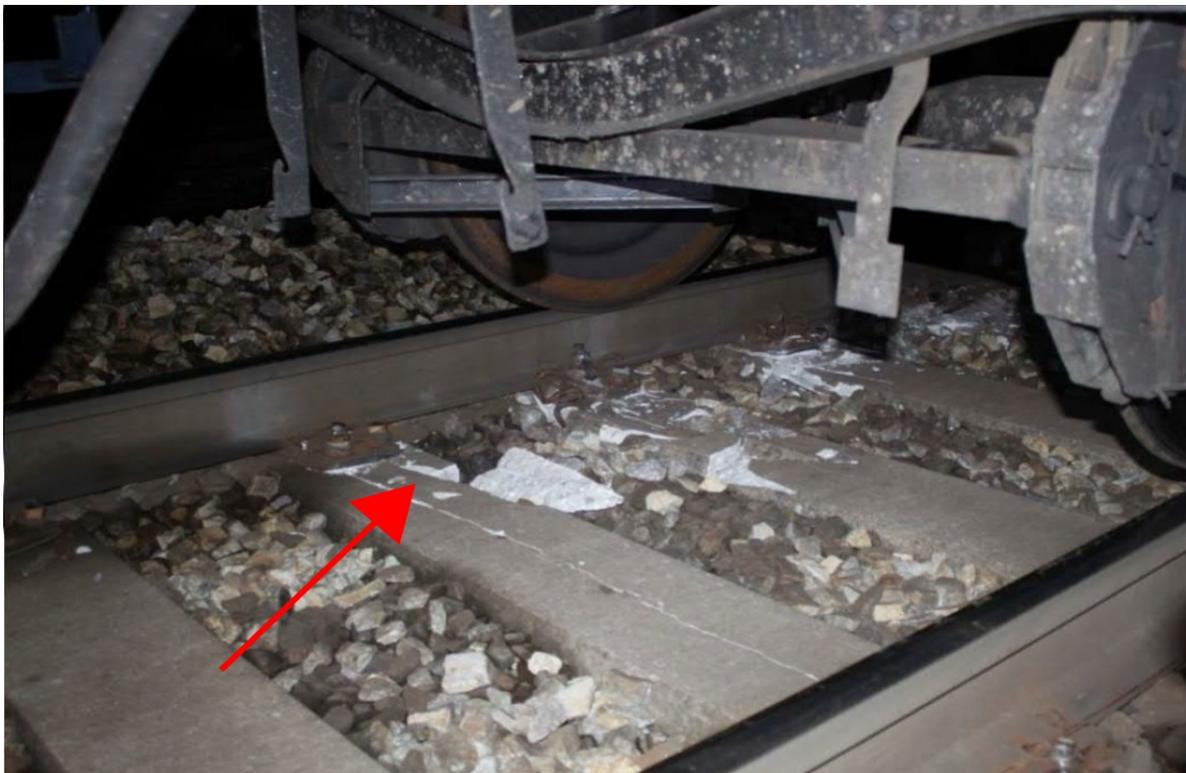
Abbildung 7 Erste Entgleisungsspuren

Abbildung 7 zeigt die ersten Entgleisungsspuren im km 163,870 mit einem roten Pfeil markiert. Es sind Beschädigungen an den Betonschwellen erkennbar.

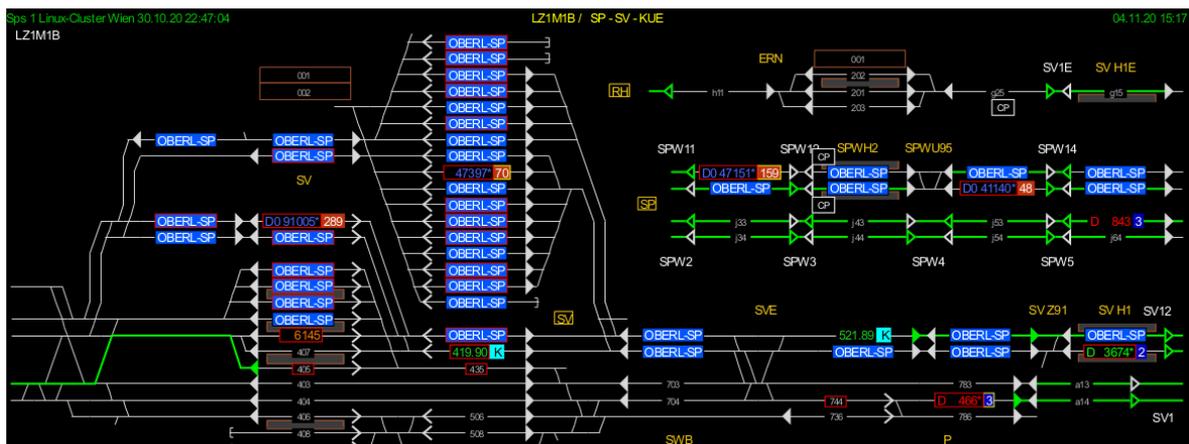
Abbildung 15 Betriebliche Situation um 22:47:04 Uhr

In Abbildung 15 sind mehrere blaue Rechtecke mit dem Text „OBERL-SP“ ersichtlich, woraus sich schließen lässt, dass der Zug zu diesem Zeitpunkt die Oberleitung beschädigt

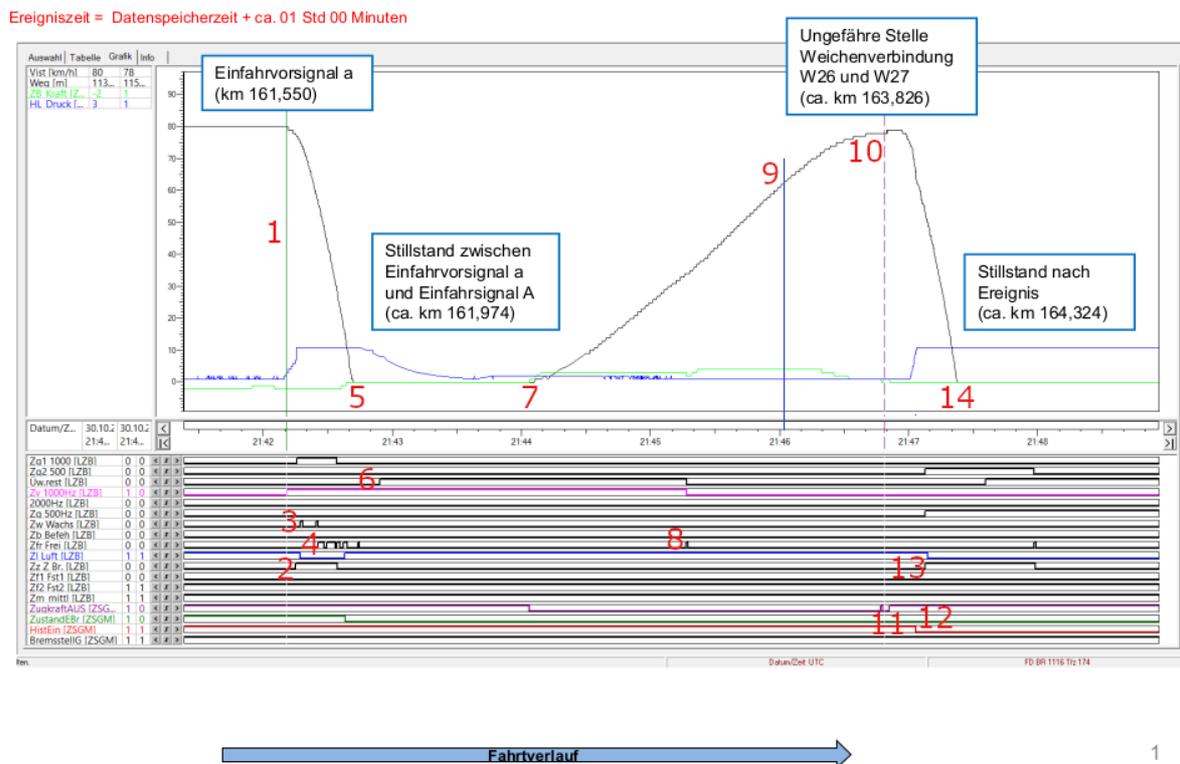
Abbildung 16 Auswertung Registriereinrichtung Tzf 9181 1116 174-4

Abbildung 16 zeigt den Geschwindigkeitsverlauf vor, während und nach der Entgleisung von Z 91005 links oben als schwarze Linie beginnend. Folgend werden die eingezeichneten roten Ziffern (1-12) beschrieben. ① Z 91005 fuhr mit 80 km/h am Einfahrsignal „a“ vorbei (grüne senkrechte Linie). Unmittelbar davor (ca. 1 Sekunde) wurde von dem:der Tzf eine Bremsung mittels indirekter Bremse eingeleitet. Dieser Umstand ist in Abbildung 16 nicht ersichtlich, sondern in der tabellarischen Auswertung der Registriereinrichtung, wo eine Druckänderung in der HLL protokolliert wurde<sup>[60]</sup>. Mit dem Passieren des Einfahrsignales „a“ begann eine 1000 Hz Geschwindigkeitsüberwachung. Auf Position ② wurde eine Zwangsbremse registriert. Die von dem:der Tzf eingeleitete Bremsung
