# Vorläufiger Untersuchungsbericht

Entgleisung Z 91005 im Bf St. Valentin am 30. Oktober 2020

GZ: 2021-0.631.037

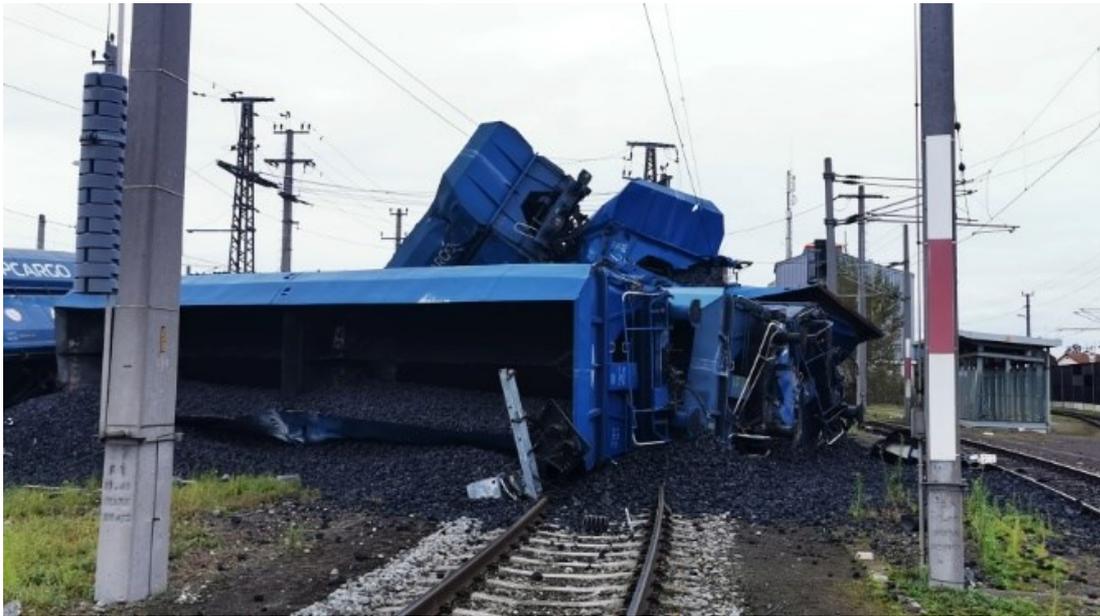
Abbildung 2 Entgleiste Wagen 1

Bei 13 von 32 Wagen wurde ein Totalschaden festgestellt. Der Wagen 6 hat Beschädigungen an der Zug- und Stoßeinrichtung aufgewiesen. Die Wagen 7-19 sind vollständig entgleist, teilweise umgekippt oder auf der Seite liegend bzw. übereinanderliegend vorgefunden worden. Der Wagen 20 ist mit einem Drehgestell entgleist und die Zug- und Stoßvorrichtung wurde beschädigt.

Abbildung 2 bis Abbildung 5 wurden am Folgetag des Vorfalls aufgenommen. Das enorme Schadensausmaß ist auf Abbildung 2 klar zu erkennen. Die entgleisten Wagen türmen sich und ragen zum Teil bis in die Oberleitung.

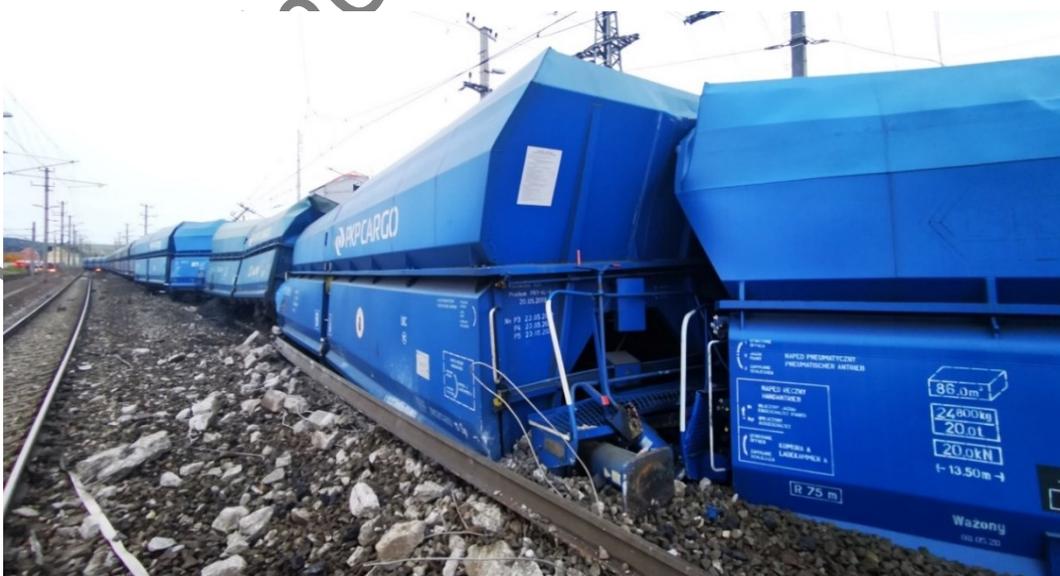
Abbildung 3 Entgleiste Wagen 2

Abbildung 3 zeigt ebenfalls einen Teil der entgleisten Wagen. Es ist zu sehen, dass sich die Wagen zum Teil bis zum Pufferteller in das Schotterbett eingegraben haben.

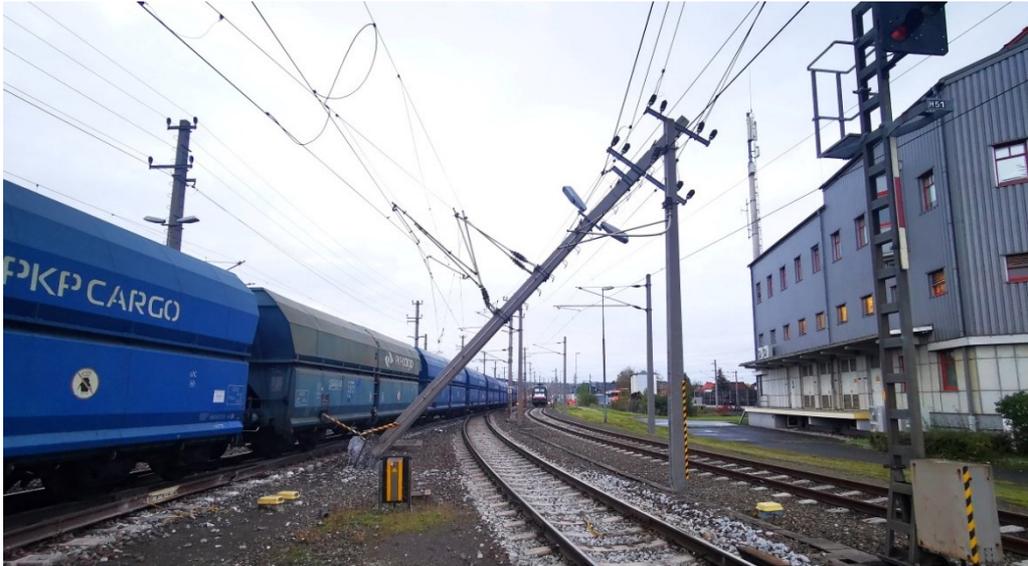
Abbildung 4 Umgekippter Oberleitungsmast

In Abbildung 4 ist ein durch die entgleisten Wagen umgekippter Oberleitungsmast zu sehen.

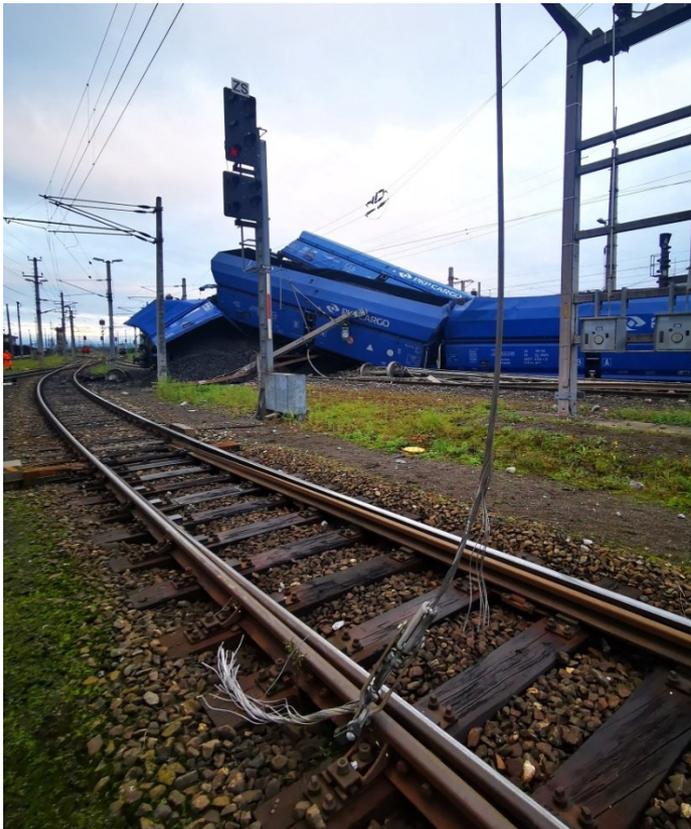
Abbildung 5 Gerissene Oberleitung

In Abbildung 5 ist eine durch die Entgleisung abgerissene Oberleitung zu erkennen.

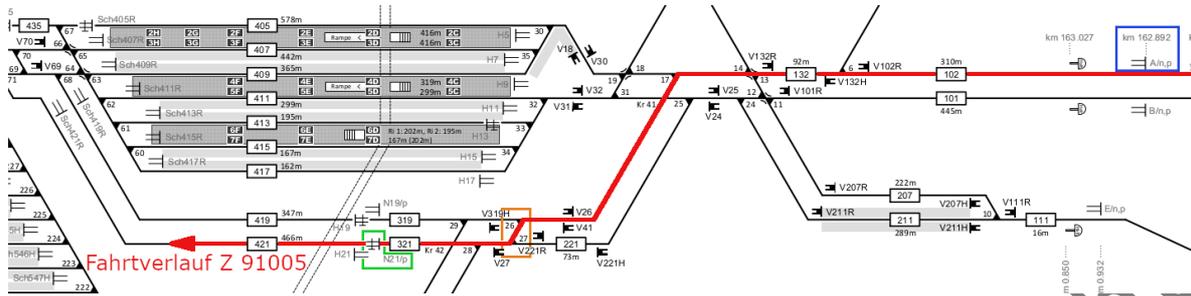
Abbildung 6 Lageskizze St. Valentin mit eingezeichnetem Fahrtverlauf von Z 91005

In Abbildung 6 ist ein Teil des Bf St. Valentin zu sehen. Die rote Linie zeigt den Fahrtverlauf von Z 91005 von St. Pölten kommend. Blau eingerahmt sind das Einfahrsignal „A“ und das Vorsignal „n“ zu erkennen. Der Weichenbereich der Weichen 26 und 27 wurde orange und das Zwischensignal „N21“ grün eingerahmt dargestellt. Z 91005 kam noch vor dem links in der Abbildung zu sehenden Schutzsignal „Sch421R“ zum Stillstand.

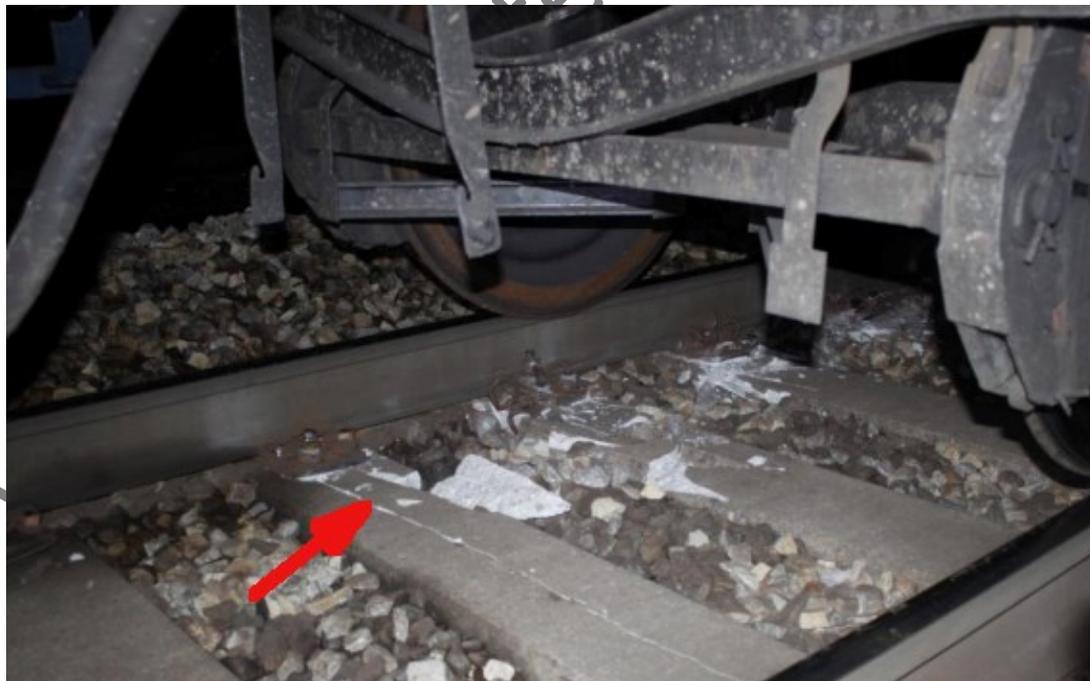
Abbildung 7 Erste Entgleisungsspuren

Abbildung 7 zeigt die ersten Entgleisungsspuren im km 163,870 mit einem roten Pfeil markiert. Es sind Beschädigungen an den Betonschwellen erkennbar.

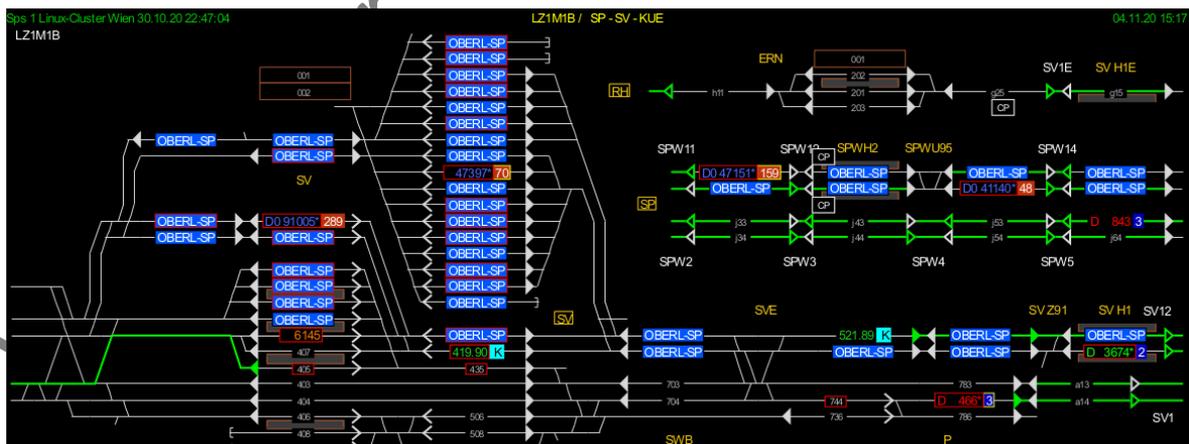
Abbildung 15 Betriebliche Situation um 22:47:04 Uhr

In Abbildung 15 sind mehrere blaue Rechtecke mit dem Text „OBERL-SP“ ersichtlich, woraus sich schließen lässt, dass der Zug zu diesem Zeitpunkt die Oberleitung beschädigt
