RAUDTEELIIKLUSÕNNETUSE UURIMISARUANNE

Raudteeõnnetus „Raudteede ohutuse direktiivi” 2004/49/EÜ jaotuse järgi: tõsine õnnetusjuhtum – kategooria direktiivi 2009/149/EÜ järgi: rongide kokkupõrge, mille tulemuseks on ühe inimese surm

Raudteeõnnetuse koht ja kuupäev: Kehra – Aegviidu jaamavahel (Harjumaal) km 157, 880, 23. detsembril 2010.a.

Tallinn
2011

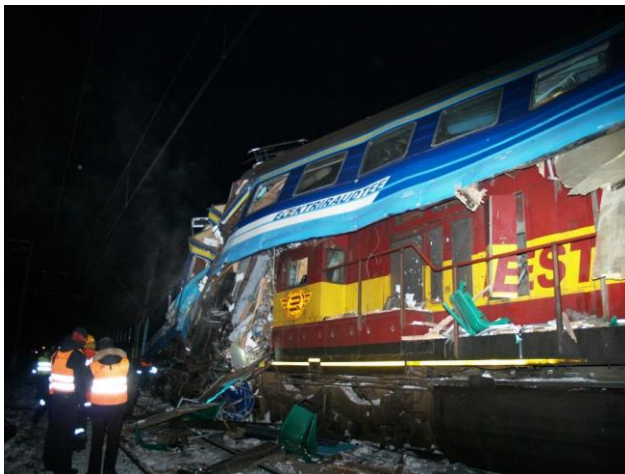
Foto 1. Elektriveeremi juhtvagon nr 2203 ja diiselledur nr 1504 kokkupõrkejärgselt.

AS EVR Cargo diiselveeduril C36-7i nr 1504 esiosal oli täielikult purunenud lumeraud, esipaneel, automaatsidur, kogu õhu ja pidurisüsteemide torustik, otsakraanid, ALSN mähised, kabiinis purunenud VEPS süsteemi kontrolleri, tuled, ühenduskaablite pesad, käetoed, signaallambid ja liivatusseadmed. Taastamisvõimaluseta tugevalt muljutud juhikabiin ja liivapunker. Veduri kerel olid muljutud küljeluugid, käetoed, veduri vile, GPS ja raadio antennid. Veduri tagumises osas olid vigastatud lumeraud, tagapaneel, automaatsidur, kogu õhu ja pidurisüsteemide torustik, otsakraanid, ALSN mähised, ühenduskaablite pesad ja käetoed. Käiguosal oli mõra 1 veomootori 1 veoredukti kinnitises. Veduri süsteemid ja seadmed said samuti vigastusi. Vedur vajab kapitaal- ja kereremonti.

Elektrirongi koosseisu nr 2203/2204 vagunid said vigastusi. Rongi peas olnud juhtvagun 2203 purunes täielikult, mootorvaguni 3203 kokkupõrkepoolne esiosa purunes ca 5 m ulatuses täielikult ning vaguni raam väändus keskkohast paremale poole välja. Mootorvagunil 3252 deformeerus vaguni sõidusuunapoolne vagunitevaheline ülekäigusild, sai kahjustada vaguni otsasein ja automaatukse karp. Kahjustada sai vaguni kere ja värvkate. Rongikoosseisu tagumisel juhtvagunil 2204 kahjustusi ei olnud.

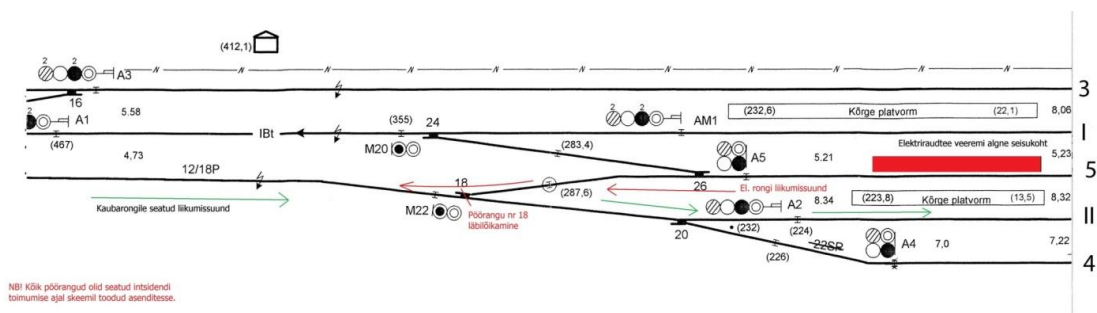
Aegviidu jaama 5. tupiktee jääb I ja II peatee vahele. Tupiktee ääres on platvorm reisijate jaoks. Tupiktee paariskõriku Kehra-poolses otsas on väljasõidufoor. Sellele järgneb pöörang nr 26 koos isoleerpiirkonnaga SP26. Pöörang nr 26 võimaldab

veeremil üle pöörangu nr 18 sõita II või üle pöörangu nr 24 I peateele. Pöörang nr 26 moodustab kaksikpöörangu pööranguga nr 24.

Skeem 1. Aegviidu jaama paariskõriku piirkond normaalkorras.

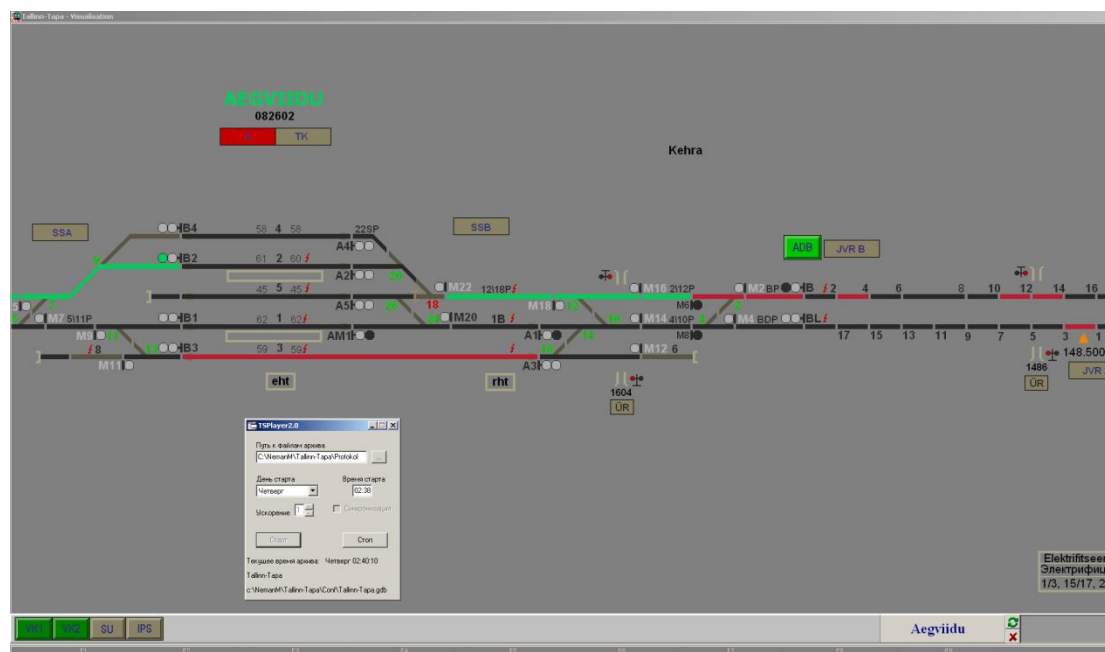
Kell 02:40:22 elektriveerem vabastas piirkonna BP.

Kell 02:41:15 elektriveerem vabastas Aegviidu jaama 1. lähenemispiirkonna.

Skeem 2. Rongidispetšeri monitori näit 23.12.2010 kell 02:40:10.

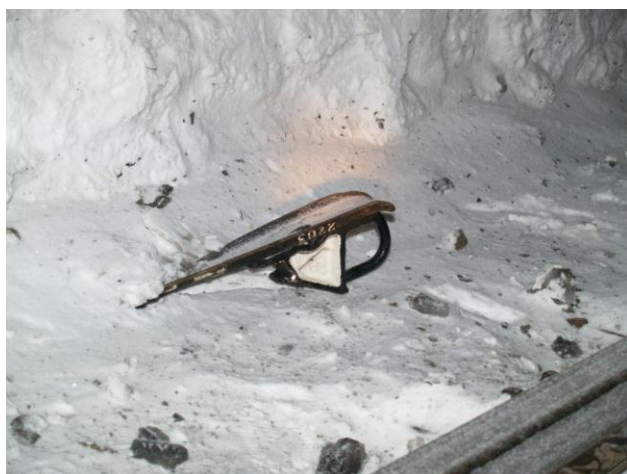
Foto 2. Pidurking peale õnnetust Aegviidu jaama pöörme nr 26 juures.

Aegviidu jaama 5. teel paaritu kõriku (tupiku) pool, kus öösel enne kokkupõrkesse sõitu oli seisnud elektrirongi koosseis 2203/04, asus 23.12. kell 5:50 pidurking. Jaama paariskõriku pool pöörme nr 26 sulgrööpa kõrval paiknes 23.12 kell 06:00 teine pidurking.
