## 2 ONNETTOMUUDEN TUTKINTA

## 2.13 Vaihteen V004 tekninen tutkinta

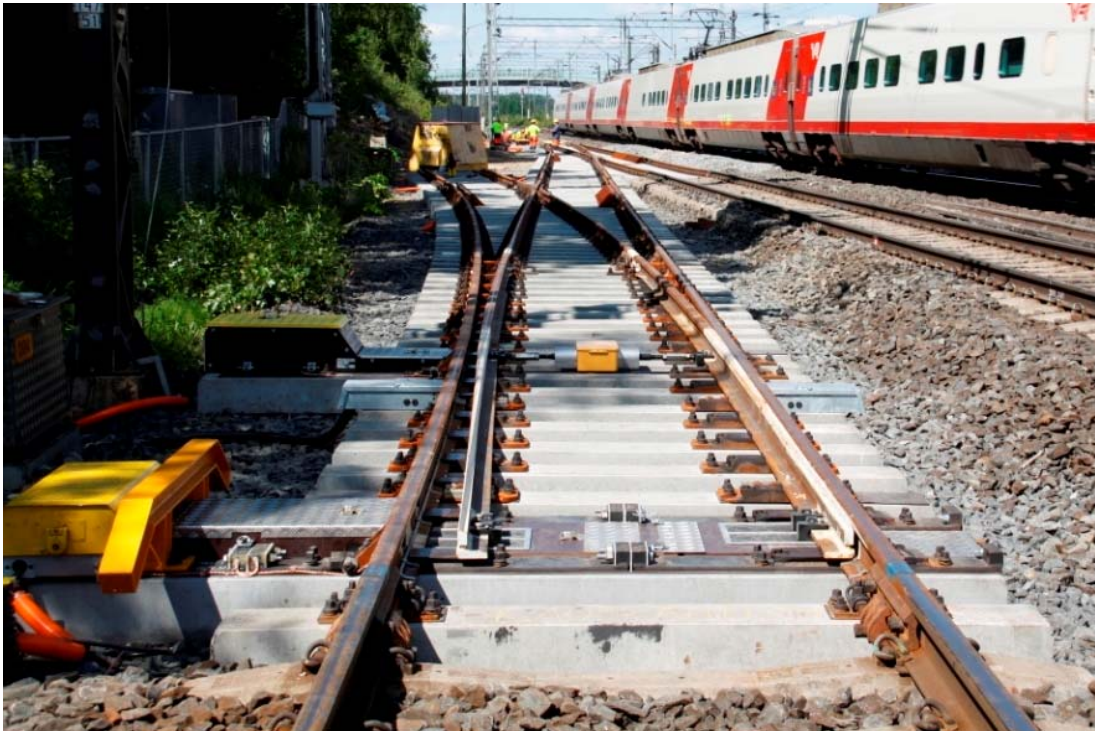
Toijalan onnettomuuden tutkinnassa on todettu, että vaihde V004 kääntyi junan alla kuvan 10 mukaiseen asentoon.

Kuva 10. Onnettomuuden jälkeen uusittu vaihde V004. Vaihteen kielet olivat kääntyneet junan alla kuvan mukaiseen asentoon.

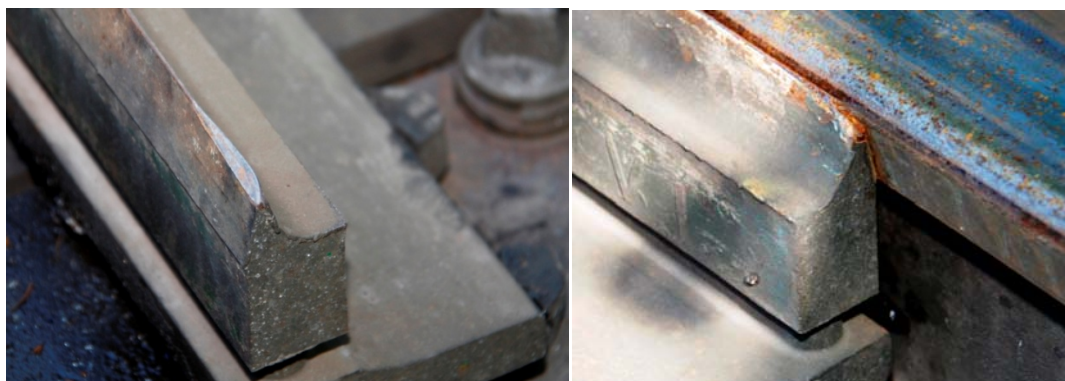
- Vaihteen kielissä ei ollut merkittäviä vaurioita, lukuun ottamatta aivan kielten kärjissä olleita iskemiä, jotka ovat todennäköisesti syntyneet pyörien iskeytyessä kielten päähän.
- Vaihte oli kääntynyt täysin pääteasentoon.

Kuva 11. Vasemmanpuoleisessa kuvassa pyörän laipan iskemäjälki vaihteen vasemman kielen kärjessä. Oikeanpuoleisessa kuvassa oikean kielen kärjessä oleva pieni murtuma.

Figure 11. Left: the impact mark caused by the wheel flange at the tip of the left-hand switch blade. Right: slight fracture at the tip of the right-hand switch blade.

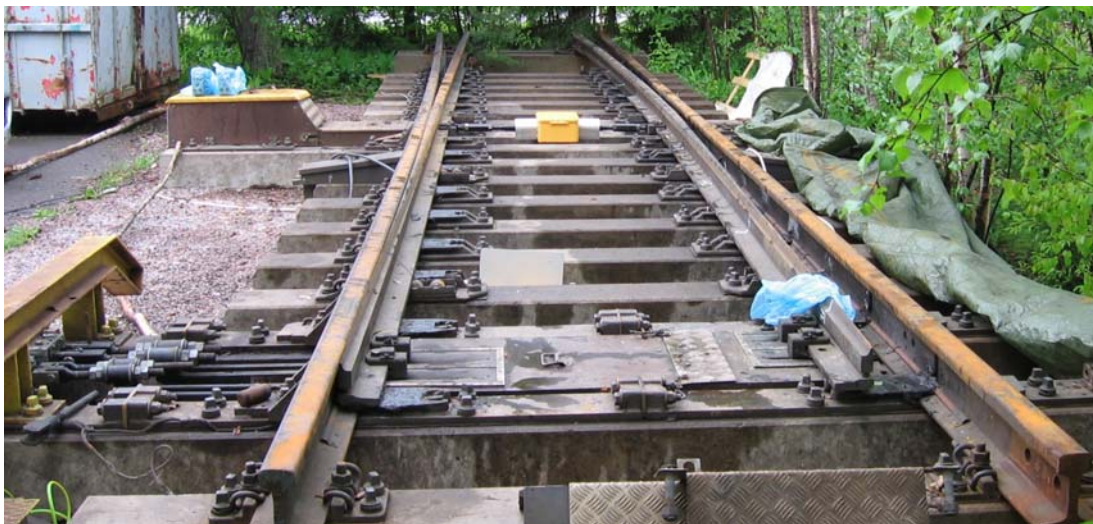
*Kuva 14. Vaihte siirrettynä tutkimuspaikalle tarkastuksia ja testauksia varten. Vaihte käännettynä asentoon, jossa se oli junan saapuessa vaihteelle.*

Vaihteessa ei havaittu mekaanisia vaurioita lukuun ottamatta kielten kärjissä olevia pieniä iskemäjälkiä (ks. kuva 14) sekä kulkusuuntaan nähden vasemman kielen ulkopuolella 6,57 metrin päässä ja oikean kielen ulkopuolella 8,82 metrin päässä kielen kärjestä

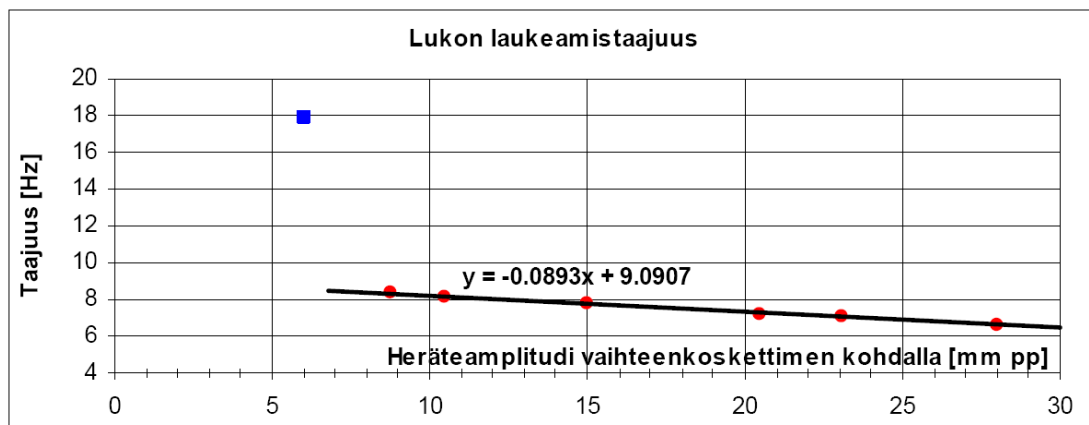
Kuvassa 15 on esitetty taajuus, jolla kääntölaitteen lukko aukesi testeissä, kun vaihteenkoskettimen kohdalla kieltä täristettiin eri värähtelyamplitudeilla (huipusta huippuun -arvoja). Vastaavat aikasarjat ja spektrit on esitetty tutkintaraportissa.

Kuva 15. Taajuudet, jolla kielen lukko aukesi (merkitty punaisilla pisteillä), kun kieltä herätettiin dynaamisesti vaihteenkoskettimen kohdalla. Vaaka-akselilla heräteamplitudi vaihteenkoskettimen kohdalla.

Figure 15. Frequencies that caused the switch lock to open (indicated by red dots) when the blade was excited dynamically at the switch contactor. The horizontal axle shows the excitation amplitude at the switch contactor.

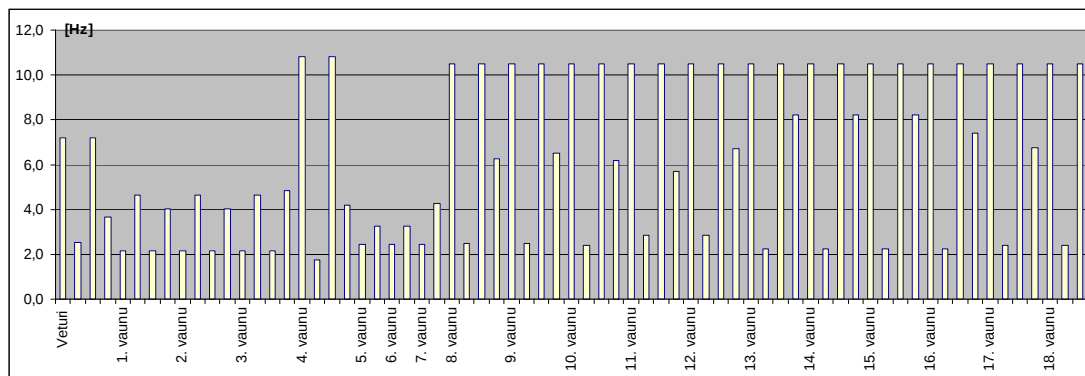
Kuva 16. Onnettomuusjunan pyörien aiheuttamien iskujen taajuus nopeudella 70 km/h.

Figure 16. The frequency of the impacts caused by the wheels of the accident train at 70 km/h.

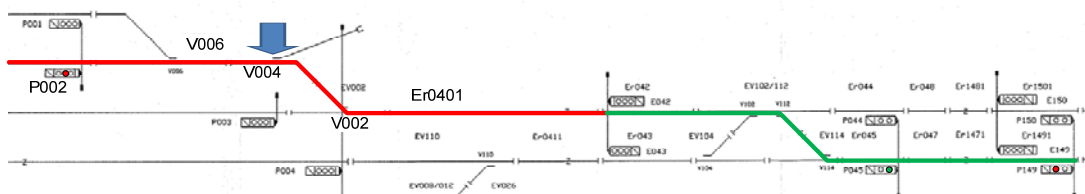
Kuva 18. Tavarajunan 3513 kulkutie onnettomuushetkellä. Junan varaama osa on merkitty punaisella ja sille asetettu kulkutien osa vihreällä. Onnettomuusvaihde V004 on merkitty sinisellä nuolella.

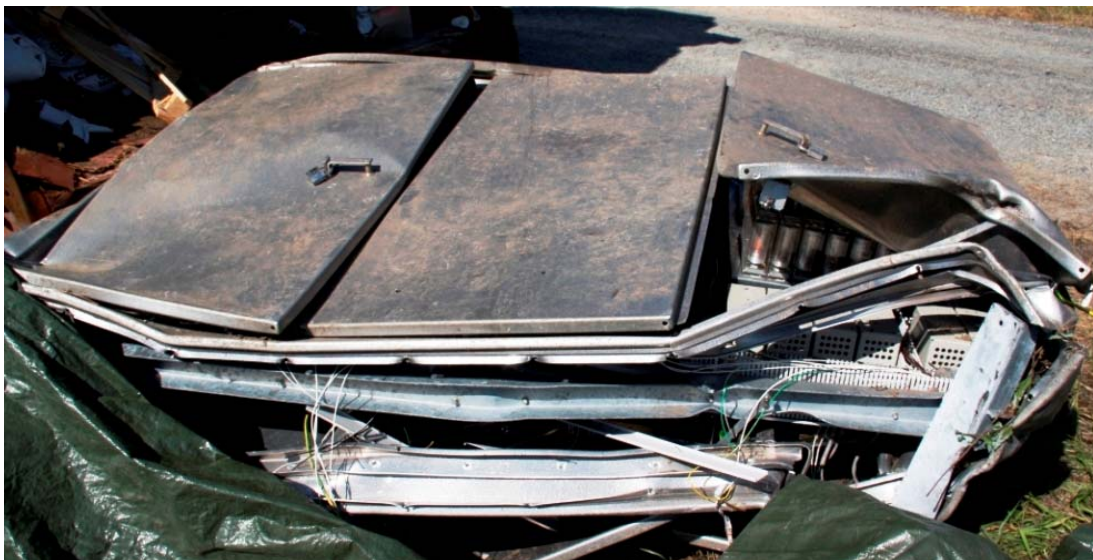
Kuva 19 Tuhoutunut turvalaittekaappi K266.

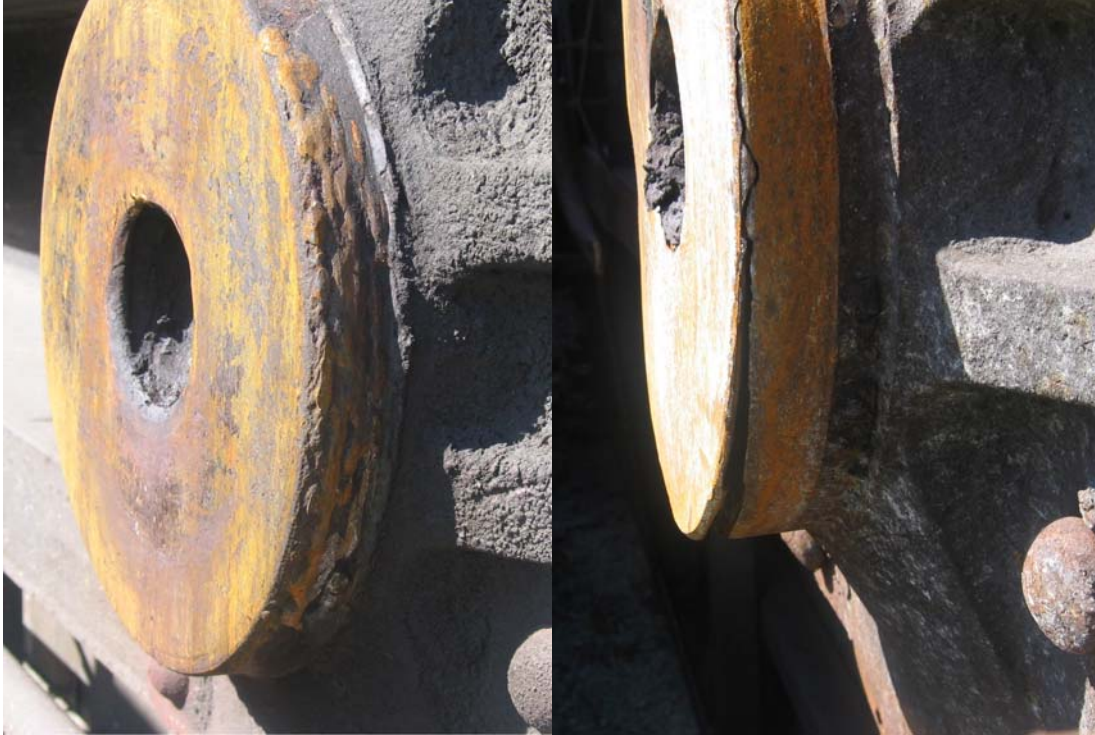
*Kuva 20. Vaunun puoleiseen telikeskiöön oli hitsaamalla lisätty uusi liukupinta ja joissakin keskiöissä se oli osaksi irronnut.*

*Figure 20. A new sliding surface had been welded onto the bogie pivot, and in some pivots it had partially come off.*

Suistuneissa vaunuissa oli kuluneita ja joitakin hitsaamalla korjattuja telikeskiöitä. Voiteluaineet olivat kuluneet pois ja kuivuneet. Nämä seikat aiheuttavat teleille kääntymisjäykkyyttä. Vaunujen kulkuominaisuutta kokeiltaessa todettiin, että vaunut kulkivat onnettomuudessa syntyneistä vaurioista huolimatta hyvin, eikä suistumisvaaraa ollut. Telit eivät takerrelleet ja telit kääntyivät pienisäteisissäkin vaihteissa ja kaarteissa hyvin.
