## Tutkintaselostus

B2/2008R

### **Raitiovaunujen yhteentörmäys Mäkeläkadulla Helsingissä 13.6.2008**

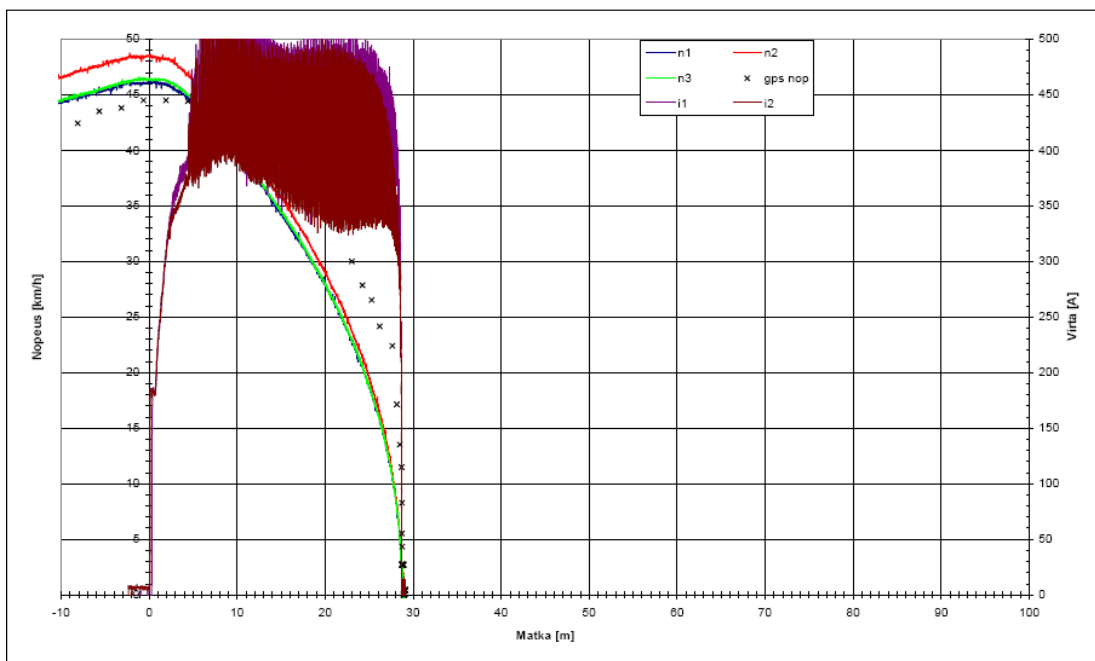
Kuva 5. Koe 6. Pikajarrutus nopeudesta 40 km/h, kuiva kisko.

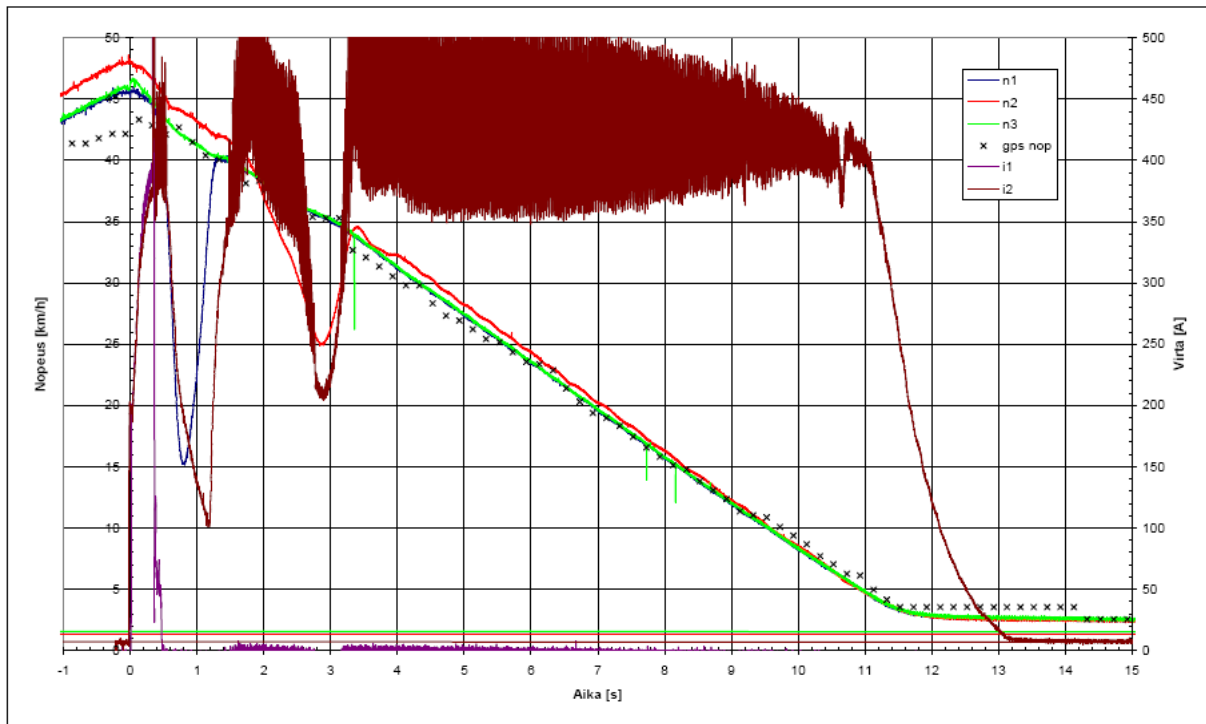
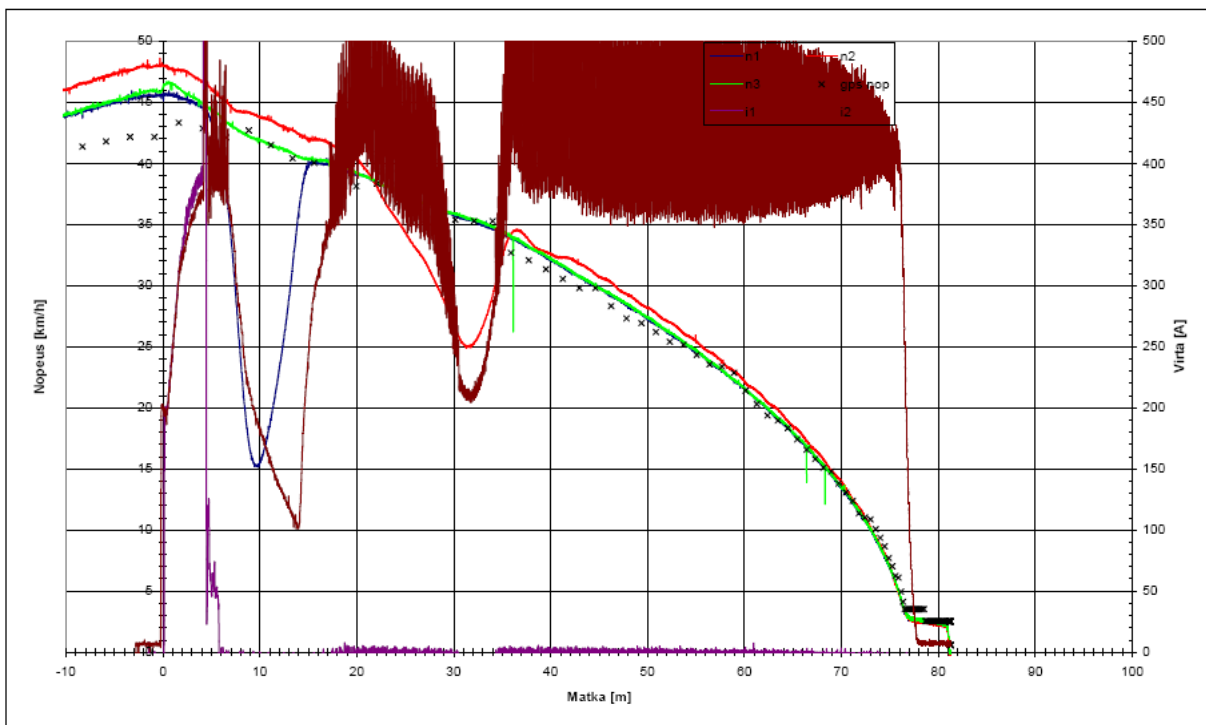
Koe 4 Kuiva kisko. Pikajarrutus nopeudesta 40 km/h. Kuljettajalle varoitus maavuodosta, 600 V sulake palanut, ajomoottori A pois käytöstä.

Ajomoottorissa läpilyönti hiilien pitimessä. Vaihdettu kyseinen hiilien pidin ja puhdistettu muut myös moottorista B sekä puhallettu pölyt pois moottoreista. Vaihdettu palanut sähköjarruvastuksen sulake piirustuksen mukaiseksi 350 A, oli 300 A. Vaihdettu myös 2 pään jarruvastuksen sulake 350 A.

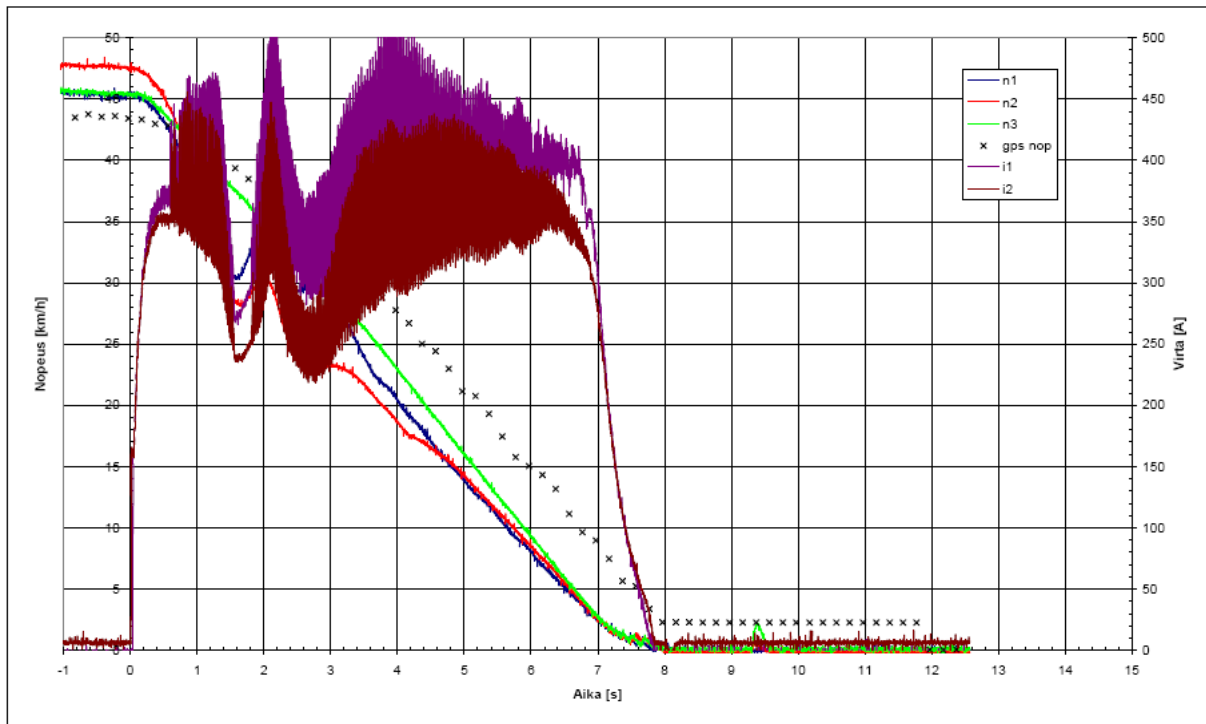
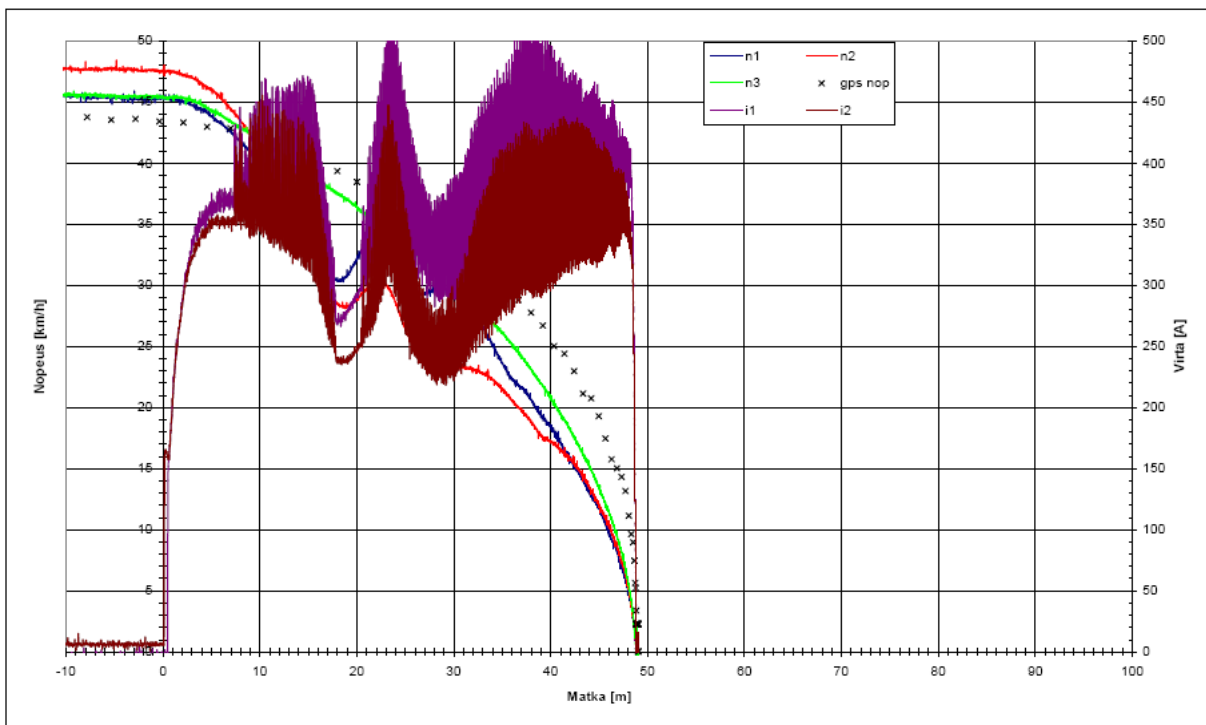
Koe 12. Kiskon liukastus 3 % liuoksella jarrutusalueella 15–40 m. Täysivoimainen sähköjarrutus nopeudesta 40 km/h. Selkeä luisto, luistonestolaite toimii.

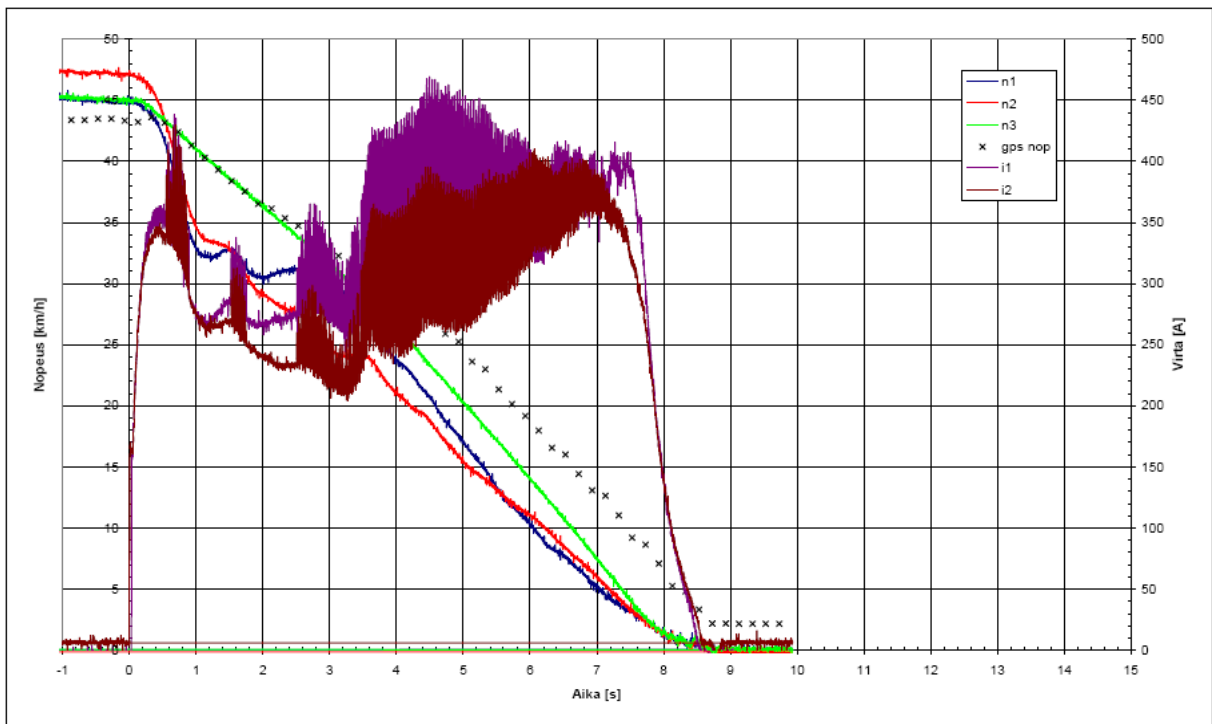
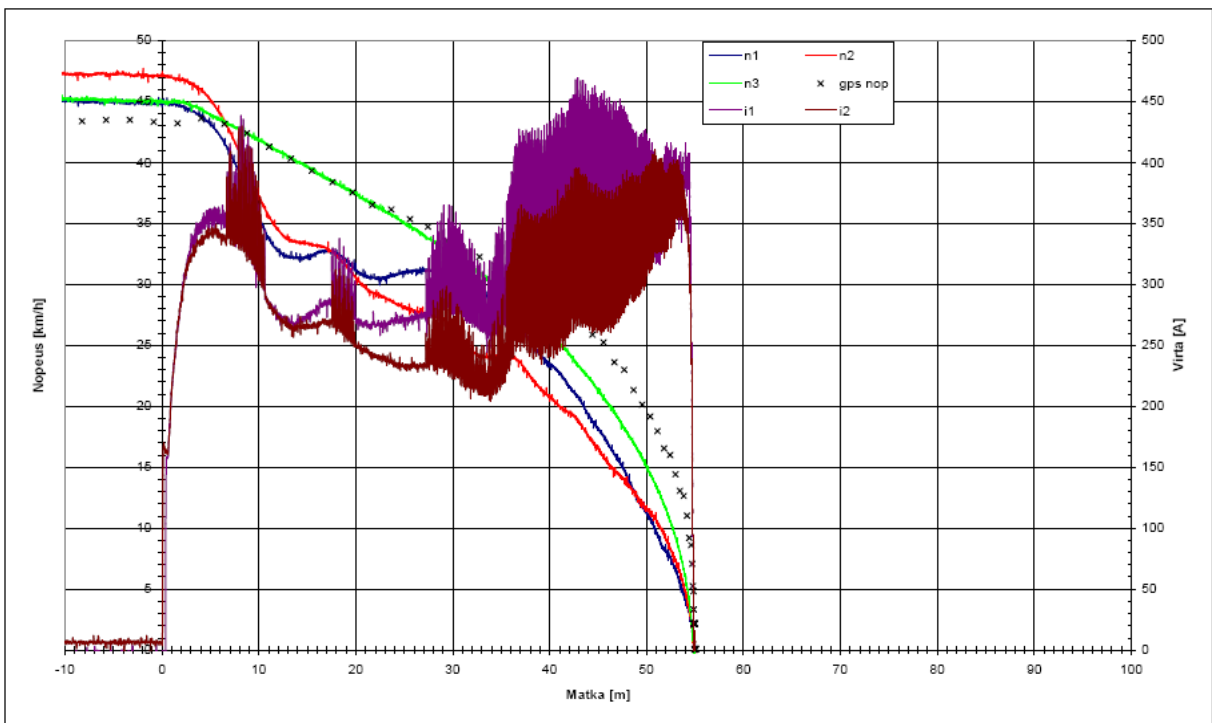
Koe 13. Kiskon liukastus 3 % liuksella jarrutusalueella 15–40 m. Täysivoimainen sähköjarrutus nopeudesta 40 km/h. Selkeää luistoa, luistonestolaite toimii.

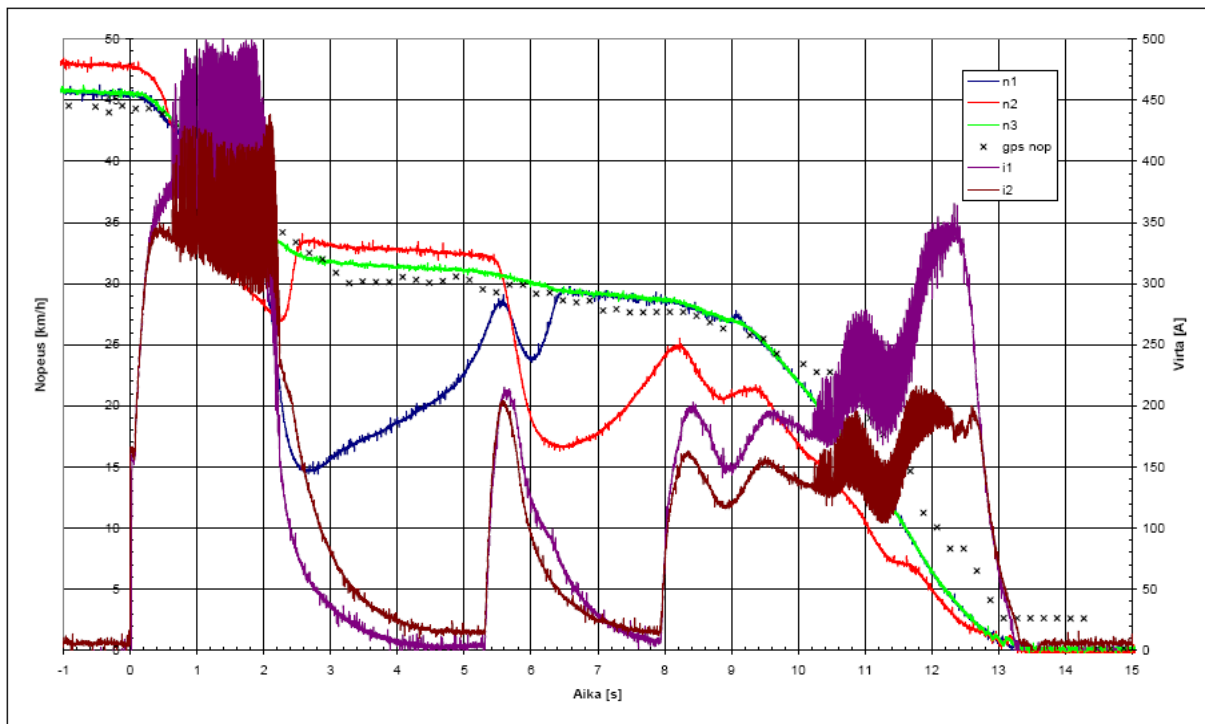
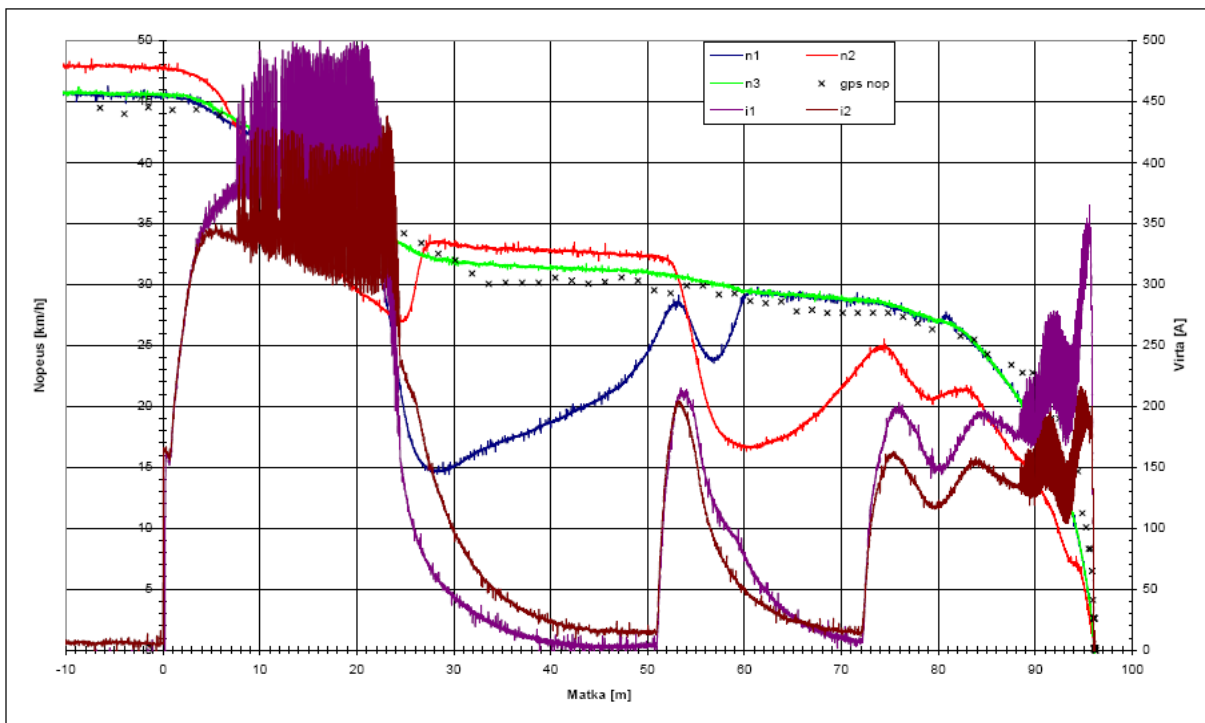
Koe 30. Kiskon liukastus rypsiöljyllä jarrutusalueella 15–40 m. Täysivoimainen sähköjarrutus nopeudesta 40 km/h. Voimakasta luistoa, pysäytetty kiskoajarrulla, todella liukasta, luistonesto toimii.

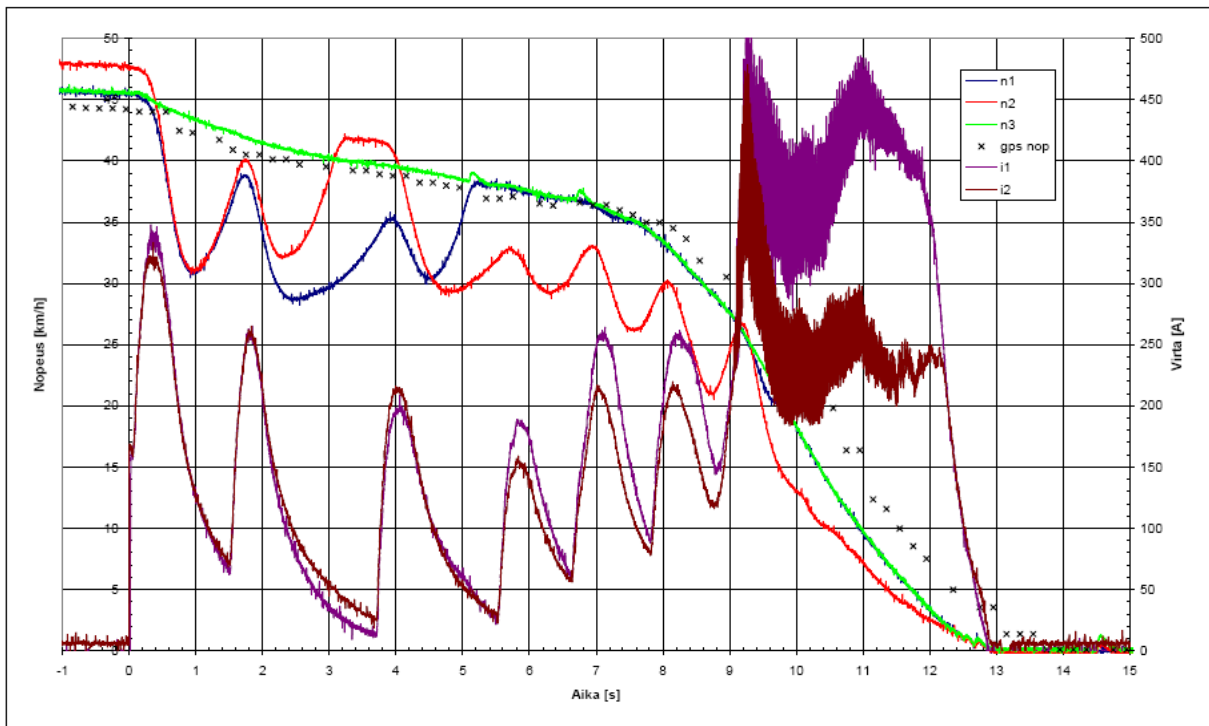
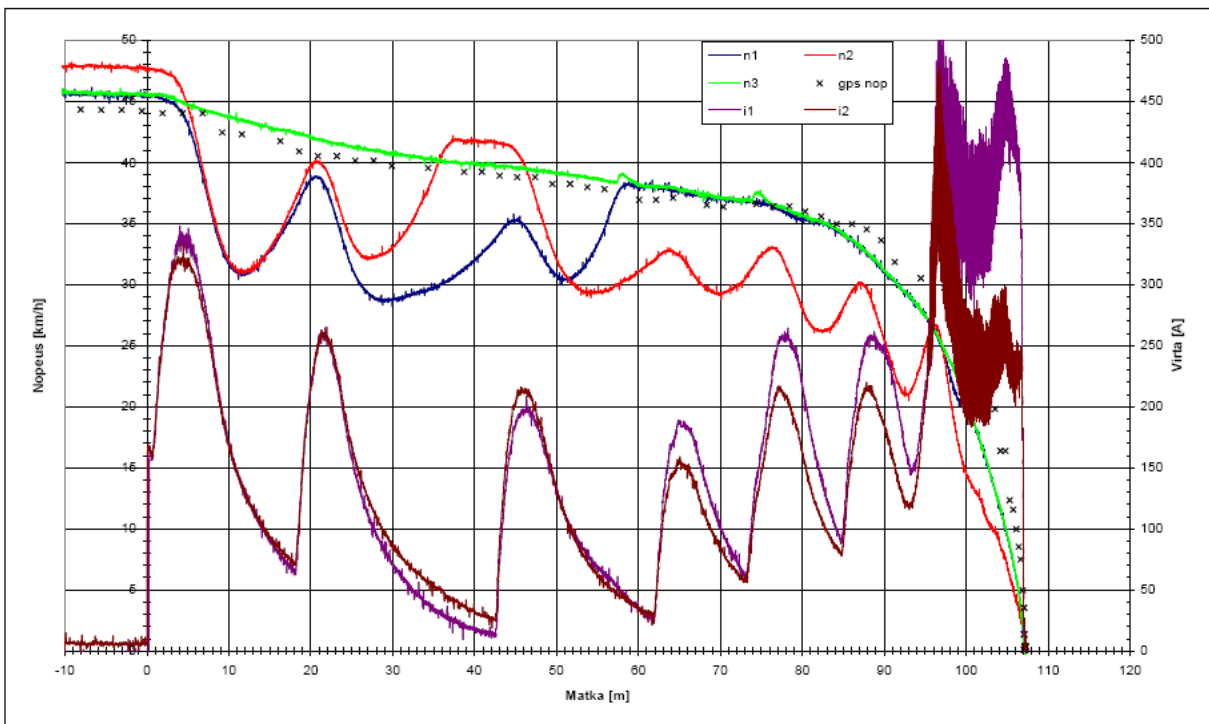
Koe 31. Kiskon liukastus rypsiöljyllä jarrutusalueella 15–40 m. Täysivoimainen sähköjarrutus nopeudesta 40 km/h. Voimakasta luistoa, luistonestojärjestelmä toimii oikein.

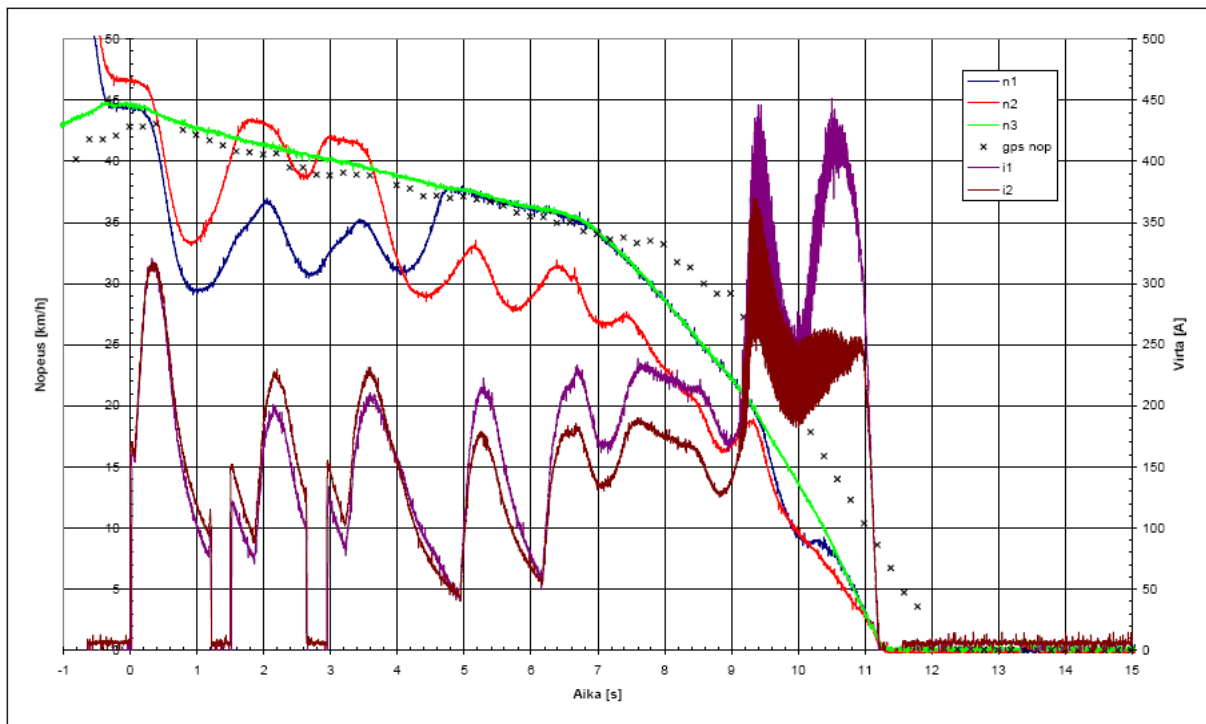
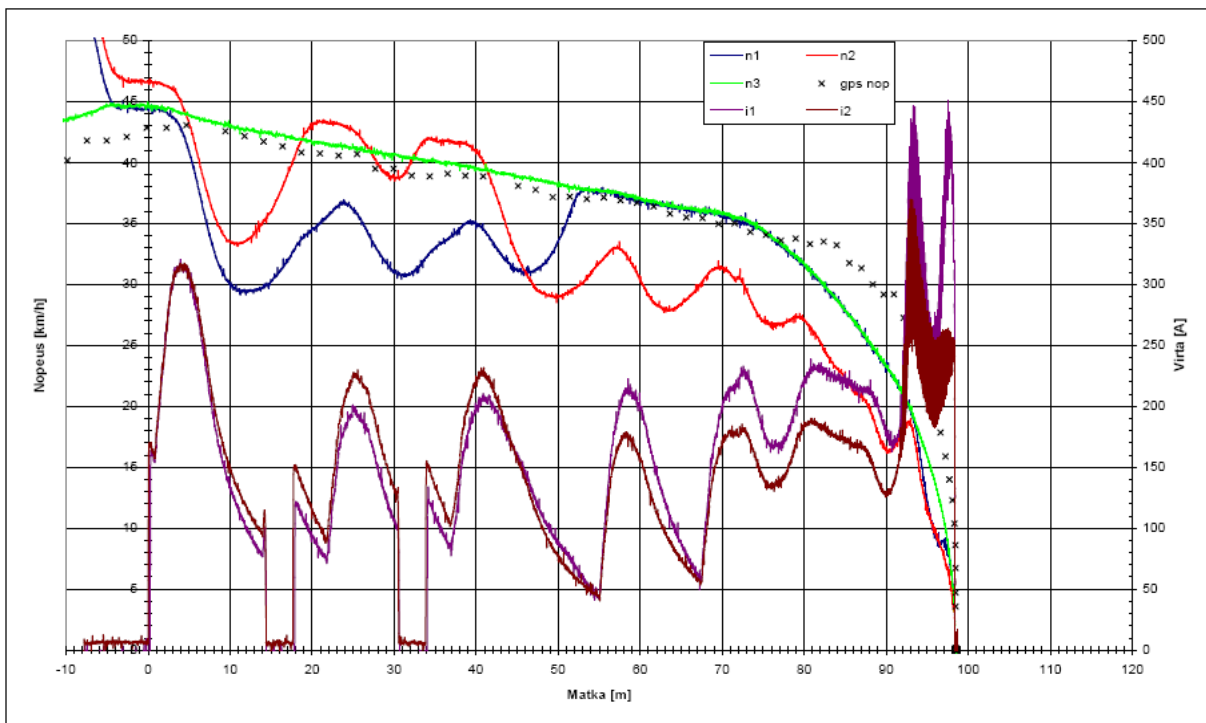
Koe 32. Kiskon liukastus rypsiöljyllä jarrutusalueella 15–40 m. Täysivoimainen sähköjarrutus nopeudesta 40 km/h. Voimakasta luistoa.
