## Tutkintaselostus

B3/2009R

# **Kuolemaan johtanut tasoristeysonnettomuus Raaseporin Mustiolla 25.4.2009**

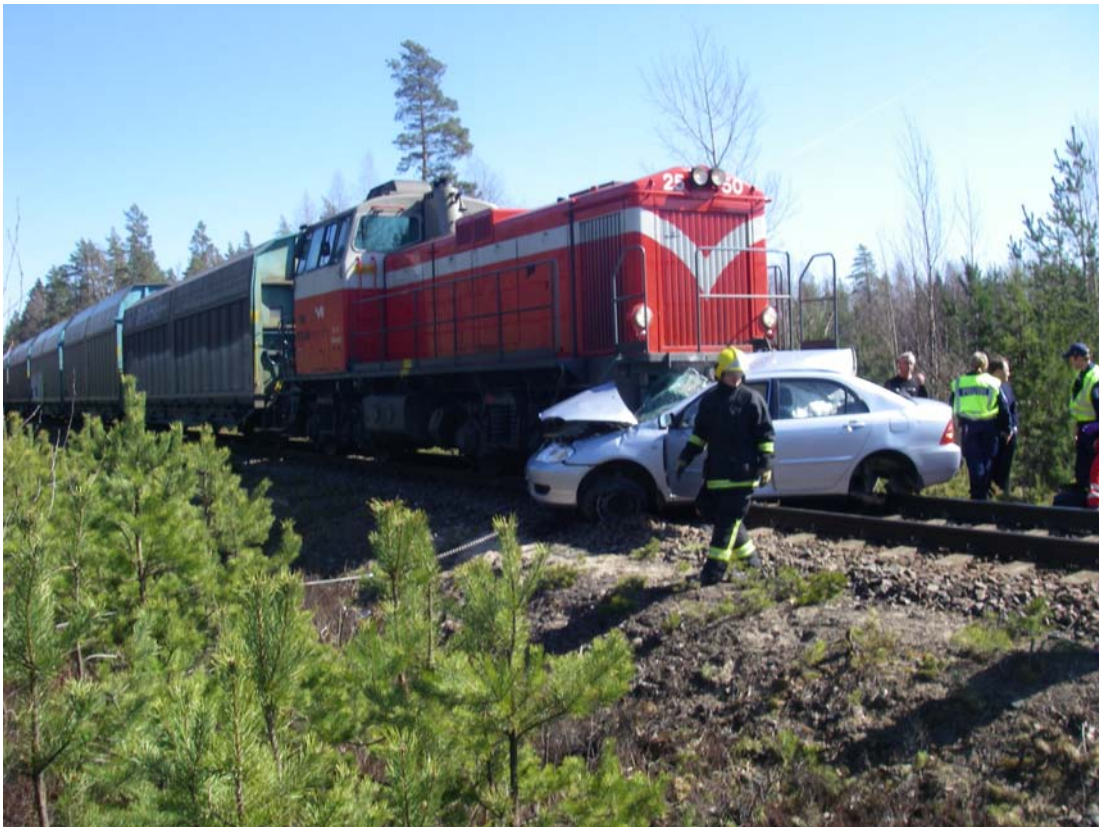
Tavarajuna törmäsi henkilöauton oikeaan kylkeen kello 13.08.12. Junan nopeus oli törmäyshetkellä 74 km/h. Auto jäi kiinni veturin keulaan ja raahautui keulassa kunnes juna pysähtyi hätäjarrutettuna 495 metrin päähän tasoristeyksestä. Juna pysyi kiskoilla.

Kuva 2. Auto raahautui tavarajunan edessä 495 metrin päähän onnettomuustasoristeyksestä. Juna pysyi kiskoilla.

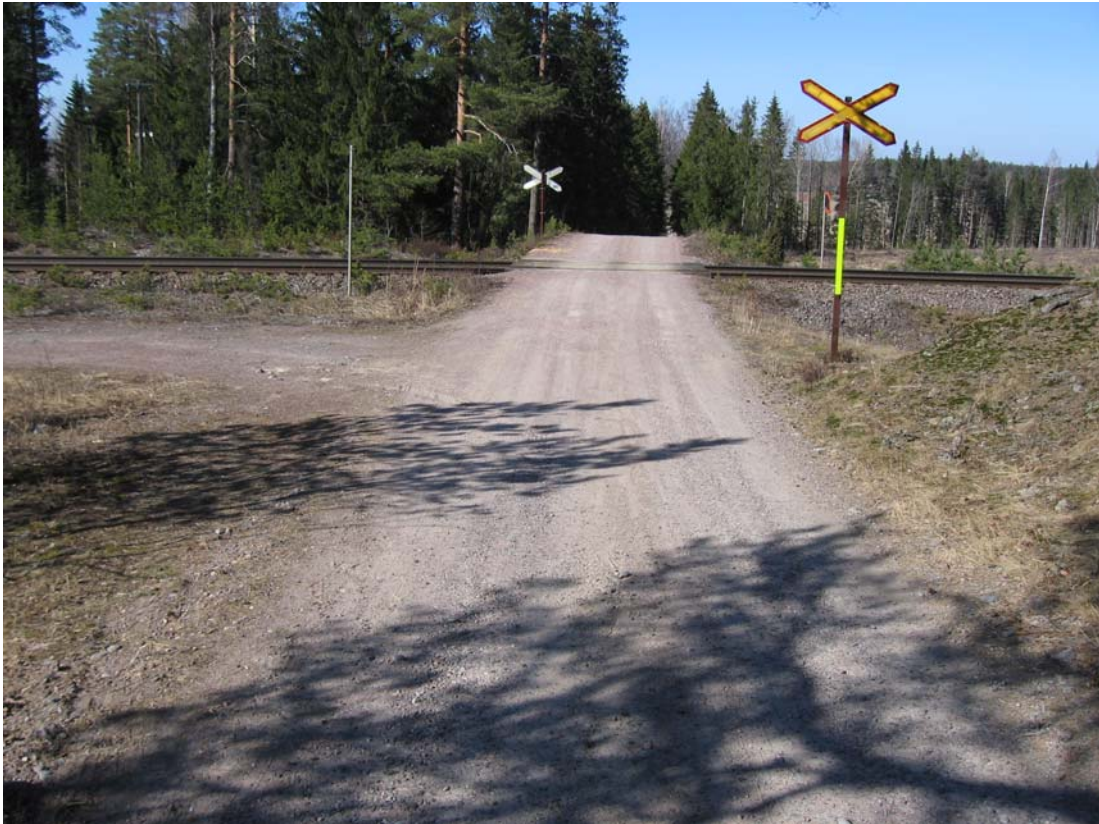
Kuva 4. Ingvalfsbyn tasoristeys auton tulosuunnasta. Juna saapui tasoristeykseen oikealta.

Näkemä auton tulosuunnasta 8 metriä ennen lähintä kiskoa oli oikealle, eli junan tulosuuntaan, 460 metriä ja vasemmalle 205 metriä. Vastakkaisesta suunnasta näkemä 8

metriä ennen rataa oli oikealle 590 metriä ja vasemmalle 310 metriä. Tasoristeysfi-tietokannan mukaan näkemät olivat 485 m, 195 m, 450 m ja 300 m.

Vastaavanlaisten onnettomuuksien ehkäisemiseksi tutkintalautakunta suosittelee, että Ingvalfsbyn vartioimaton tasoristeys tulisi poistaa. Lisäksi lautakunta toistaa suosituksen S211 suorasta matkapuhelinyhteydestä onnettomuuspaikalta hätäkeskukseen. Myös sisäasiainministeriön pelastusosasto ja hätäkeskuslaitos tukevat suositusta suorasta matkapuhelinyhteydestä onnettomuuspaikalta hätäkeskukseen. Hätäkeskuslaitos esittää suosituksenaan, että VR-Yhtymä Oy varustaisi kaikki junat asianmukaisilla GPS-paikantimilla, joista saatavilla koordinaateilla tieto onnettomuuspaikasta pystyttäisiin antamaan hätäkeskukselle yksiselitteisesti ja viivytyksettä.

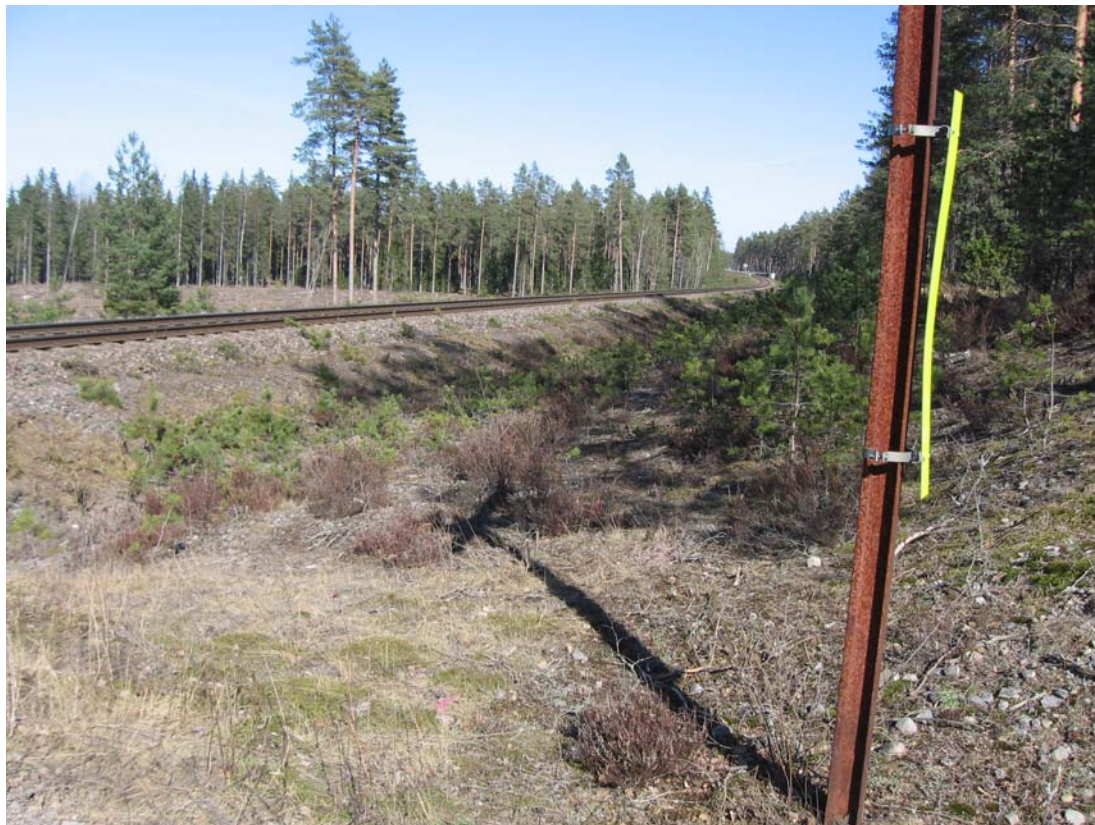
Kuva 5. Näkymä junan tulosuuntaan tasoristeysmerkin kohdalta.
