## Tutkintaselostus

B3/2010R

### **Kuolemaan johtanut tasoristeysonnettomuus Karjaalla 14.4.2010**

### FATAL LEVEL CROSSING ACCIDENT IN KARJAA, FINLAND, ON 14 APRIL 2010

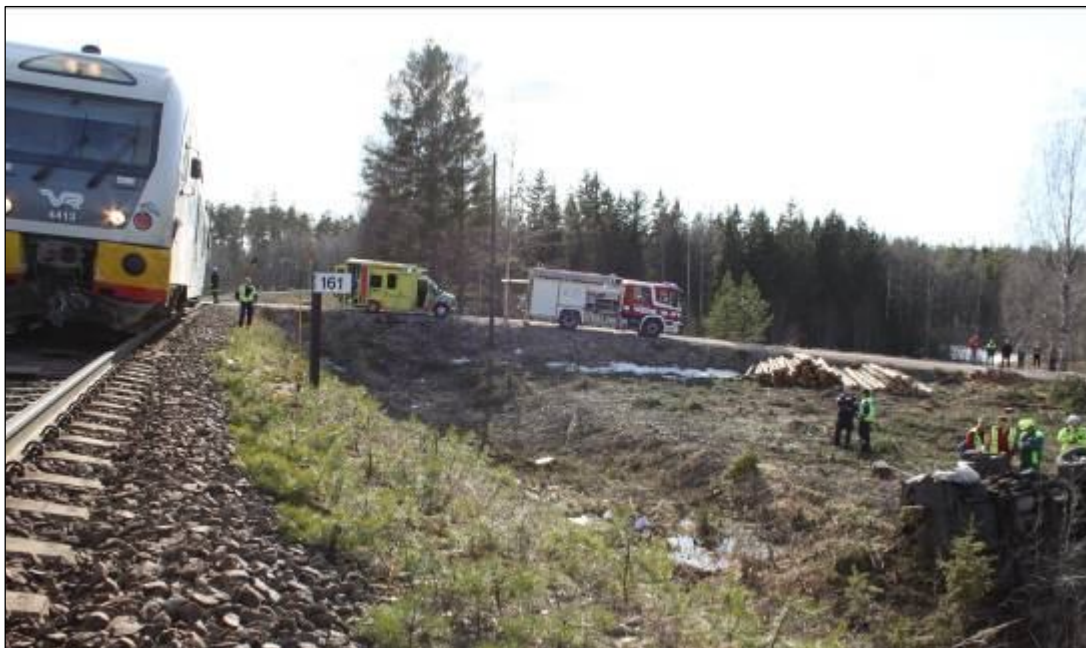
*Kuva 2. Maastohenkilöauto sinkoutui törmäyksen voimasta 30 metrin päähän tasoristeyksestä (auto kuvan oikeassa reunassa). Kuvanottohetkellä juna oli jo peruuttanut takaisin onnettomuuspaikalle.*

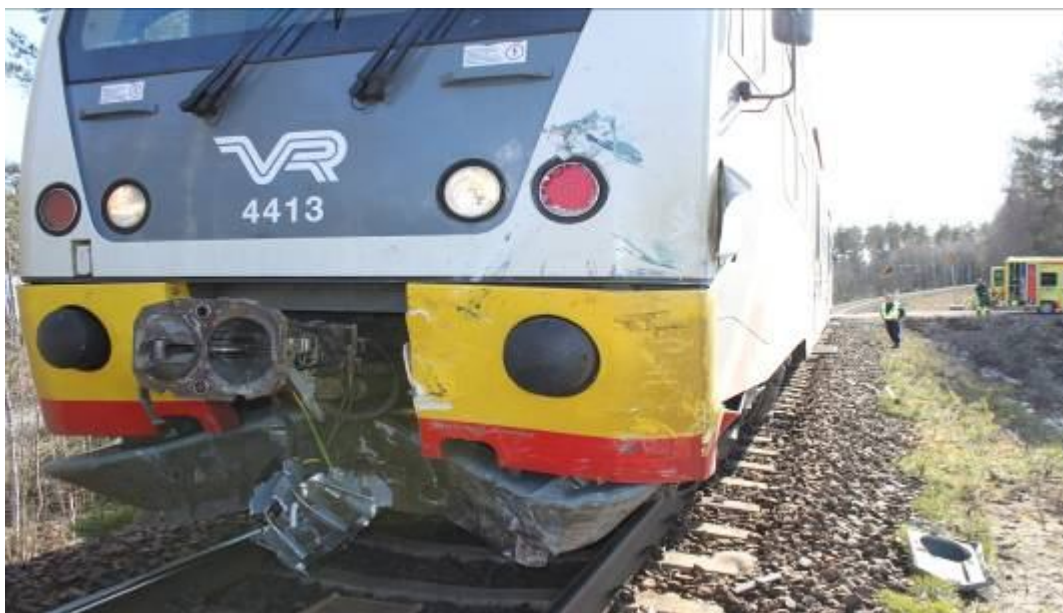
Onnettomuuden jälkeen juna pystyi jatkamaan matkaansa Karjaalle, josta se siirrettiin myöhemmin Pieksämäelle korjattavaksi. Junan korjauskustannukset olivat 94 600 euroa, joista materiaalikustannusten osuus oli 76 100 euroa ja työkustannusten osuus 18 400 euroa.

Dm12-taajamajunan edessä oleva esteenraivaaja eli karja-aura vääntyi. Lisäksi päädyssä oleva automaattikytkin ja automaattikytkimen yhteydessä, sen alapuolella oleva junarungon läpimenevien sähköisten ohjausten kytkentärasia vaurioituivat. Taajamajunan puskimen ympärillä olevat keltaiset verhoukset saivat murtumia. Automaattikytkimen paineilman sulkuhana junan keulalla säilyi ehjänä, joten junan paineilmatoiminnot olivat käytettävissä ja jarrut toimivat, jonka vuoksi juna saatiin omin avuin onnettomuuspaikalta Karjaalle ja edelleen tarkastettavaksi.

Kuva 3. Taajamajunan keula vaurioitui onnettomuudessa.

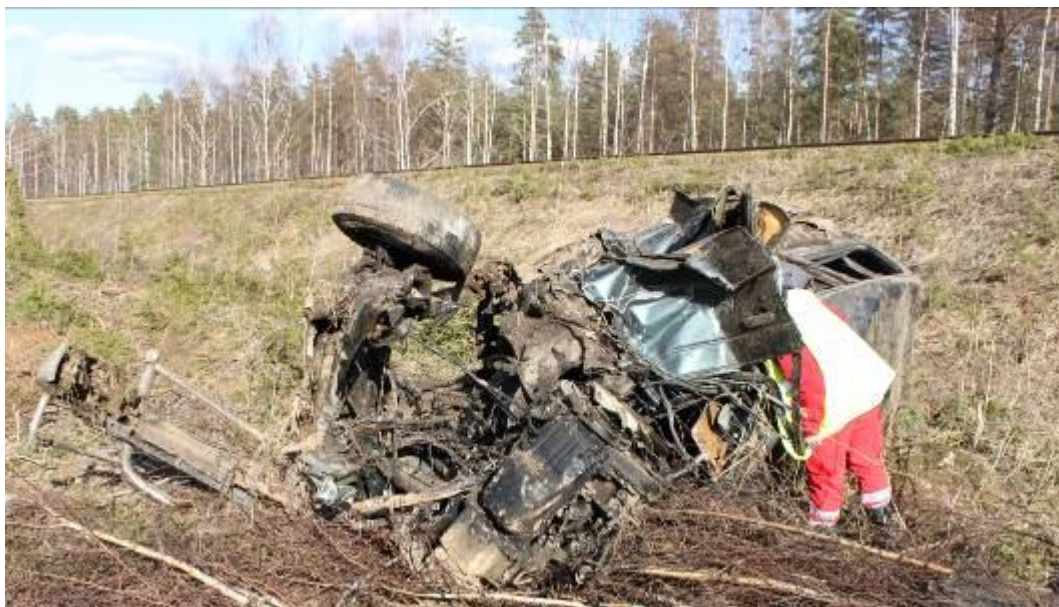
Maastohenkilöauton koko kori vääntyi ja vaurioitui pahoin onnettomuudessa. Erityisesti oikean puoleinen sivu vaurioitui pahoin. Edestä katsottuna vauriot ulottuivat tuulilasiin asti.

*Kuva 4. Maastohenkilöauto romuttui korjauskelvottomaksi onnettomuudessa.*

Ajoneuvo oli nelivetoinen maastohenkilöauto Mitsubishi 5D PAJERO STW-TURBO GLS-0-V440-4x4273, vuosimallia 1993 ja se oli otettu käyttöön 17.2.1993. Ajoneuvon kori oli erittäin huonossa kunnossa ruostevaurioiden vuoksi. Autossa oli sekarengastus. Eturenkaat olivat erittäin huonokuntoiset, niissä oli kulutuspintaa jäljellä 1–2 mm. Takarenkaat olivat hyväkuntoiset, niissä oli kulutuspintaa 10 mm. Autossa oli kuljettajalle ja matkustajalle 3-pisteturvavyöt, mutta ei muita turvavarusteita tai -rakenteita. Autossa ei ollut lukkiutumattomia jarruja ja jarrujen kunto oli heikko. Ajoneuvo oli viimeksi katsastettu 28.9.2009.

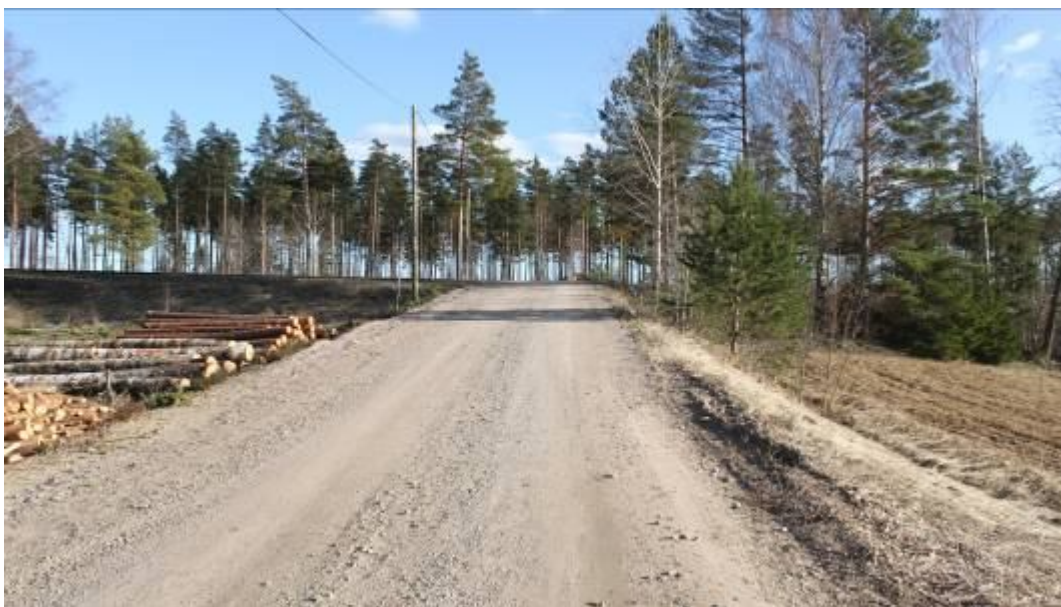
Leppämäentie kulkee tasoristeyksen yli lähes kohtisuoraan. Tie nousee tasoristeykseen molemmista suunnista. Onnettomuusajoneuvon kuljettajan tulosuunnasta katsoen tie nousee reilut kolme metriä viimeisten 40 metrin matkalla ennen tasoristeystä. Vastakkaisesta suunnasta tien nousu viimeisten 40 metrin matkalla on vajaat kaksi metriä. Varsinaista odotustasannetta ei ennen tasoristeystä ole.

Onnettomuusajoneuvon kuljettajan tulosuunnasta katsoen Leppämäentien oikealla puolella on puustoa ja pensaikkoa, jotka estävät näkyvyyden radalle. Tämän lisäksi ratapenger on niin korkea, että käytännössä puuston raivaus ei juuri helpottaisi havaintojen tekoa. Näkemä oikealle, eli junan tulosuuntaan, oli henkilöauton tulosuunnasta katsottuna 8 metriä ennen lähintä kiskoa 187 metriä. Leppämäentien vasemmalla puolella on hakkuutyömaa, eli puusto ei rajoita näkemää radalle. Sen sijaan ratapenkereen korkeus haittaa havaintojen tekoa myös vasemmalle.

*Kuva 5. Näkymä kohti tasoristeystä henkilöauton tulosuunnasta noin 30 metriä ennen tasoristeystä*

Considering the poor sightlines at the level crossing as well as the incline and track speed limits, the investigation commission makes the following recommendation:

*The Leskinen/Leppämäki level crossing should be replaced by an interchange. [B3/10R/S302]*

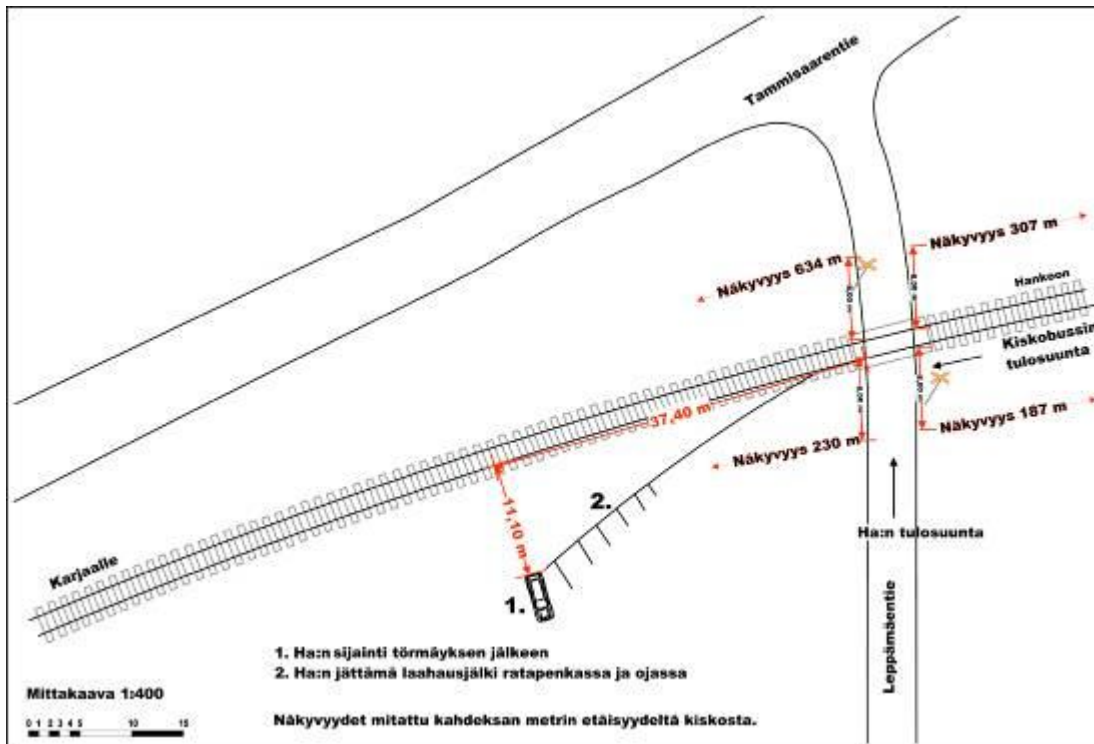
Kuva 6 Mitatut näkemät tasoristeyksessä kahdeksan metriä ennen lähintä kiskoa (Länsi-Uudenmaan tekninen rikostutkimuskeskus). Piirroksessa näkyy lisäksi auton sijainti törmäyksen jälkeen.

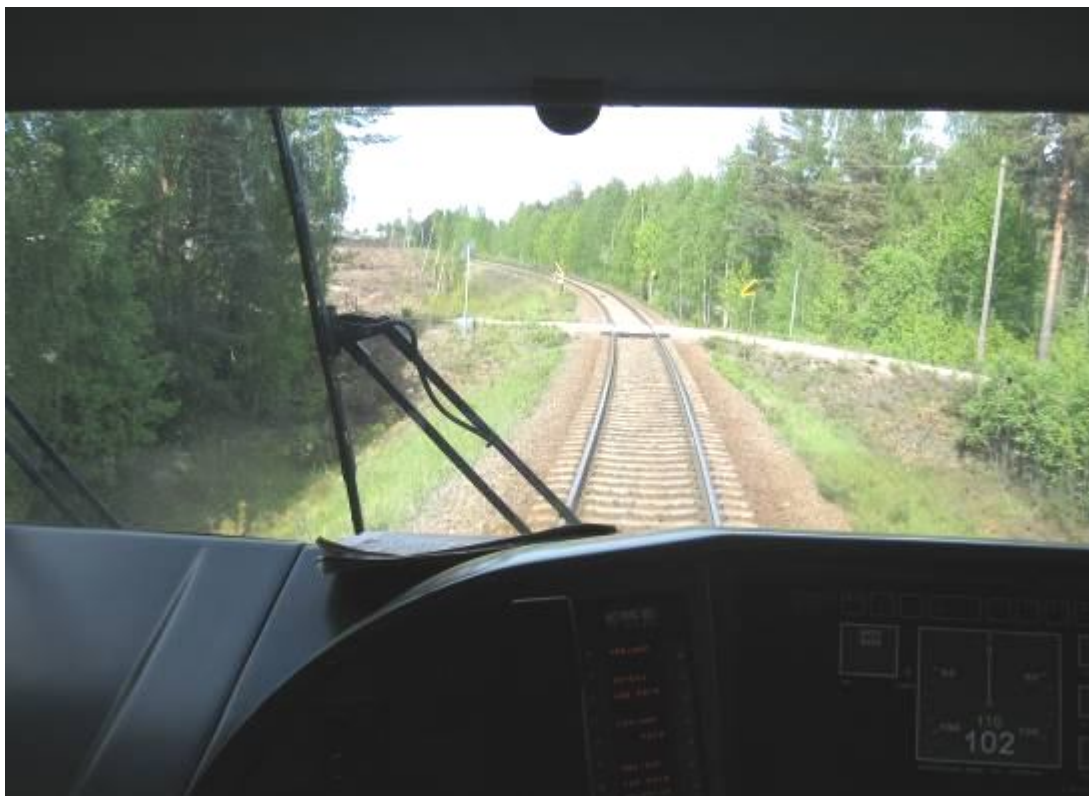
*Kuva 7. Näkymä taajamajunan ohjaamosta noin 50 metriä ennen Leppämäentien tasoristeystä. Henkilöauto lähestyi tasoristeystä vasemmalta. Onnettomuuden tapahtumahetkellä puissa ei ollut vielä lehtiä, kuva otettu 31.5.2010.*
