## Tutkintaselostus

B5/2010R

# **Kuolemaan johtanut tasoristeysonnettomuus Kokemäellä 16.5.2010**

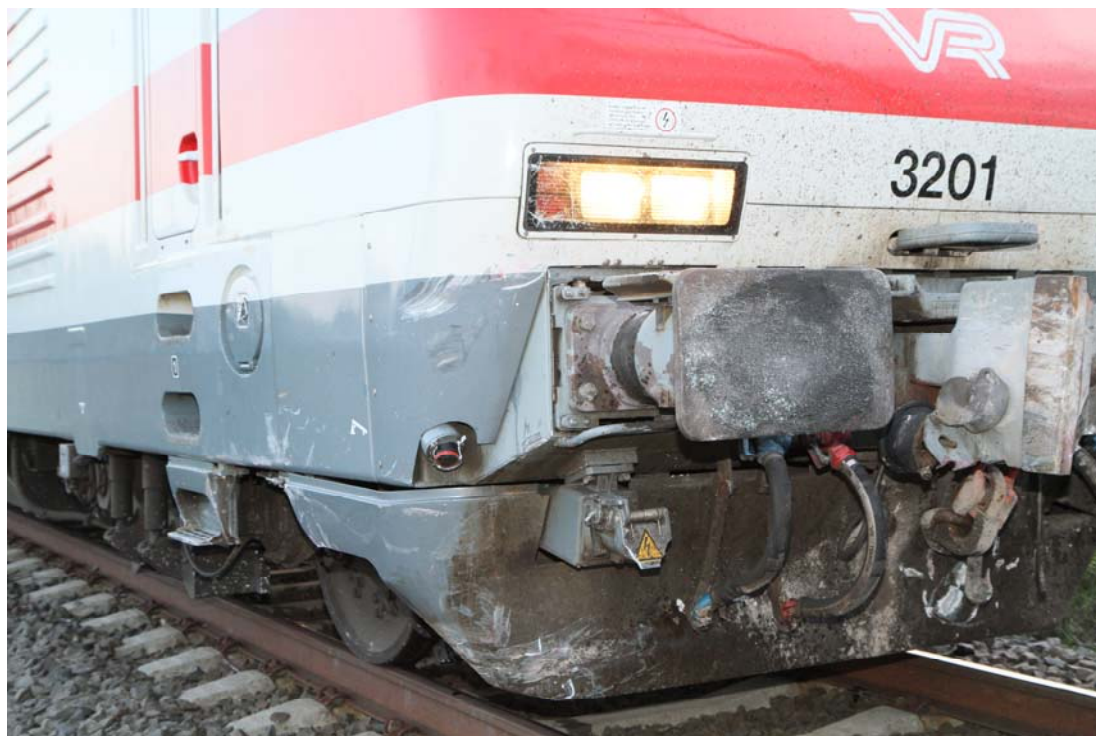
Onnettomuuden jälkeen veturi hinattiin Kokemäen asemalta Tampereelle korjattavaksi. Veturiin vaihdettiin karja-aura, 1 500 V:n pistorasia, puskinvalo sekä jarruysikkö. Veturin korjauskustannukset olivat 13 500 €.

Kuva 2. Veturi vaurioitui lähinnä oikeasta etukulmastaan. (kuva poliisi)

Figure 2. The locomotive was damaged mostly on the front right-hand side (photo: the police).

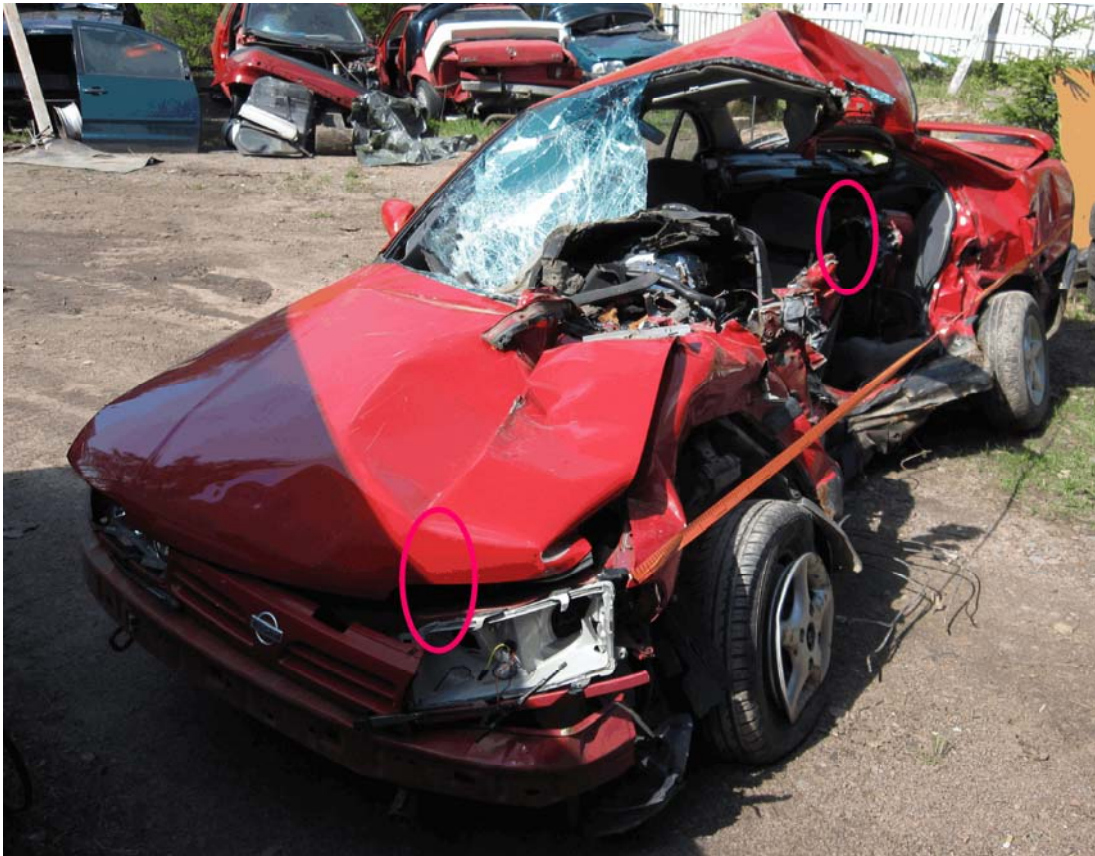
Henkilöauto vaurioitui onnettomuudessa pahoin. Törmäys kohdistui auton vasempaan kylkeen. Auto vaurioitui koko pituudeltaan. Suurimmat painumat olivat B-pilarin kohdalla katossa 60 cm, kynnyskotelossa 45 cm ja istumakorkeudella 30 cm. Tuulilasi, takalasi ja vasemmat sivulasit särkyivät. Kojetaulun vasen puoli murskaantui ja taittui keskeltä.

Kuva 3. Henkilöauto romuttui korjauskelvottomaksi. Veturin puskimien osumakohdat merkitty punaisilla ympyröillä.

Figure 3. The car was wrecked beyond repair. The red circles indicate collision points with the locomotive's buffer.

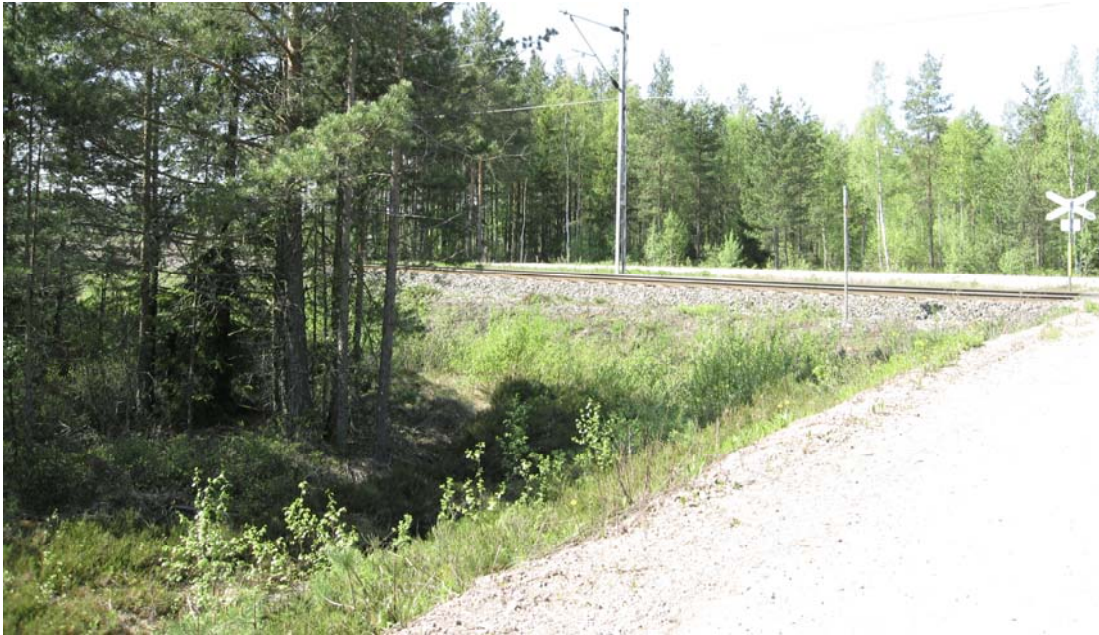
Näkyvyyttä radalle auton tulosuunnasta junan tulosuuntaan rajoitti tienvarren puusto. Näkyvyys radalle 30 metriä ennen tasoristeystä oli 20 metriä. Näkemä auton tulosuunnasta vasemmalle eli junan tulosuuntaan puustosta ja pensaskasvillisuudesta johtuen 8 metrin etäisyydellä kiskoista oli 430 metriä ja oikealle 490 metriä. Vastakkaisesta suunnasta näkemät olivat yli kilometrin mittaiset.

Kuva 6. Näkyvyys radalle junan tulosuuntaan 30 metriä ennen kiskoja.

Bild 6. Sikt mot tågets ankomstriktning 30 meter före rälsen.
