Rapport d'enquête de sécurité

COLLISION ENTRE 2 TRAINS DE MARCHANDISES

REMERSDAAL - 1 OCTOBRE 2013

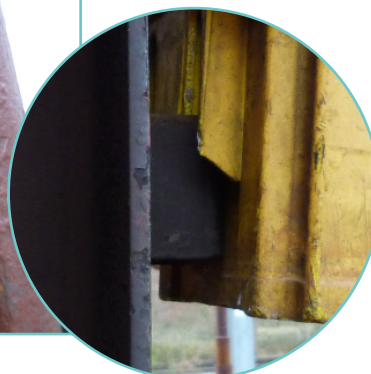
L'OE a vérifié le placement d'une lanterne (du même type que celle de l'accident) sur un wagon de la même série que le wagon de queue du train E47540. Il en ressort que la lanterne ne s'enfoncé pas suffisamment dans le support.

Selon des témoignages recueillis par l'OE, certains agents de terrain pallient au souci de maintien en forçant la lanterne dans le support à l'aide de coups de marteau : ce placement forcé augmente le risque de dégradations mécaniques et il ne garantit pas l'allumage de la lanterne.
