Rapport d'enquête de sécurité

COLLISION ENTRE 2 TRAINS DE MARCHANDISES REMERSDAAL - 1 OCTOBRE 2013

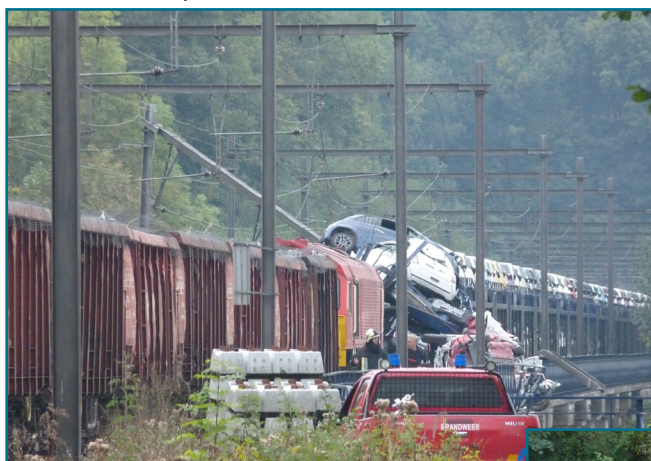
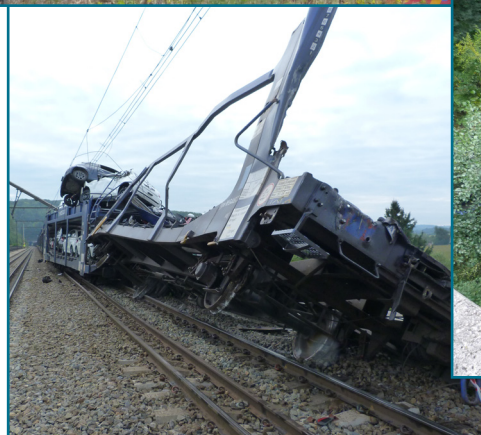
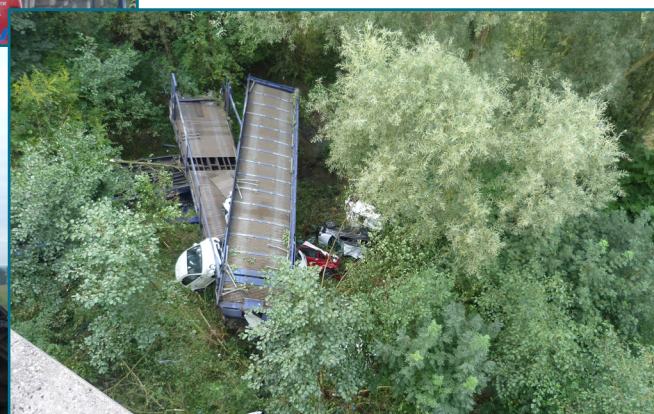
L'accident a causé d'importants dégâts à l'infrastructure et au matériel roulant mais aucune victime n'est à déplorer.

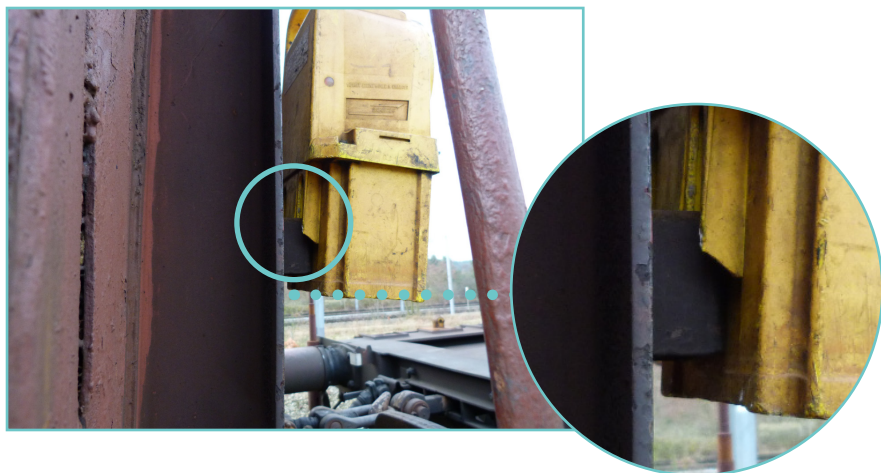
Le premier train est bien équipé d'une lanterne de queue mais, saisie par la police, elle n'a pas été testée immédiatement : l'enquête n'a pu déterminer si elle fonctionnait au moment de l'accident. En outre, suite à la réception de commentaires contradictoires lors de l'envoi du *draft* de son rapport d'enquête, l'OE a décidé d'organiser une reconstitution. L'OE a ainsi constaté des problèmes de compatibilité entre des lanternes et les supports de lanterne présents sur certains types de wagons. Ces incompatibilités résulteraient, entre autres, en l'absence d'allumage de la lanterne. Le wagon de queue du premier train est concerné par cette problématique.

D'autres recommandations concernent les mesures à prendre pour palier aux risques identifiés d'une défaillance de la batterie de la lanterne et de l'inadéquation entre les lanternes de queue et les supports sur les wagons.
