Samenvatting Veiligheidsonderzoeksverslag

BOTSING TUSSEN 2 GOEDERENTREINEN REMERSDAAL - 1 OKTOBER 2013

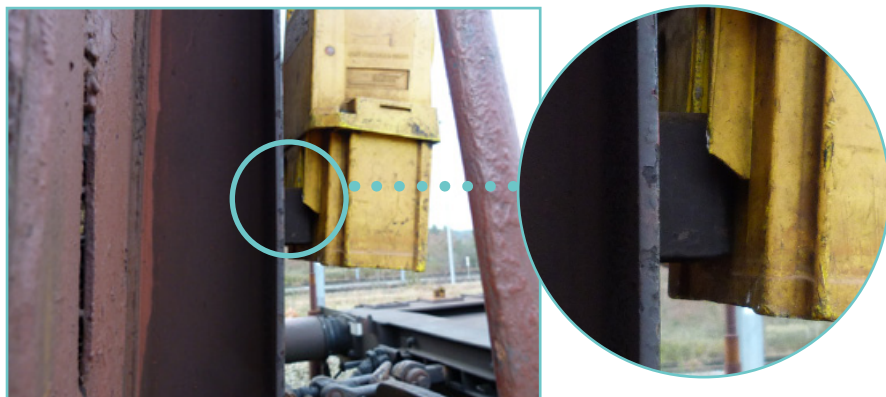
De eerste trein was wel degelijk uitgerust met een sluitsein, maar vermits dit door de politie in beslag werd genomen, kon het niet onmiddellijk worden getest: het onderzoek heeft niet kunnen uitmaken of dit licht werkte op het ogenblik van het ongeval.

Bovendien en omwille van de ontvangst van tegenstrijdige commentaren bij de verzending van het klad van zijn onderzoeksverslag, heeft het OO beslist om een wedersamenstelling te houden. Het OO heeft compatibiliteitsproblemen vastgesteld tussen de sluitseinen en de sluitseinhouders die aanwezig zijn op bepaalde wagontypes. Deze incompatibiliteiten zorgen er onder meer voor dat de sluitseinen niet branden. Dit probleem deed zich voor bij de sluitwagon van de eerste trein.

Overige aanbevelingen betreffen maatregelen die moeten worden genomen om de geïdentificeerde risico's op een fout van de batterij van het sluitsein en de incompatibiliteit tussen de sluitseinen en de sluitseinhouders op de wagons.
