Veiligheidsonderzoeksverslag

BOTSING TUSSEN 2 GOEDERENTREINEN REMERSDAAL - 1 OKTOBER 2013

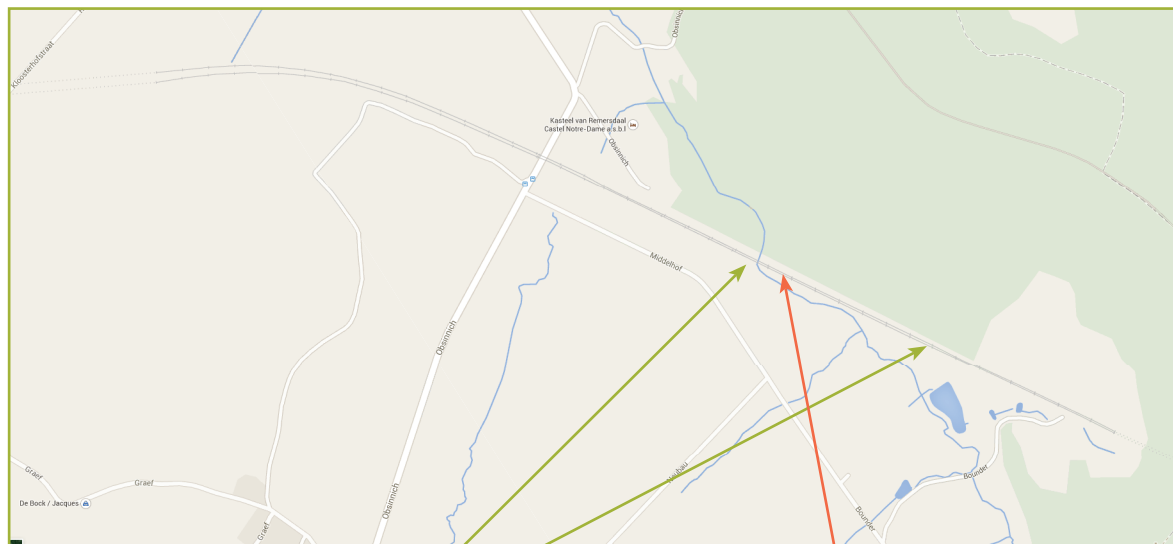
Viaduct van de Gulp

Plaats van het aanrijding

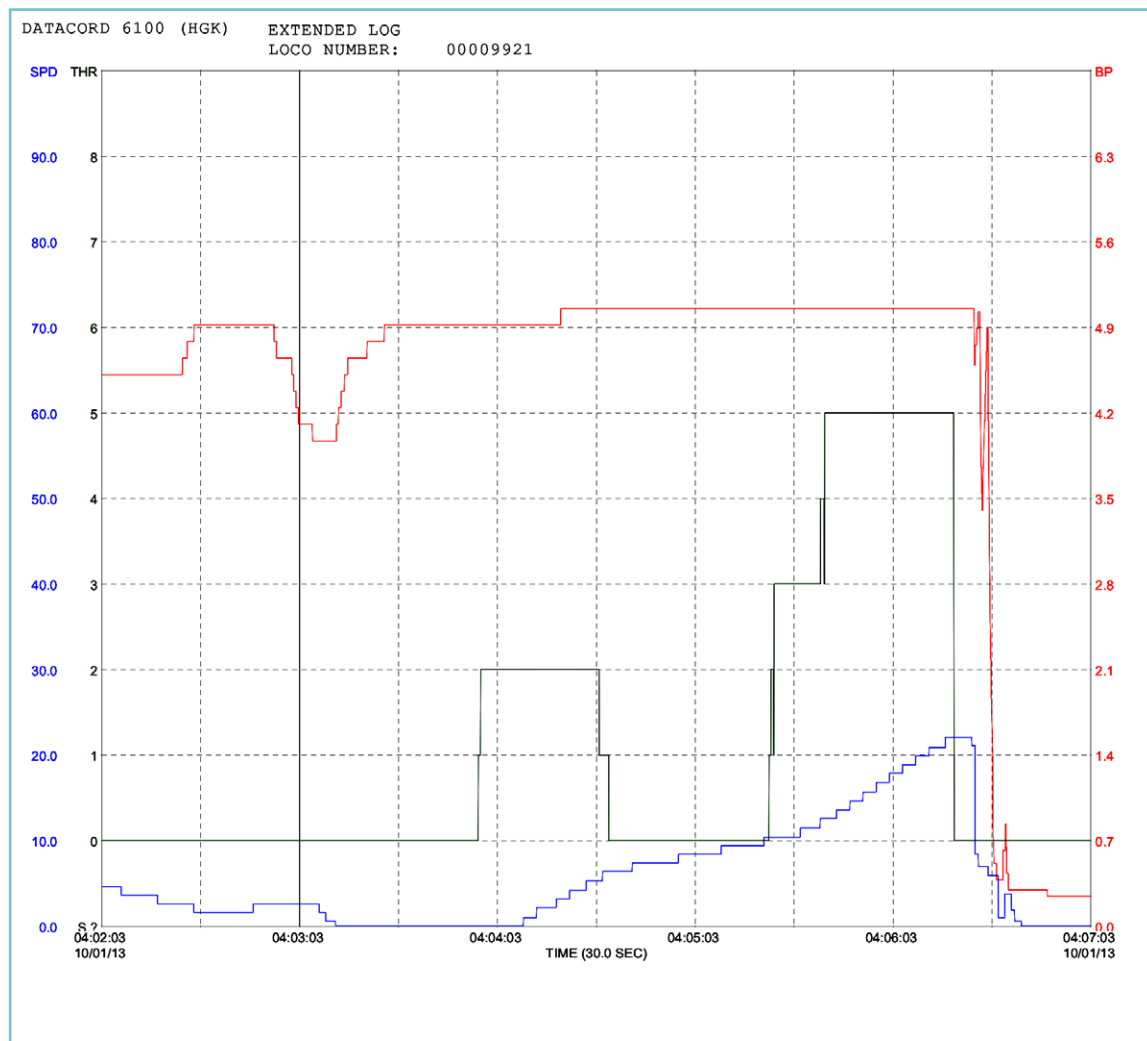
De grafiek geeft de gegevens weer die het registratietoestel aan boord van de aanrijdende locomotief registreerde:

- in het blauw: de snelheid (reeks links op de grafiek);
- in het groen: de positie van de versnellingshefboom die de treinbestuurder hanteerde;
- in het rood: de druk in de algemene remleiding.

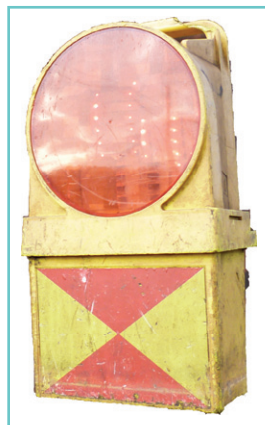
Omdat Justitie de lantaarn in beslag had genomen, kon het OO de werking van de lantaarn niet controleren.

Foto: Lantaarntype gebruikt op de eindwagon van trein E47540

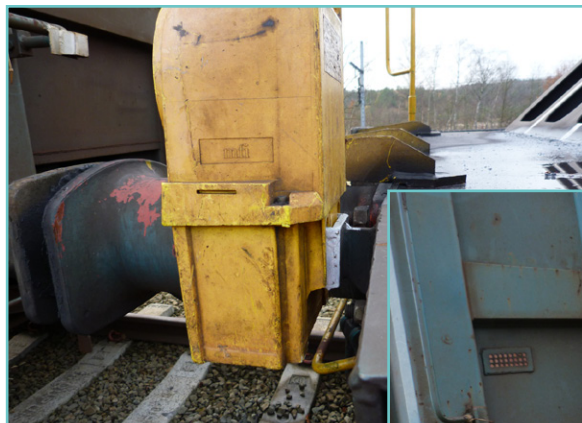
Sluitsein correct verzonken in de sluitseinhouder (witte "beugel")

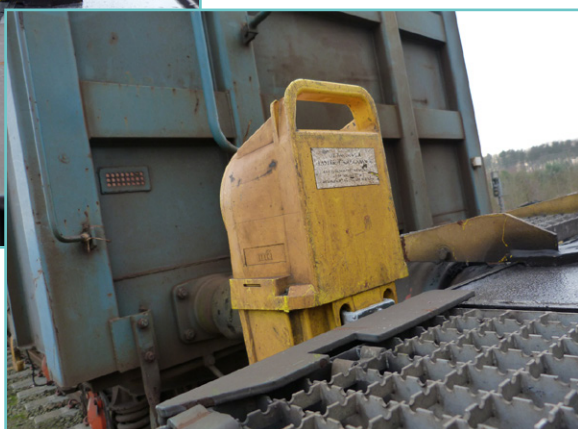
Bij een verstoorde situatie zakt het sluitsein onvoldoende diep in de sluitseinhouder:

- het sluitsein wordt onvoldoende ondersteund en kan dus vallen;
- de lichtschakelaar wordt niet ingeschakeld.

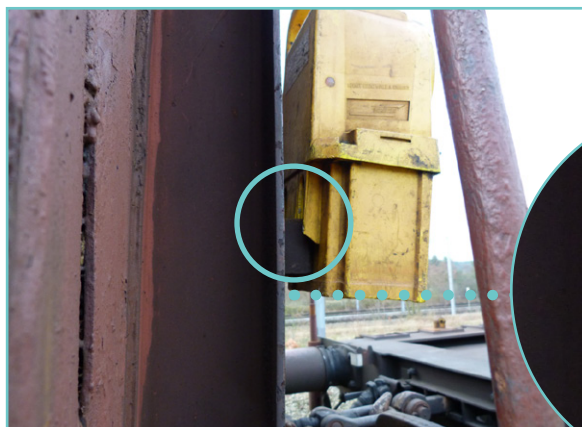
Het sluitsein zakt niet volledig in de sluitseinhouder

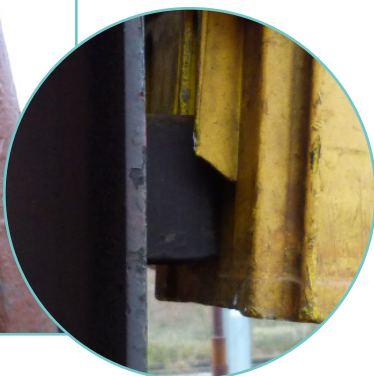
Het OO heeft de plaatsing van een sluitsein (van hetzelfde type als het bij het ongeval gebruikte sluitsein) op een wagon van hetzelfde type als de sluitwagon van trein E47540 nagekeken. Hieruit bleek dat het sluitsein onvoldoende diep in de sluitseinhouder zakt.

Volgens getuigenissen die het OO inzamelde, verhelpen sommige beambten op het terrein dit probleem door het sluitsein met hamerslagen in de houder te drijven: de geforceerde plaatsing verhoogt het risico op mechanische schade en het garandeert evenmin dat het sluitsein gaat branden.
