Organisme d'enquête
Accidents ferroviaires

RAPPORT D'ENQUETE

Heurt d'un piéton par un train à hauteur d'un passage à niveau

Le 03 mars 2008 à Chapelle-Dieu

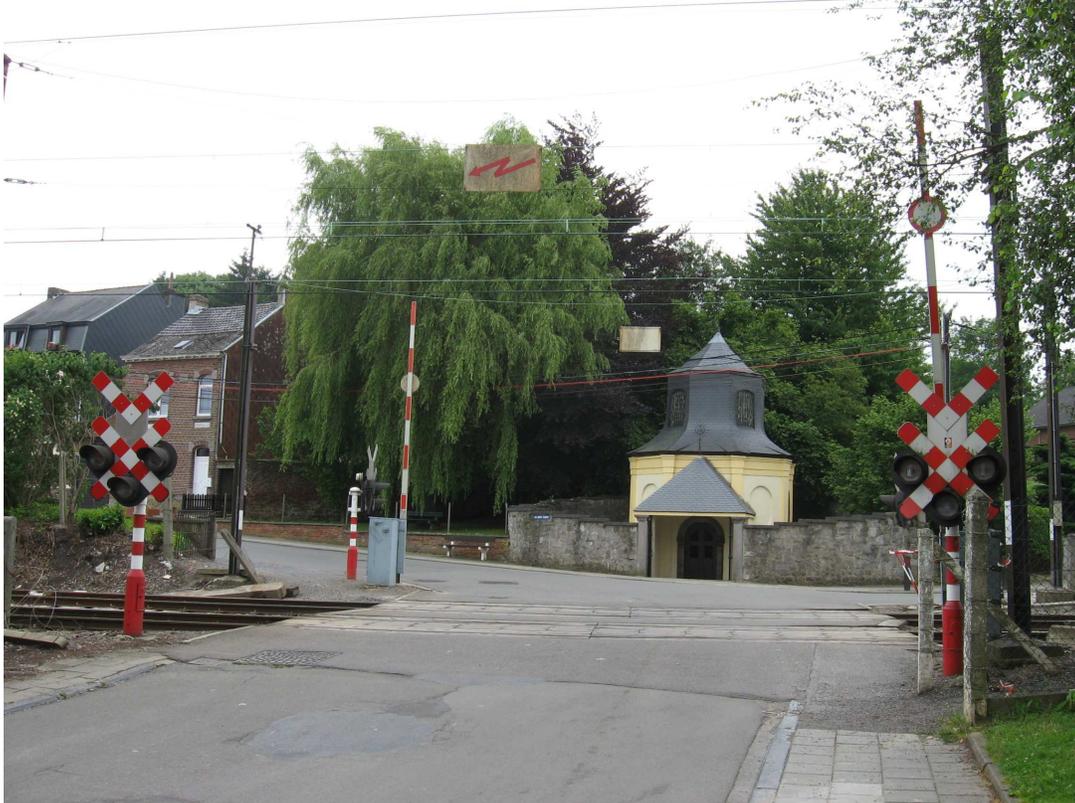
Le passage à niveau représenté sur la photo ci-dessous.

Le passage à niveau N°2 de la ligne ferroviaire 144 est classé en deuxième catégorie par un arrêté ministériel du Ministre de la mobilité et des transports en date du 19 octobre 2000.

Le passage à niveau est protégé par quatre panneaux à 3 feux et croix de Saint André (Deux feux rouges clignotant alternativement et un feu blanc). Il est équipé de demi-barrières entravant la moitié de la largeur de la chaussée.

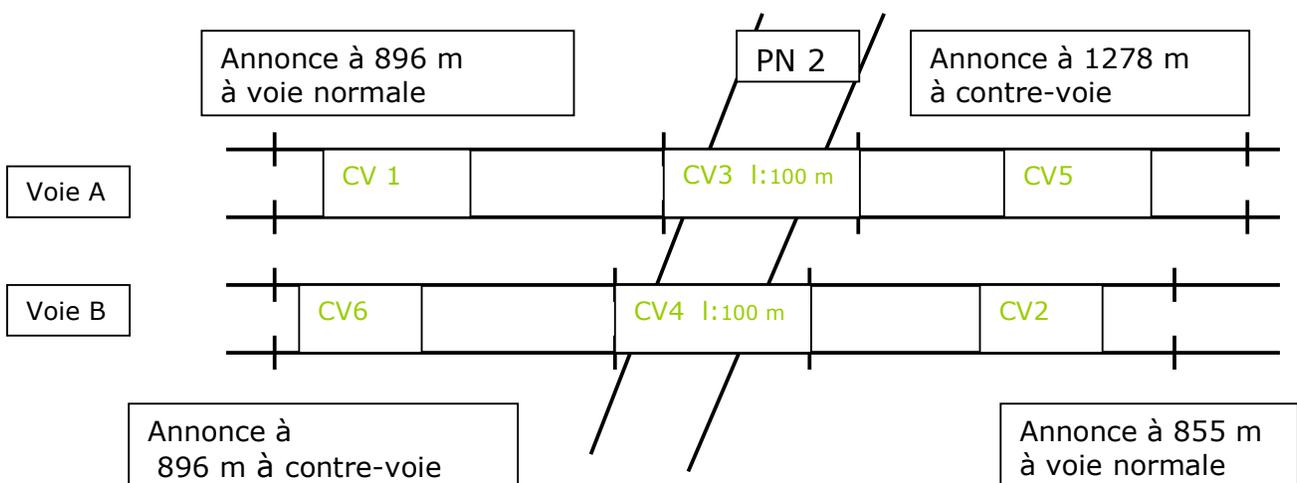
Le schéma de principe des six circuits commandant le PN 2 se trouve ci-dessous.

Dès qu'un train se trouve sur un circuit de voie (CV), par exemple sur le CV 1, le relais de sécurité qui est associé au circuit de voie se met en position basse et provoque la fermeture du passage à niveau en fonction du sens de circulation instauré.

La distance d'annonce est telle que le train circulant à vitesse autorisée arrive sur le passage à niveau au minimum 35 secondes après le déclenchement.

Le train libérant le circuit de voie 3 (CV3) dans le sens normal de circulation va permettre l'ouverture du passage à niveau.

Si la circulation s'effectue à contresens (contre-voie) sur la voie A, ce sont les circuits de voies 5 et 3 qui interviendront dans la commande de fermeture et d'ouverture du passage à niveau.

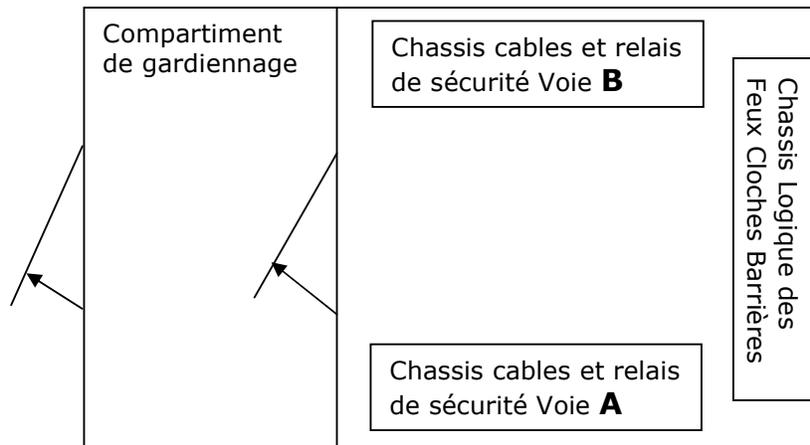
Ci-dessous, la vue intérieure d'une loge de passage à niveau.

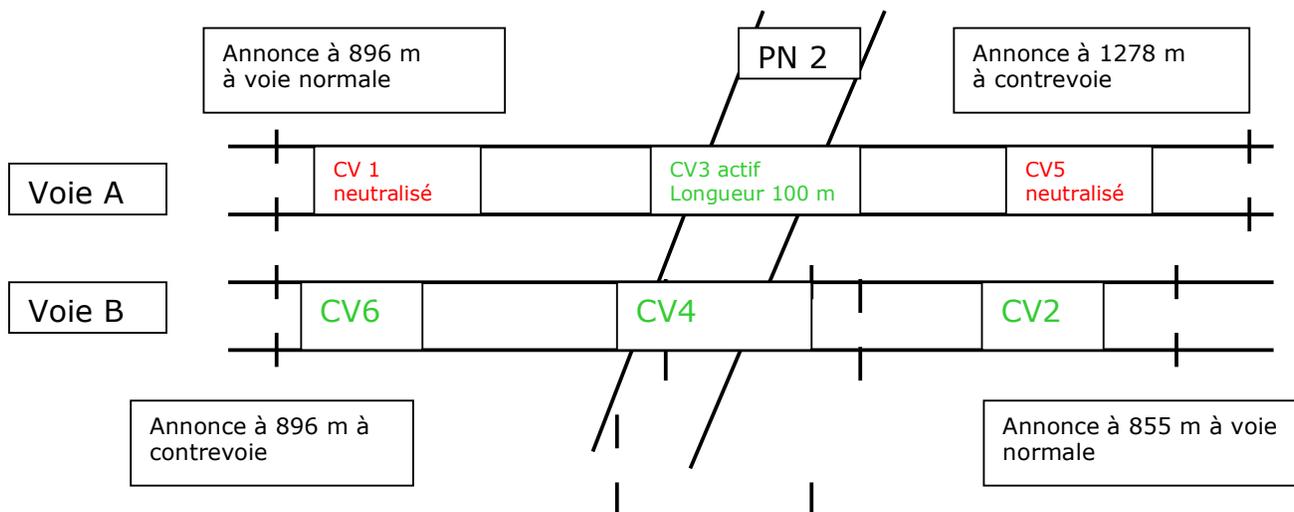
Cette intervention se fait sans que préalablement les drapeaux et pétards protégeant le passage à niveau aient été posés par le service de la voie. Cette prescription de sécurité est cependant reprise dans l'ILT.

Ci-dessous, le schéma des circuits d'annonce du PN 2 modifié :

La cause primaire de l'accident est une annulation prématurée des zones d'annonces des passages à niveau, en l'occurrence du passage à niveau n° 2 sans respecter les procédures prévues par la réglementation. Cette annulation devait s'inscrire dans les travaux de rénovation des ouvrages d'art, dont le début était programmé pour le 4 mars 2008. Suite à une confusion de date, l'annulation des zones d'annonce a été faite le 3 mars 2009.
