## RAPPORT D'ENQUETE

### Collision frontale entre deux trains

Le 03 juillet 2008 à Hermalle sous Huy

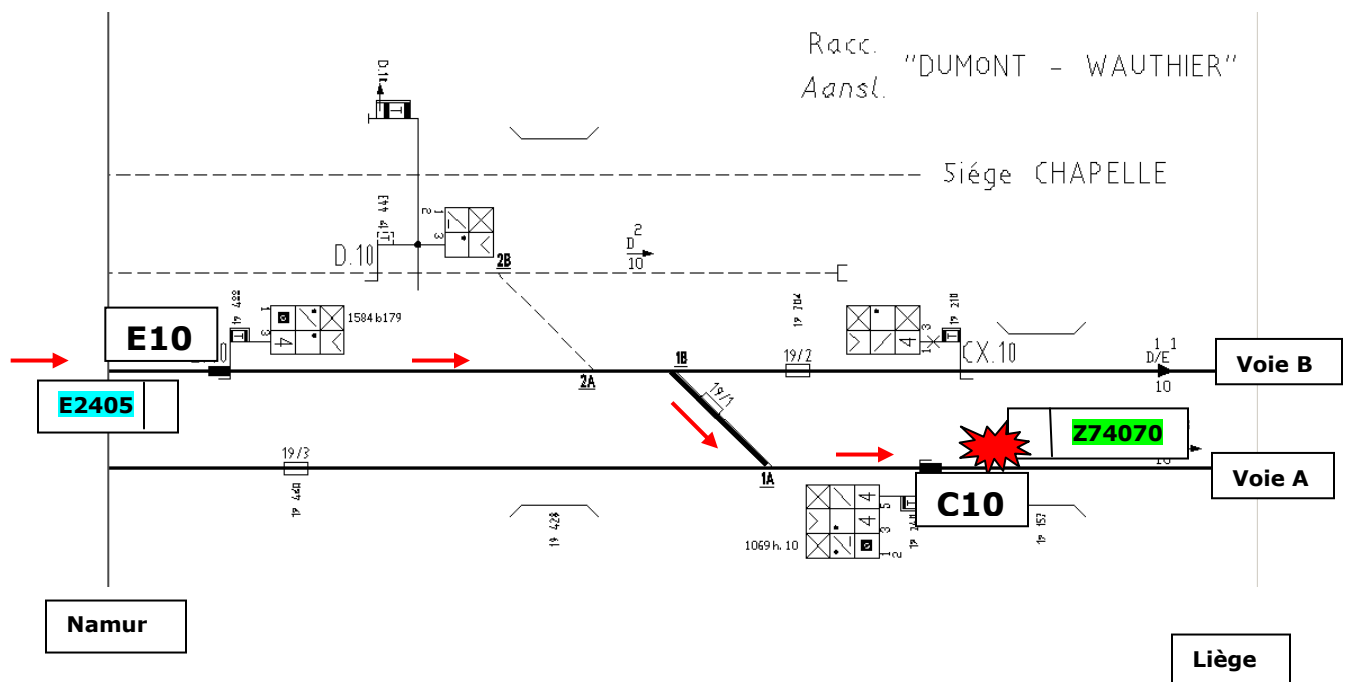
A 6h48, le train E2405 composé d'une automotrice AM 429 circulant, voie B, de Namur à Liège, entre en collision frontale avec le train de marchandises Z74070 après avoir dépassé le signal E10 rouge (bk 19.488). Il talonne l'aiguillage n°2 et franchit de  $\pm 30$  m les aiguillages 1A et 1B donnant accès à la contre-voie (voie A).

Le train de marchandises circulait de Liège à Hermalle s/Huy. Au moment de l'accident, il est à l'arrêt devant le signal C10 fermé (rouge).

Malgré le freinage d'urgence effectué par le conducteur du train de voyageurs, sa vitesse au moment de l'impact était encore de 50 km/h. Le choc fait reculer le train de marchandises d'environ 30 mètres.

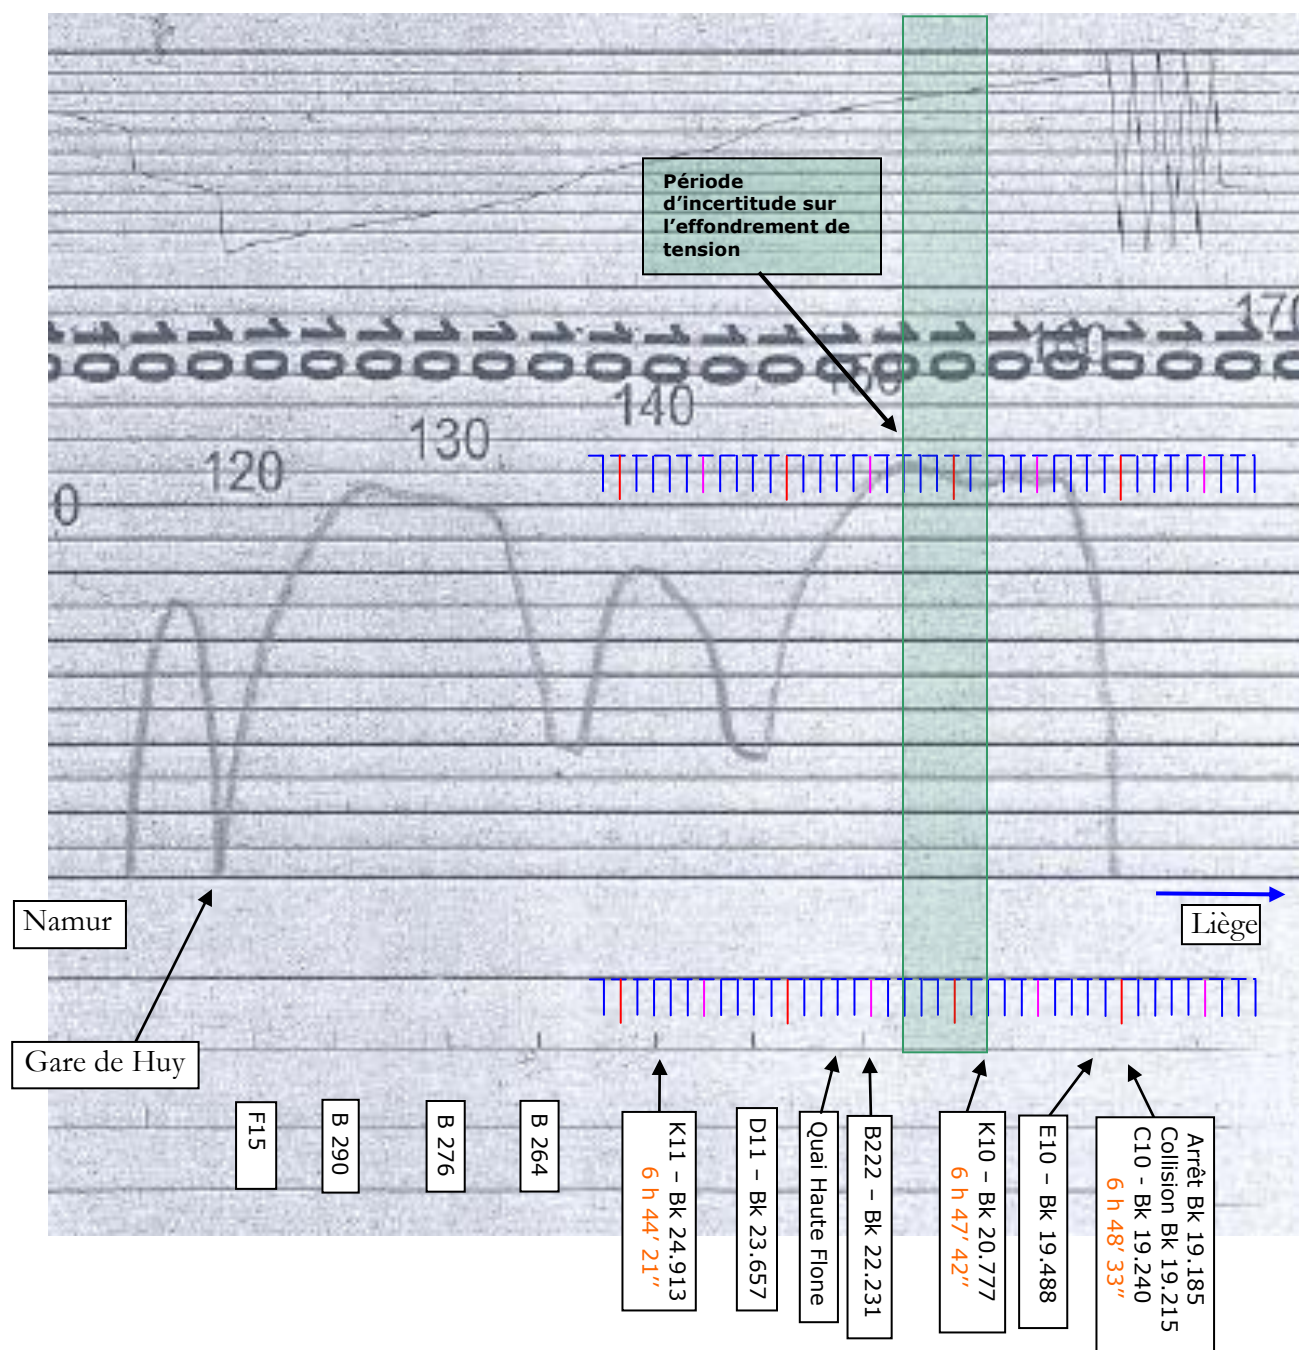
## 2. Bande de vitesse du train E2405

De l'analyse de la bande de vitesse, on peut constater que :

- il n'y a pas d'impulsion enregistrée pour les signaux K10 et E10 ;
- l'impulsion enregistrée avant le signal K10 est une impulsion négative (signal vert) ;
- du signal F15 au signal B222, le conducteur a eu des signaux verts ;
- la chute de vitesse avant l'immobilisation du convoi se produit à environ 600 mètres en amont de l'arrêt situé à la Bk 19.185. Elle se produit donc environ à la Bk 19.785 soit environ 300 mètres en amont du signal E10 ;
- la collision se produit à environ 50km/h.

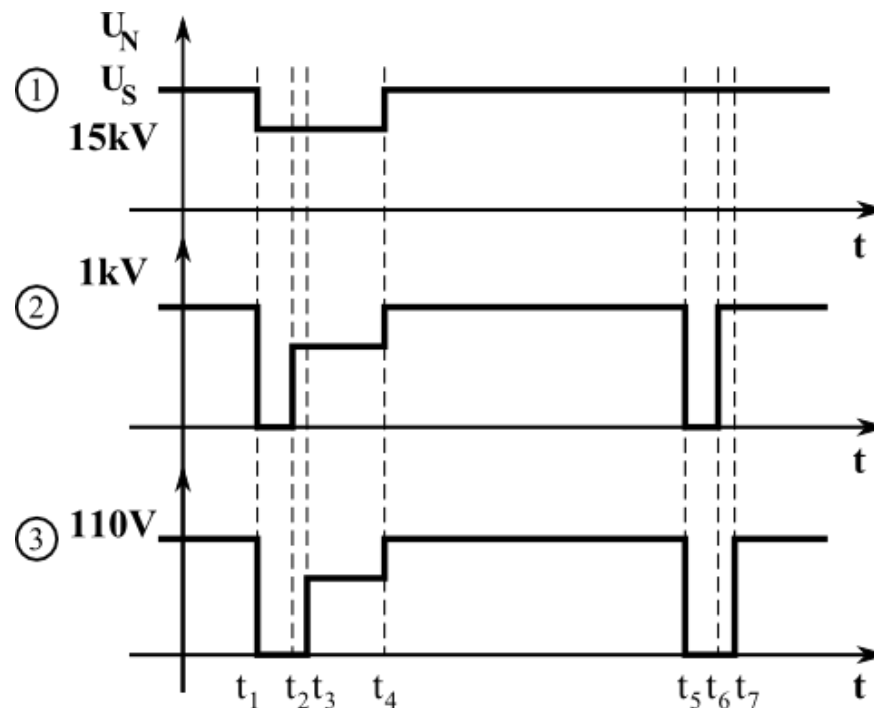
### 1.1 Scénario 1 - tension entre 70 et 90 % de la tension nominale

Dans les postes de distribution 1000V, un relais voltmétrique contrôle continuellement l'amplitude de l'alimentation normale  $U_N$ . Dès que la chute de tension de l'alimentation normale dépasse 10% (moins que  $90\%U_N$ ), le relais voltmétrique commande la commutation vers l'alimentation de secours.

Les commutations de l'alimentation normale vers l'alimentation secours sont prévues pour que lorsque la première fait défaut, la seconde puisse palier cette défaillance.

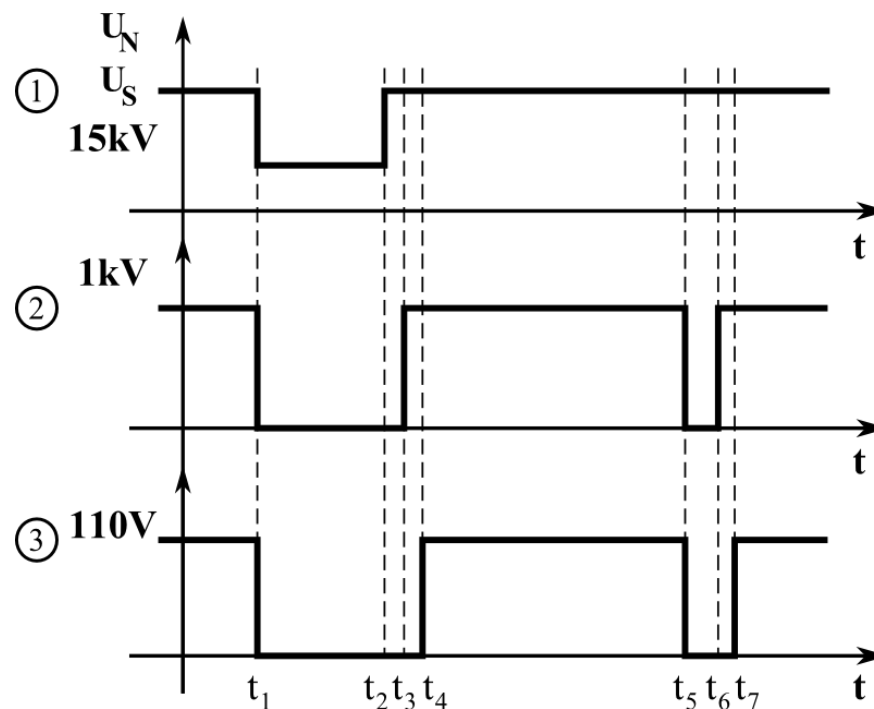
## 1.2 Scénario 2 - chute de tension entre 40 et 70 % de la tension nominale

Dans ce scénario, la tension 15kV d'Infrabel atteint donc une amplitude entre 40 et 70 % de 15 kV soit entre 6.kV et 10,5 kV.

Au niveau des alimentations normale et secours  $U_N$  et  $U_S$ , les tensions chutent dans le même rapport.

L'alimentation 1000V ne commute d'une alimentation normale vers une alimentation de secours, qu'à condition que s'il existe une tension d'alimentation qui permette cette commutation via des éléments électriques alimentés par cette même tension.

Il est recommandé que préalablement à une commutation électrique un dispositif technique vérifie la qualité de l'alimentation de secours et que l'alimentation électrique soit complètement coupée dès qu'une même déficience est constatée au niveau des alimentations normales et de secours.

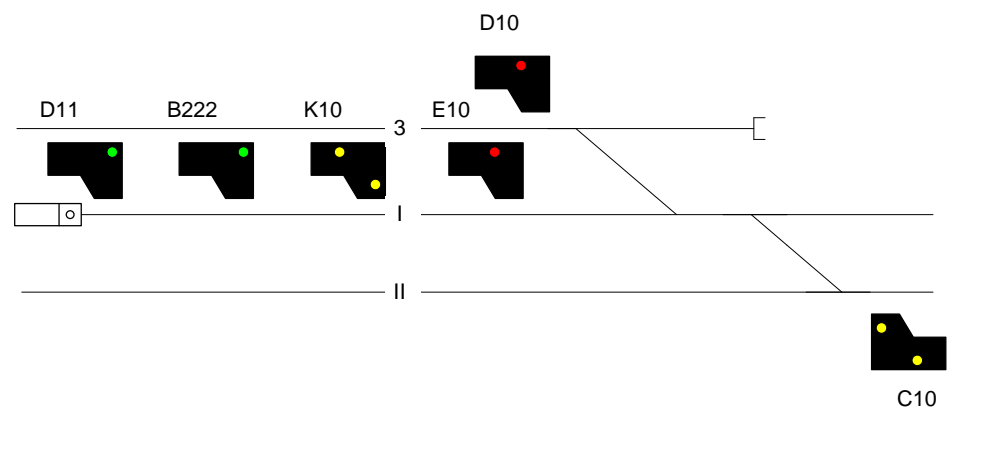
## Signaux K10 et C10 commandés à l'ouverture par le desservant

L'itinéraire est tracé et sélectionné de C10 vers voie 3 ;  
le signal K10 est commandé à l'ouverture.

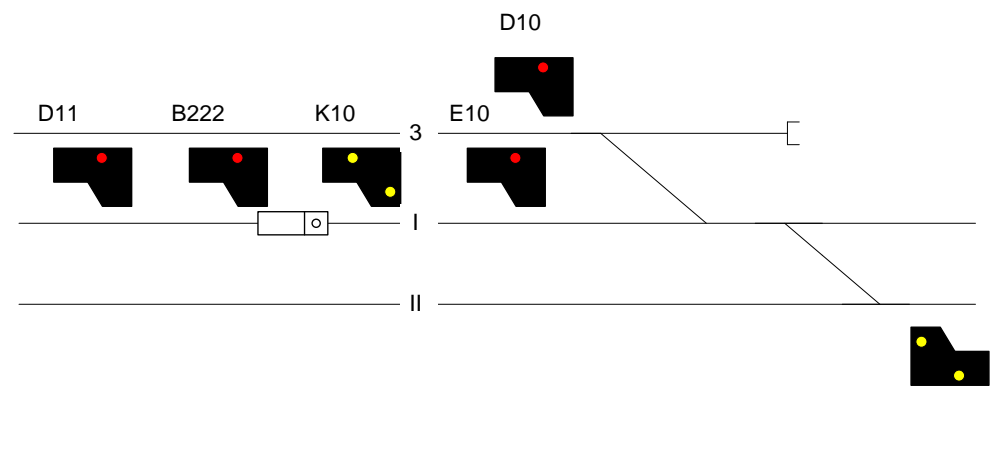
## Situation avant commutation

Le train a franchi les signaux D11 et B222.

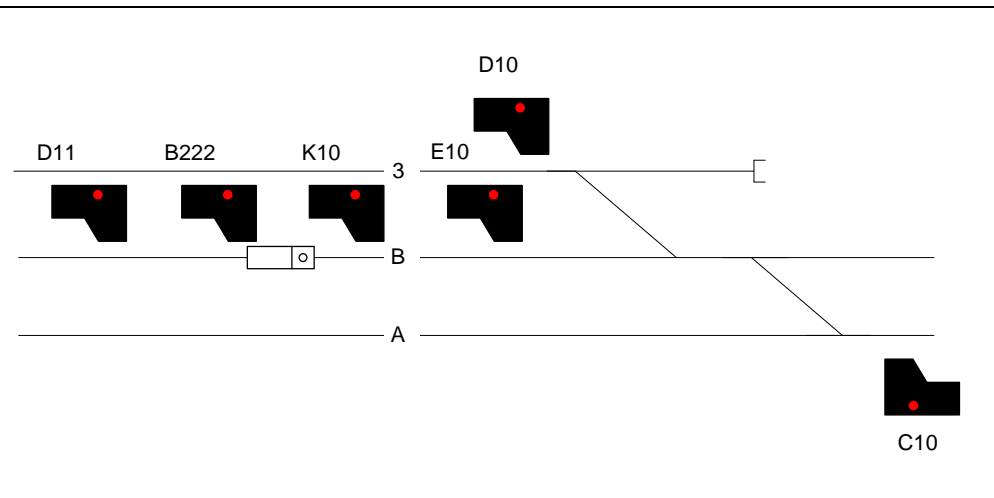
## Situation résultant de la commutation

Le train franchit le signal K10 lorsqu'il est à l'arrêt. Conséquemment, le crocodile associé est sans tension.

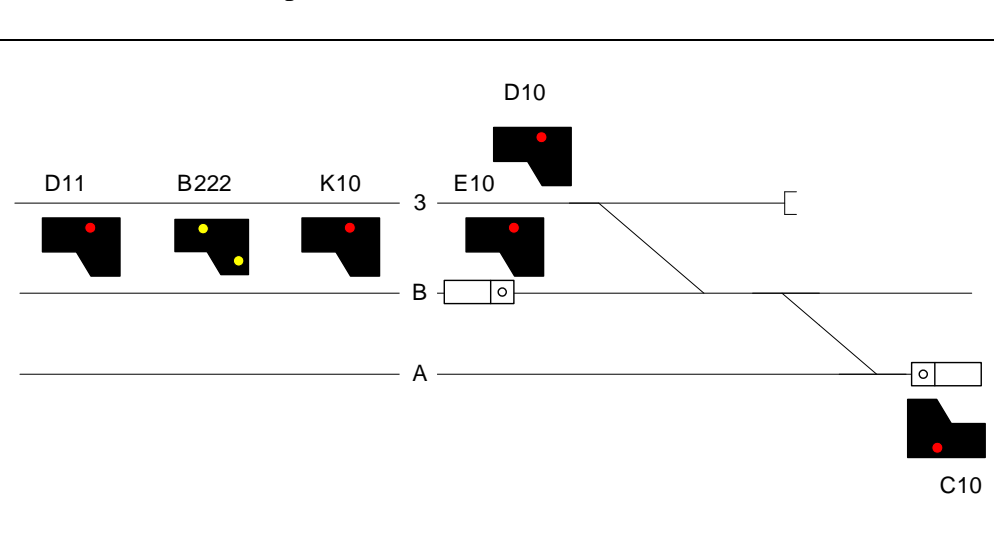
Le signal E10 étant à l'arrêt, son crocodile n'est pas non plus alimenté. Le train le franchit et va percuter la machine voie A.
