## Rapport d'Enquête de Sécurité

**Collision entre un train de travaux  
et l'arrière d'un train de voyageurs  
Linkebeek, lundi 3 novembre 2014**

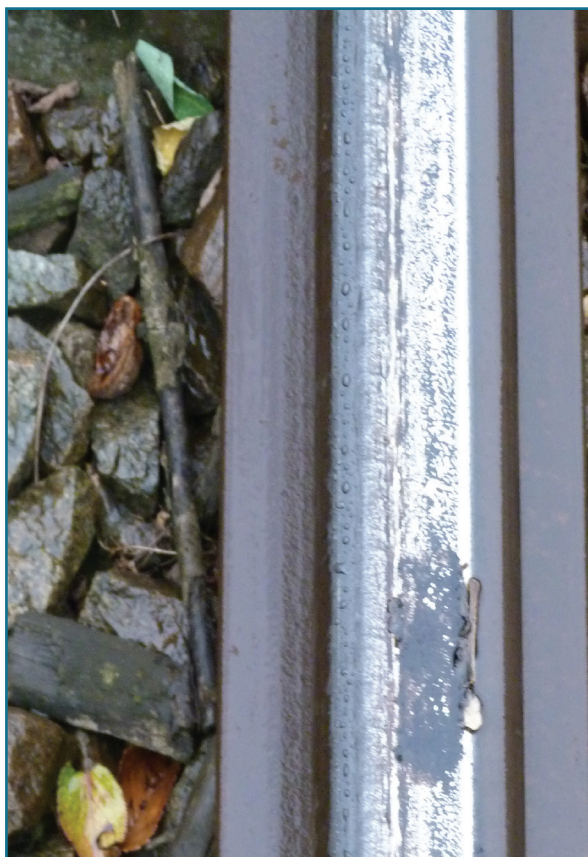
Dans les heures qui suivent l'accident, les voies entre les points d'arrêt de Holleken et Linkebeek sont inspectées. L'Organisme d'Enquête (OE) constate que la face supérieure du champignon des rails est fortement encrassée et couverte de crasse noire et visqueuse : des résidus de feuilles partiellement écrasées noircies.

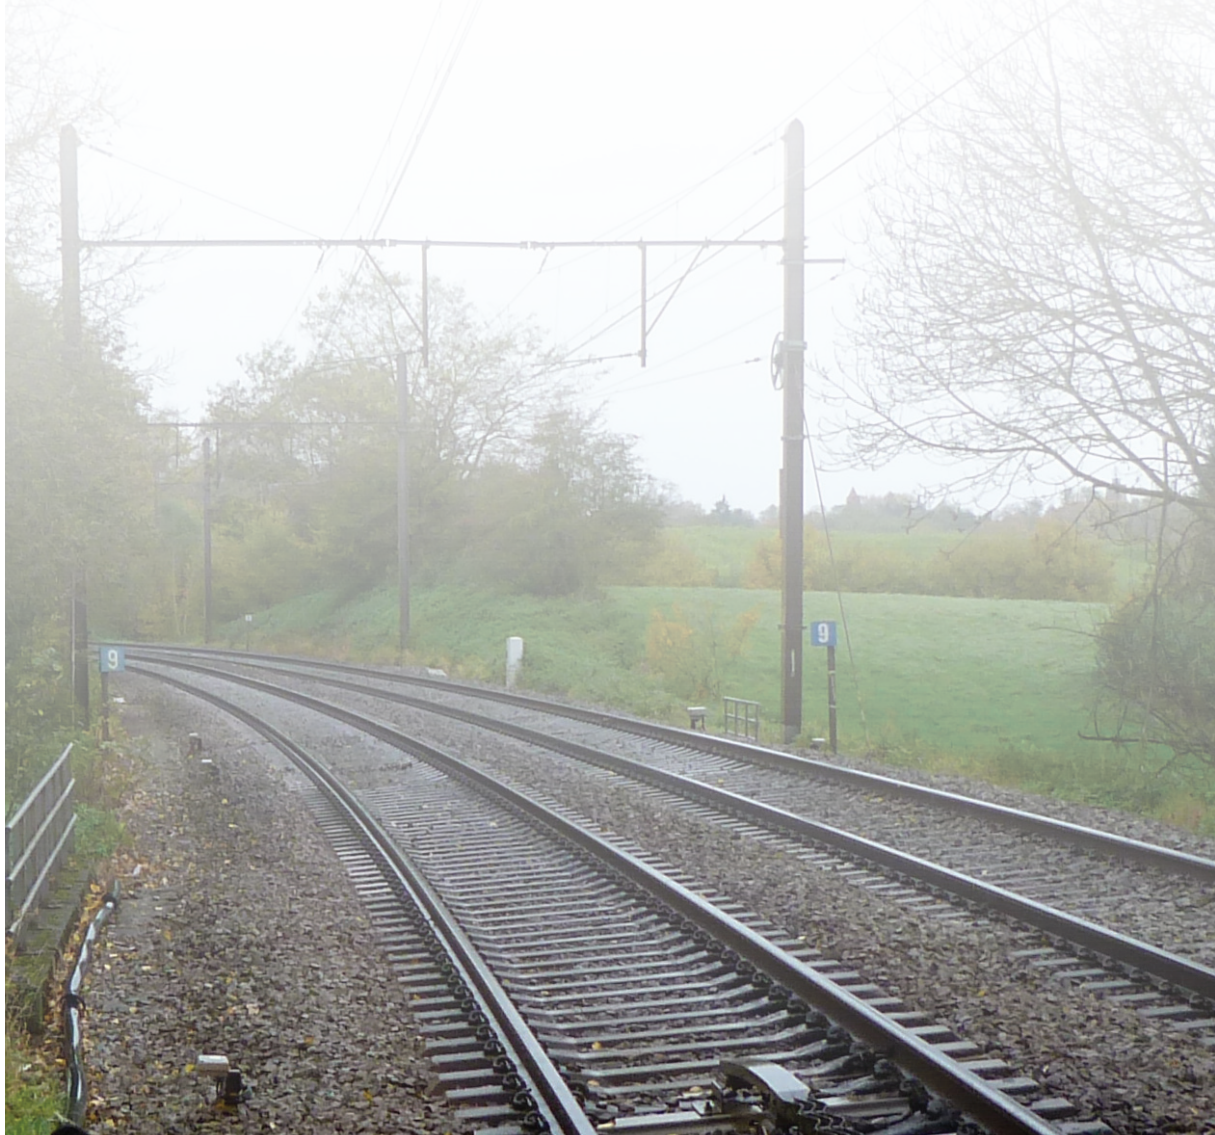
La présence de graisse dans la zone de contact entre la roue et le rail n'a pas été démontrée: les résultats des analyses en laboratoire des échantillons prélevés par le gestionnaire de l'infrastructure ne sont pas pertinents pour l'enquête: ils n'ont pas été prélevés sur la bande de roulement de la voie. Toutefois, les résultats de ces analyses indiquent une contamination des flancs du champignon du rail par de la graisse de lubrification provenant du graissage de boudin du matériel roulant.

N°	Constats et conclusions d'analyse	Recommandation sur les constatations supplémentaires
6	Les flancs du champignon des rails sont contaminés par de la graisse de lubrification provenant du graissage de boudin du matériel roulant.	<p>Le SSICF devrait veiller à ce que les entreprises ferroviaires évaluent le bon fonctionnement et le bon réglage du système de graissage des boudins.</p> <p>Le SSICF devrait veiller à ce que le gestionnaire d'infrastructure et les entreprises ferroviaires identifient tous les risques associés au graissage de boudin des roues et définissent des objectifs spécifiques pour s'assurer que les risques identifiés soient gérés efficacement.</p>
