Veiligheidsonderzoeksverslag

Kop staart botsing tussen een werklocomotief
en een reizigers trein

Linkebeek, maandag 3 november 2014

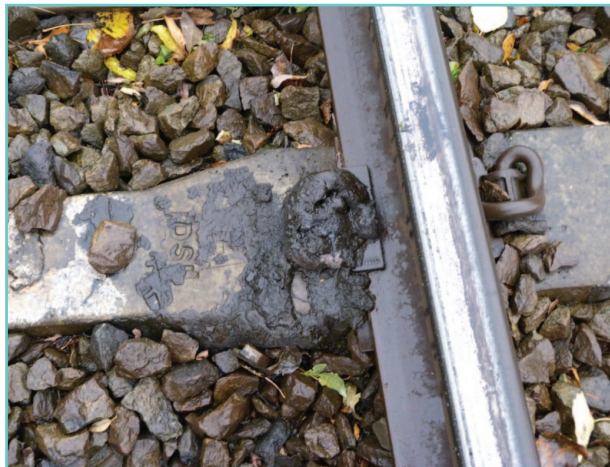
Afbeelding 3.4 -4: Lijn 124, vetresten ter hoogte van wissels 01BL en 01AL

- hoofdzakelijk verzonken spoorwegberm, schaduwrijke omgeving met weelderige, overheersend groene vegetatie op de bermen;
- overheersende aanwezigheid van groenblijvende klimop evenals laurierachtigen, bramen en bomen die hun bladeren nog niet of gedeeltelijk verloren hebben;
- (beperkte) hoeveelheid niet volledig verdorde bladeren en takken.

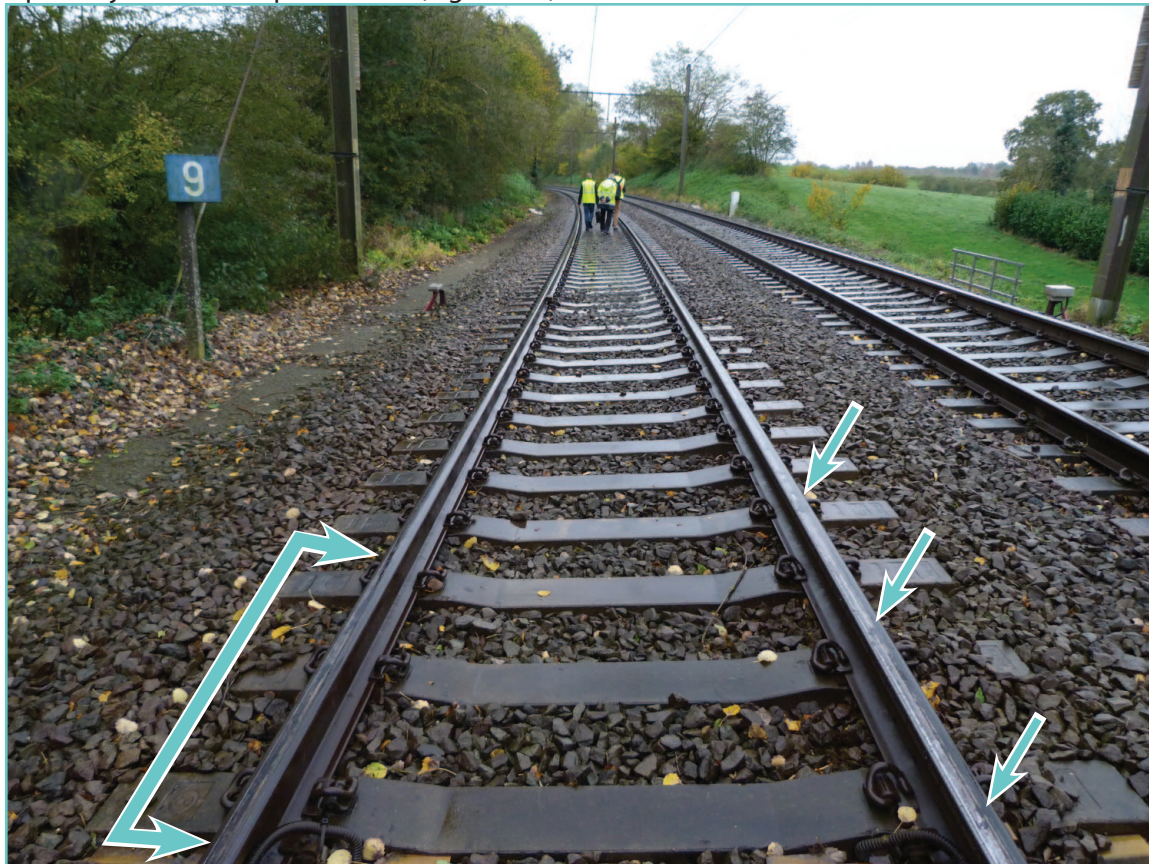
Afbeelding 3.4 -6: Lijn 124, vervuiling op de spoorstaven ter hoogte van KP8900.

Op het rijvlak van de spoorstaven (algemeen):

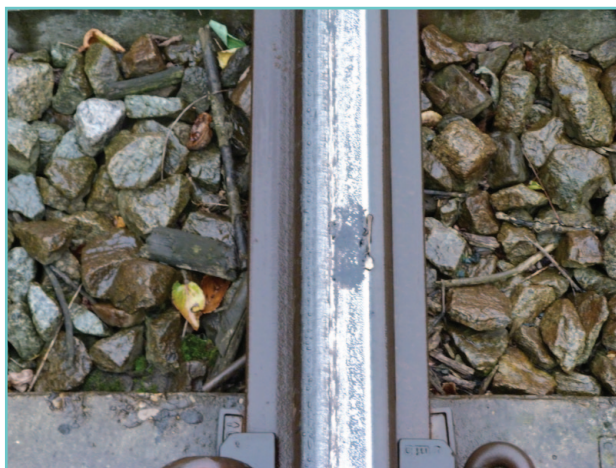
Afbeelding 3.4 -7: Lijn 124, vervuiling op het rijvlak van de spoorstaaf

Op het rijvlak van de spoorstaven (detail):

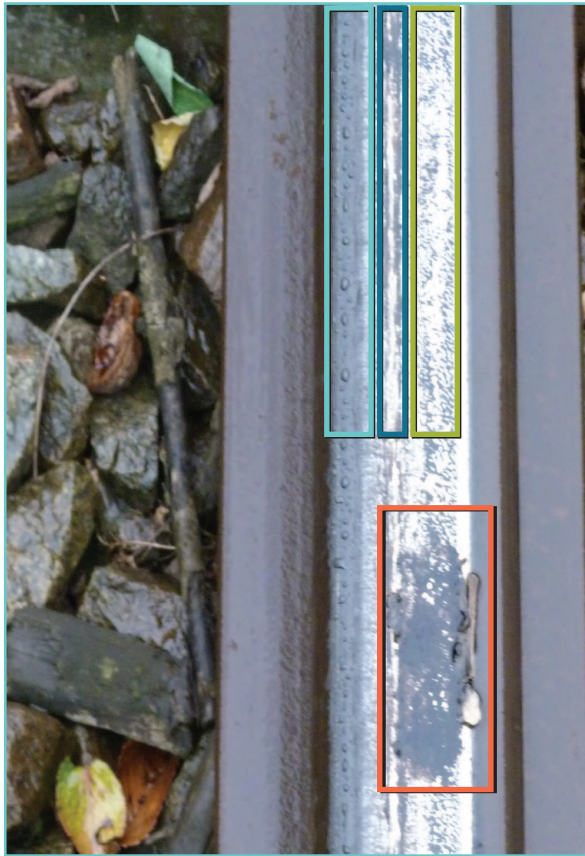
Afbeelding 3.4 -8: Lijn 124, vervuiling op het rijvlak van de spoorstaaf

De kop van de, bij inspectie, natte spoorstaaf (rijvlak) kan in 3 zones ingedeeld worden:

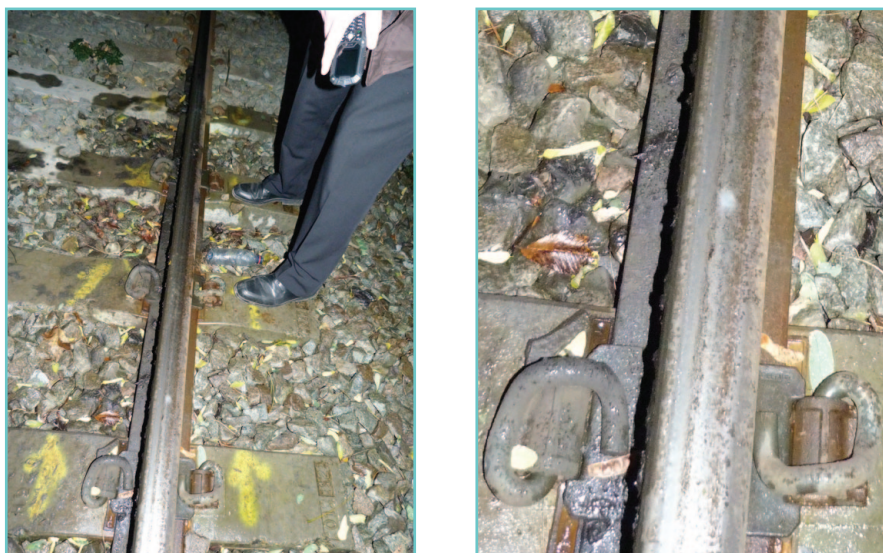
Afbeelding 3.4 -10: Lijn 124, ophoping smurrie na wissel 03L

- in de bocht na wissel 03L (Linkebeek, onderstaande afbeelding 3.4 -10) is aan de buitenzijde van de bocht, binnenkant spoor, smurrie zichtbaar op de voet van de spoorstaaf, op de bevestigingen en op de dwarsliggers;
- aan de buitenzijde van de bocht op de zijkant van de kop van de spoorstaaf, binnenkant spoor, kleeft een vetachtige smurrie waarin bladresten duidelijk identificeerbaar zijn.

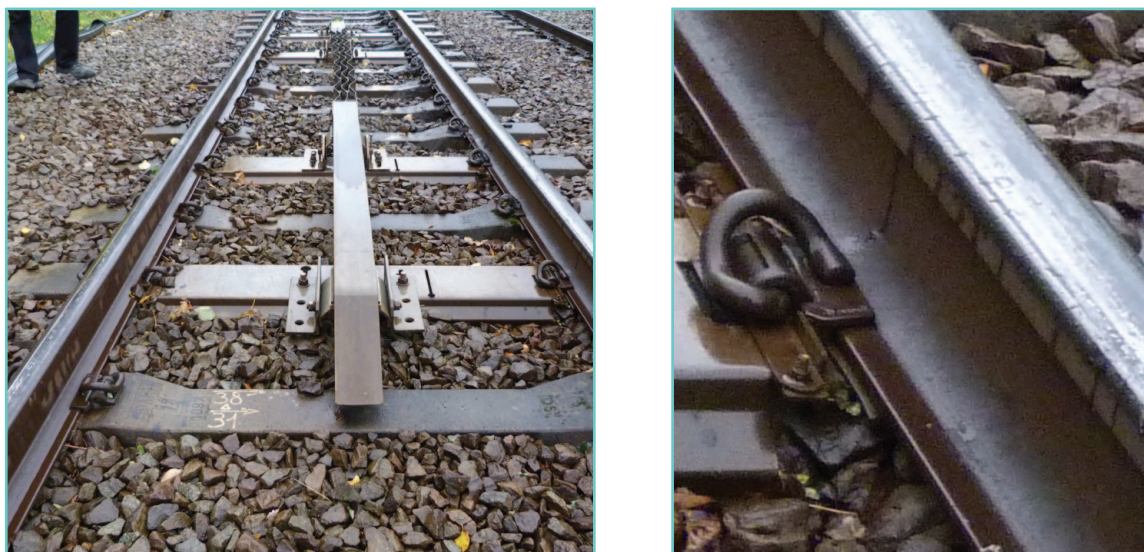
Afbeelding 3.4 -11: Lijn 124, vóór wissel 01BL: ophoping smurrie op de zijkant van de kop van de spoorstaaf,

- in bocht voor wissel 01BL (Holleken, zie afbeelding 3.4 -5 en -11) zijn aan de buitenzijde van de bocht, binnenkant spoor, vetresten zichtbaar op de voet van de spoorstaaf, op de bevestigingen en op de dwarsliggers
- aan de buitenzijde van de bocht op de zijkant van de kop van de spoorstaaf, binnenkant spoor, kleeft een donkere laag waarin bladresten duidelijk identificeerbaar zijn

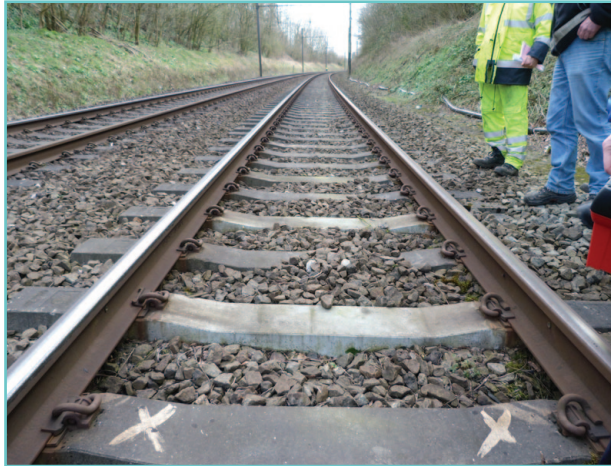
Afbeelding 3.4-12: Lijn 124, zicht op de bocht na stopplaats Holleken KP 8800

Op de zijkanten van de spoorstaven, in de bocht na Holleken, KP 8800

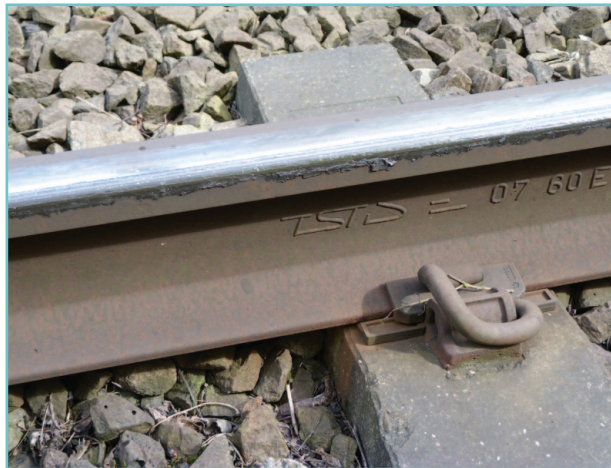
Afbeelding 3.4-13: Lijn 124, buitenzijde bocht aan KP 8800

- algemeen zicht op de sporen: er liggen geen bladeren in de sporen
- de staat van de sporen is normaal
- de bovenzijde van de spoorstaven is niet abnormaal vervuild

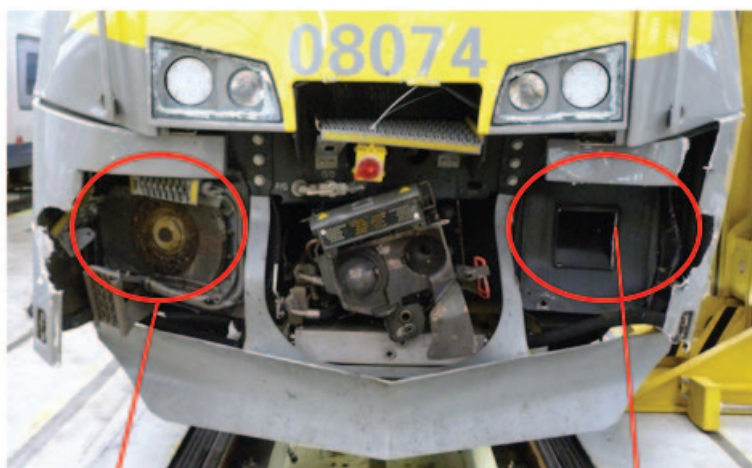
Linker anti-opklimschokdemper:
volledig ingedrukt, houdt bufferplaat
van locomotief vast

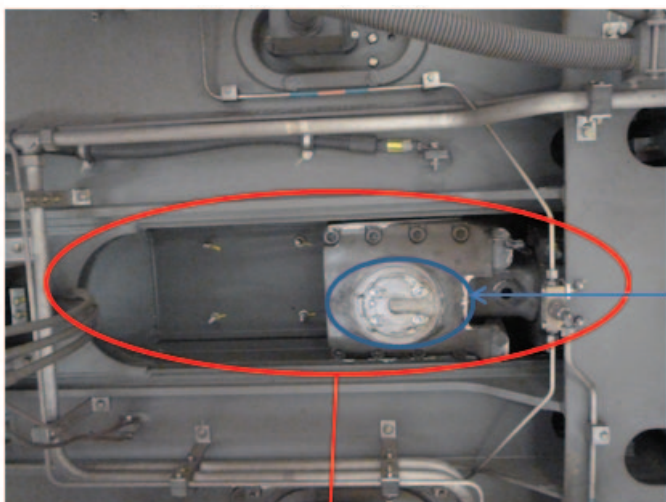
Afgebroken bevestigingsbouten koppeling-chassis

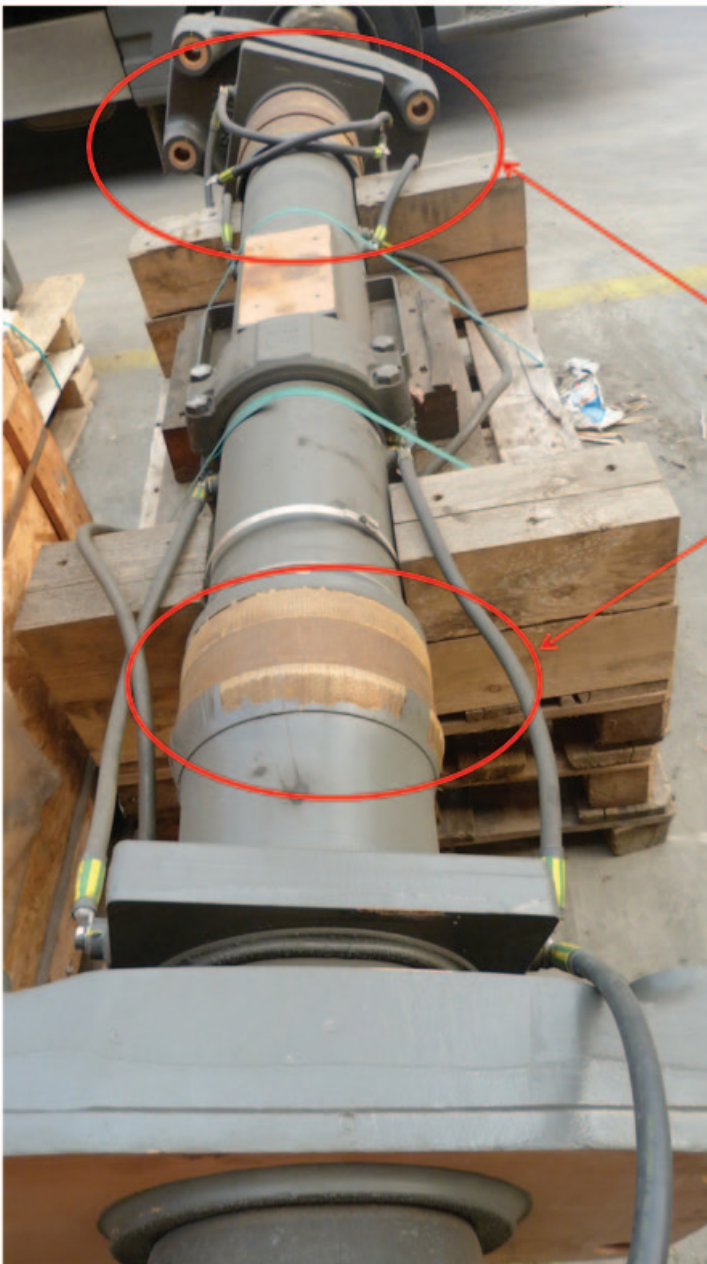
Plastische vervormingen
"opstuiken" koppeling

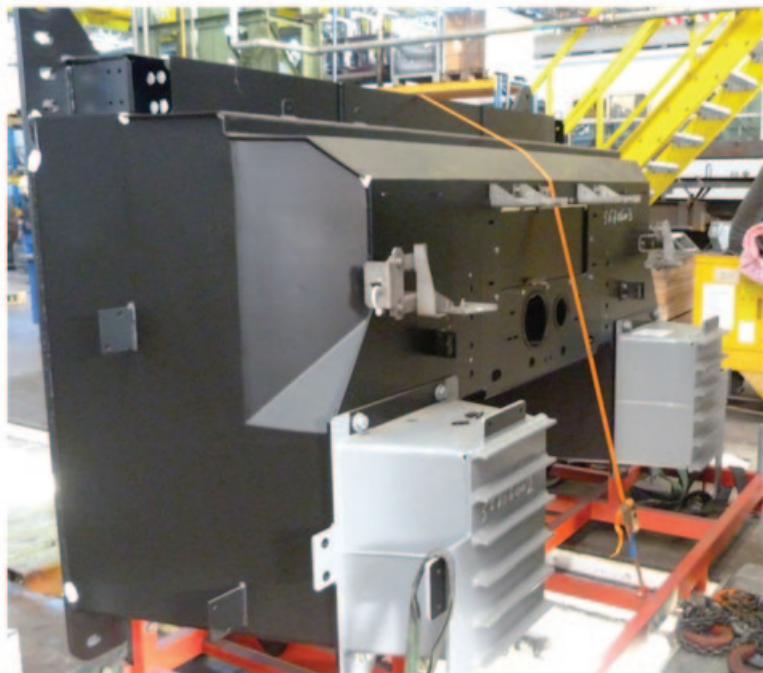
Vergelijking hoofd-schokdemper na impact Linkebeek en nieuwe
