RAPPORT D'ENQUÊTE DE SÉCURITÉ

COLLISION DE 2 TRAINS DE MARCHANDISES
SURVENUE LE 4 MAI 2012
À TINTIGNY

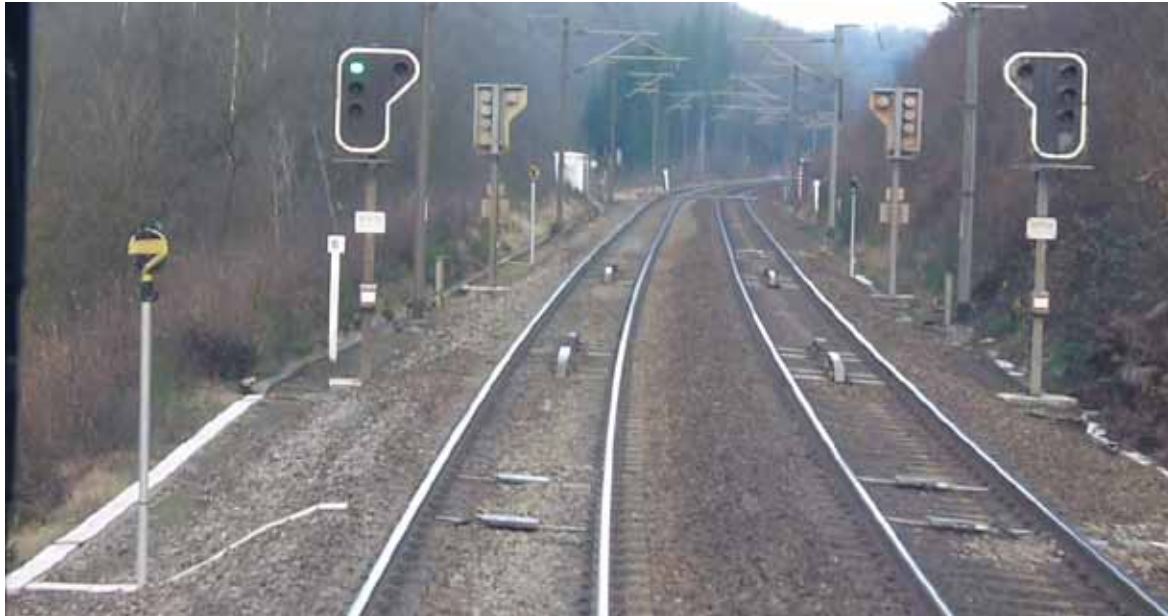
La photo ci-après montre que le conducteur doit immobiliser son train en amont des balises TBL1+ : ceci augmente la distance à parcourir jusqu'au signal B1076.

Le dossier du conducteur contenait un formulaire S379+S421 rempli. Ceci permet d'émettre l'hypothèse que l'action du conducteur n'est pas celle attendue : il semblerait que le conducteur disposait de formulaires vierges avec lui et qu'il ne se soit pas rendu jusqu'au pied du signal. Selon notre analyse, ce comportement n'a pas influencé la suite des événements mais doit être un sujet de réflexion par les entreprises ferroviaires sur les pratiques. L'attitude du conducteur semble confirmer notre hypothèse selon laquelle le conducteur s'est probablement construit une représentation mentale erronée de la situation qui consiste à associer la fermeture du signal à un souci de fonctionnement du PN 20 (et non à une occupation potentielle de la section en aval).
