# RAPPORT D'ENQUÊTE DE SÉCURITÉ

COLLISION DE 2 TRAINS DE MARCHANDISES  
SURVENUE LE 4 MAI 2012  
À TINTIGNY

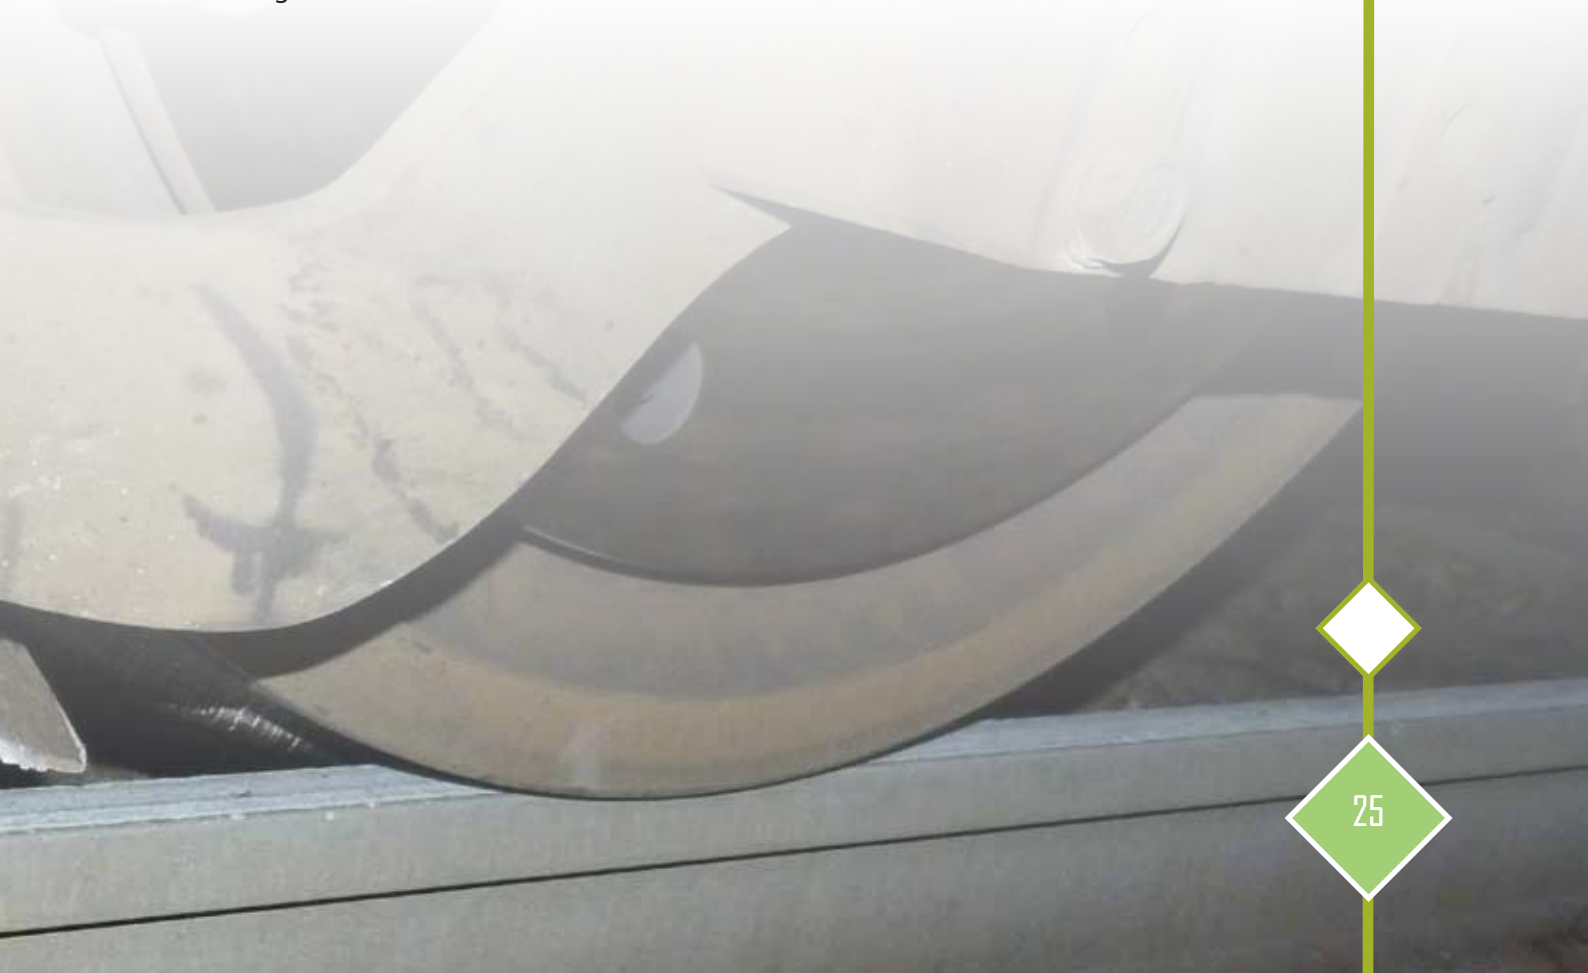
Suite au choc :

- le dernier bogie (2 essieux) du dernier wagon est déraillé
- divers dommages ont été occasionnés aux plateaux de butoir, à l'extrémité de traverse de tête, à la CGFA et aux accouplements de frein.
- l'avant dernier wagon a subi des dommages au niveau de la traverse de tête au droit du butoir arrière gauche.

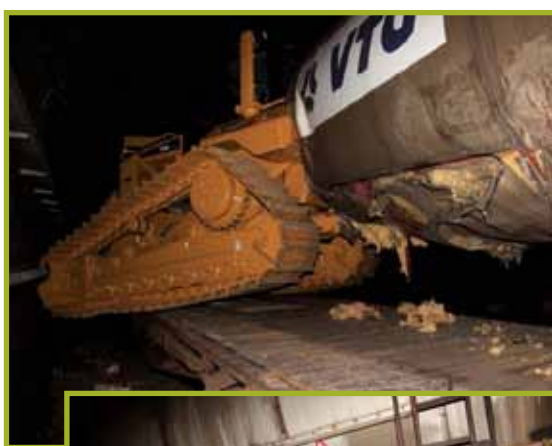
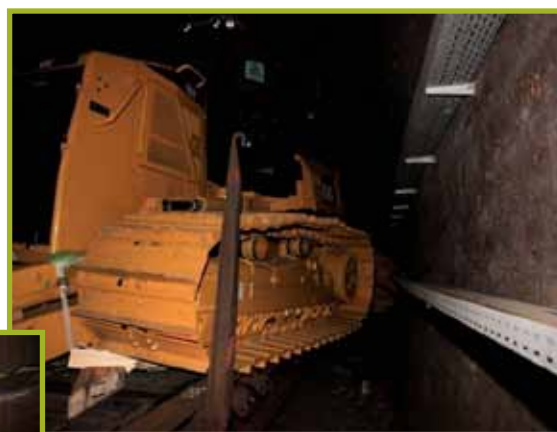
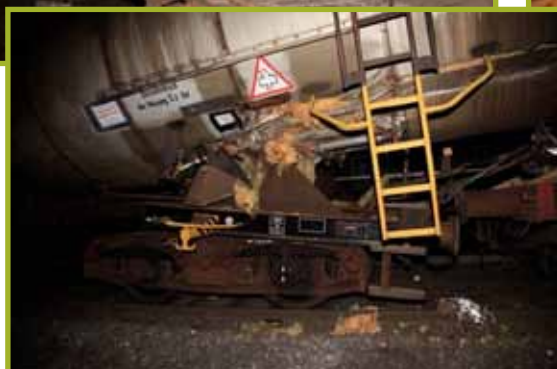
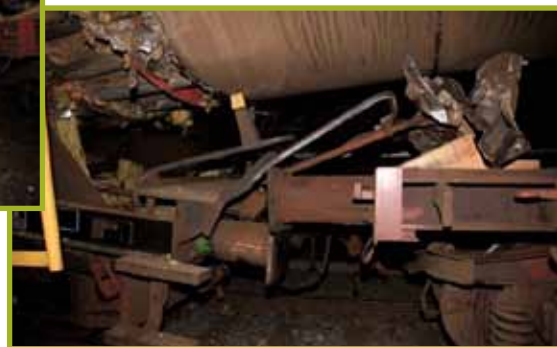
### 2.3.3.2. TRAIN EE44883

La locomotive 1340 en tête de train qui a tamponné le dernier wagon a subi divers dommages aux butoirs, traverse de tête, système pneumatique,...

Les conséquences sont importantes sur les wagons 1 à 6, wagons ayant subi les plus gros dégâts. Les chargements des wagons 1 à 4, des bulldozers Caterpillar, ont subi des déplacements et les wagons eux-mêmes ont été endommagés (dégâts divers aux châssis et aux butoirs).

Le wagon 6 est un wagon-citerne, vide mais non dégazé ayant contenu de l'acrylate de méthyle stabilisé (matière dangereuse soumise au RID). Le choc a détruit le châssis du wagon. La citerne, arrachée de son berceau, s'est déplacée vers l'avant et a touché le chargement du wagon 5. Les tubulures de vidange de produits et les vannes ont été arrachées entraînant la fuite de résidus de produit. La citerne quant à elle n'a pas été percée.

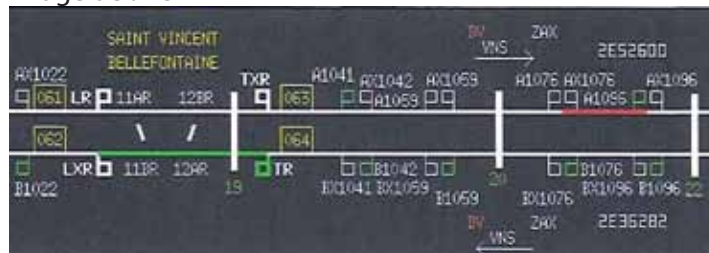
Image de 9h34

Le train EE362825 entre dans la section en amont du signal automatique B1160 (trait rouge sur la voie B à droite de l'écran).

Tous les signaux automatiques du tronçon donnant accès à Saint Vincent sont au passage

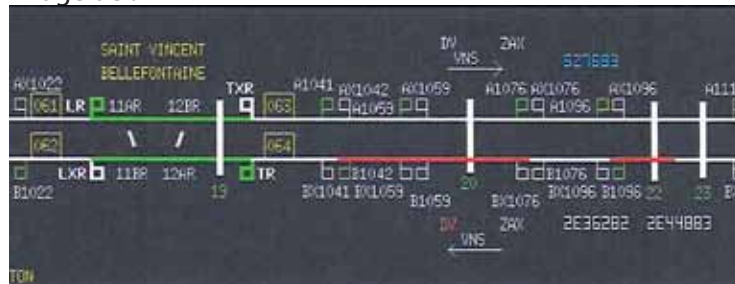
Image de 9h44

Le train EE44883 (trait rouge au niveau du signal B1096) suit le train EE36282. Le signal B1096 autorise le passage.

Le signal B1076 présente un aspect fermé suite à l'occupation de son circuit de voie aval par le train EE36282 : la tête du train EE36282 occupe donc le circuit de voie en aval du signal B1059, tandis que la queue du train occupe le circuit de voie en aval du signal B1076.

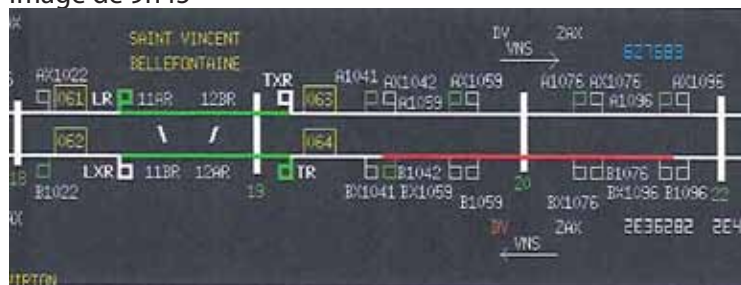
Image de 9h45

La tête du train EE36282 occupe le circuit de voie en aval du signal B1059, tandis que la queue du train occupe le circuit de voie en aval du signal B1076. Les représentations de l'occupation des circuits de voie des deux trains sont contigües : le train EE44883 est entré dans la section en aval du signal B1076. La tête du train EE44883 et la queue du train EE36282 se trouvent dans la même section.

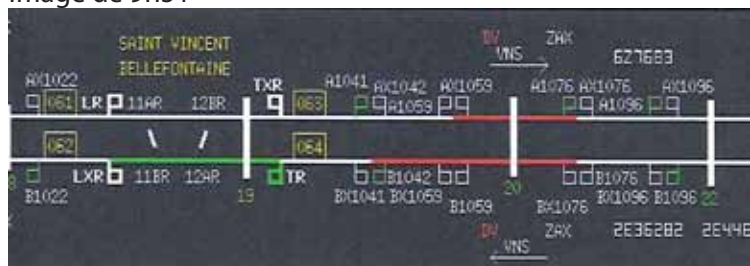
Image de 9h51

Le train E44883 a libéré la section en amont du signal B1076 : le train E44883 se trouve entièrement dans la section toujours occupée par une partie du train EE36282.

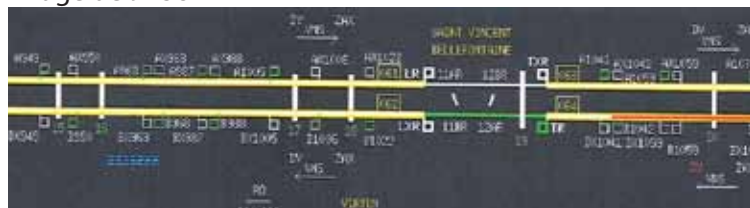
Image de 9h58

La collision a eu lieu et l'image EBP montre les tableaux de protection appliqués (surlignage jaune des voies protégées).

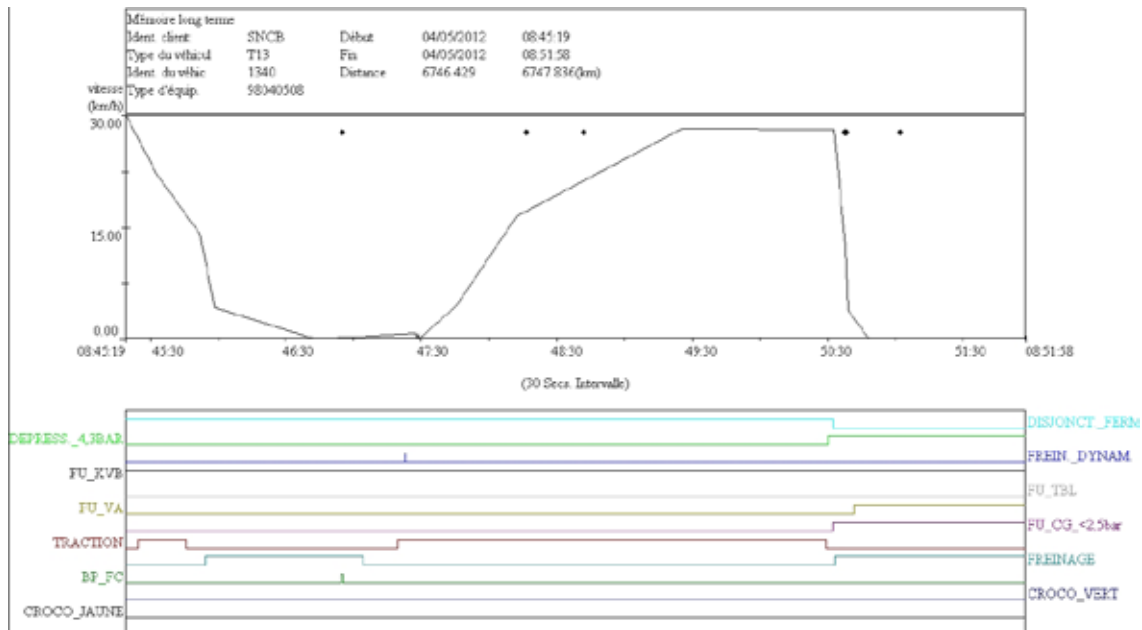
### 3.4.2.2. ENREGISTREMENT TELOC DU TRAIN EE44883 (TRAIN PERCUTEUR)

A hauteur du signal B1096 (≈8h42 55), le système reçoit une impulsion positive : le signal B1096 est restrictif (double-jaune).

A hauteur du signal B1076 (≈8h46 36), le système ne reçoit pas d'impulsion : le signal B1076 est rouge.

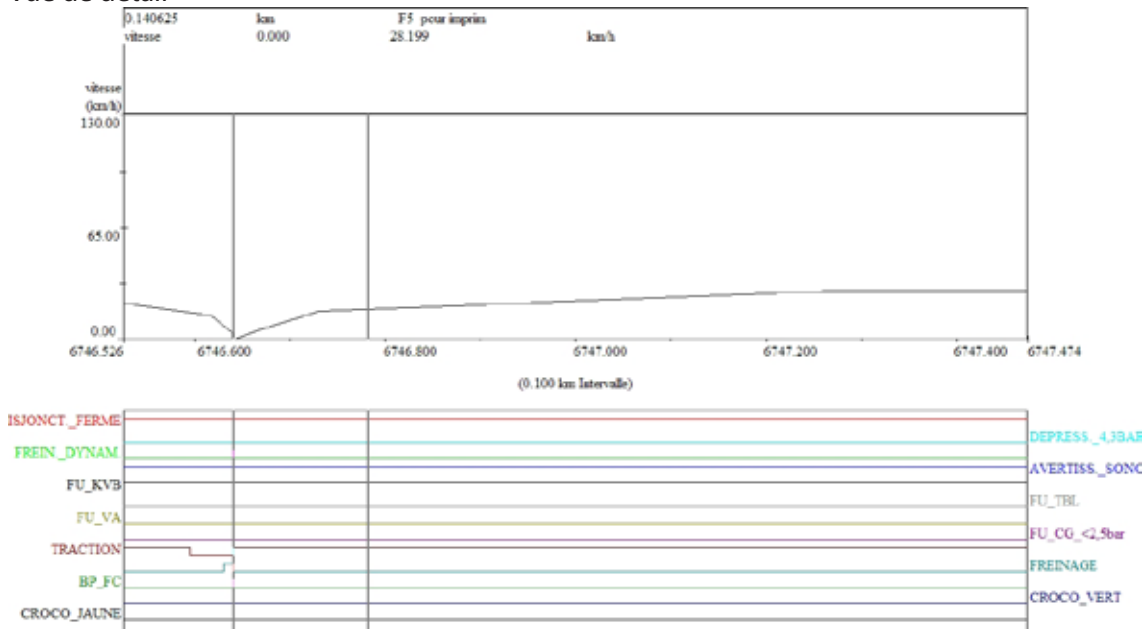
Vue de détail

L'étude de l'enregistrement TELOC (cf. les 2 vues de détail) montre que

- le convoi a fortement ralenti à la hauteur du signal B1076 (pas d'immobilisation du train pour une durée suffisamment longue pour que le conducteur aille à pied chercher un S379 dans l'armoire du signal B1076)
- l'avertisseur sonore n'a pas été utilisé après le franchissement du signal B1076
- le franchissement du signal B1076 au rouge nécessite d'inhiber le fonctionnement du MEMOR, ce qui a été fait via le bouton-poussoir adéquat (ligne BP\_FC)
- dès le passage du signal B1076 (c.-à-d. après l'utilisation du BP\_FC), le train accélère; 140m après le signal B1076, le train est à une vitesse d'environ 16km/h
- dans le tunnel, la vitesse du train se stabilise autour de 28km/h
- lors de la collision, la vitesse du train EE44883 est d'environ 28km/h

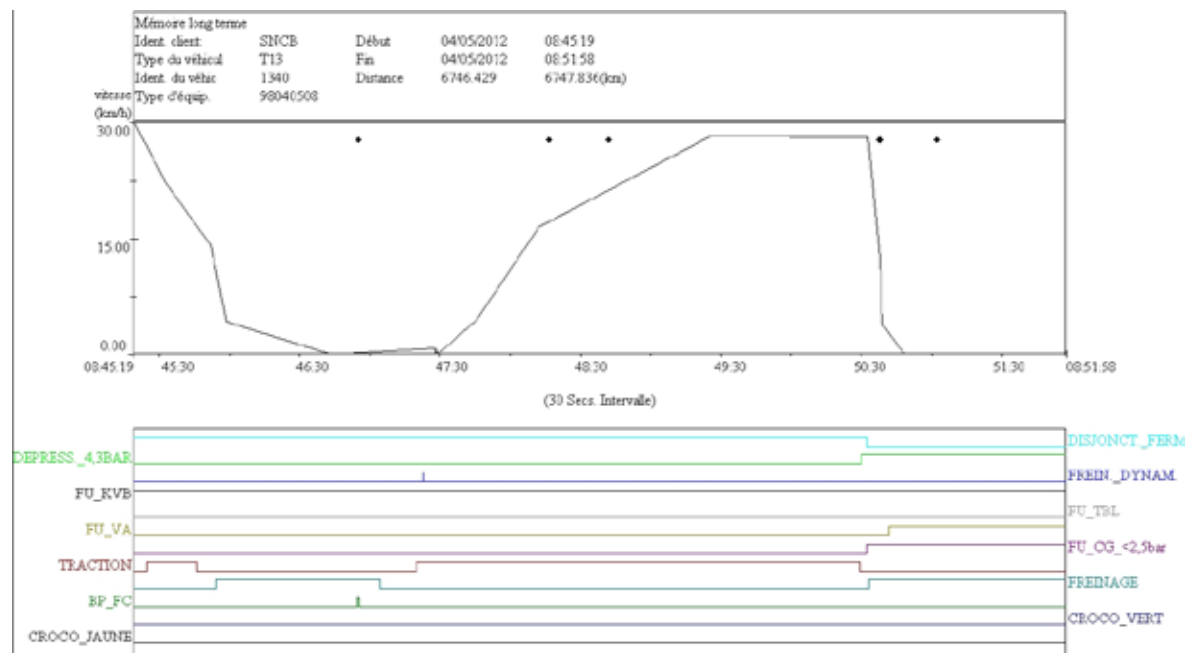
De l'image ci-dessus, il est observé que :

- Le conducteur a coupé la traction à 08:45:46»
- le conducteur a initié un freinage à 08:45:54»; ces deux opérations ont résulté en une diminution de la vitesse;
- l'action de freinage s'est arrêtée à 08:47:04», et a duré 1 minute et 10 secondes
- la bouton BP\_FC permettant d'inhiber l'action du MEMOR lors du franchissement du signal fermé B1076 a été pressé à 08:46:55»

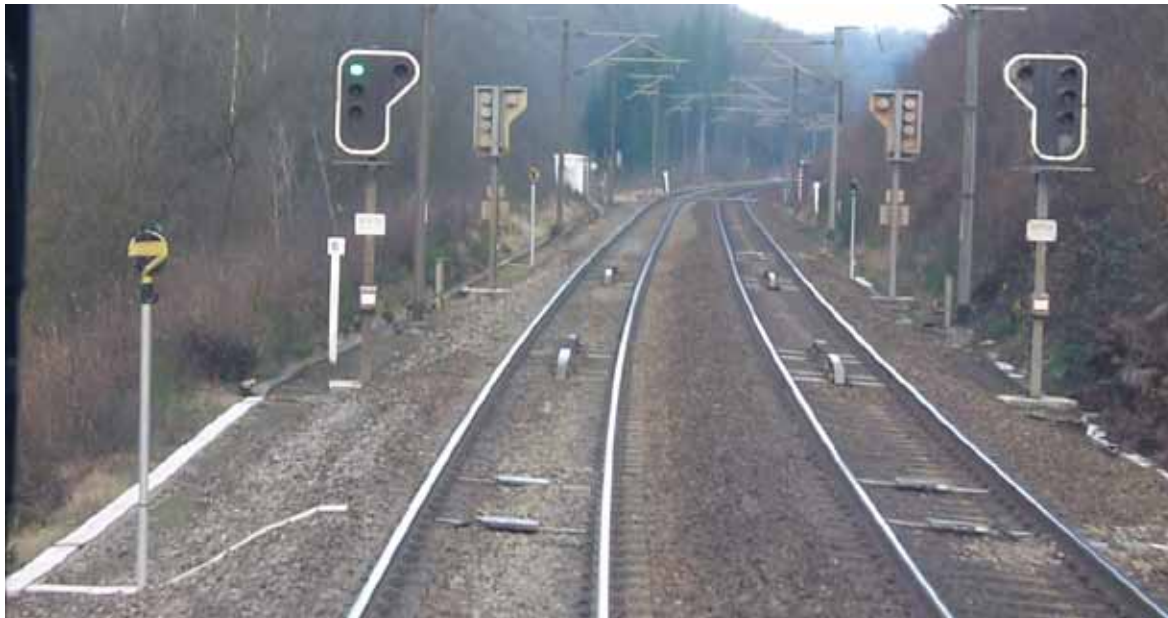
La photo ci-après montre que le conducteur doit immobiliser son train en amont des balises TBL1+ : ceci augmente la distance à parcourir jusqu'au signal B1076.

Le dossier du conducteur contenait un formulaire S379+S421 rempli. Ceci permet d'émettre l'hypothèse que l'action du conducteur n'est pas celle attendue : il semblerait que le conducteur disposait de formulaires vierges avec lui et qu'il ne se soit pas rendu jusqu'au pied du signal.

Selon notre analyse, ce comportement n'a pas influencé la suite des événements mais doit être un sujet de réflexion par les entreprises ferroviaires sur les pratiques.

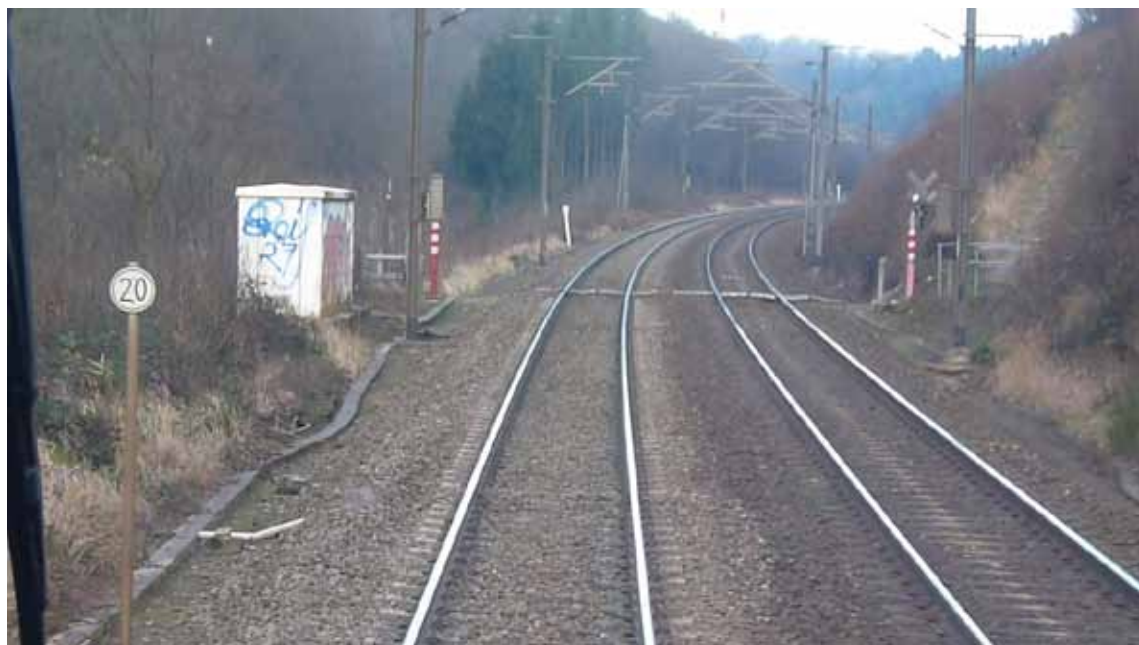
La photo ci-avant reprend la vue sur le PN20 depuis la cabine du conducteur au niveau du panneau indiquant le numéro du PN (50m) : c'est à partir de ce point que le conducteur doit avoir amené la vitesse du train à 5km/h et qu'il doit klaxonner, conformément à la procédure de franchissement du signal non desservi permissif B1076 à l'arrêt.

L'analyse des enregistrements TELOC permet de constater qu'il n'y a pas d'enregistrement de l'utilisation du klaxon et que la vitesse s'élève à environ 16km/h :

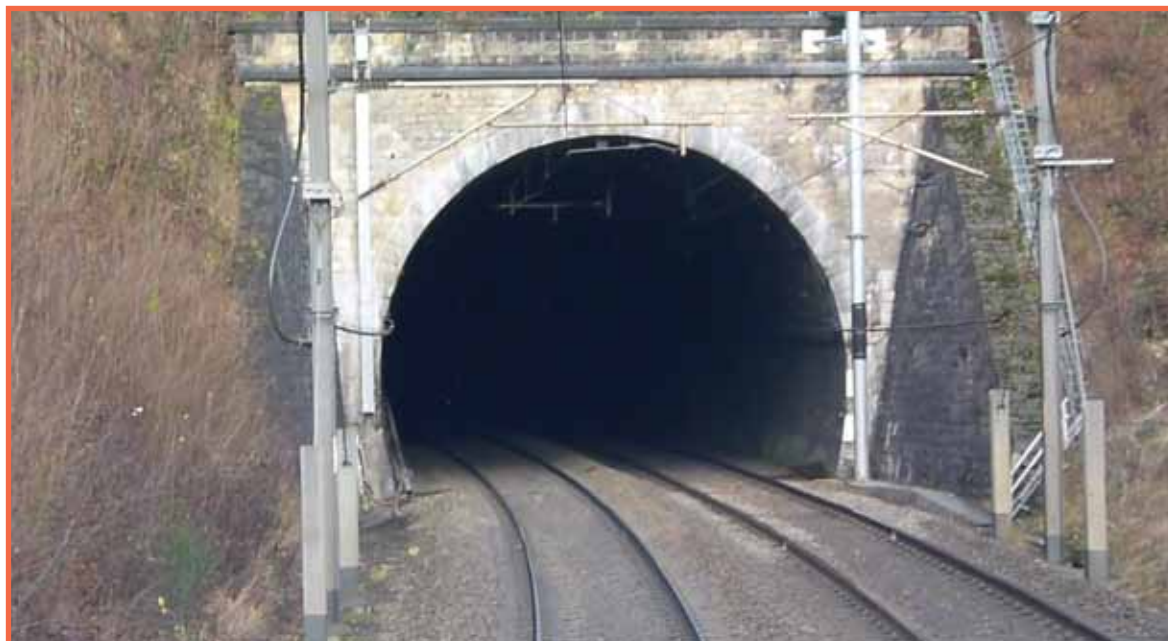
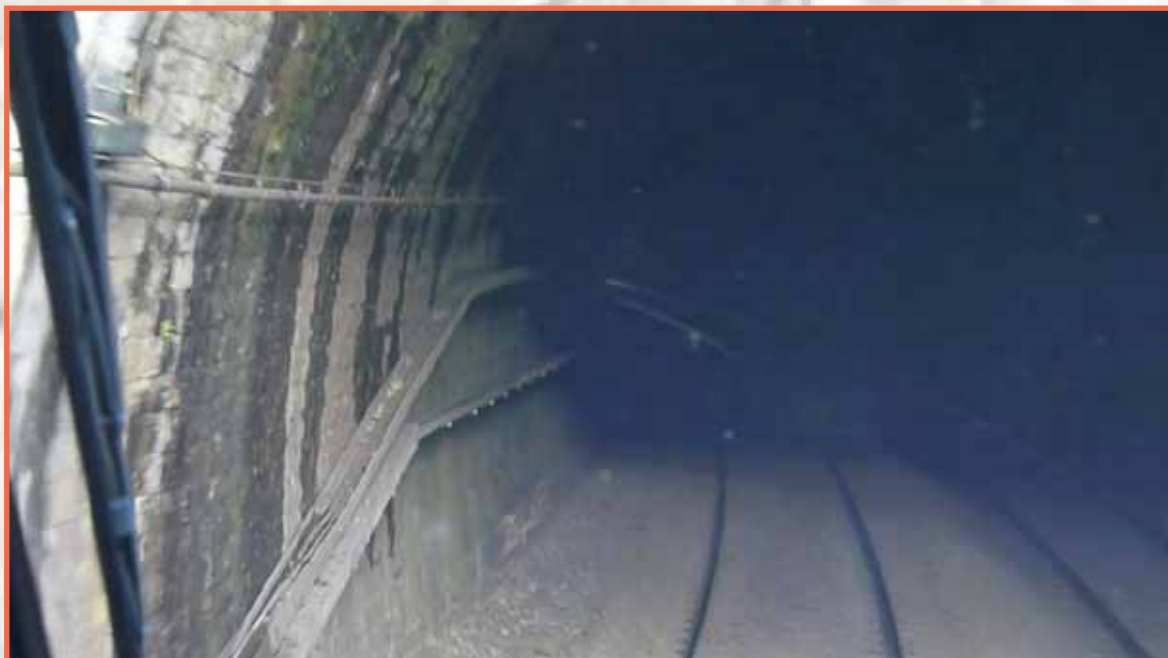
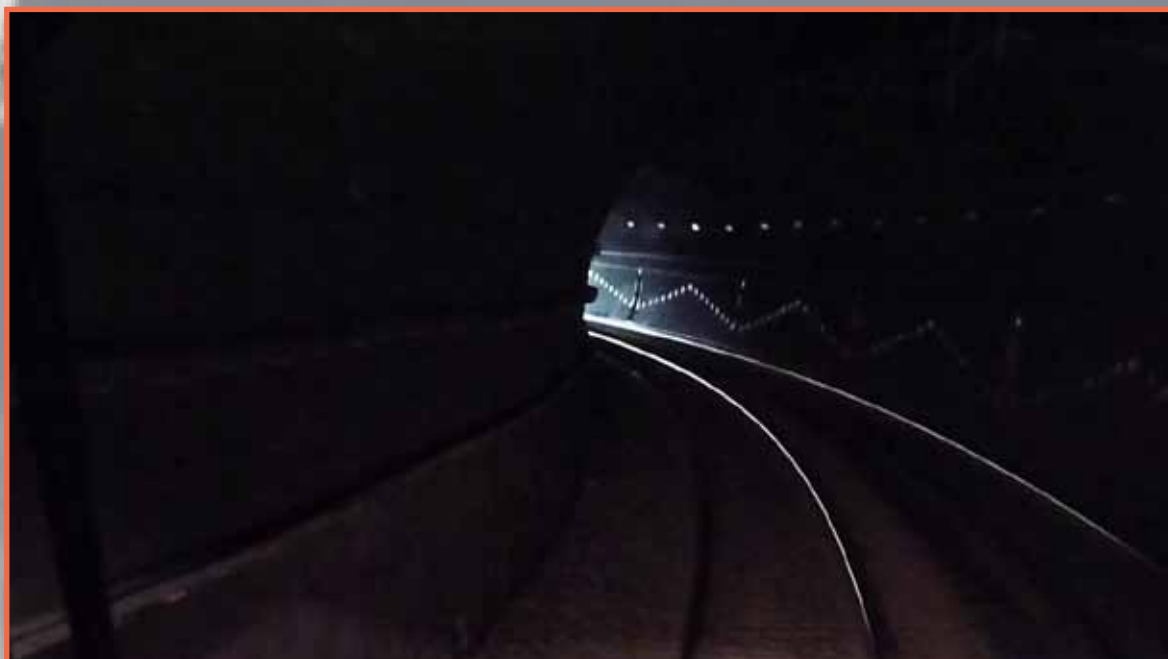
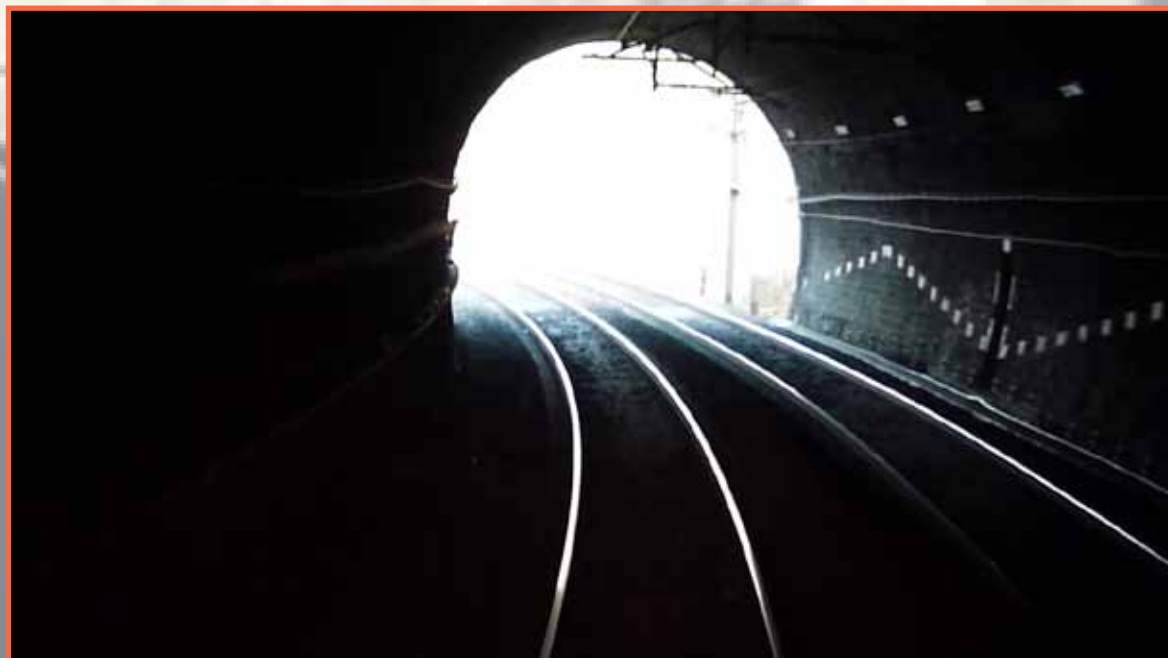
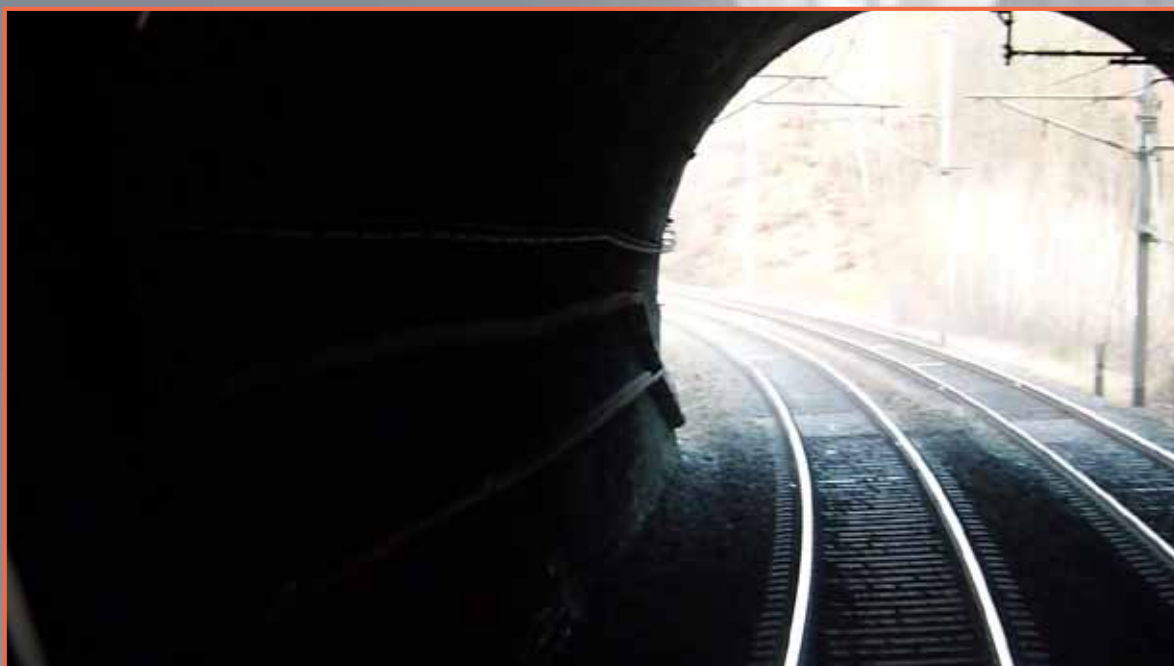
Lors de la reconstitution, il a été possible de se rendre compte de ces conditions de visibilité. Les vues ci-après donnent un aperçu du trajet dans le tunnel :

La reconstitution en présence de l'OE a permis de se rendre compte que la courbure du tunnel et la différence de luminosité retardent la vue sur un obstacle qui se trouverait quelques mètres après la sortie du tunnel.

La reconstitution effectuée permet d'estimer que le poste de conduite du train EE44883 devait être dans les derniers mètres du tunnel pour que le conducteur ait pu apercevoir l'obstacle constitué par la queue du train EE36282. La réaction du conducteur ne pouvant pas être effectuée plus rapidement dû aux conditions environnementales.

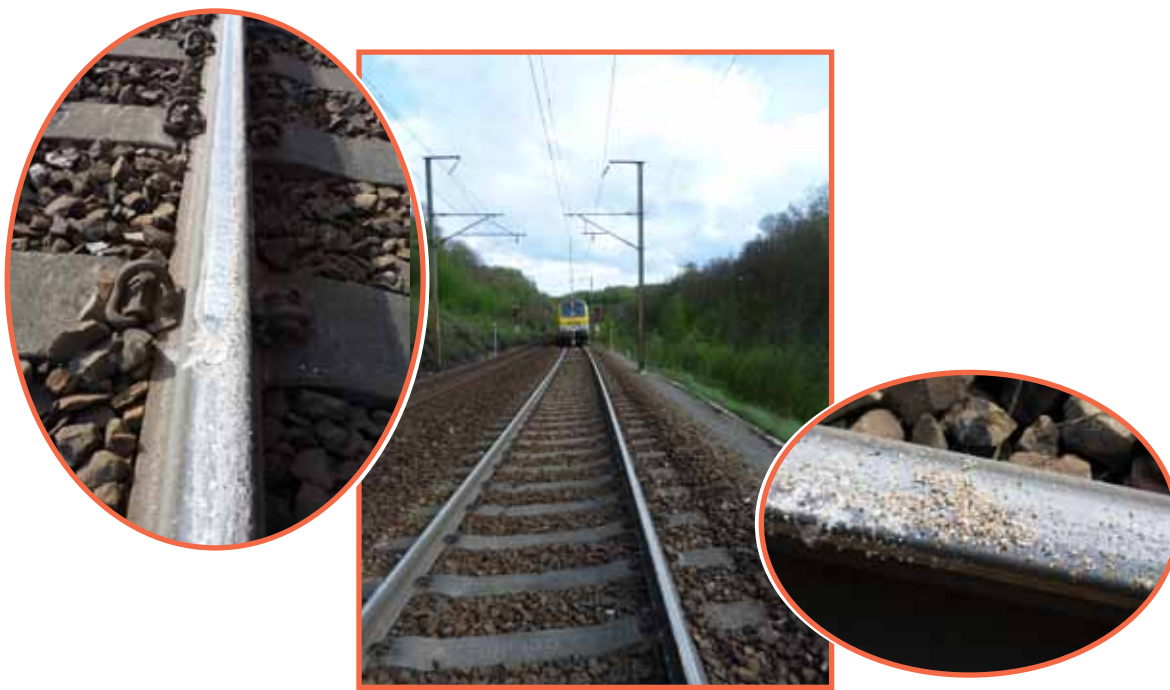
Le train EE44883 a sans doute bénéficié en partie du sablage du train EE36282, en plus de son propre sablage : les conditions d'adhérence du train EE44883 étaient probablement meilleures que celle du train EE36282, sans pour autant être optimales.
