SAMENVATTING VAN HET VEILIGHEIDSVERSLAG

BOTSING TUSSEN 2 GOEDERENTREINEN

TINTIGNY - 4 MEI 2012

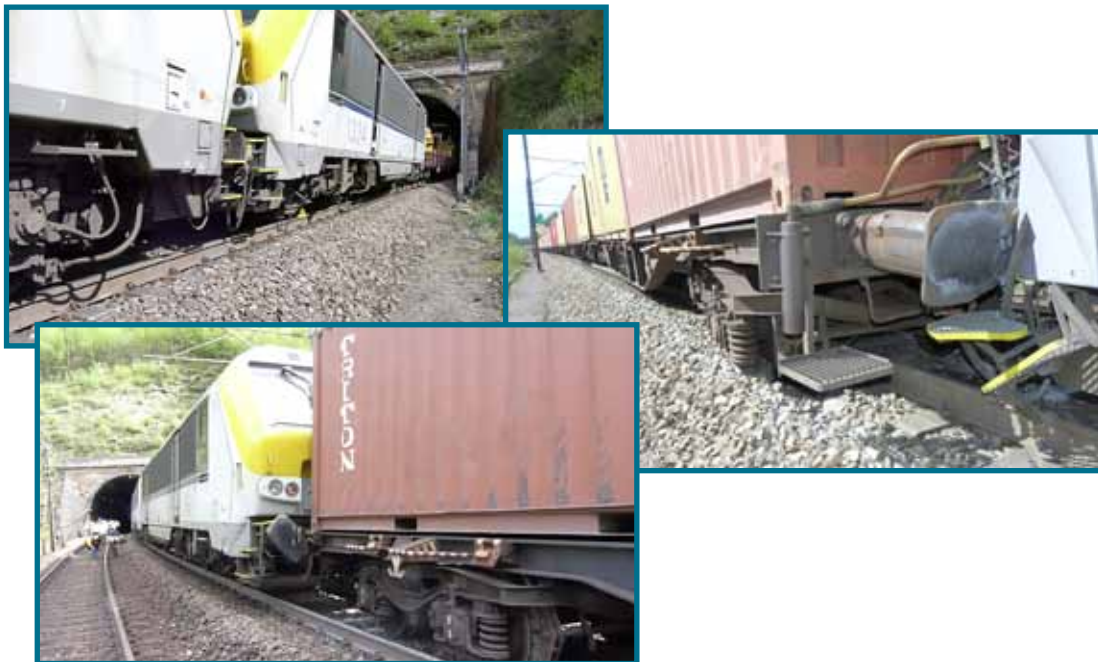
Bij de uitgang van de Lahagetunnel merkt de bestuurder van de tweede trein (EE44883) het achtereind van een trein op. Hij voert meteen een noodremming uit, maar kan een botsing niet meer vermijden en daarbij doorboort hij het achtereind van de stilstaande trein. De bestuurder van de eerste trein was in gesprek met het spoorwegstation van Bertrix: de oproep wordt onderbroken door het GSM-R-alarm dat om 9.54 uur is opgestart door de bestuurder van de aanrijdende trein. Hij deelt mee dat de laatste as van de laatste doorboorde wagon van de trein ontspoord is.

De twee bestuurders overleggen en doen het nodige voor de stillegging van beide treinen. Traffic Control informeert de bestuurders dat het verkeer werd onderbroken dat de seininrichting op stop is gezet en dat de hulpdiensten ter plaatse zullen komen.

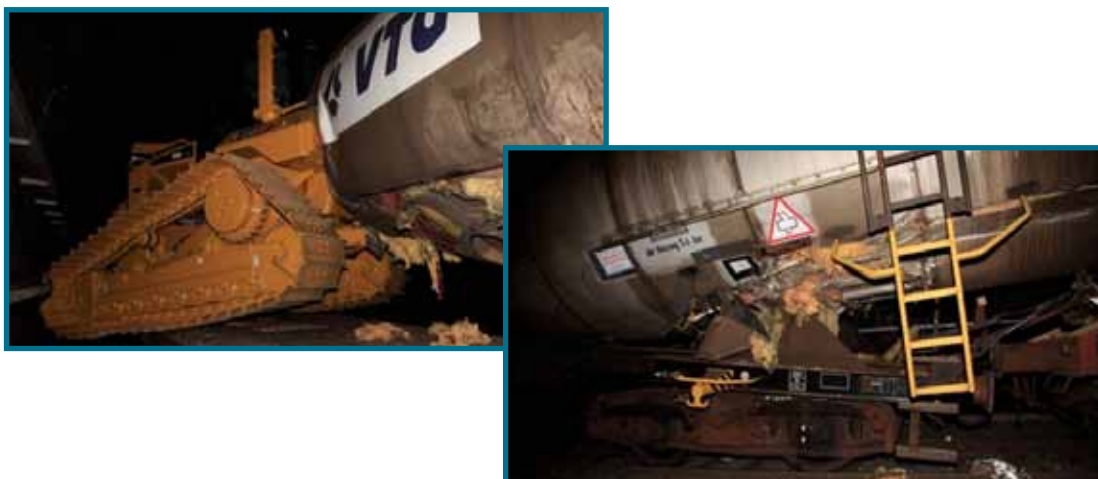
De tweede trein (EE44883) telt onder meer enkele tankwagens die gestabiliseerd methyacrylaat hebben bevat (gevaarlijke stof die aan het RID is onderworpen) en die nog niet werden ontgast. Een van deze tanks werd uit zijn laadgoot geslingerd en kwam ongeveer 5 meter verder terecht en vloog geknikt te pletter bovenop de voorgaande wagon waar hij een van de vervoerde bulldozers doorboorde. De buizen voor de lediging van de tank werden afgerukt en daarbij kwam gas vrij door de aanwezigheid van gestabiliseerd methyacrylaat in deze buizen. De bestuurder van trein EE44883 meldt de aanwezigheid van deze gasgeur in de tunnel aan Traffic Control. De geur zal gedurende meerdere uren waarneembaar blijven.

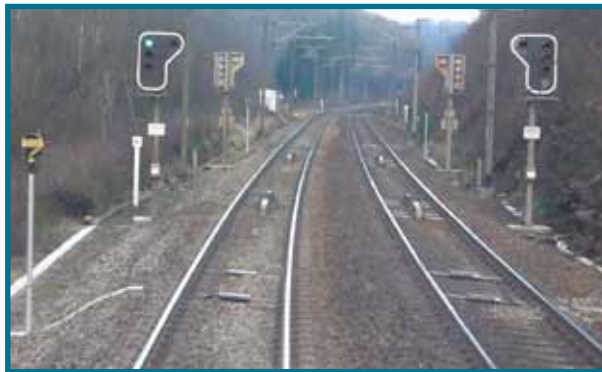
De analyse van de dynamiek van het ongeval liet ons toe om het kantelmoment bij de voorbijrijding van het permissief sein door de tweede trein te leggen.

Dit is een falen van de beheersprincipe dat voorziet dat de seinen garant staan voor het uit elkaars buurt houden van de treinen. De botsingsrisico's op menselijk, materieel, milieu- en financieel vlak moeten prioritair worden vermeden. Het is de taak van de seininrichting om botsingen te voorkomen. De seinen zouden de onderlinge afstand tussen de treinen moeten garanderen en dus borg staan voor het niet-inhalen.

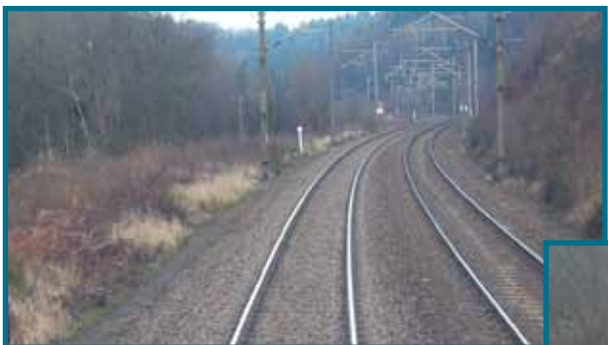
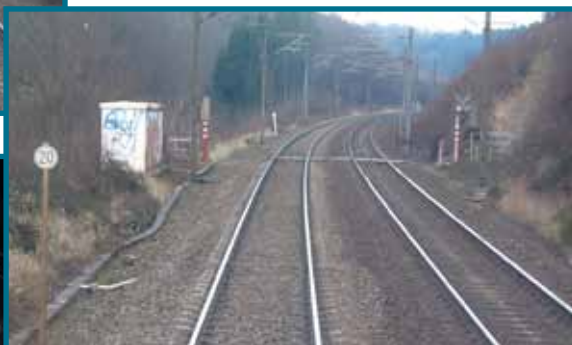
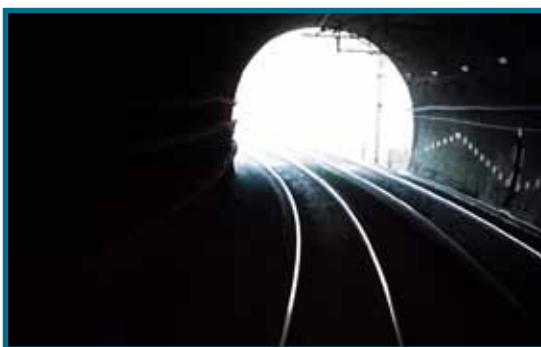
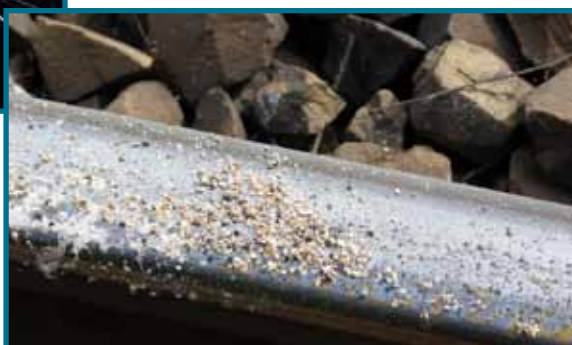
Het aan de situatie verbonden risico werd slecht ingeschat: de bocht van de Lahagetunnel en de zichtomstandigheden stelden de bestuurder van de tweede trein niet in staat om de eerste trein tijdig op te merken en zijn trein nog tot stilstand te brengen. Het stuk spoor voor hem dat hij duidelijk als vrij waarneemt, is op deze plaats van de lijn niet lang genoeg om zijn trein op een veilige manier tot stilstand te brengen.
