Rapport d'Enquête de Sécurité

Déraillement d'un train de la SNCB survenu à Buizingen le 10 septembre 2015

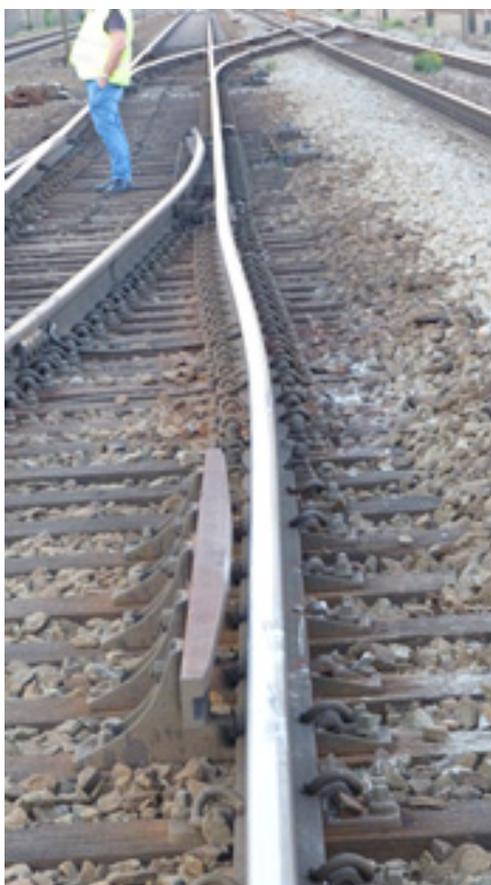
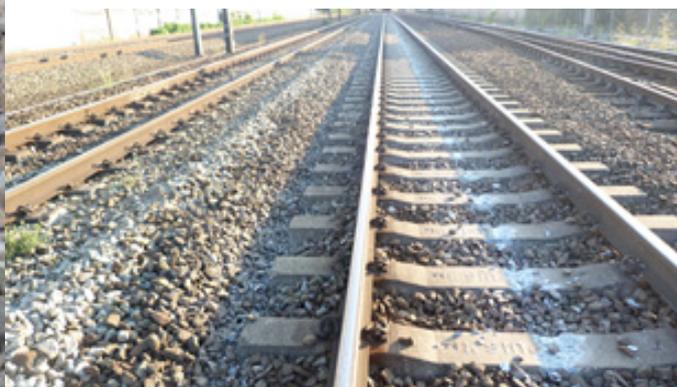
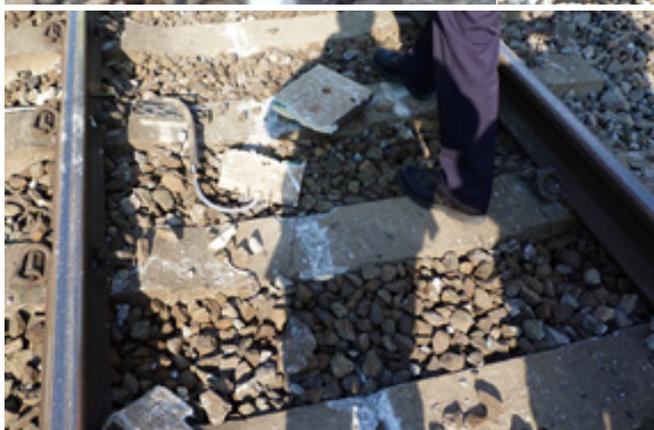
2.4.1. DOMMAGES À L'INFRASTRUCTURE

La zone des aiguillages et la voie sont endommagées (déformations et traverses éclatées)

L'état de la voie et des aiguillages a été contrôlé (inspection visuelle et relevés par appareils de mesure) par les équipes d'Infrabel en présence de l'OE : il a pu être conclu que les déformations de la voie et les dégâts constatés sont des suites du déraillement.

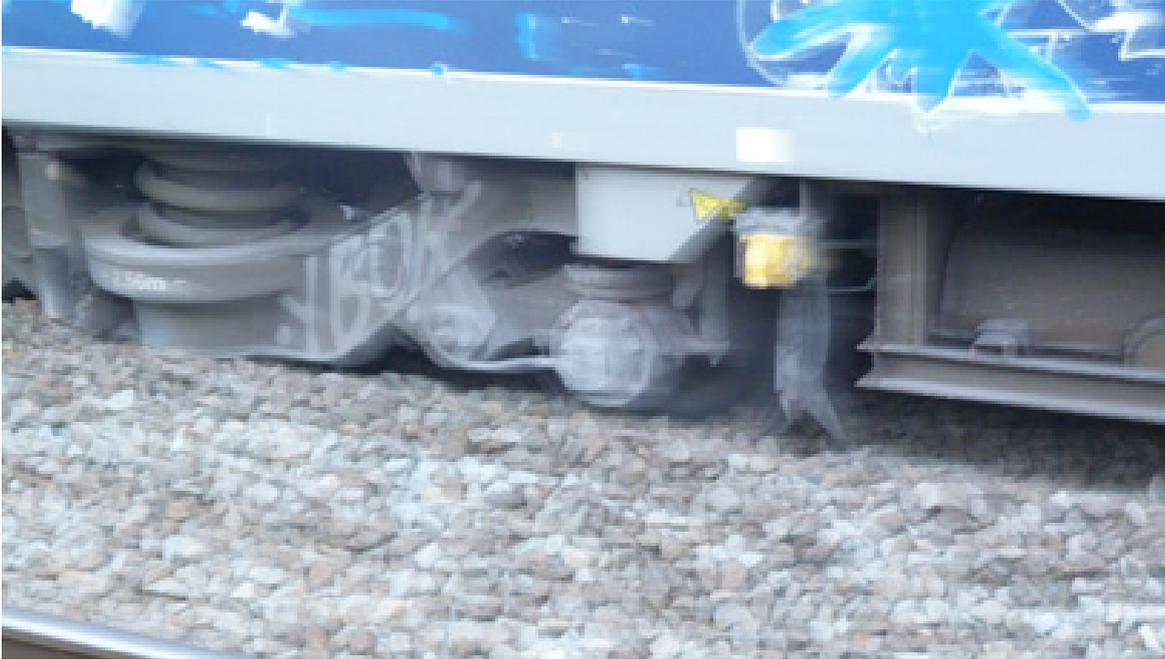
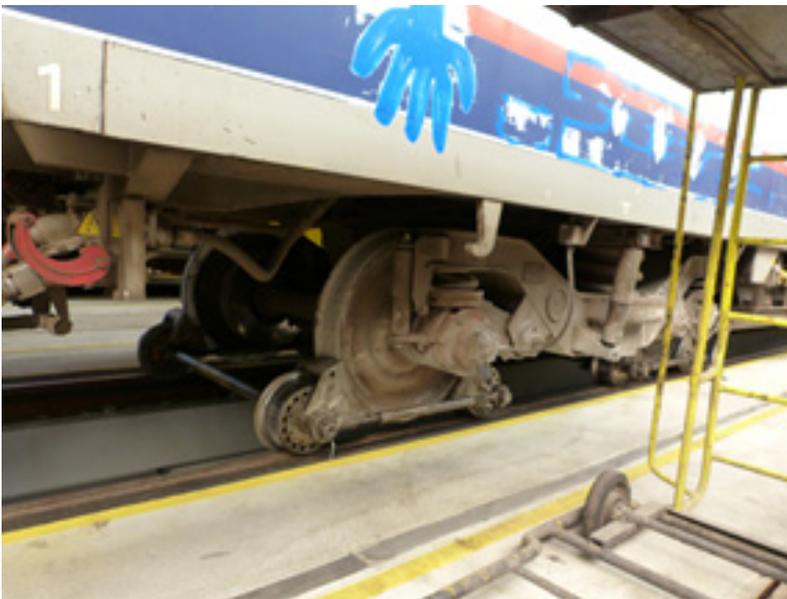
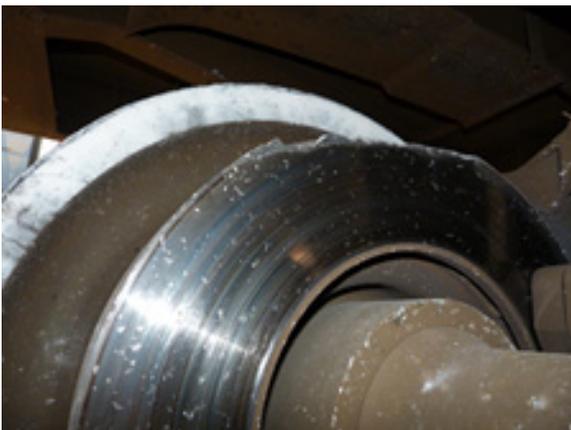
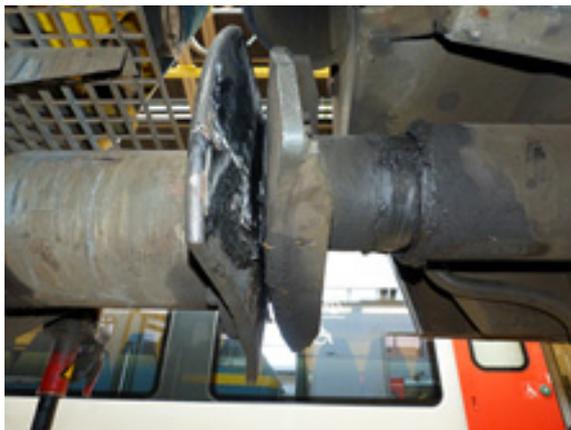
2.4.2. DOMMAGES AU MATÉRIEL ROULANT

La première voiture a subi des dégâts.

Illustration des dégâts à la voiture : les photos ont été prises à l'atelier de Schaerbeek où le matériel roulant a été emmené après remise à rail et placement sur des lorries.

Il a également pu être conclu que les dégâts observés au matériel roulant sont des conséquences du déraillement.

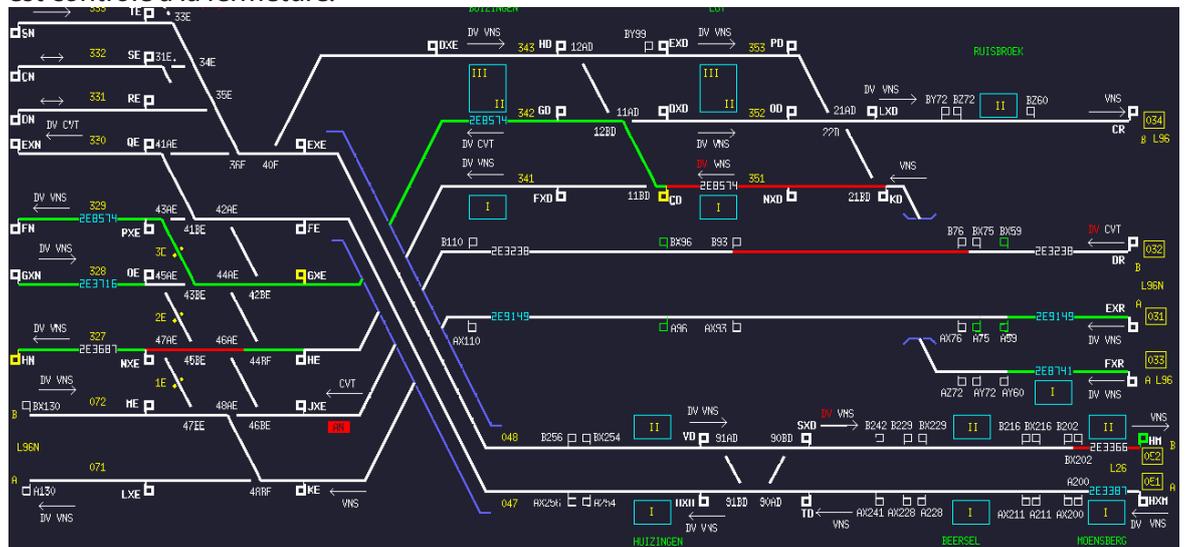
A 16:56.44", le train 8574 a dépassé le signal K-D.1 et celui-ci (KD coloré de blanc sur l'écran EBP) est contrôlé à la fermeture.

Le signal C-D.1 (CD coloré de jaune sur l'écran EBP) n'a pas changé d'état : il n'est plus contrôlé à la fermeture.

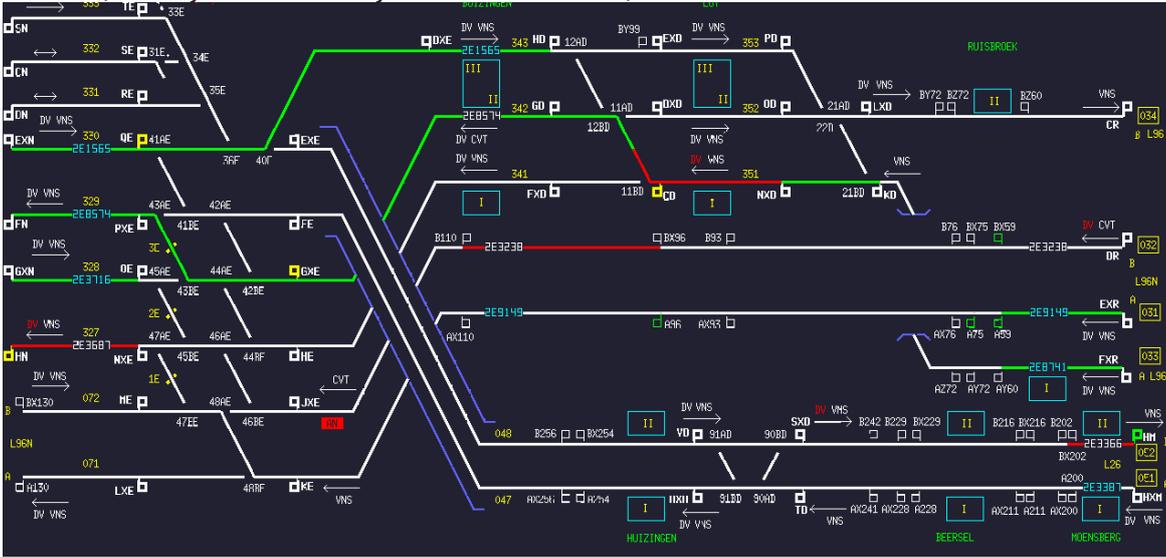
A 16:57.16", le train 8574 vient juste de dépasser le signal C-D.1 : le signal n'est pas encore retombé à l'arrêt (CD toujours coloré de jaune sur l'écran EBP).

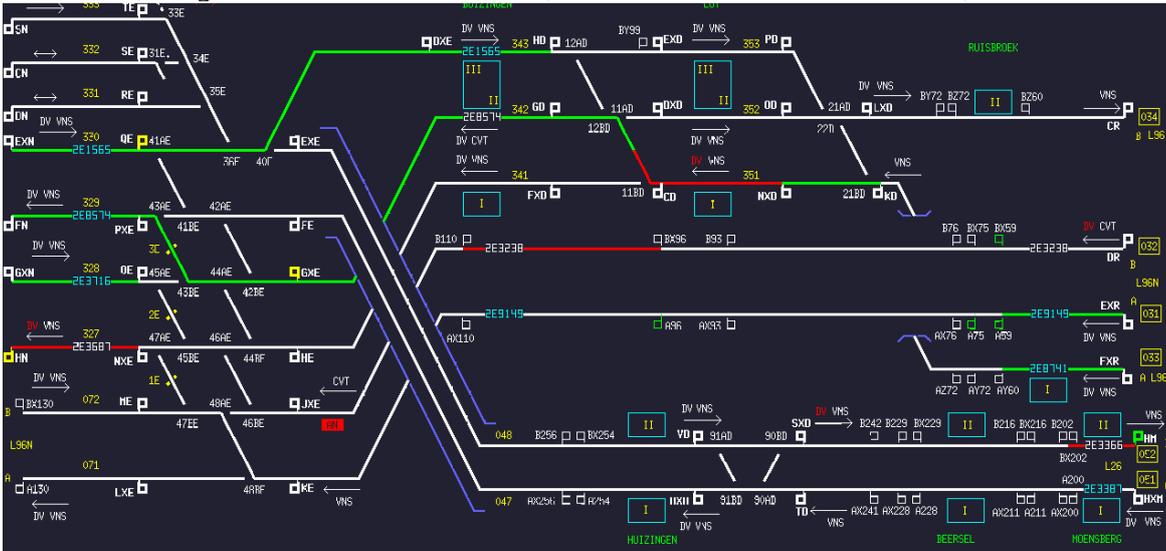
A 16:57.18", le signal C-D.1 est remis à l'arrêt (CD coloré de blanc sur l'écran EBP).

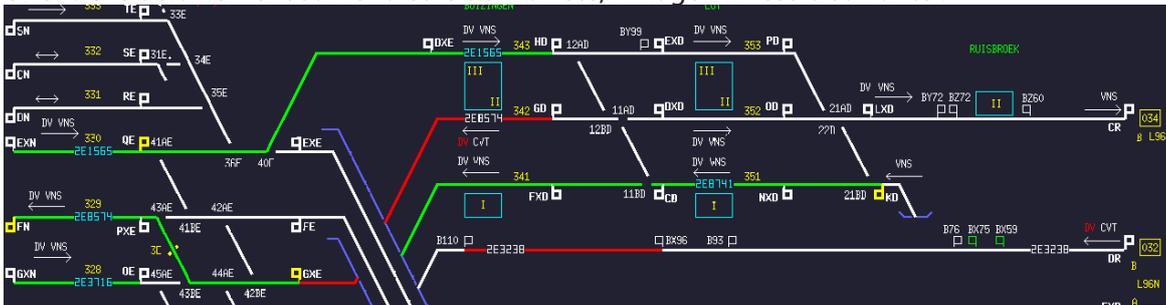
Une fois le déraillement survenu et le train arrêté, l'image EBP est la suivante :

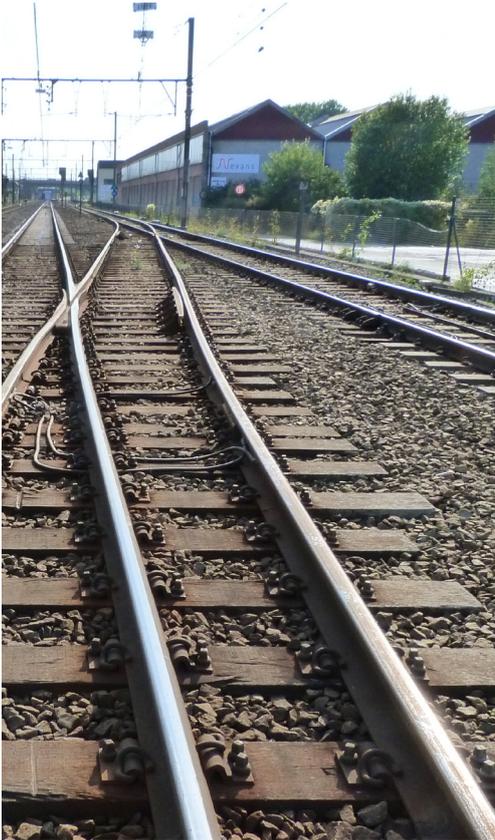
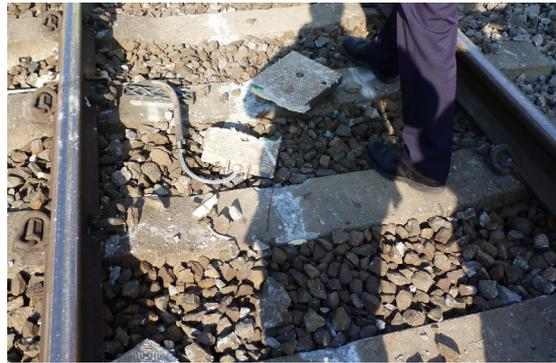
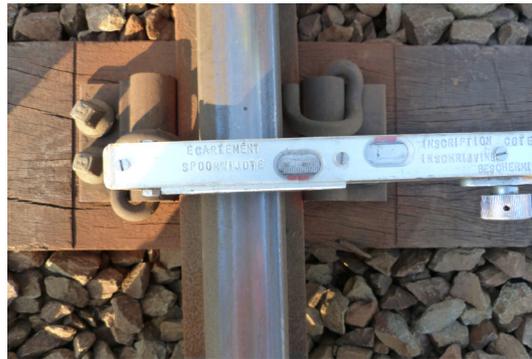
Suite à l'accident, les documents de suivi de maintenance de la voie et des aiguillages à hauteur du déraillement ont été analysés : aucune anomalie n'a été relevée.

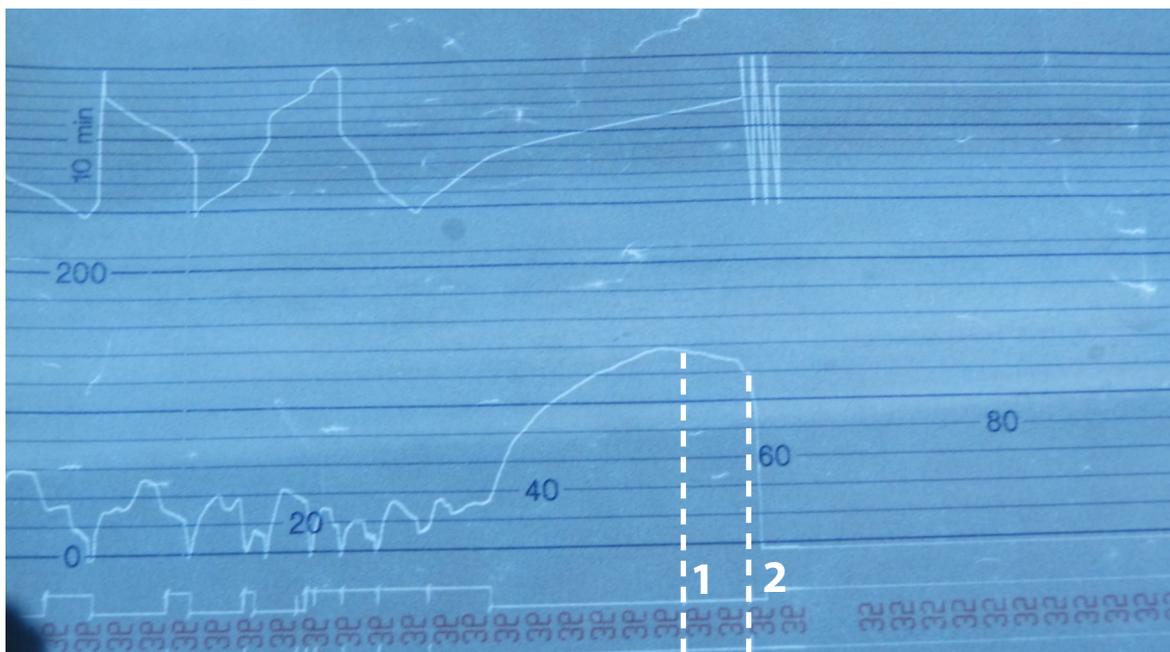
Illustration : photo de la bande Teloc du train E8574

Depuis son point de départ à Schaarbeek, la vitesse du train, les impulsions émises par les équipements dans la voie (crocodile, balise TBL1+), de même que les actions de vigilance du conducteur ont été étudiées.
